# ÅVS vandringshinder i Genevadsån

Publikation 2024:145

Dokumenttitel: ÅVS vandringshinder i Genevadsån – åtgärdsbehov och åtgärdsförslag

Författare: Ellinor Waldemarsson, Marie Damberg och Niklas Egriell, Sweco.

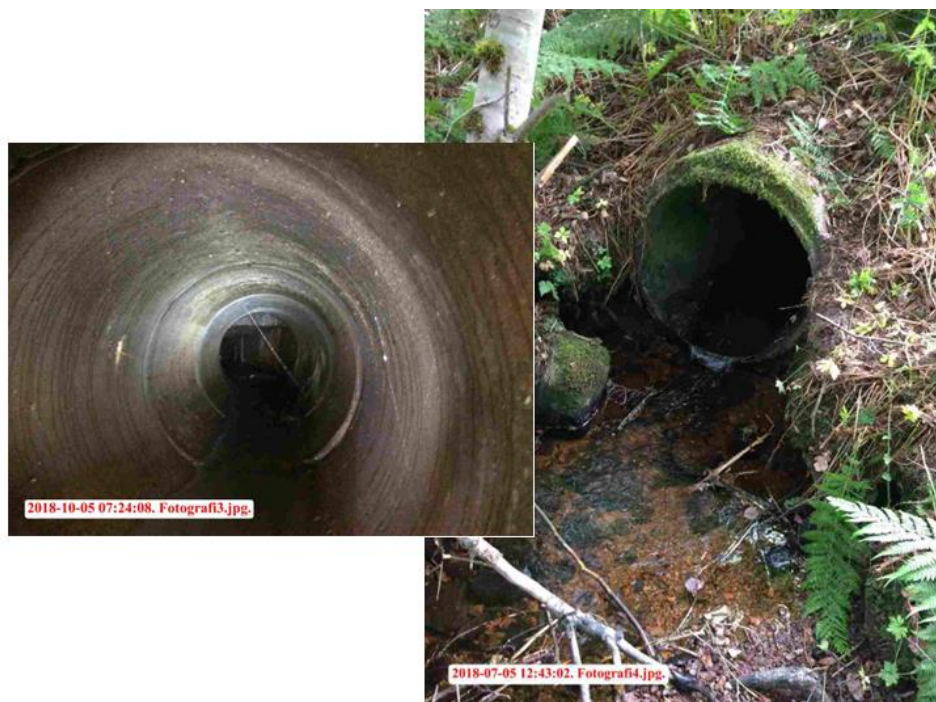
**Figur 5. Bilden till vänster visar vägtrumma, bedömt vandringshinder vid lågt flöde. Bilden till höger visar vägtrumma med fall/stalp vid lågt flöde. (Bild: Trafikverket).**

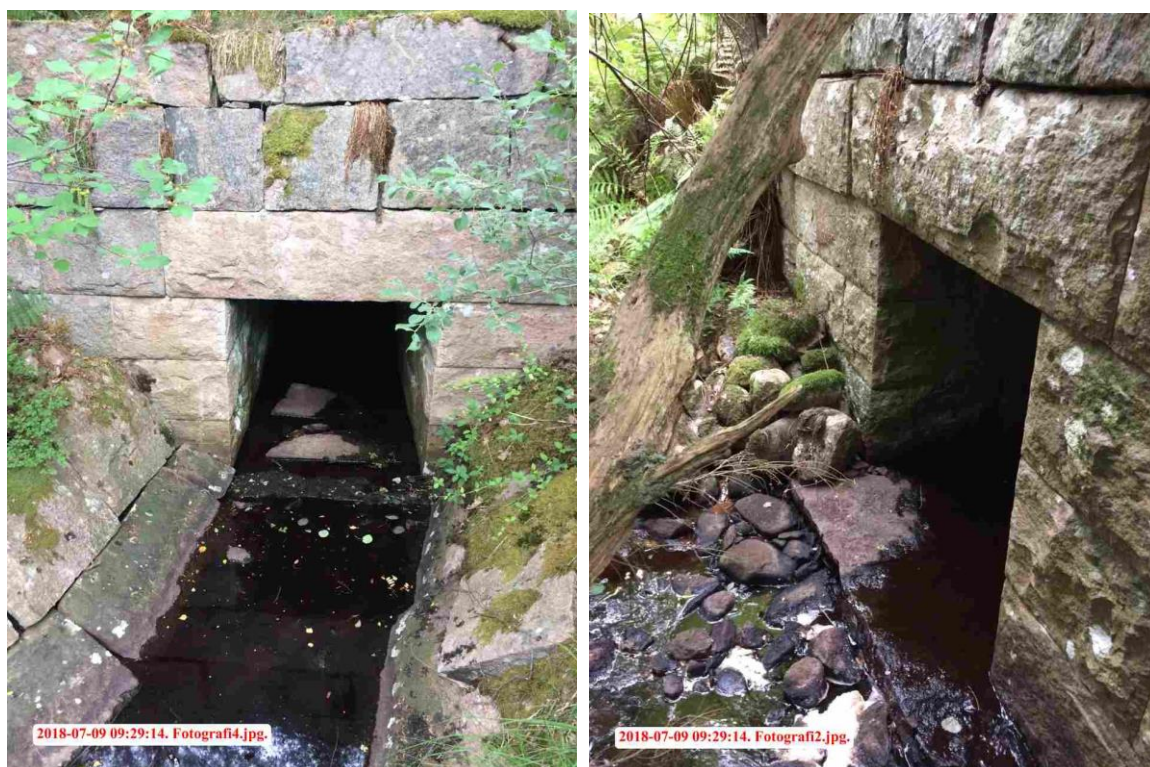
**Figur 10. Inloppet t.v. och utloppet med ett mindre stalp t. h.**

Under vägen 567 rinner vattendraget genom en stensatt bro med bredd och höjd om 1,2 meter. Utloppet är något högre än vattendragets bottennivå och ett stalp har bildats. Vid låga vattennivåer bedöms hindret var ett hinder för simsvaga och simstarka fiskarter och bottenfauna. Passage för medelstora däggdjur saknas men behovet för åtgärd bedöms som litet då väg 567 har färre än 1000 ÅDT.

Stalpet är relativt litet och den bästa åtgärden bedöms vara en tröskling nedströms utloppet. Bottensubstrat bör även fyllas på inne i trumman för att öka möjliga ytor för bottenfauna att passera. Trösklingens lutning bör planeras utefter referensförhållandena på platsen för att matcha vattendragets naturliga morfologi i strömhastighet, lutning och bottensubstrat. För att trösklingen ska bli passerbar för simsvaga arter bör den inte överstiga en lutning om två promille. En blandning av större stenar, block och grus bör användas som bottenmaterial för att ytterligare underlätta för simsvaga arter samt möjliggöra för bottenfauna att passera.
