Rapport trygghetsvandring
SU Mölndals sjukhus 2026-02-26

Datum: 2026-03-30

Kontaktperson: Jesper Kropp Axelsson, Fastighet stöd och service, Bygg och förvaltning, Regionala fastigheter

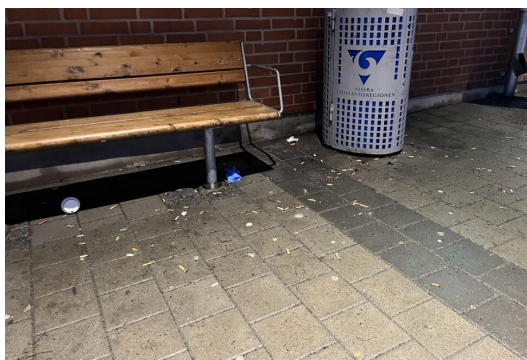
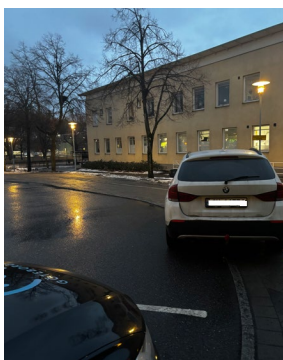
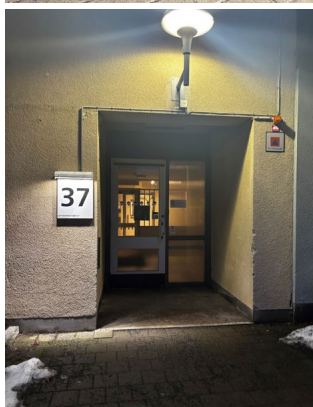
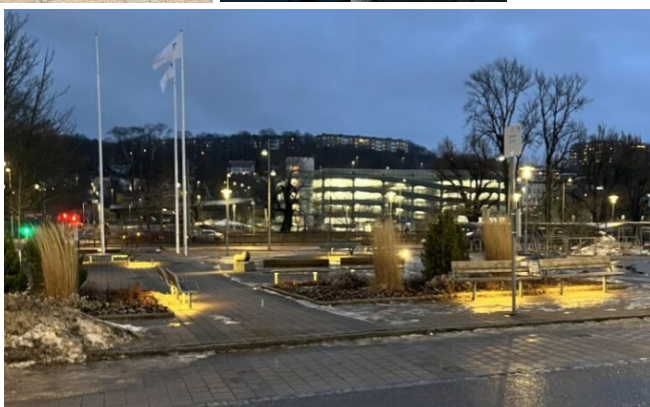
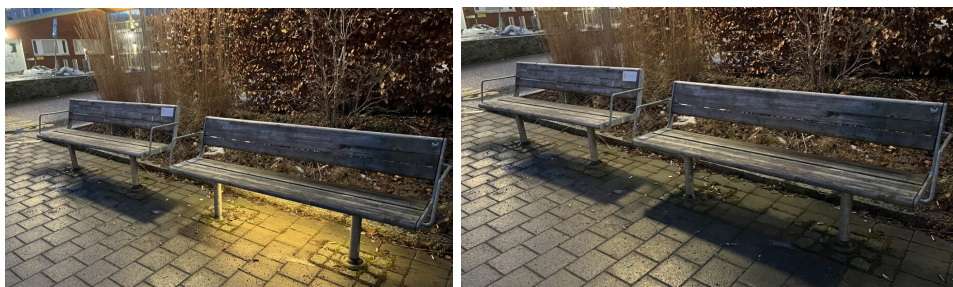
Huvudentrén (A)

- Upplevs skräpigt, rökförbudet följs inte och vid tiden för vandringen stod flertalet personer och rökte intill entrén vilket bidrar till att det inte känns välkomnande. Rökningen har ökat på tomterna efter pandemin. Kan det vara värt att göra en rökruta en bit från entrén i syfte att få bort rökarna från att stå nära entrén?
- Belysningen under entrétaket tänd sent.
- Insatsvägen mot fastigheten behöver märkas ut genom skrafferad markyta efter på-/avstigningsplats. Idag står bilar parkerade och hindrar framkomst. Även skyltningen behöver förstärkas/framhållas.
- Kan man skylta några parkeringsplatser för korttid framför entrén.
- Entré 37 upplevs mycket mörk trots belysning framför.
- Trevligt med belysning under bänkarna i torgytan.
- Belysning under bänk vid akutentrén trasig, står och blinkar.

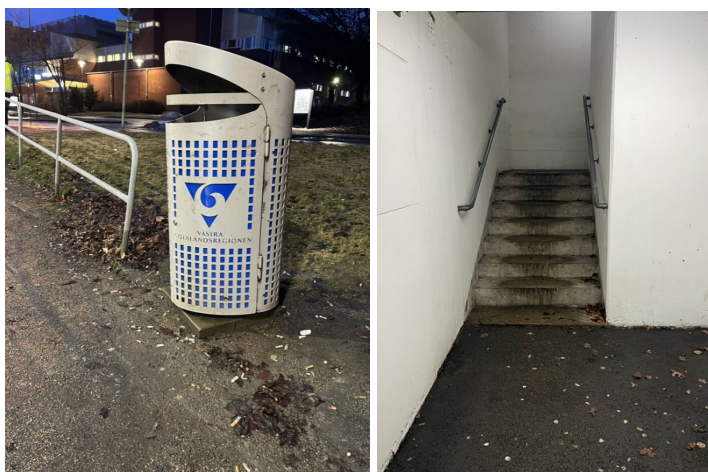
Besöksgaraget (B)

- Vid entrén har det satts upp en belysning som gör att det blir ljusst, men det bländar också. Mycket fimpar vid papperskorgen.
- Bra upplyst i cykelgarage och cykelrum. Kan man sätta en dörr där man ser igenom för att inte tjuvar ska kunna stjäla ostört?
- Saknas kontrastmarkeringar i trapporna.

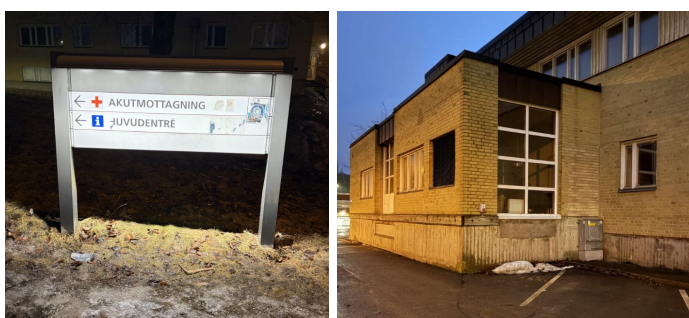
Gångväg runt hus V2 (C)

- Klistermärken och klotter på hänvisningsskylt.
- Löst cykelställ för framhjul, kan slängas.
- Fasaden och den gamla lastkajen med stora fönster upplevs som "Spöklík" ut mot Biskopsgatan. Mörk baksida.

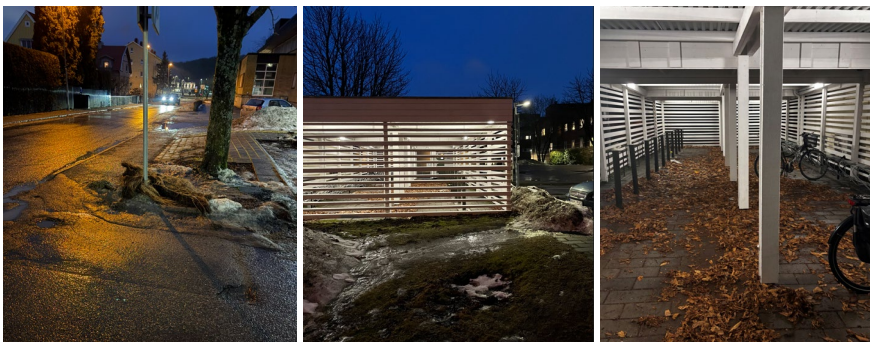
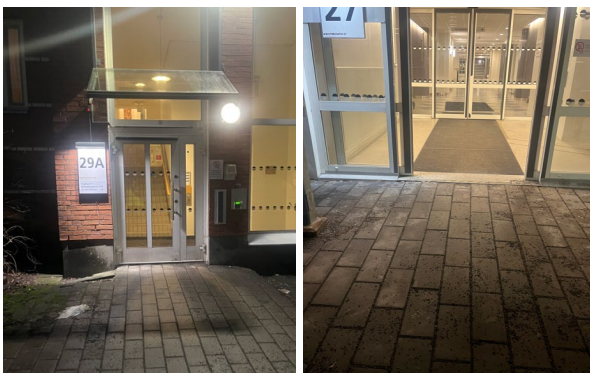
Entréområde tandvård/psykiatri (D)

- Asfaltytan vid infarten är hålig.
- Bra upplyst cykelhus, ser tydligt in och ut, men ändå ett hus, dock skräpigt med mycket löv som inte tagits upp.
- Stora sättningar vid entrén, armbågskontakten som sitter vid sättningen gör att inte rullstolsbunden kan använda den.
- Skrapgaller saknas, mycket grus innanför dörren.

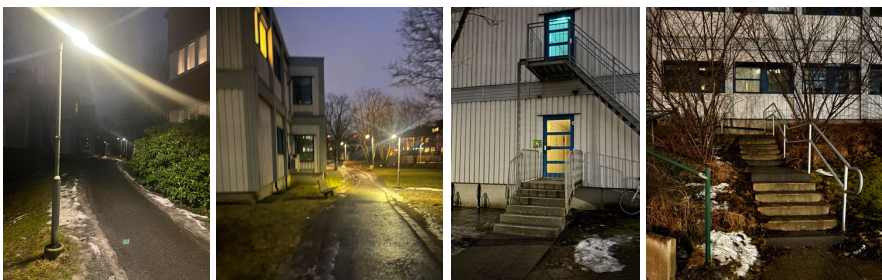
Gångväg genom parken (E)

- Belysning som bländar, ser inte om någon kommer gåendes på vägen. Dock är den nya belysningen bra. Kan man byta resterande armaturer till sammansort för en enhetlig belysningsbild.
- Mörkt runt paviljongen, förslag att sätta fasadbelysning på huset.
- Avsaknad av kontrastmarkering i trappor.

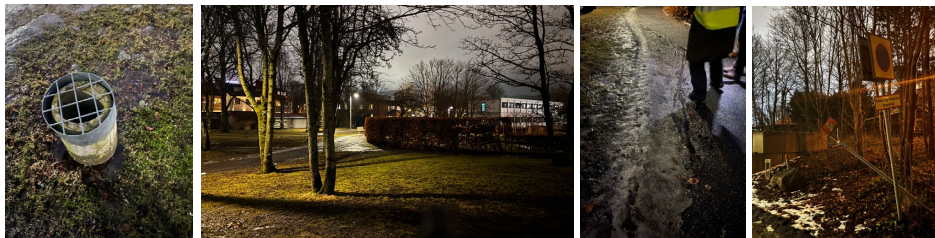
Gångväg genom parken (F)

- Flera markbelysningar trasiga, upplevs dunkelt.
- Gångvägen sönder, större hål i asfalten.
- Brandpoststolpe lutar, skaderisk.

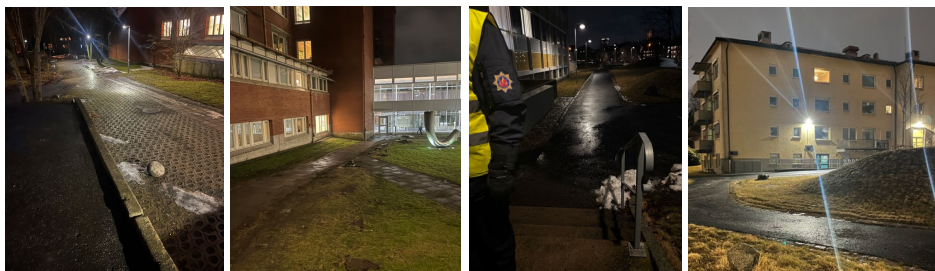
Hus Z, T, park (G)

- Räcke saknas på murkrön, risk för fall
- Mörk nisch mot hus T. Gångvägen lutar en del och skulle behöva ett räcke.
- Kontrastmarkering saknas i trappa mot parkyta.
- Bländande belysning på fasaden hus U.

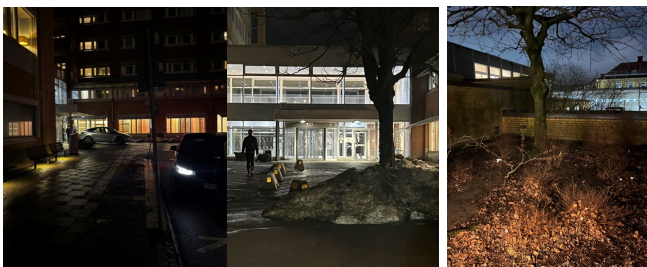
Entréområde hus R (I)

- Pollarbelysning trasig.

- Dålig belysning generellt runt entréområdet till Hus R. Strålkastarna i mitten räcker inte till.
- Inkörningskyddet med ”betongsuggor” hindrar även verksamhetstransporter.
- Mörkt runt trädet, kan man lysa upp det underifrån?
- Kub ”28” på taket lyser inte.
- Cykelparkering vid hus O väl upplyst.
- Mörk nisch, skräpig.

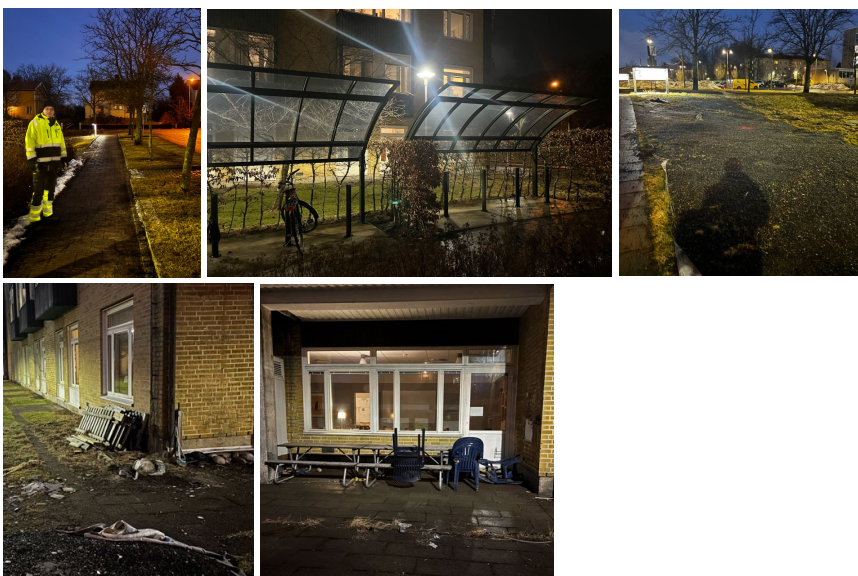
Gångväg längs hus K (J)

- Mörk gångbana.
- Bra cykelparkering med tak, bra belyst
- Projekt har inte återställt marken samt lämnat gammalt staket och skräp, plaststolar ligger slängda på uteplatsen.

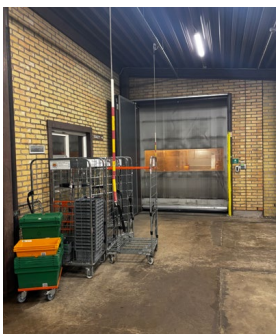
Lastgård (K)

- Väl upplyst.
- Porten stänger sent?

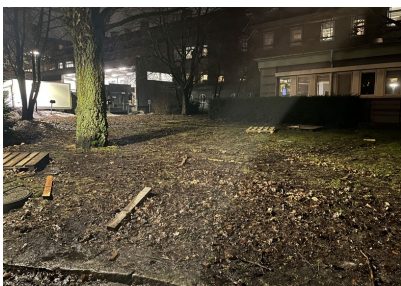
Gångväg längs hus A (L)

- Mörkt i parken. Byggmateriel som ligger utspritt på gräsytan.

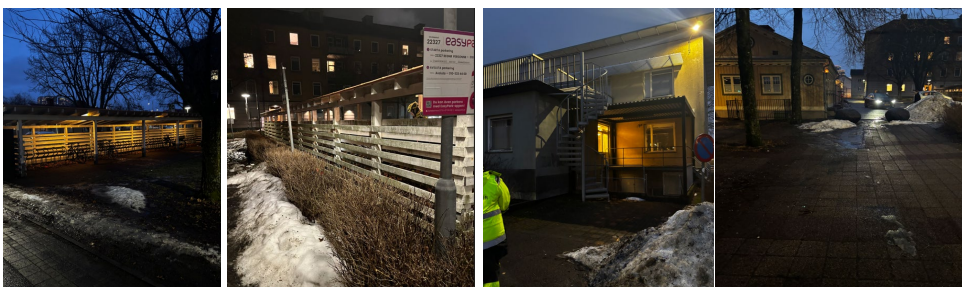
Entréyta hus A, J (M)

- Dunkel belysning i cykelhus
- Cykelparkering med tak, plank smutsigt/slitet
- Ska trappan vara öppen mot taket? Hela området inklusive nedgång till källare, ska den hägnas in?
- Gaveln hus J vid styr och ställ har satt sig och känns "vågig".
