Rapport trygghetsvandring
SU Mölndals sjukhus 2026-02-26

Datum: 2026-03-30

Trygghetsvandring SU Mölndals sjukhus

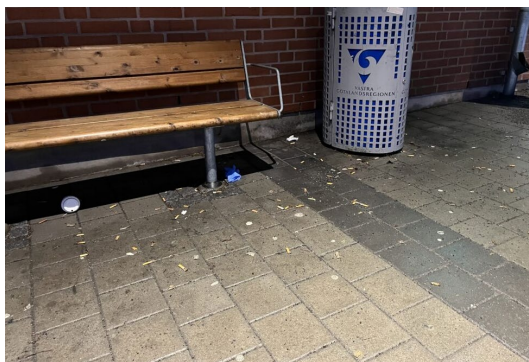
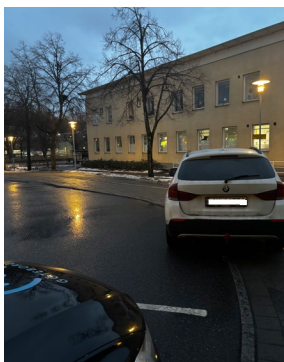
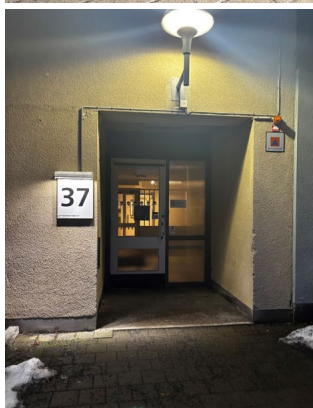
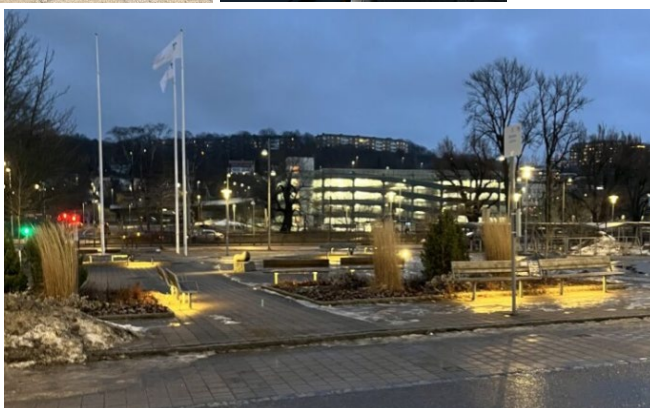
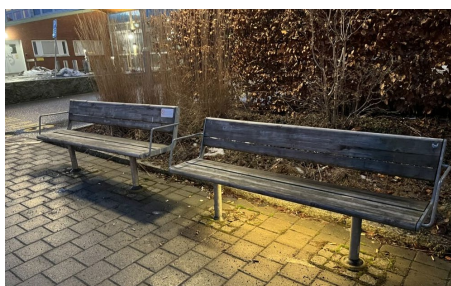
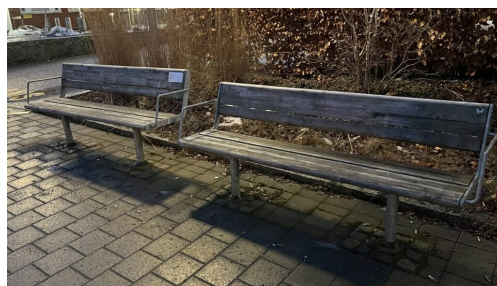
Huvudentrén (A)

- Upplevs skräpigt, rökförbudet följs inte och vid tiden för vandringen stod flertalet personer och rökte intill entrén vilket bidrar till att det inte känns välkomnande. Rökningen har ökat på tomterna efter pandemin. Kan det vara värt att göra en rökruta en bit från entrén i syfte att få bort rökarna från att stå nära entrén?
- Belysningen under entrétaket tänd sent.
- Insatsvägen mot fastigheten behöver märkas ut genom skrafferad markyta efter på-/avstigningsplats. Idag står bilar parkerade och hindrar framkomst. Även skyltningen behöver förstärkas/framhållas.
- Kan man skylta några parkeringsplatser för korttid framför entrén.
- Entré 37 upplevs mycket mörk trots belysning framför.
- Trevligt med belysning under bänkarna i torgytan.

- Belysning under bänk vid akuten träsigt, står och blinkar.

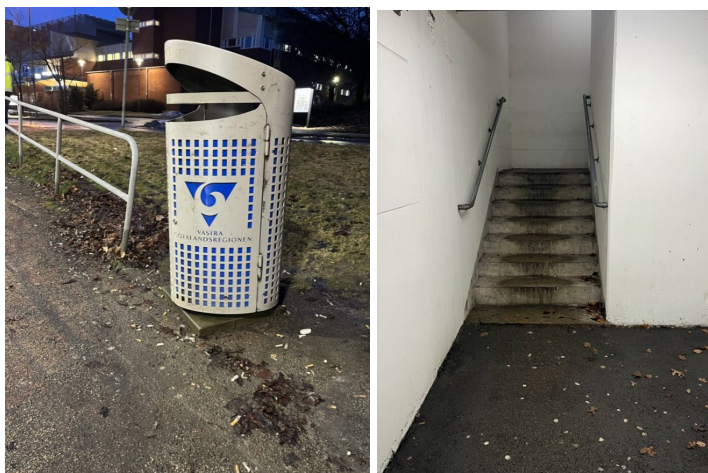
Besöksgaraget (B)

- Vid entrén har det satts upp en belysning som gör att det blir ljust, men det bländar också. Mycket fimpar vid papperskorgen.
- Bra upplyst i cykelgarage och cykelrum. Kan man sätta en dörr där man ser igenom för att inte tjuvar ska kunna stjåla ostört?
- Saknas kontrastmarkeringar i trapporna.

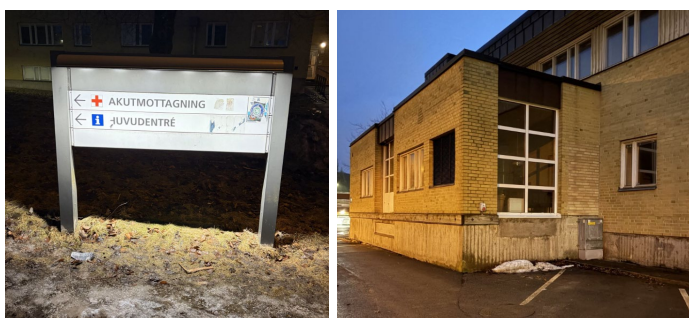
Gångväg runt hus V2 (C)

- Klistermärken och klotter på hänvisningsskylt.
- Löst cykelställ för framhjul, kan slängas.
- Fasaden och den gamla lastkajen med stora fönster upplevs som "Spöklik" ut mot Biskopsgatan. Mörk baksida.

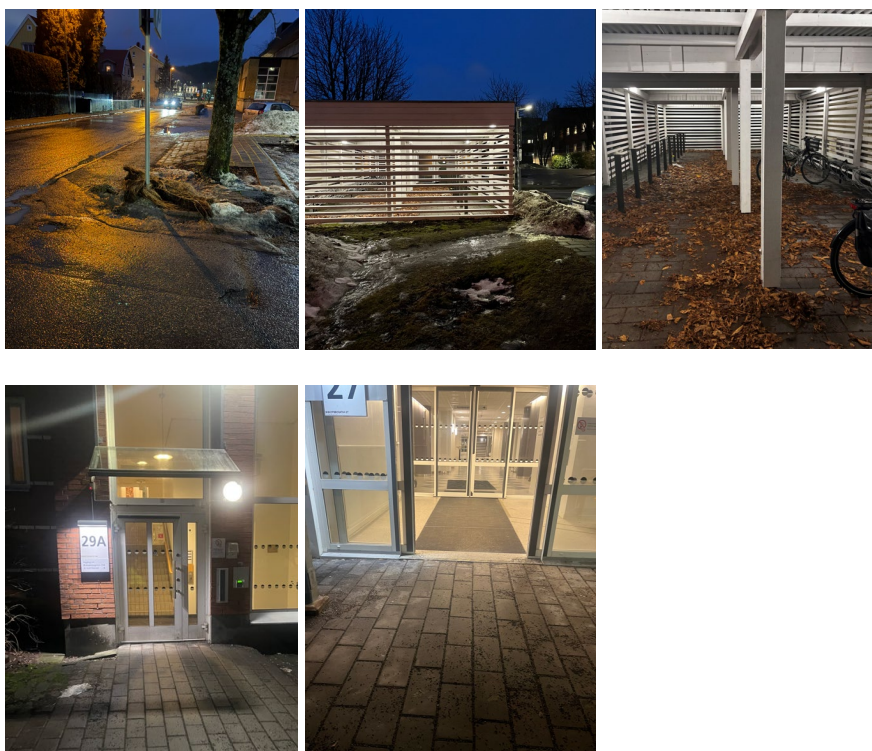
Entréområde tandvård/psykiatri (D)

- Asfaltytan vid infarten är hålig.
- Bra upplyst cykelhus, ser tydligt in och ut, men ändå ett hus, dock skräpigt med mycket löv som inte tagits upp.
- Stora sättningar vid entrén, armbågskontakten som sitter vid sättningen gör att inte rullstolsbunden kan använda den.
- Skrapgaller saknas, mycket grus innanför dörren.

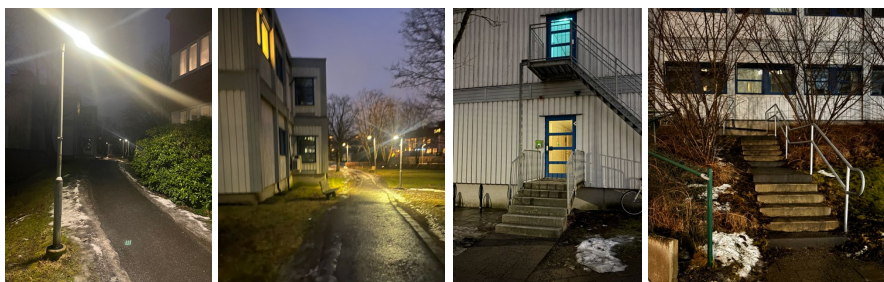
Gångväg genom parken (E)

- Belysnings som bländar, ser inte om någon kommer gåendes på vägen. Dock är den nya belysningen bra. Kan man byta resterande armaturer till sammasort för en enhetlig belysningsbild.
- Mörkt runt paviljongen, förslag att sätta fasadbelysning på huset.
- Avsaknad av kontrastmarkering i trappor.

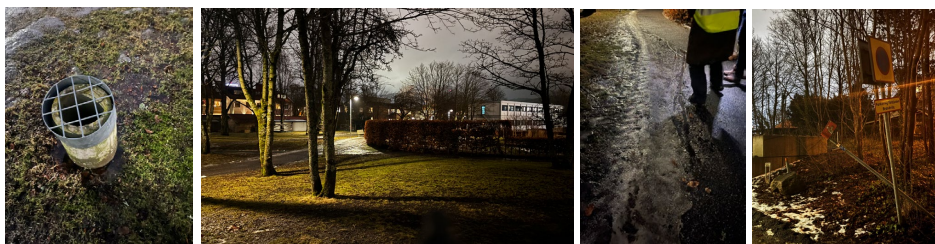
Gångväg genom parken (F)

- Flera markbelysningar trasiga, upplevs dunkelt.
- Gångvägen sönder, större hål i asfalten.
- Brandpoststolpe lutar, skaderisk.

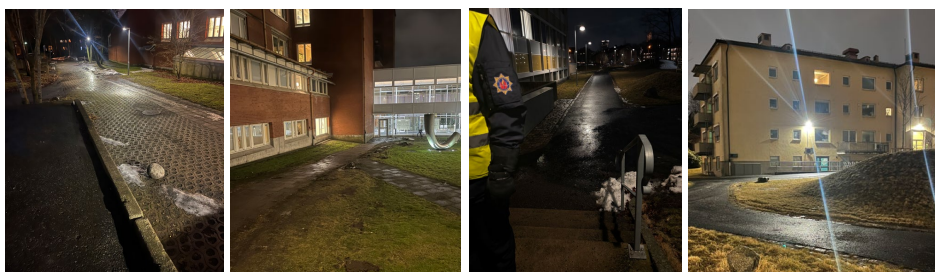
Hus Z, T, park (G)

- Räcke saknas på murkrön, risk för fall
- Mörk nisch mot hus T. Gångvägen lutar en del och skulle behöva ett räcke.
- Kontrastmarkering saknas i trappa mot parkyta.
- Bländande belysning på fasaden hus U.

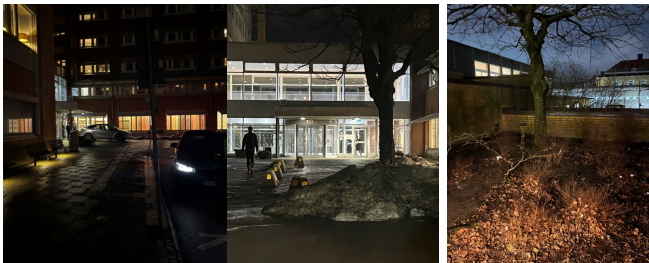
Entréområde hus R (I)

- Pollarbelysning trasig.
- Dålig belysning generellt runt entréområdet till Hus R. Strålkastarna i mitten räcker inte till.
- Inkörningsskydden med ”betongsuggor” hindrar även verksamhetstransporter.
- Mörkt runt trädet, kan man lysa upp det underifrån?
- Kub ”28” på taket lyser inte.

- Cykelparkering vid hus O väl upplyst.
- Mörk nisch, skräpig.

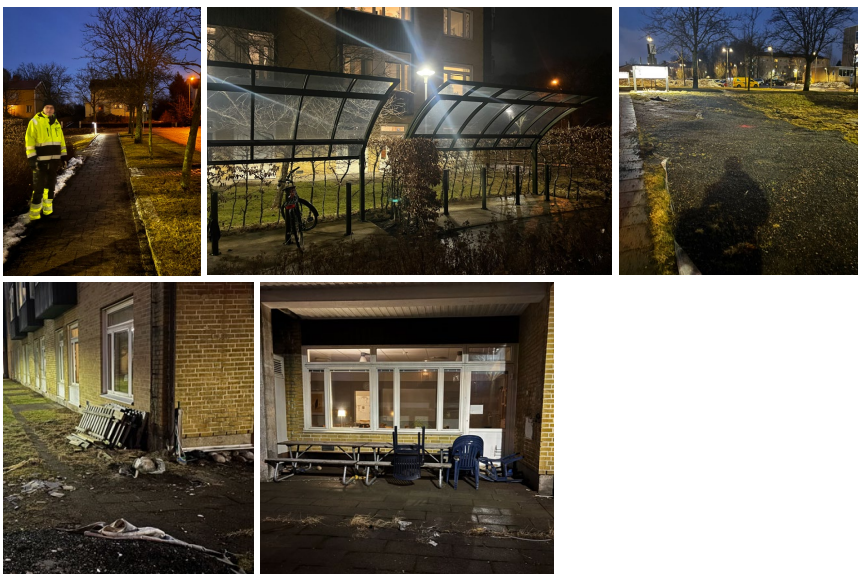
Gångväg längs hus K (J)

- Mörk gångbana.
- Bra cykelparkering med tak, bra belyst
- Projekt har inte återställt marken samt lämnat gammalt staket och skräp, plaststolar ligger slängda på uteplatsen.

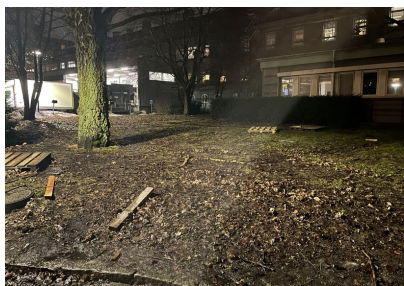
Gångväg längs hus A (L)

- Mörkt i parken. Byggmaterial som ligger utspritt på gräsytan.

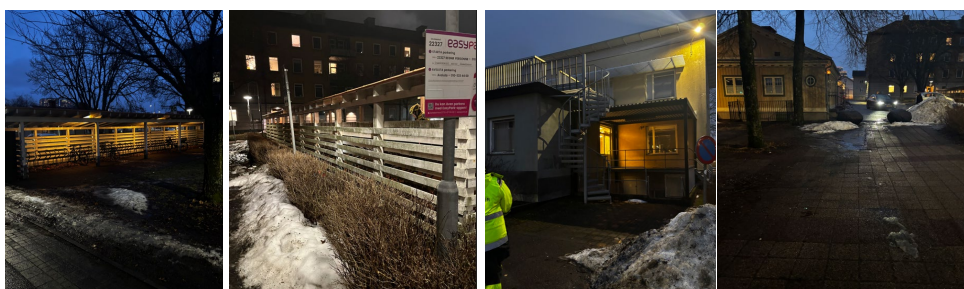
Entréyta hus A, J (M)

- Dunkel belysning i cykelhus
- Cykelparkering med tak, plank smutsigt/slitet
- Ska trappan vara öppen mot taket? Hela området inklusive nedgång till källare, ska den hägnas in?
- Gaveln hus J vid styr och ställ har satt sig och känns ”vågig”.
