Medeltida taklag i Göteborgs stifts kyrkor

En förstudie
Robin Gullbrandsson
Västarvet Rapport 2017

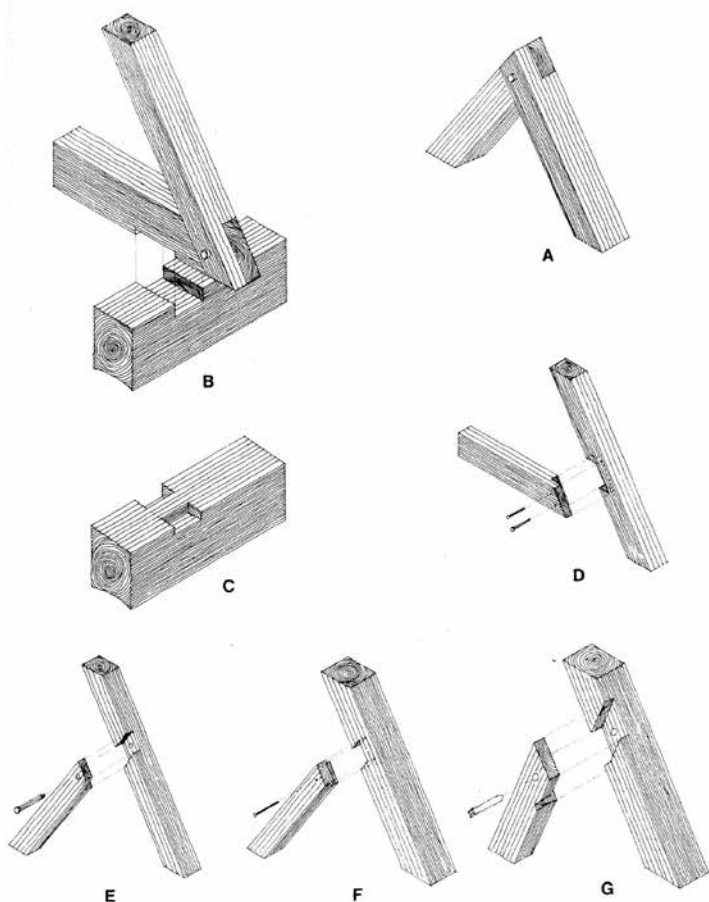
Olika typer av knutpunkter i en takstol. A. Nock med bladning. B. Möte mellan remstycke och takstol. C. Dito med låsande kam. D. Hanbjälke och högben med husad knut med spikning. E. Stöd- och högben med rak bladning med dymling. F. Stöd- och högben med husad knut och spik. G. Stöd- och högben med bladning med nacke och dymling, typiskt för hög- och senmedeltid. Ur *Sjömar* (1988).

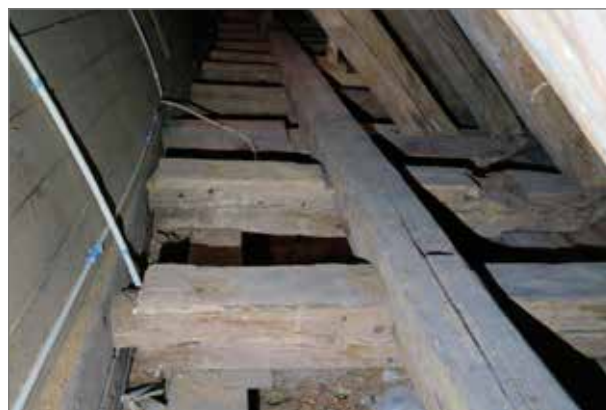
Gamla bindbjälkar återanvända som tassar i 1700-talstaklag i Svarteborgs kyrka.

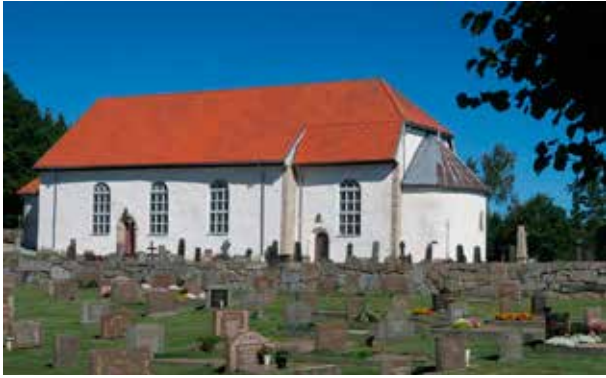
Skee kyrka från sydost. Kyrkan är en av de största medeltidskyrkorna i Bohuslän med ovanligt stort absidkor och brett långhus, indicier på en högättad stiftare. Långhuset förlängdes på 1790-talet varvid taket ombyggdes. Absidvinden är inte tillgänglig.

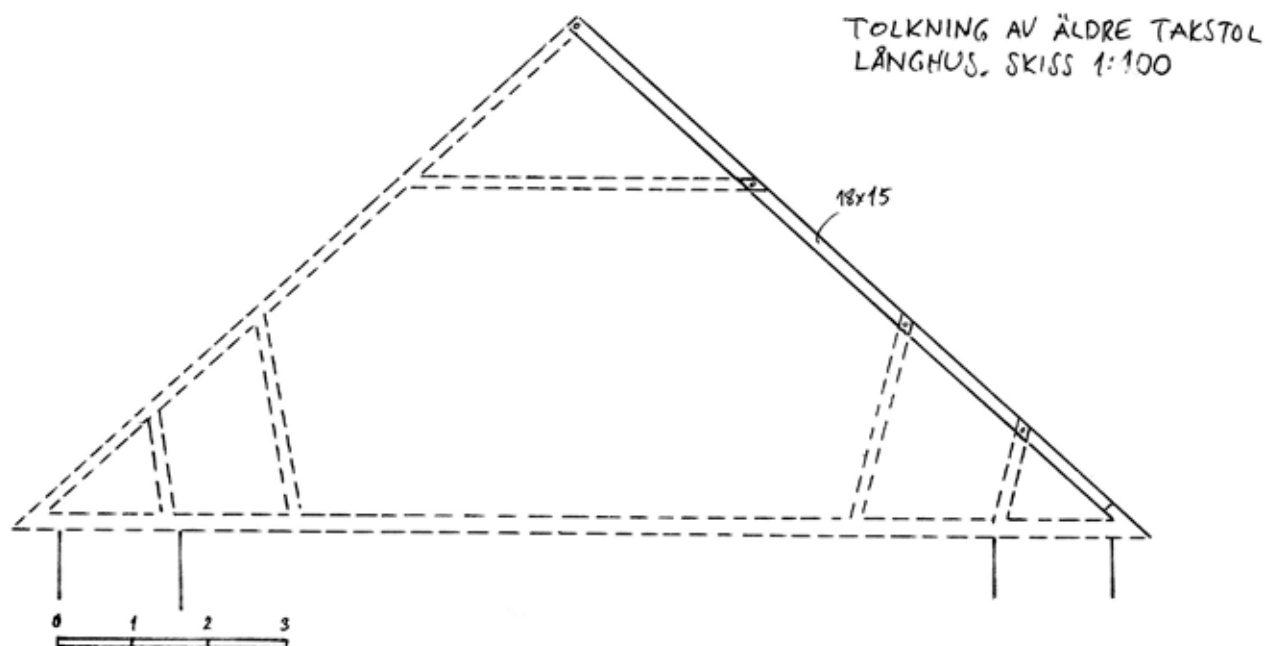
Skisser av äldre virken och tolkning av taklaget i Skee kyrka. Här något förminskade.

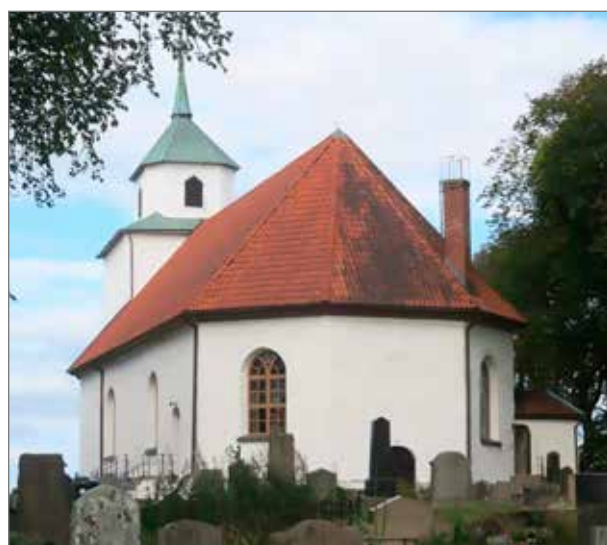
Svarteborgs kyrka från sydost, en av Bohusläns två medeltida »fylkeskyrkor«, utvidgad med nytt kor 1708.

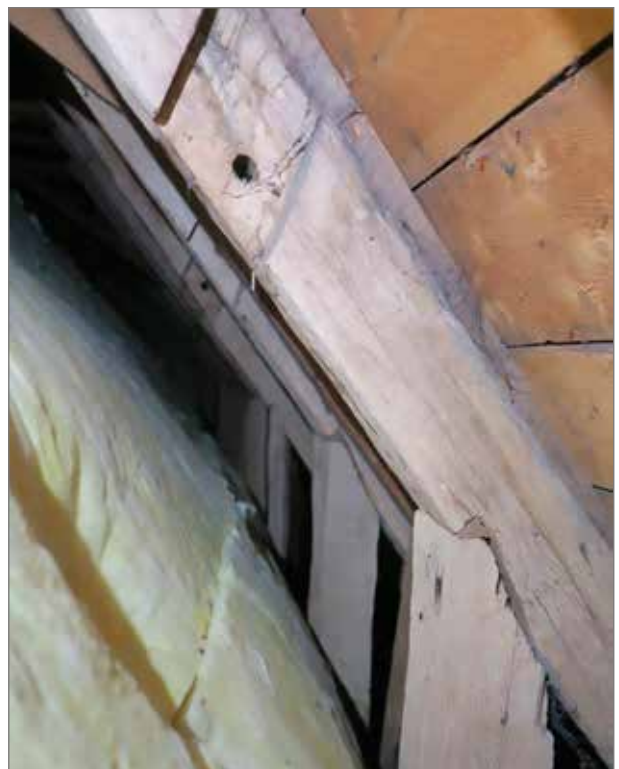
Stödbenens läge har ändrats vid valvbygget 1787.

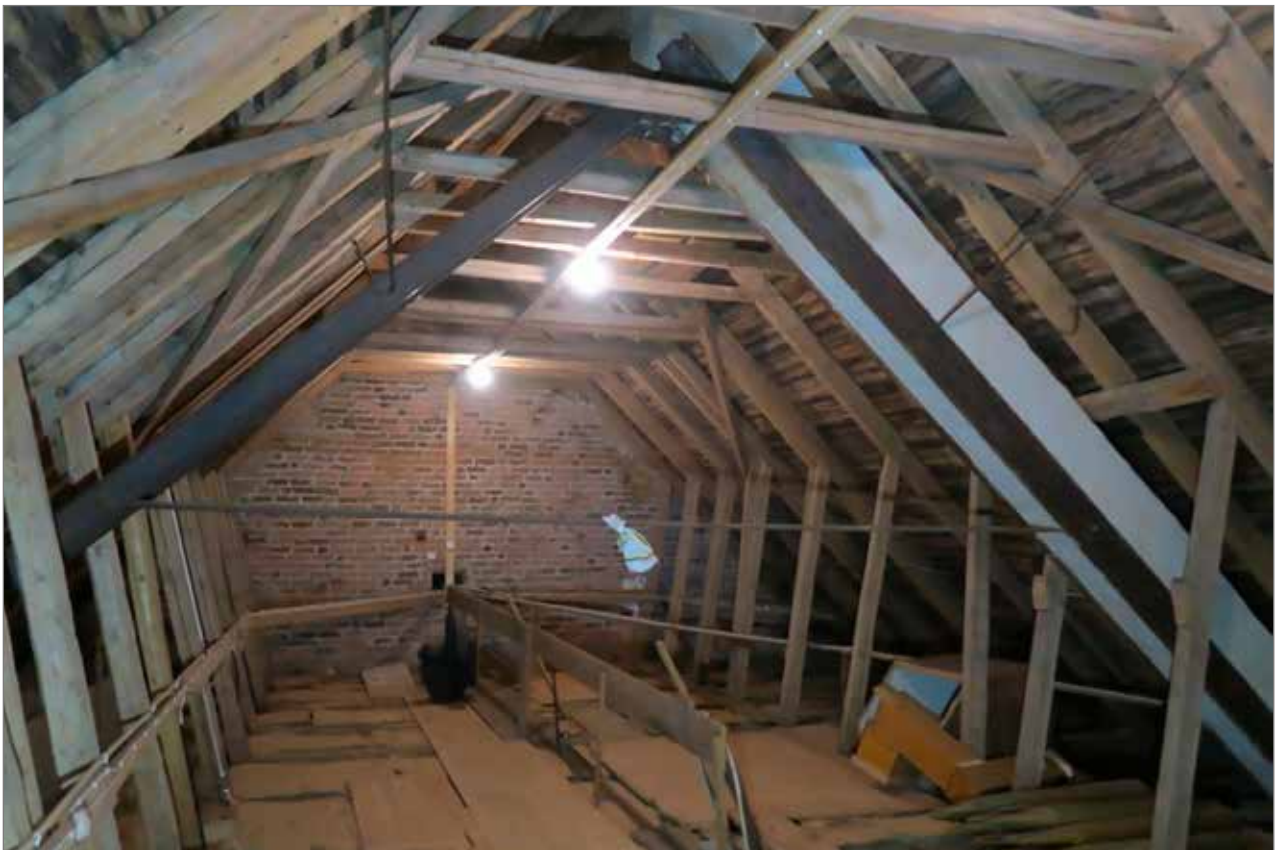
Taklaget över långhuset i Torpa kyrka har trots flera senare förstärkningar kvar de sannolikt högmedeltida takstolarna av furu. Fotografi från väster. I gaveln mot koret syns det ursprungliga tegelmurverket.
