# Väg 40, Landvetter

Fördjupad riskbedömning och förslag  
till åtgärder

Ärendenummer: TRV 2018/2379

**Dokumenttitel:** Väg 40 Landvetter, Fördjupad riskanalys och förslag till åtgärder

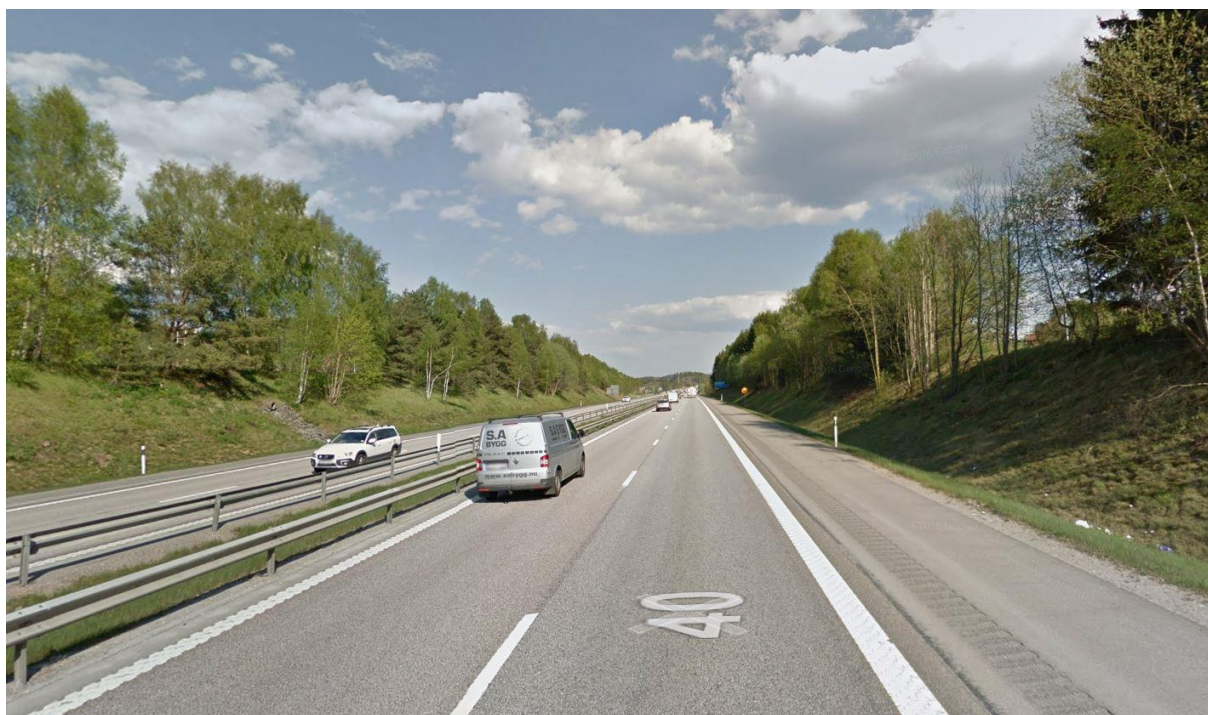
Längs studerad sträcka är väg 40 en tvåfilig väg i vardera riktningen med breda vägrenar. Vägbredden uppges vara mellan 9 och 13 meter. Vägen har balkräcken som separerar vägfälten. Längs stora delar av vägsträckan ligger vägen i nivå med omgivande terräng. Sikten är god längs större delen av sträckan, se figur 8. Hastighetsbegränsningen på vägen är 100 km/h.

Figur 8. Vy över väg 40 i närheten av Landvetter centrum.

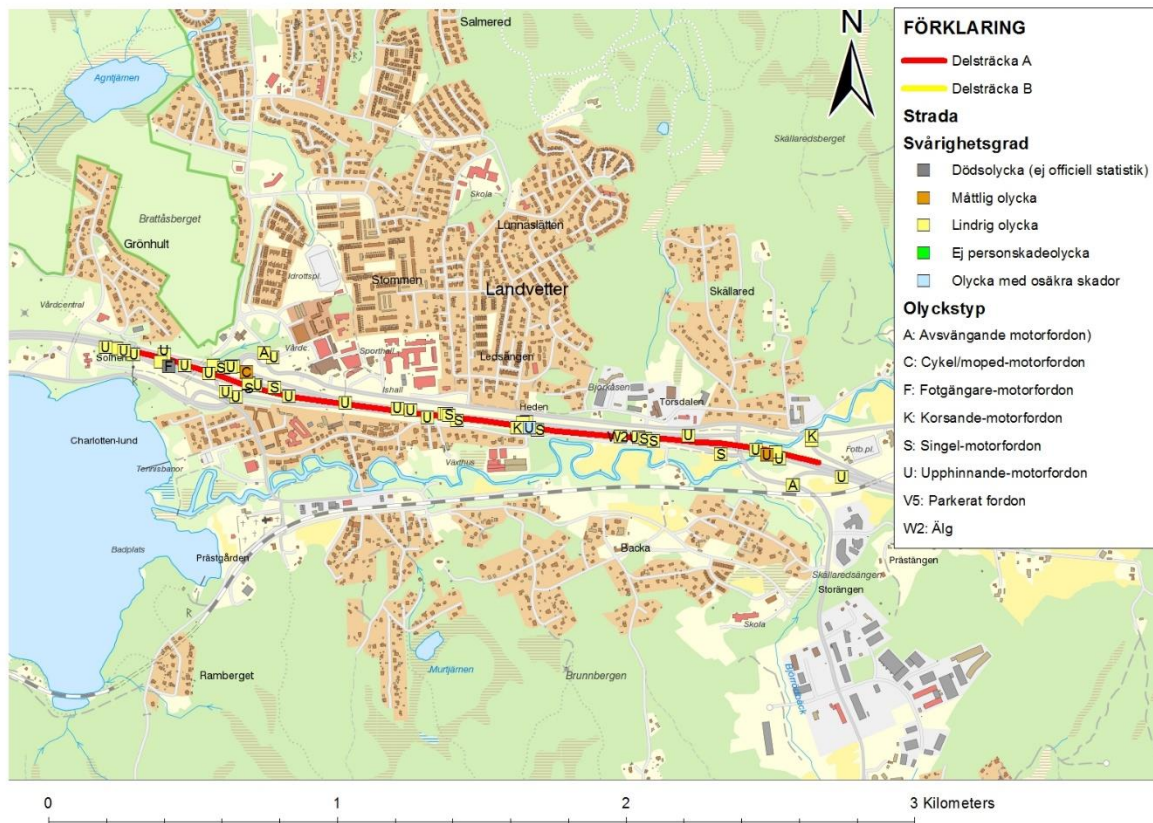
För delsträcka A finns 53 olyckor registrerade för de senaste 10 åren (Trafikverket, 2017). I figur 9 visas utdrag ur STRADA (Swedish Traffic Accident Data Acquisition) där de aktuella olycksplatserna längs vägsträckningen redovisas. Största delen av olyckorna bedöms som lindriga, och är främst kopplat till upphinnande motorfordon. Ett dödsfall har registrerats på delsträcka A, och berodde på en kollision mellan en fotgängare och ett motorfordon, där en naturlig övergång för fotgängare inte observerats.

Figur 9. Väg 40 (delsträcka A), utdrag ur STRADA.

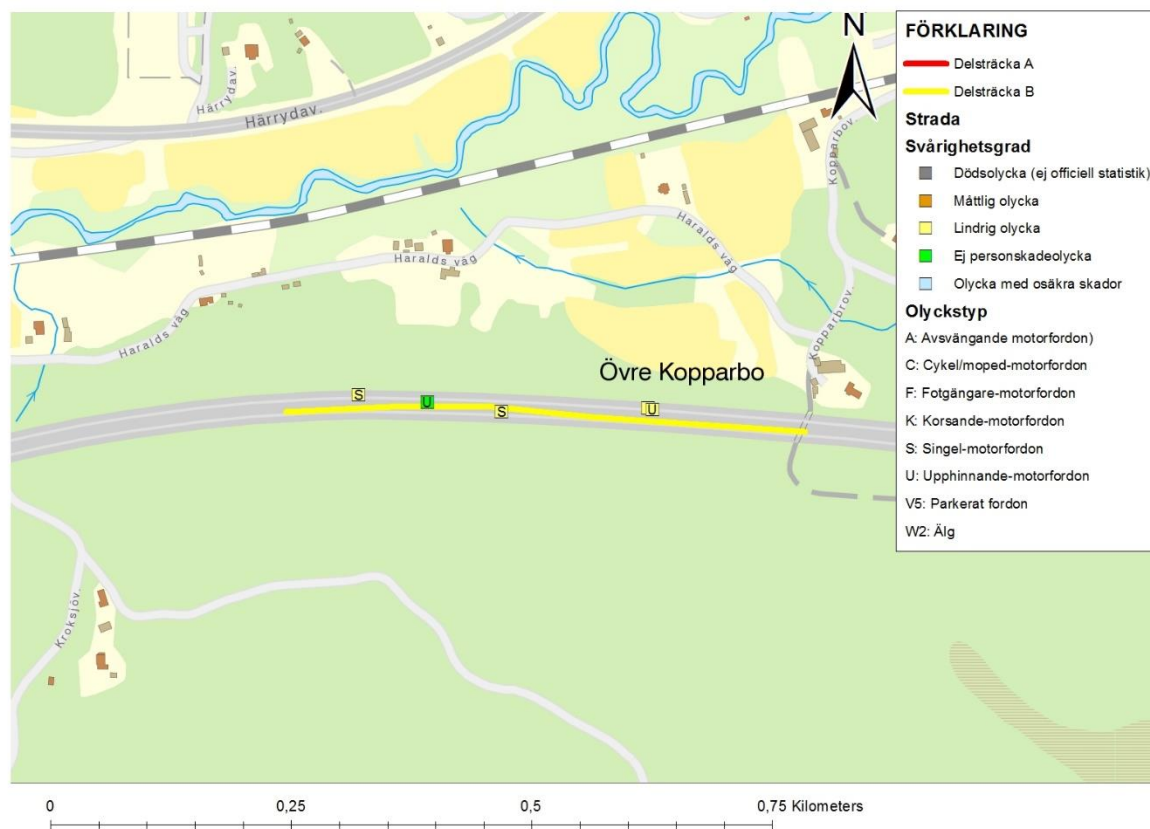
För delsträcka B finns 5 olyckor registrerade för de senaste 10 åren (Trafikverket, 2017). För delsträcka B bedömdes olyckorna som lindriga, och en utan personskador. Olyckorna är singelolyckor samt olyckor kopplade till upphinnande fordon. I figur 10 visas utdrag ur STRADA med aktuella olycksplatser längs med vägsträckan.

Figur 10. Väg 40 (delsträcka B), utdrag ur STRADA.

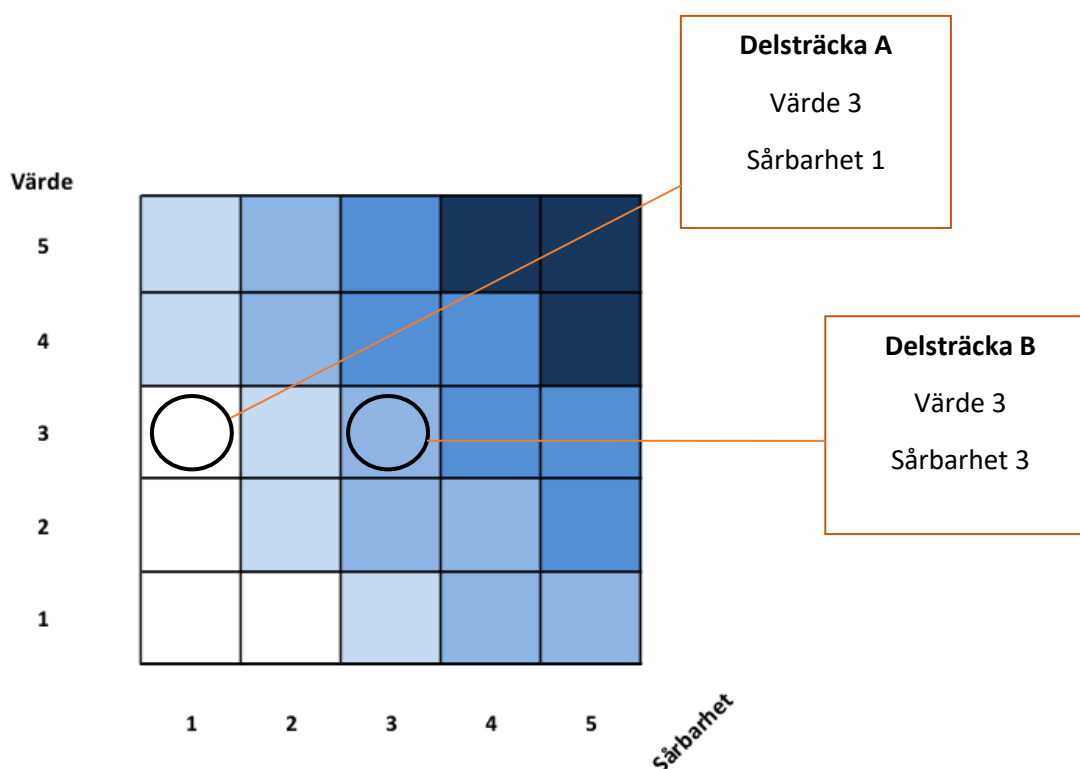
I konsekvensmatrisen i figur 19 framgår även bedömning för delsträcka B där värde på grundvattenförekomsten Härryda (värdeklass 3) samt den sårbarhetsklass som erhållits i sårbarhetsbedömningen (sårbarhetsklass 3), resulterar i **konsekvensklass 3 (stor)**.

Figur 19. Konsekvensmatris med sårbarhets- och värdeskala där grundvattenförekomsten Härryda (vid väg 40) hamnar inom **konsekvensklass 1 och 3**.

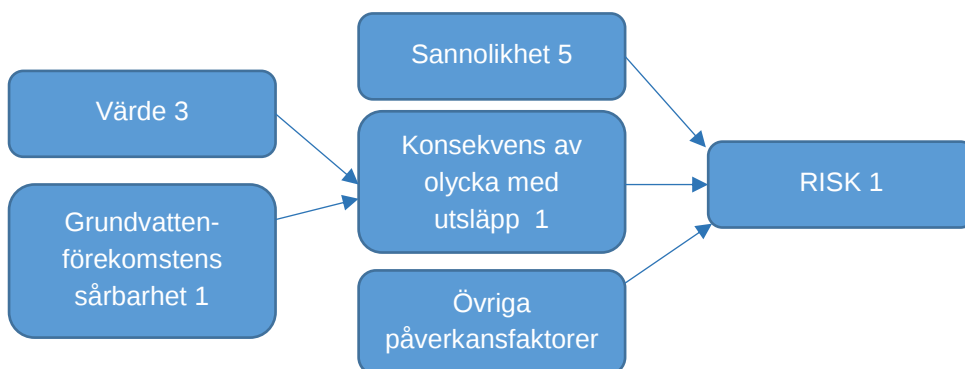
I den schematiska bilden i figur 20 och i riskmatrisen i figur 22 framgår att **riskklass 1** bedöms föreligga för grundvattenförekomsten Härryda vid olycka på väg 40 (delsträcka A) med utsläpp av miljöskadligt ämne. Detta baseras på en beräkning av sannolikhet för sådan olycka (**sannolikhetsklass 5**) och bedömning av konsekvensen (**konsekvensklass 1**). Riskklassen bedöms längs med den del av väg 40 där isälvsavlagringen överlagras av skyddande jordlager. Med de risker som föreligger inom området bedöms det, i enlighet med Trafikverkets handbok för yt- och grundvattenskydd (Trafikverket, 2014) att inga förebyggande åtgärder är motiverade.

Figur 20. Schematisk bild av riskbedömning för Härrydas grundvattenförekomst, väg 40 – delsträcka A- (olycka med utsläpp).

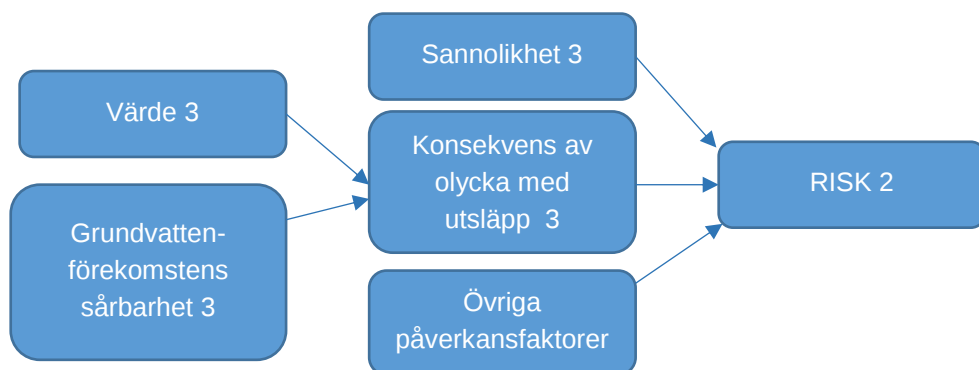
I den schematiska bilden i figur 21 och i riskmatrisen i figur 22 framgår att **riskklass 2** bedöms föreligga för grundvattenförekomsten Härryda vid olycka på väg 40 (delsträcka B) med utsläpp av miljöskadligt ämne. Detta utifrån beräkning av sannolikhet för sådan olycka (**sannolikhetsklass 3**) och bedömning av konsekvensen (**konsekvensklass 3**). Riskklassen bedöms längs med den del av väg 40 där isälvsavlagringen går i dagen, dvs den östra konfliktsträckan. Med de risker som föreligger inom området bedöms det, i enlighet med Trafikverkets handbok för yt- och grundvattenskydd (Trafikverket, 2014) att smärre förebyggande åtgärder kan vara motiverade.

Figur 21. Schematisk bild av riskbedömning för Härrydas grundvattenförekomst, – delsträcka B - (olycka med utsläpp).

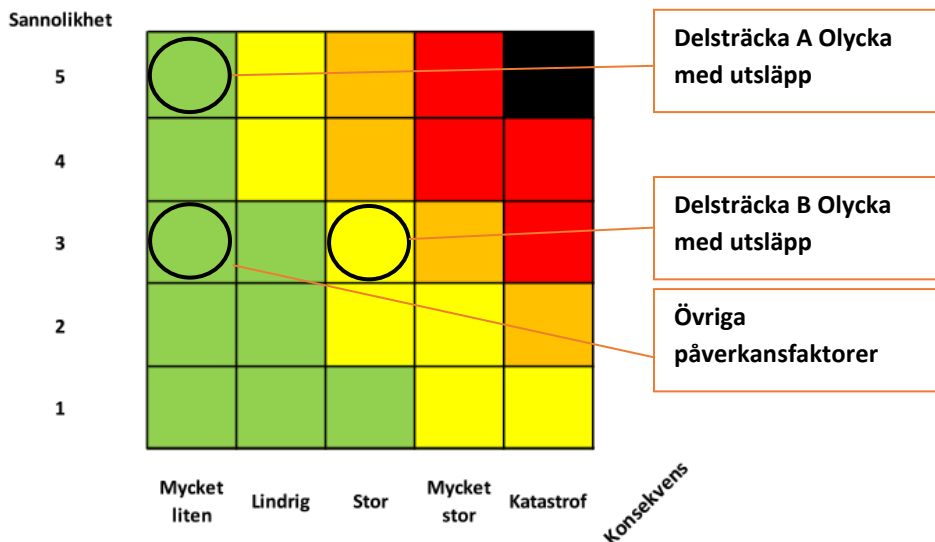
Figur 22. Riskmatrix med sannolikhets- och konsekvensskala där HÄrryda grundvattenförekomst (vid väg 40) hamnar inom riskklass 1 (delsträcka A) och riskklass 2 (delsträcka B) med avseende på risk för olycka med utsläpp. Risker kopplade till dagvattenhantering samt drift och underhåll bedöms hamna inom riskklass 1.

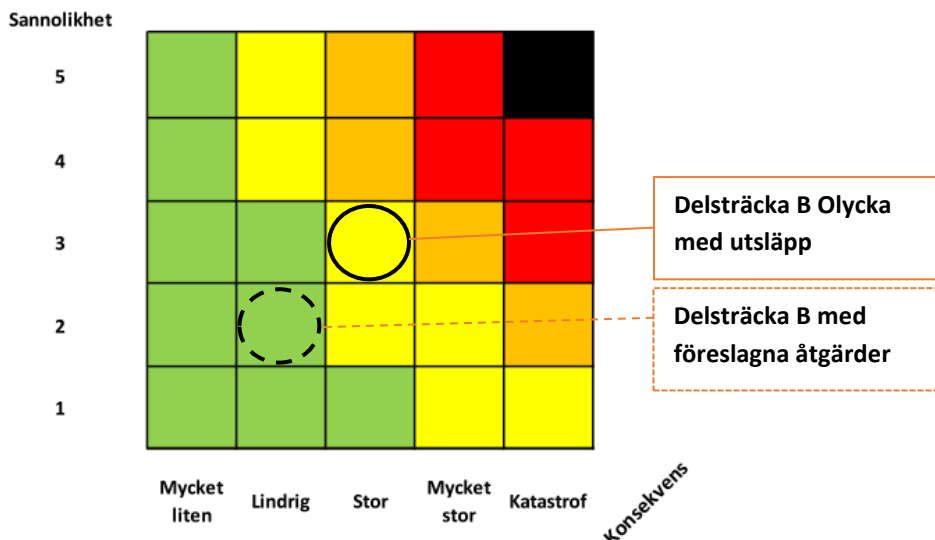
Figur 23. Riskanalys som illustrerar riskklassen för delsträcka B vid föreslagna åtgärder.

Kvarstår riskklass 2, efter utförd fältkontroll, bör åtgärder utföras för att minska riskklassen. Installeras högkapacitetsräcken och kantsten minskar sårbarhetsklassen ett steg, och som ett resultat av detta minskar konsekvensklassen till **konsekvensklass 2**. Högkapacitetsräcken minskar dessutom olycksfrekvensen med en faktor 4, vilket skulle innebära att sannolikhetsklassen minskar till **sannolikhetsklass 2** (beräknad återkomsttid för en olycka ökar från 28 år till 112 år). Det föreslås att räcke installeras på båda sidor av vägsträckan, vilket motsvarar en total installation om cirka 1000 meter (2 ggr 500 meter). Kostnaden för högkapacitetsräcke och kantsten uppskattas grovt till cirka 1.5 Mkr.

Följande åtgärder skulle innebära att delsträcka B hamnar i **riskklass 1**, se figur 23.
