# TEMA-utredning

## Säkra sidoområden – regionalt vägnät

Dokumenttitel: TEMA-utredning Säkra sidoområden – regionalt vägnät

Dokumentdatum: 2022-04-21

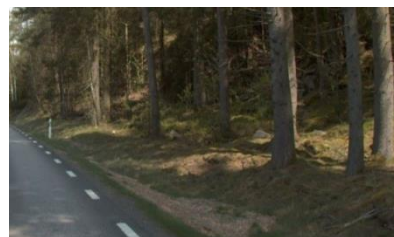
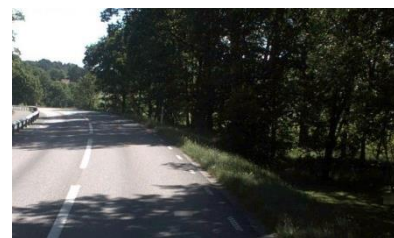
#### B1) Träd

Träd är ett vanligt föremål vid sidoområden. Alla träd som har en diameter större än 0,1 m i brösthöjd räknas som oeftergivliga föremål.

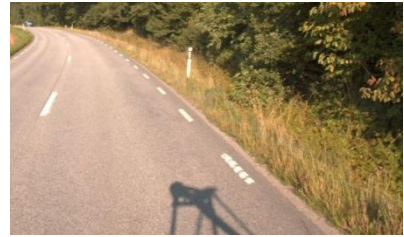
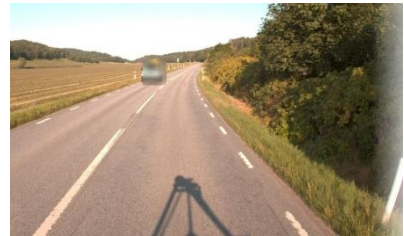
## B2) Vegetation (exkl. träd)

Vegetation i sidoområde kan ha flera negativa konsekvenser på trafiksäkerheten i sidoområdet:

- Begränsa sikt
- Kan täcka oeftergivliga föremål till exempel sten/berg.
- Kan göra det otydligt hur brant slänten är.

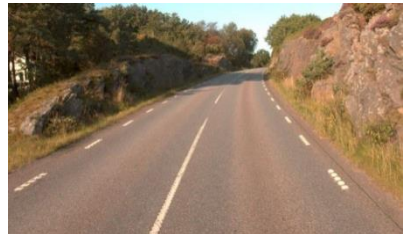
## B3) Berg

Alla bergskärningar med skrovlig yta räknas som oeftergivliga föremål.

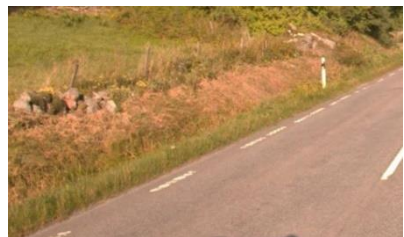
## B4) Stenar (större)

Jordfasta stenar som är högre än 0,1 m räknas som oeftergivliga föremål.

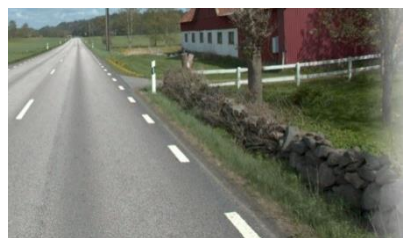
## B5) Murar

Murar har oftast ett kulturmiljövärde och därför är svåra att åtgärda.

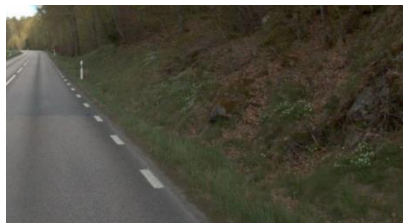
## B6) Berg/sten i slänt

Jordfasta stenar som är högre än 0,1 m räknas som oeftergivliga föremål.

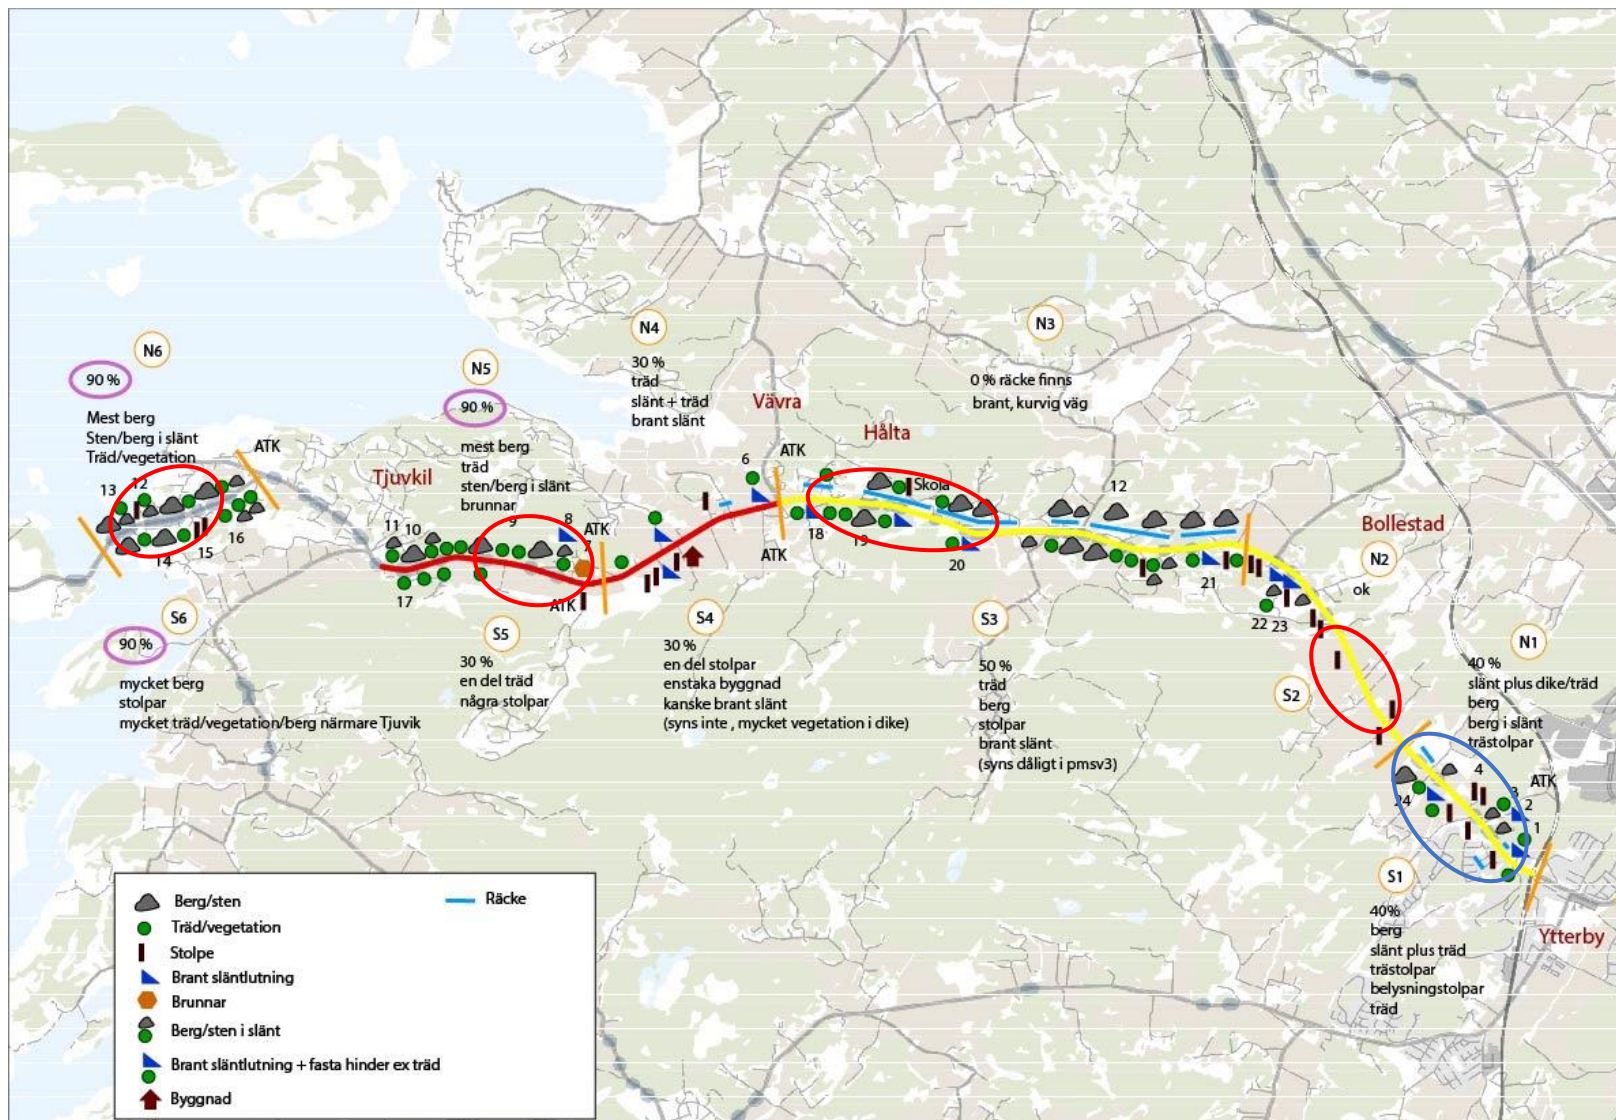
Utpekad sträcka på väg 168 har i dag en trafiksäkerhetsklass "mindre god kvalitet" i den östra delen och "låg kvalitet" i den västra delen. 50-sträckan ut mot Marstrand saknad klassning. Klassningen har inte utförts inom ramen för den här utredningen. Det görs inom det uppdrag Trafikverket har som väghållare att enligt vägsäkerhetsförordningen kartlägga vägarnas trafiksäkerhetsstandard.

Figur 8. Problemsammanställning – väg 168 del 1. Röd markering: viss anhopning av singelolyckor. Blå markering: viss anhopning av upphinnandeolyckor. Delsträckor benämnda S1/N1 (södra/norra), S2/N2 osv. Bristen som anges avser hur stor andel brist det är sidoområdet på respektive sida, i respektive delsträcka.

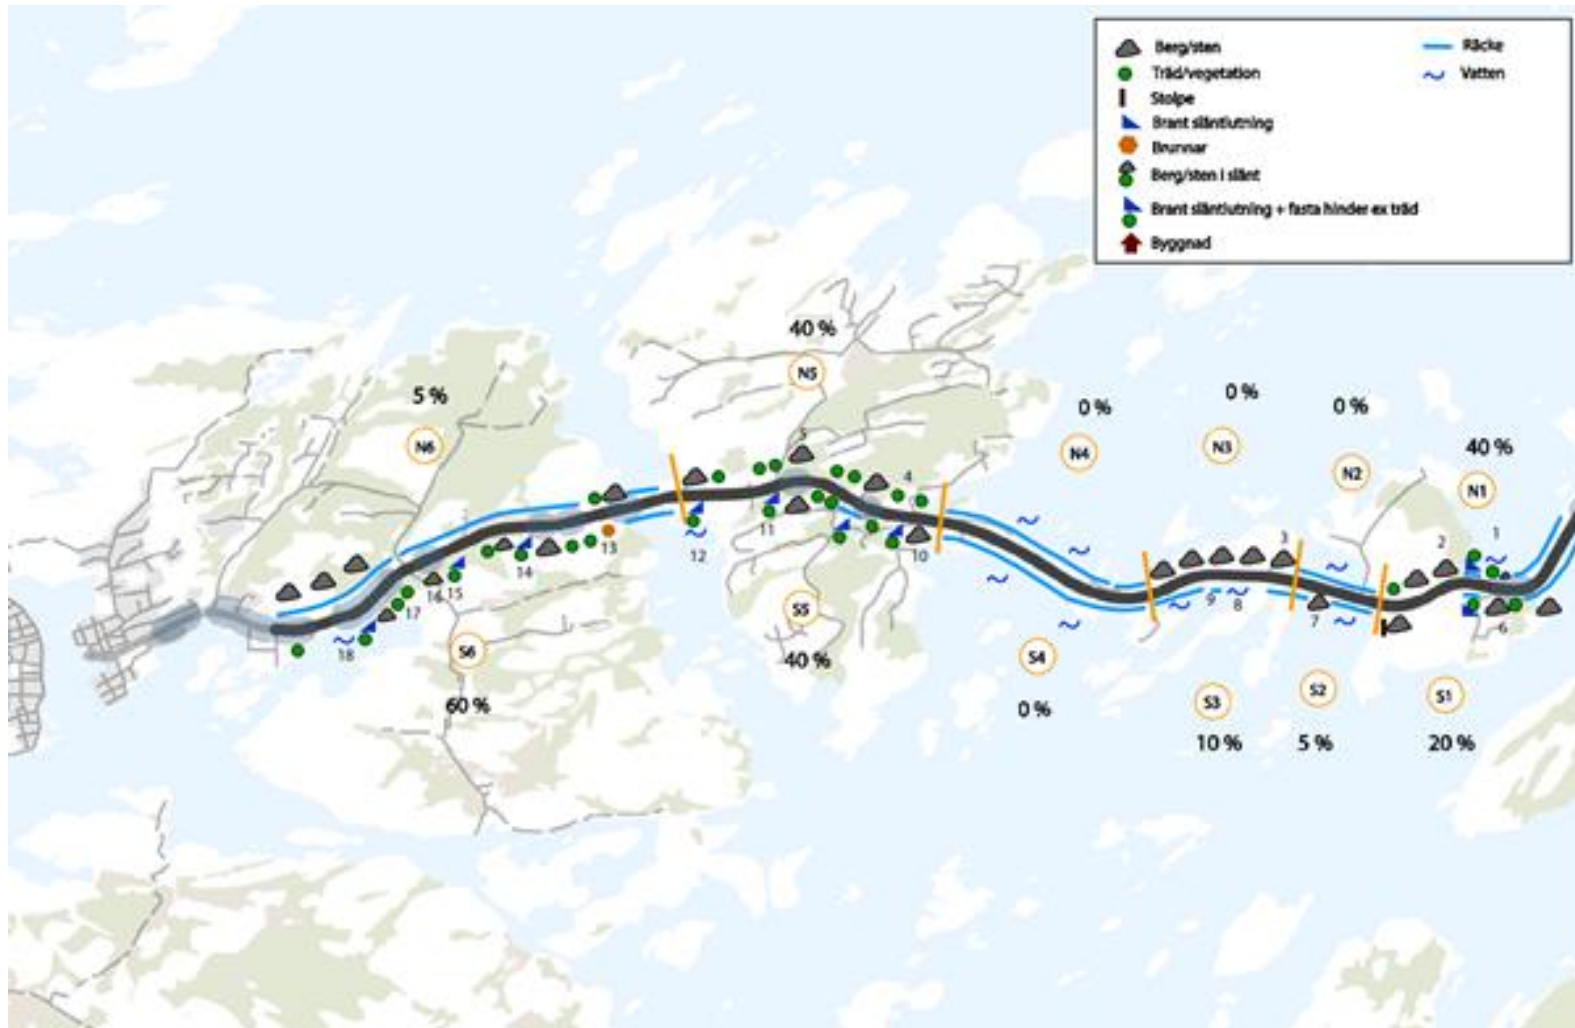
Figur 9. Problemsammanställning – väg 168 del 2. Delsträckor benämnda S1/N1 (södra/norra), S2/N2 osv. Bristen som anges avser hur stor andel brist det är sidoområdet på respektive sida, i respektive delsträcka.

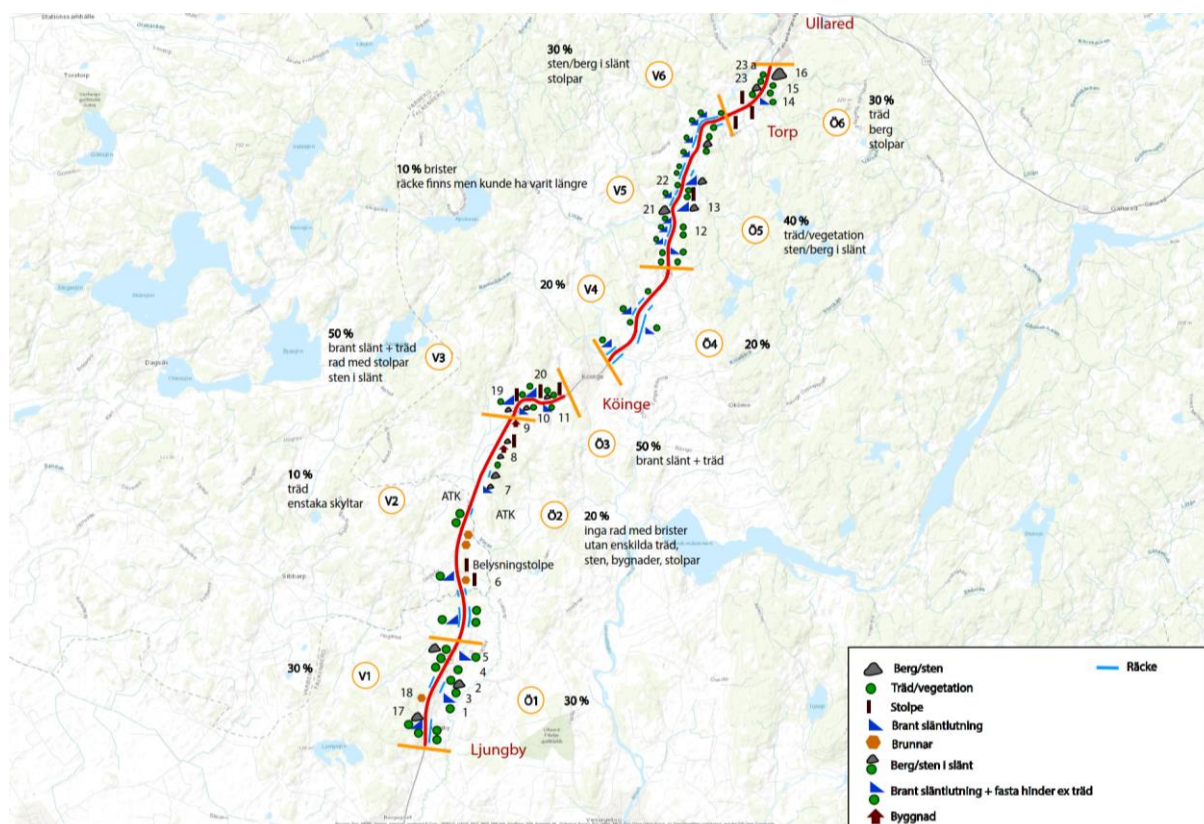
Figur 10. Problemsammanställning – väg 154. Delsträckor benämnda V1/Ö1 (västra/östra), V2/Ö2 osv. Bristen som anges avser hur stor andel brist det är i sidoområdet på respektive sida, i respektive delsträcka.

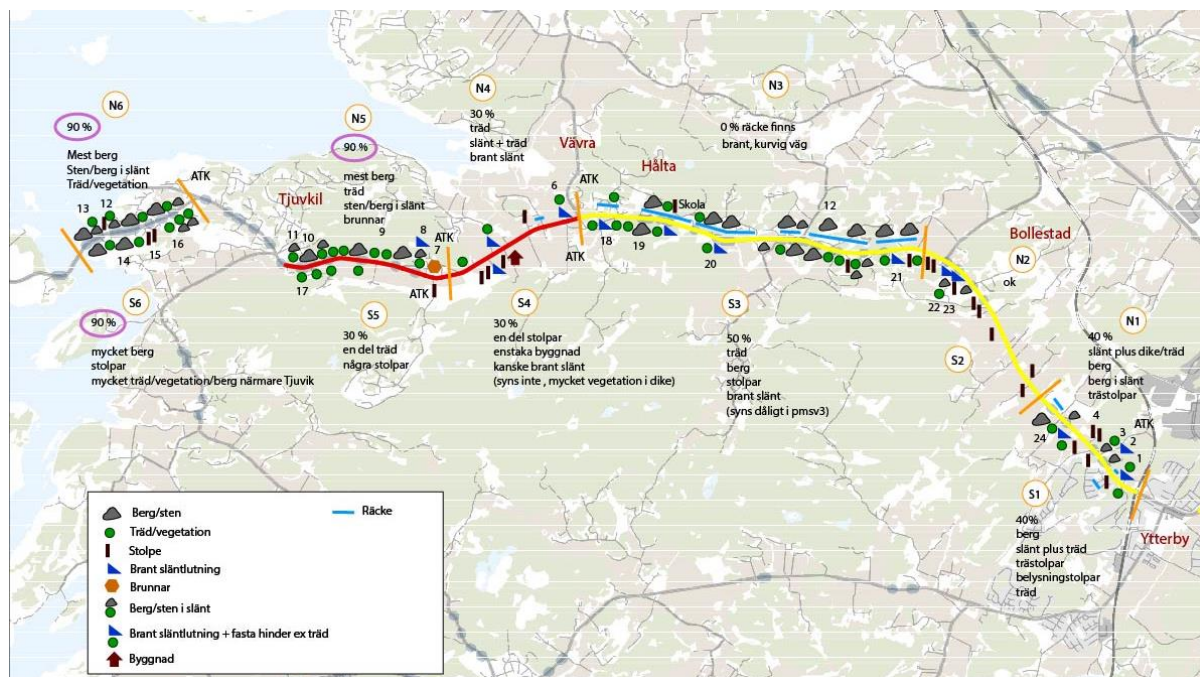
Figur 11. Problemsammanställning – väg 168 del 1. Delsträckor benämnda S1/N1 (södra/norra), S2/N2 osv. Bristen som anges avser hur stor andel brist det är i sidoområdet på respektive sida, i respektive delsträcka.

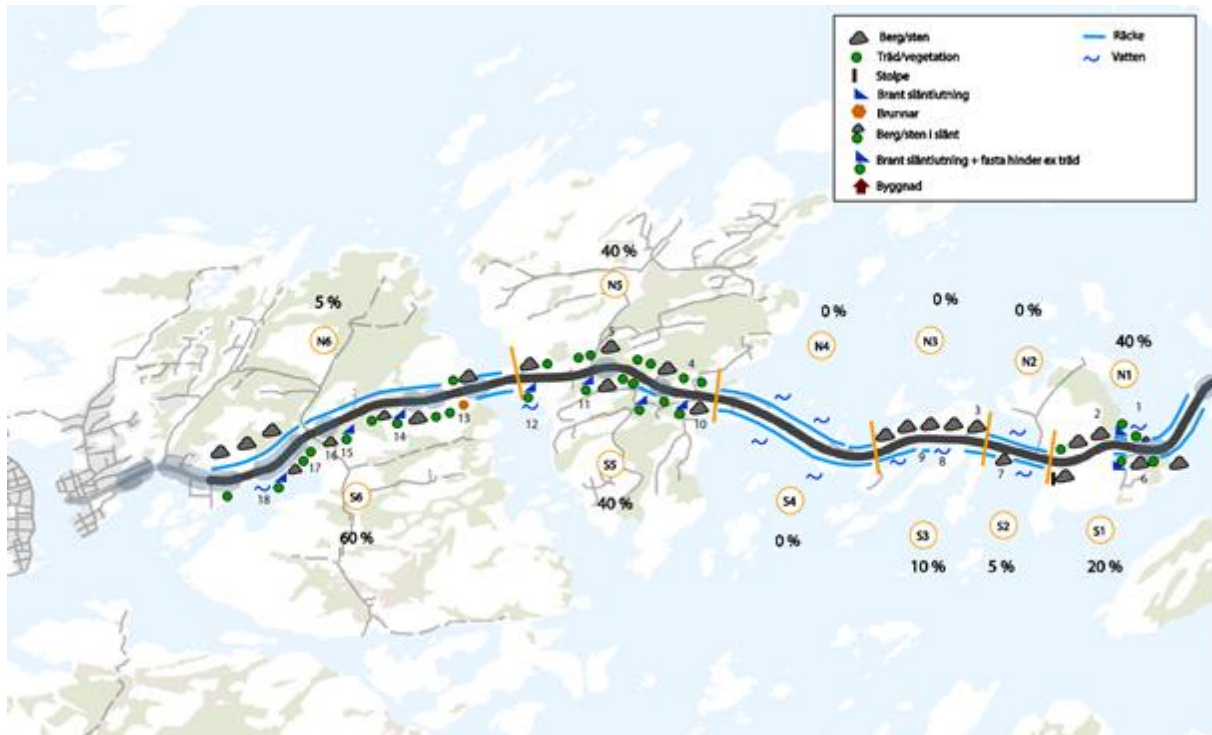
Figur 12. Problemsammanställning – väg 168 del 2. Delsträckor benämnda S1/N1 (södra/norra), S2/N2 osv. Bristen som anges avser hur stor andel brist det är i sidoområdet på respektive sida, i respektive delsträcka.
