# Utredning - Överledning tunnlar Gnistångstunneln, Gårdstenstunneln och Lundbytunneln

**Dokumenttitel:** Utredning - Överledning tunnlar Gnistängstunneln, Gårdstenstunneln och Lundbytunneln

**Författare:** Johanna Gervide, Norconsult AB

**Dokumentdatum:** 2023-03-01

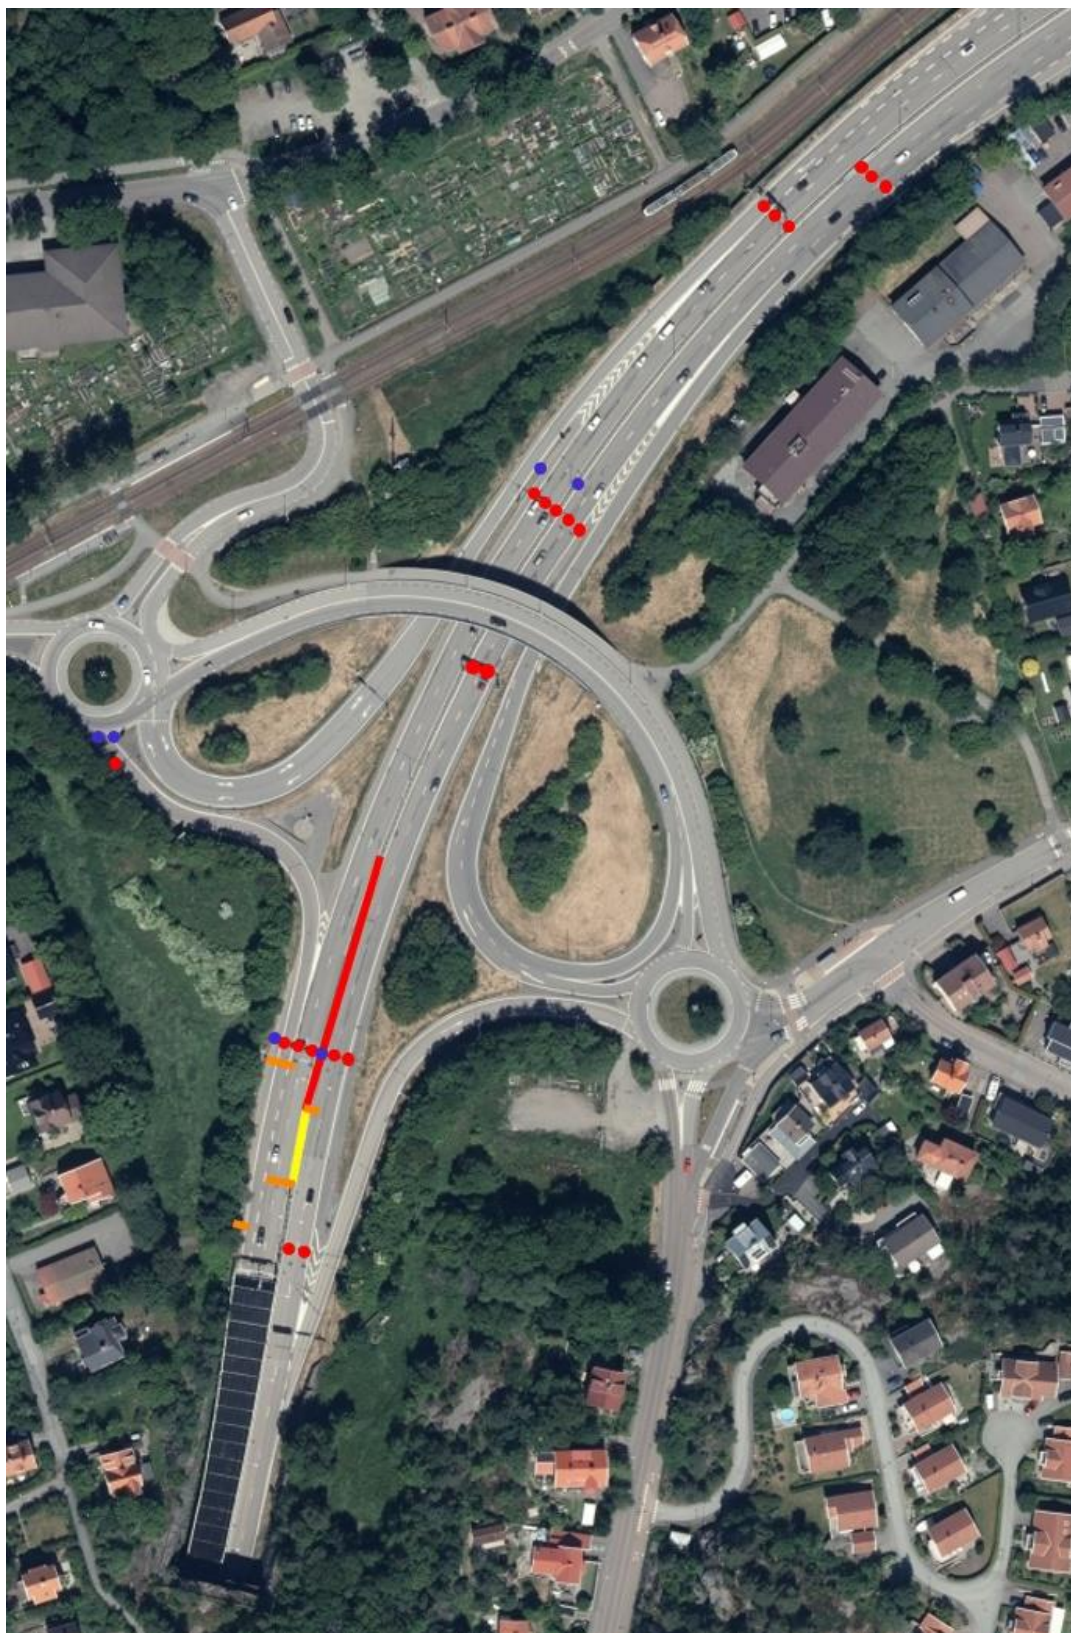
Figur 3. Norra tunnelmynningen med fast avstängningsutrustning markerad.

Öppningen för överledning är placerad som närmast 27 m från det västra tunnelrörets mynning, se gul linje i Figur 3. Den är 18 m bred och mittsepareringen är smal.

Strax norr om denna finns en betongbarriär mellan körriktningarna som består av betongblock som kan lyftas bort vid långvariga planerade överledningar av trafiken, se röd linje i Figur 3. Den börjar 64 m från tunnelmynningen och är 60 m lång. Efter den och norrut finns mittseparering med dubbla vägräcken. Övrig utrustning utgörs av bommar (orange linje), VMS-skyltar (röd prick) och ljussignaler (blå prick).

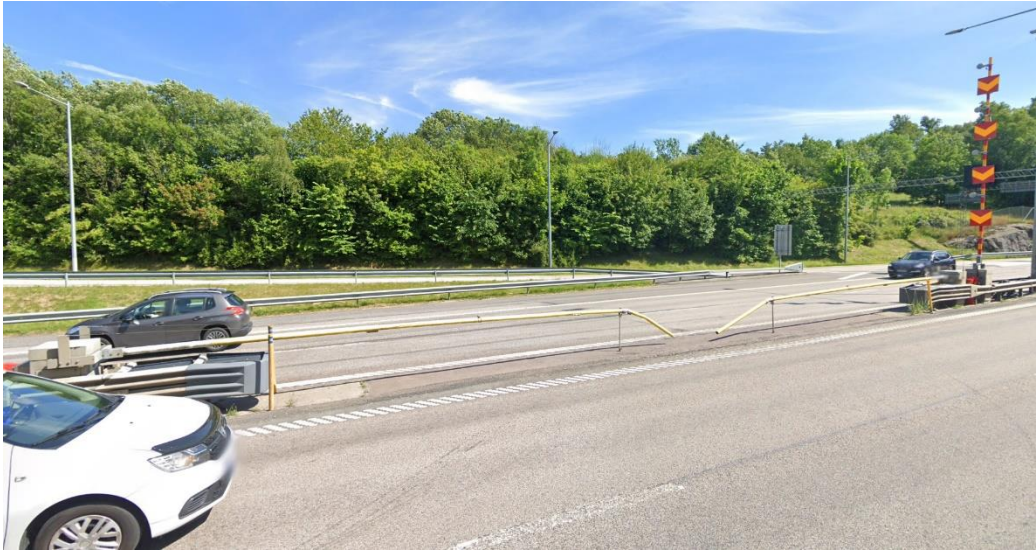
Figur 4. Överledningsyta och bommar vid Gnistångstunnelns norra tunnelmynning.

Bommarna i överledningsytan uppfyller inte trafiksäkerhetskrav för räcken mellan körfält och de hindrar inte att fordon kommer över i mötande körfält, tex. vid olycka.

Vid normaltrafik är överledningsytan stängd med bommar, se Figur 4. Bommarna uppfyller inte gällande krav för barriär mellan körfält.

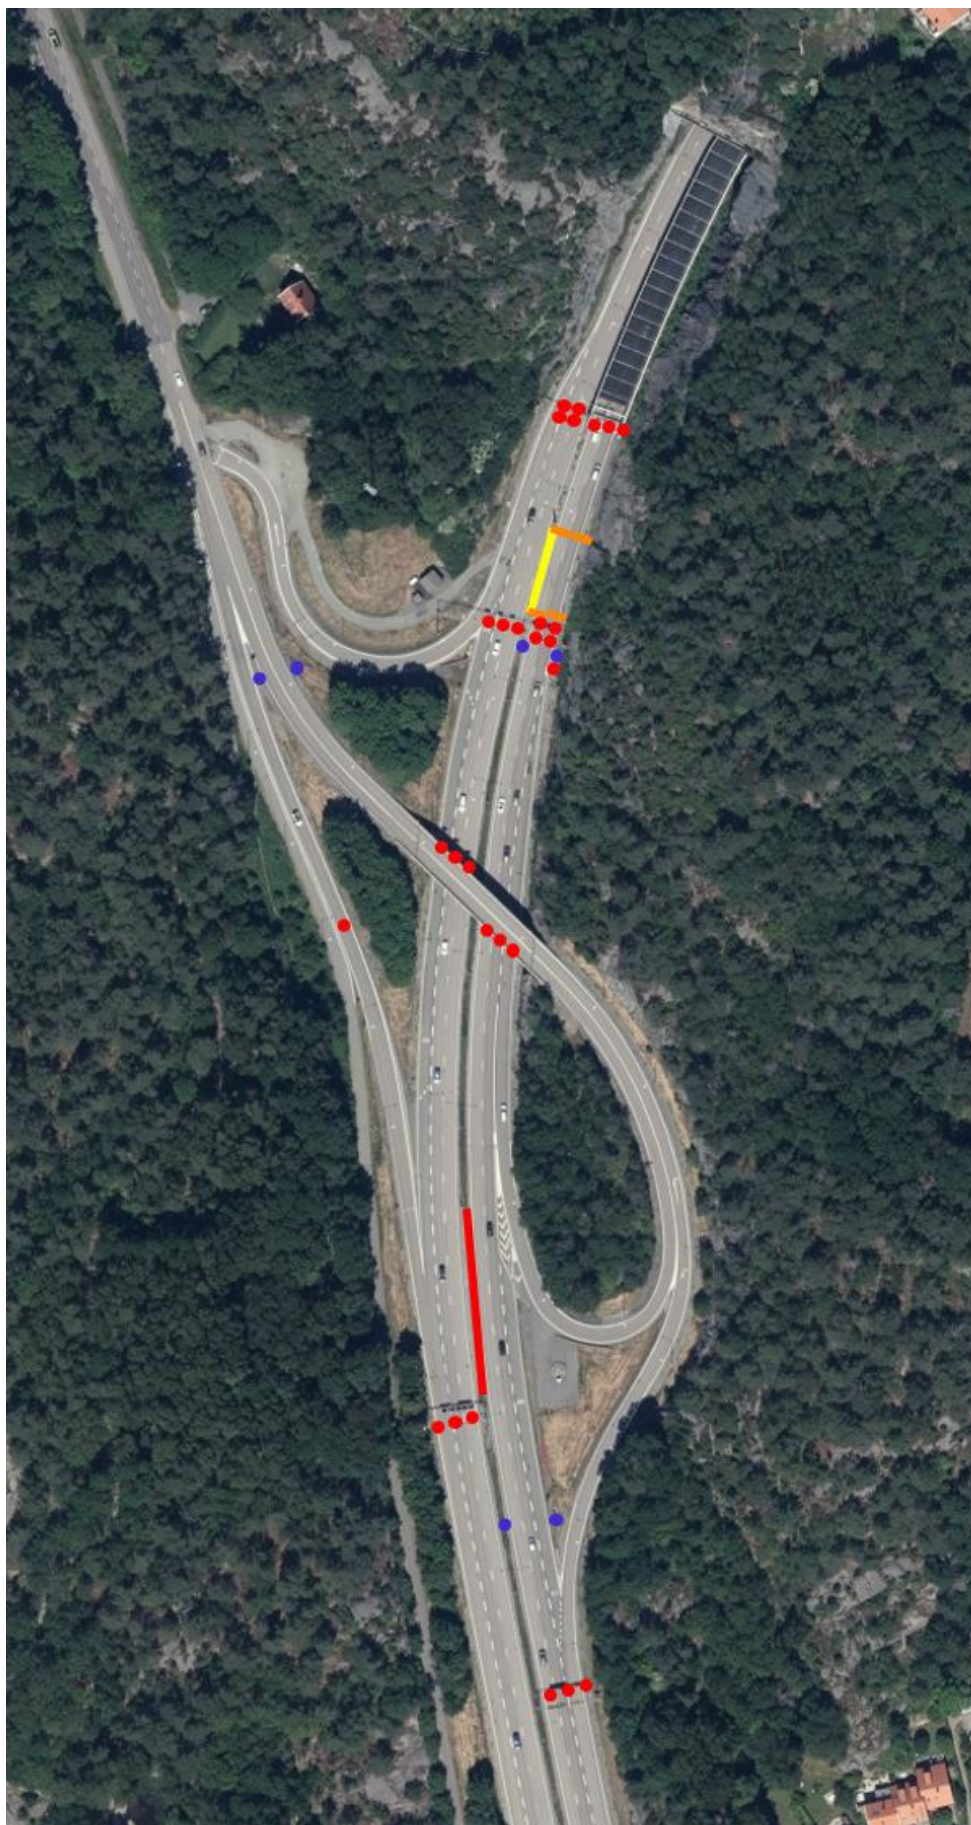
Figur 5. Södra tunnelmynningen med fast avstängningsutrustning markerad.

Öppningen för överledning är placerad som närmast 35 m från det östra tunnelrörets mynning, se gul linje i Figur 5. Den är 18 m bred och mittsepareringen är smal.

Drygt 180 m söder om denna finns en betongbarriär mellan körriktningarna som består av betongblock som kan lyftas bort vid långvariga planerade överledningar av trafiken, se röd linje i Figur 5. Den är 52 m lång. Mellan de två överledningsytorna finns mittseparering med gräsremsa och dubbla vägräcken.

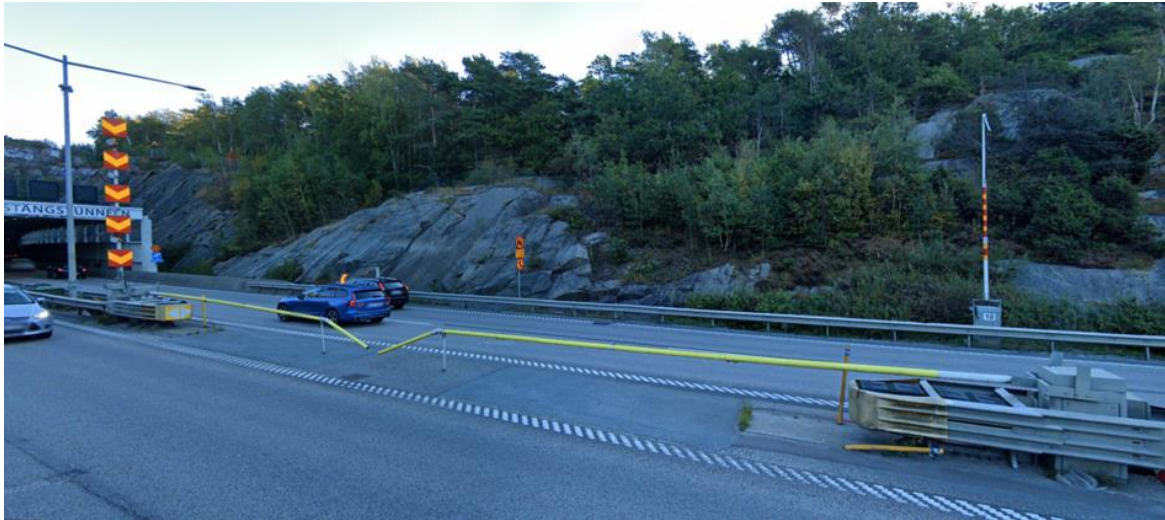
Figur 6. Överledningsyta och bommar vid Gnistångtunnelns södra tunnelmynning.

Vid normaltrafik är överledningsytan stängd med bommar, se Figur 6.

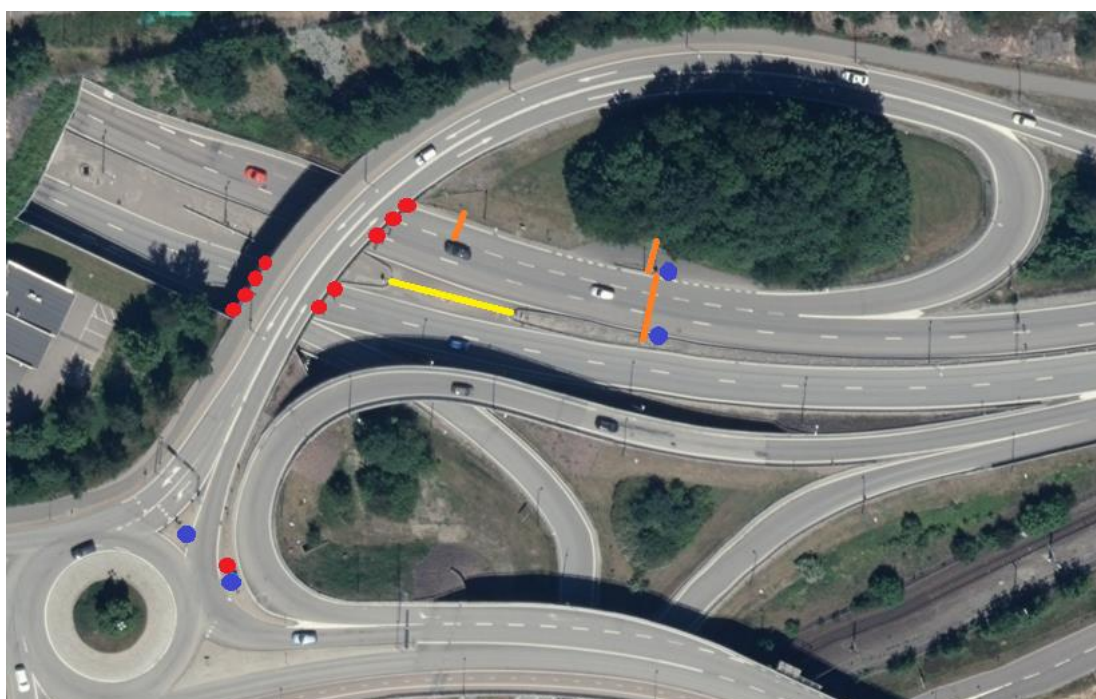
Figur 9. Östra tunnelmynningen med fast avstängningsutrustning markerad.

Öppningen för överledning är placerad som närmast 67 m från det östra tunnelrörets mynning, se gul linje i Figur 9. Överledningsytan är 23 m lång och mittsepareringen varierar i bredd mellan 4,5-7 m. Övrig utrustning utgörs av bommar (orange linje), VMS-skyltar (röd prick) och ljussignaler (blå prick).

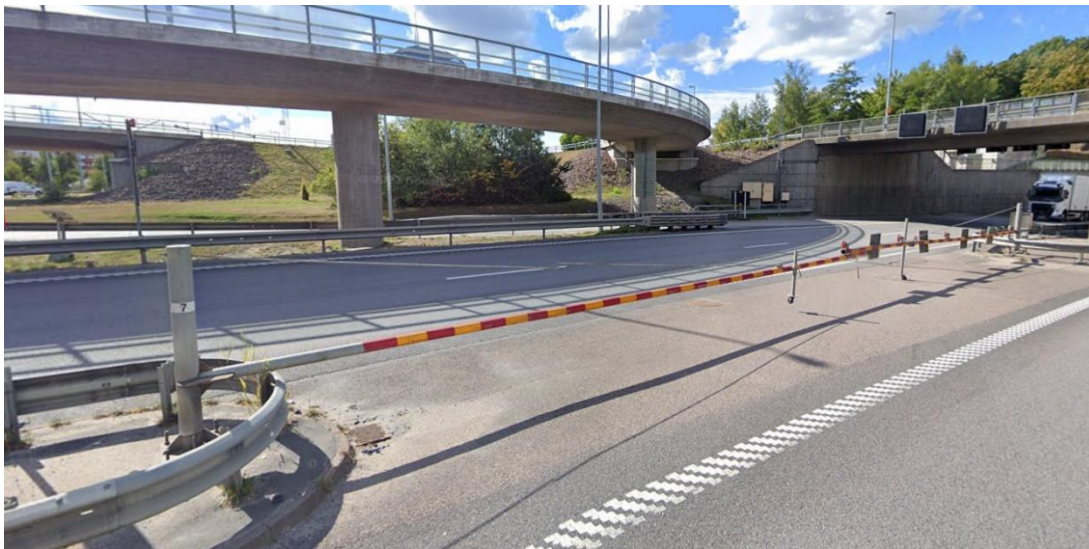
Figur 10. Överledningsyta och bommar vid Lundbytunnelns östra tunnelmynning.

Bommarna i överledningsytan uppfyller dock inte trafiksäkerhetskrav för räcken mellan körfält och de hindrar inte att fordon kommer över i mötande körfält, tex. vid olycka.

Vid normaltrafik är överledningsytan stängd med bommar, se Figur 10. Bommarna uppfyller inte gällande krav för barriär mellan körfält.

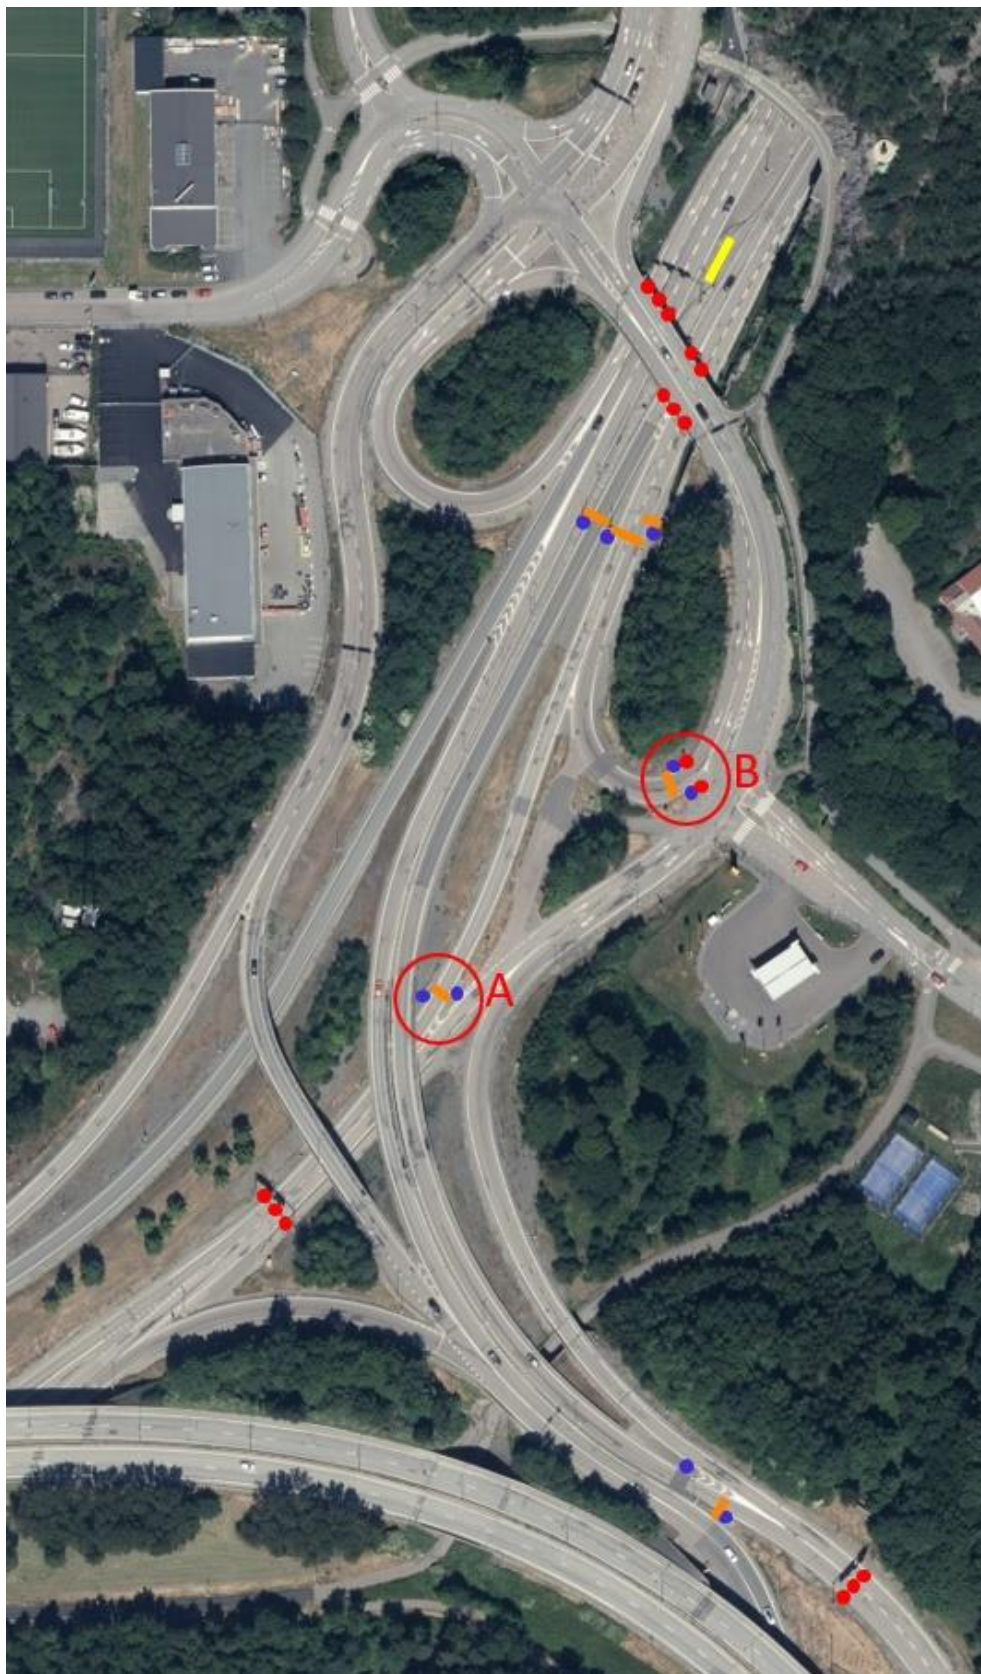
Figur 11. Västra tunnelmynningen med fast avstängningsutrustning markerad.

Öppningen för överledning är placerad som närmast 39 m från det östra tunnelrörets mynning, se gul linje i Figur 11. Överledningsytan är 12 m lång och mittsepareringen är 7 m. För att hindra trafiken från att ta sig in i ett avstängt tunnelrör så finns det ljussignaler och bommar vid ramperna som leder in i tunneln.

På västra sidan har ett antal avstängningspunkter identifierats där bommar antingen saknas eller inte är placerade på rätt ställe. Därför pågår ett arbete med att åtgärda detta vilket innebär att ny bom ska sättas upp vid en av ramperna och en annan befintlig bom ska flyttas. I Figur 11 markeras platsen där en bom flyttas några meter till en bättre placering (A) och platsen där nyinstallation av en bom ska genomföras (B). Uhdvi genomför dessa arbeten under 2022-2023.

Fast utrustning utgörs av bommar (orange linje), VMS-skyltar (röd prick och röd linje) och ljussignaler (blå prick), se Figur 11.

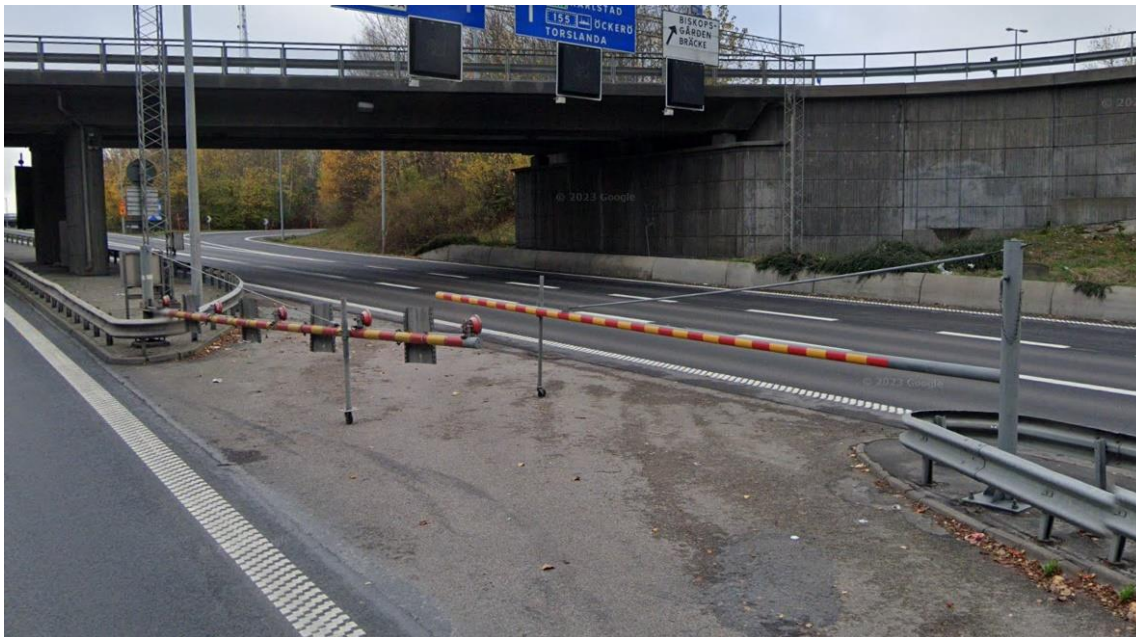
Figur 12. Överledningsyta och bommar vid Lundbytunnels västra tunnelmynning.

Vid normaltrafik är överledningsytan stängd med bommar, se Figur 12. Bommarna uppfyller inte gällande krav för barriär mellan körfält.
