Fördjupad utredning

korsning väg 156 – Tingsvägen,
Marks kommun

Dokumenttitel: Fördjupad utredning korsning väg 156 - Tingsvägen

Ärendenummer: TRV 2021/14366

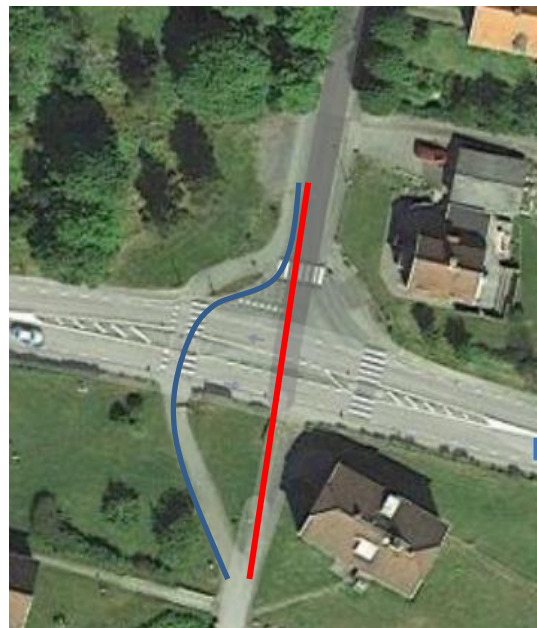
Tingsvägen, som ansluter till väg 156, ligger i en brant backe och dessutom ”svänger trottoaren av” när den närmar sig korsningen. Ska man göra rätt som oskyddad trafikant ska man alltså svänga in till passagen, därefter passera över passage. Det finns en uppenbar risk att framför allt passerande cyklister väljer att ”gena” rakt över korsningen. Dessutom ligger Tingsvägen i en backe så därmed kan hastigheten bli högre.

Figur 2 Röd: möjlig passering, blå: tänkt passering

- En justering/komplettering av gång- och cykelbanan görs för att skapa en mer orienterbar, trygg och trafiksäker lösning. Redan idag syns att oskyddade trafikanter genar över den befintliga gräsytan. Åtgärden ligger längs kommunal väg och skapar ett intrång på ca 75 m² på den kommunala fastigheten. Detta är förankrat med kommunen.
- Där cykelbanan leds ut i Tingsvägen bör ett släpp i kantstenen samt utjämning av nivåskillnaden anordnas för att underlätta för cyklister. På sikt kan en kommunal gång- och cykelbana längs Tingsvägen enkelt anslutas till föreslagen lösning.

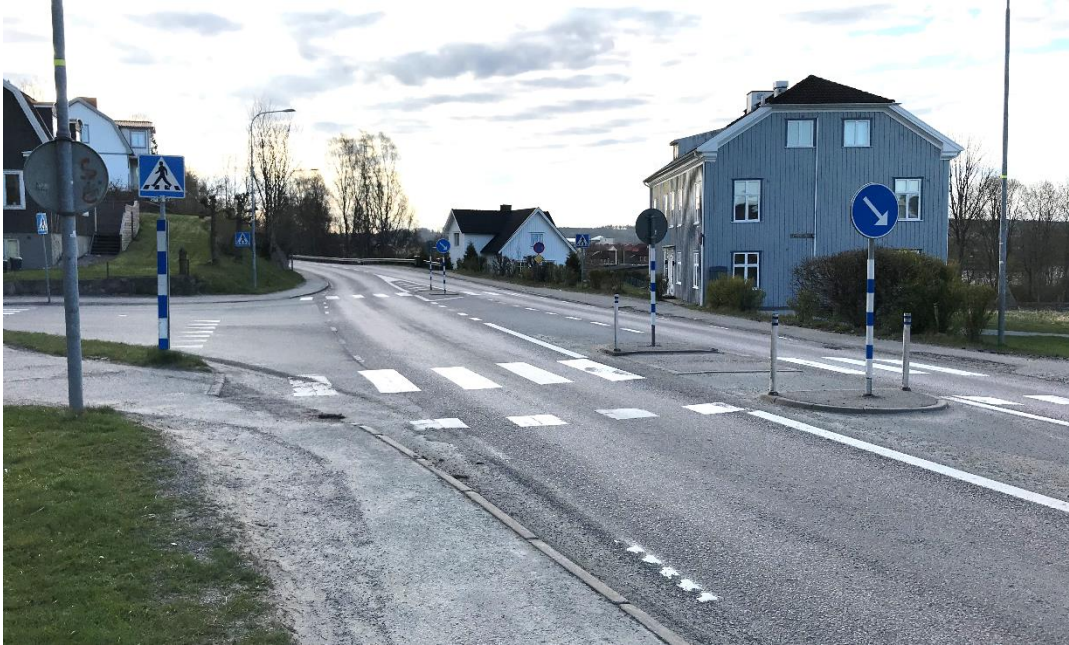
Generellt har båda passagera en del brister i utformningen. Både västra och östra övergångsställena har bristfällig tillgänglighetsanpassning genom bland annat brister i kantstenshöjder. Troligtvis har refuger och kantstenar ej anpassats efter asfaltering av väg 156, se Figur 3. Det saknas även taktil/kännbar och visuell vägledning. På den västra refugen saknas en reflekterande kantstolpe. Skylt ”Herr Gårman”, saknas. Belysning finns vid övergångsställena.

Figur 3 Västra övergångsstället. Foto: COWI

- Vägmarkeringen förbättras inom hela utredningsområdet.
- Kantstenen ersätts med ny då den är sönderkörd längs stora delar av utredningsområdet.
- Siktröjning föreslås i möjligaste mån, se bilaga 2 för erforderliga siktriangler.
- Samtliga reflexer på stolpar ersätts med rörreflexer.
- Komplettering med "A15 Varning för barn" i både öst- och västgående riktning.
- Uppsättande av ITS-åtgärd i form av hastighetspåminnare i både öst- och västgående riktning. I Figur 12 samt Bilaga 1 finns rekommendation av lämplig lokaliseringen föreslagen, exakt placering beslutas i samråd med leverantör samt Trafikverkets drift- och underhållsavdelning. Om prioriteringen av riktning måste göras är rekommendationen en hastighetspåminnare i östgående riktning.

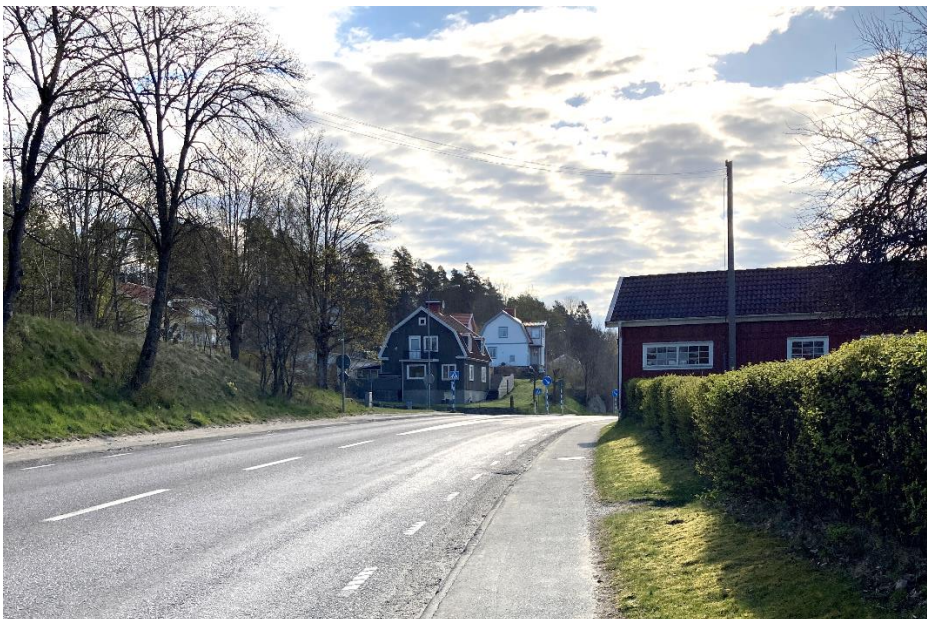
Sikten till västra passagen för trafikanter som färdas österut på väg 156 är bristfällig dels på grund av topografi och att vägen kröker, dels på grund av en större byggnad samt buskage som skymmer sikten, se Figur 4.

Figur 4 Sikt för trafikanter i östgående riktning, i riktning mot västra övergångsstället. Foto: COWI

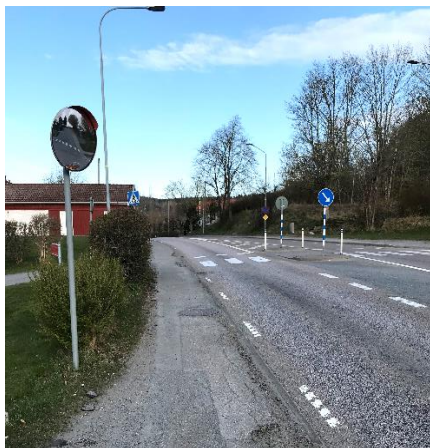
För att underlätta för trafikanter som ska ansluta från Tingsvägen ut på väg 156 har en spegel satts upp i korsningen, se Figur 5.

Figur 5 (t.v.) Spegel vid västra övergångsstället. Figur 6 (t.h.) Bom vid gång- och cykelbanan, närmast västra övergångsstället. Foto: COWI

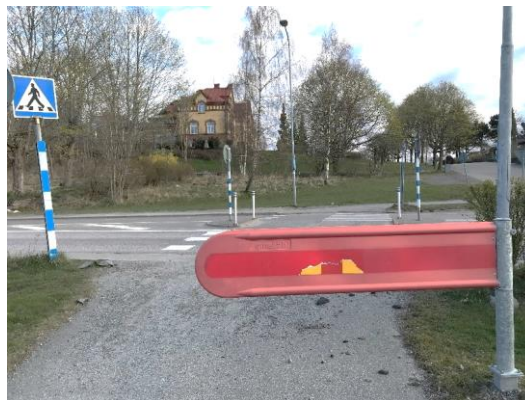
För att förhindra bilar att gena mot skolorna finns en bom uppsatt på gång- och cykelbanan, se figur 6. Det är en åtgärd på så sätt att det hindrar trafik att svänga ned. För oskyddade trafikanter som kommer cyklande kan det dock vara möjligt att man kör in i bommen.

- Bommen flyttas/"byter sida" för att anpassas till passagens nya utformning med cykelpassagen öster om övergångsstället. Bytet av sida görs för att skapa en bättre framkomlighet för cyklister. Kommunen har tillfrågats om behovet av bommen kvarstår och det anses det göra.

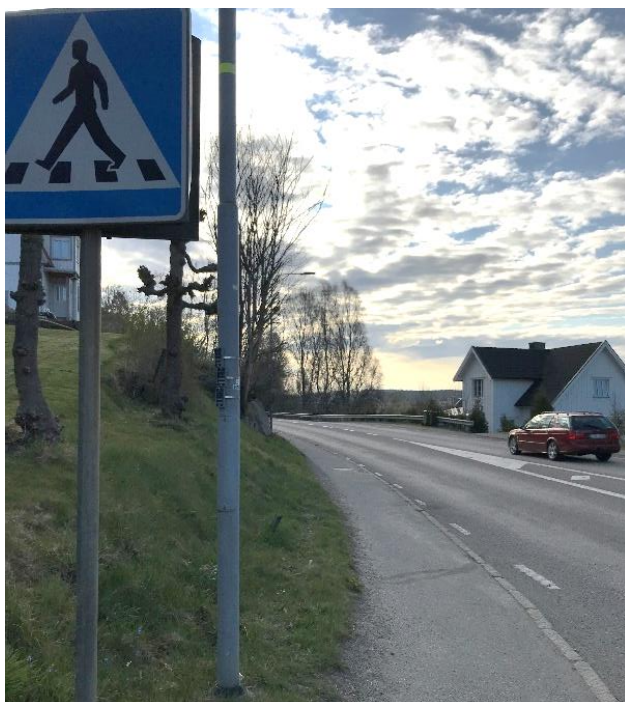
Vid det östra övergångsstället begränsas sikten för trafikanter på väg 156 i västgående riktning av att vägen kröker. Vid övergångsstället är dessutom väntytan för fotgängare tillbakadragen, vilket gör att fotgängare som ska passera väg 156 är svåra att upptäcka i tid för trafikanter som färdas västerut, se Figur 7.

Figur 7 Fotgängares sikt österut vid det östra övergångsstället. Foto: COWI

- Övergångsstället tas bort. Förslagsvis genom att ytan planfräses och därefter förseglas.
- Befintliga refuger byggs ihop för att markera/signalera att passage inte är lämpligt.

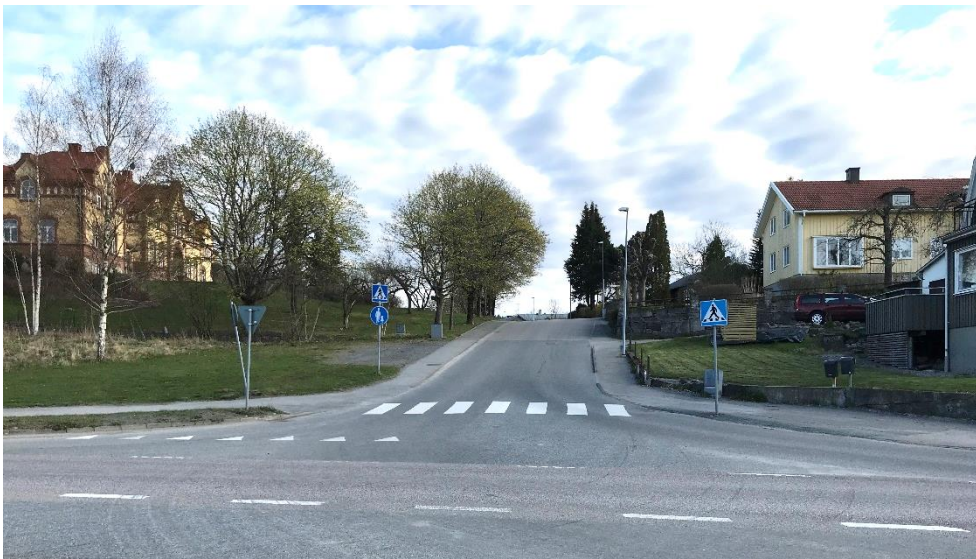
Längs Tingsvägen finns dels en gångbana längs gatans hela västra sida, dels en kortare gångbana på den östra sidan. Den östra gångbanan sträcker sig endast fram till den första fastighetens anslutning, se Figur 8.

Figur 8 Gångbanor längs Tingsvägen. Foto: COWI

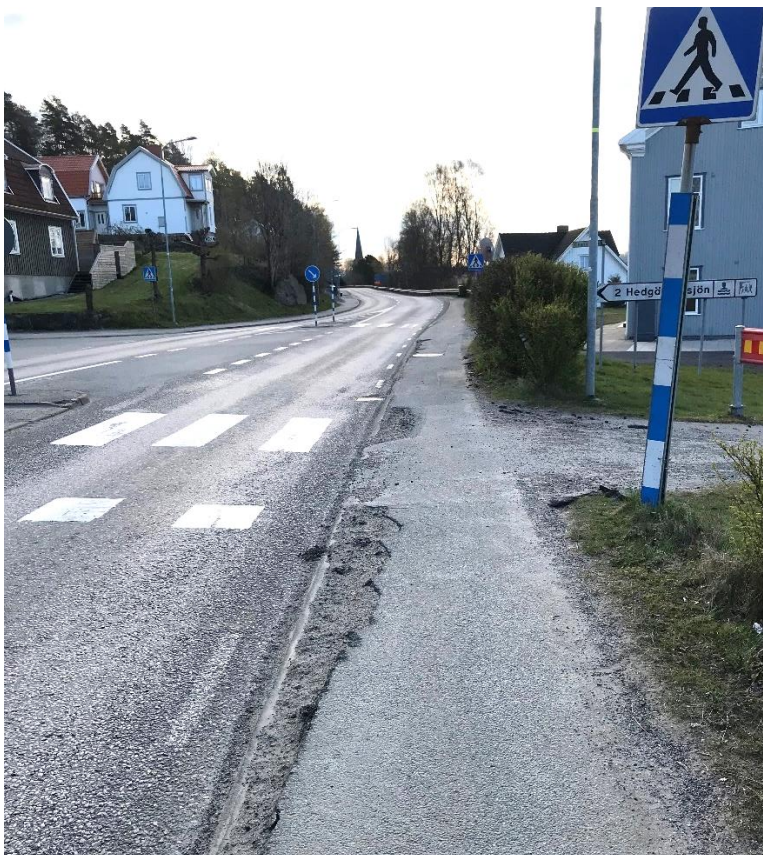
Inom utredningsområdet finns smala gångbanor med i stort sett sönderkörda kantstenar, se Figur 9.

Figur 9 Sönderkörda kantstenar, närmast västra övergångsstället. Foto: COWI
