Västfastigheter

Rapport trygghetsvandring SÄS Borås 2021-09-29

Trygghetsvandring SÄS Borås

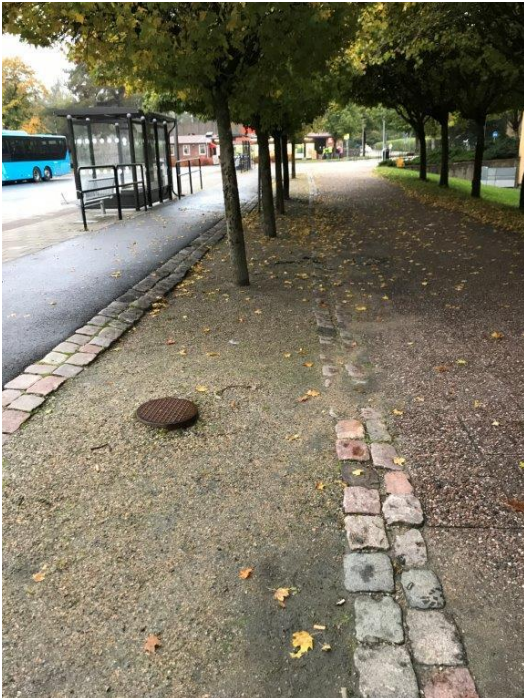
Tomtgräns mot Busshållplatserna – (Bild)

Nivåskillnad mellan "tomterna", mörkt under träden, behov av mer belysning?

Kanske helt tänka nytt, ta bort grus och göra gräsmatta? Är gångbana, men många cyklar där.

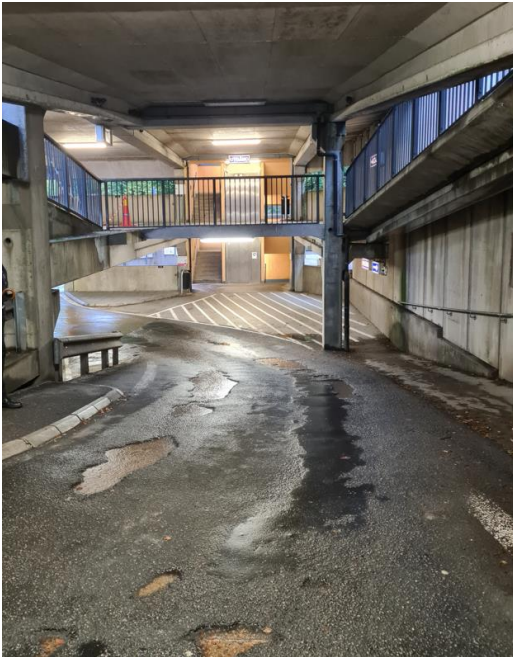
P-huset - (Bild)

Saknas upplysningsskyltar kring att inte lämna stölbegärliga varor i fordonen.

Avsaknad av säker/tydlig gångväg från parkeringsytor till trapphus bredvid körbana.
Behövs markeras upp tydligt gångstråk (räcke) som avgränsar. Dålig beläggning körbana, stark lutning i gångstråk.

Ofta fullbelagt i cykelgaraget, går det att utöka?

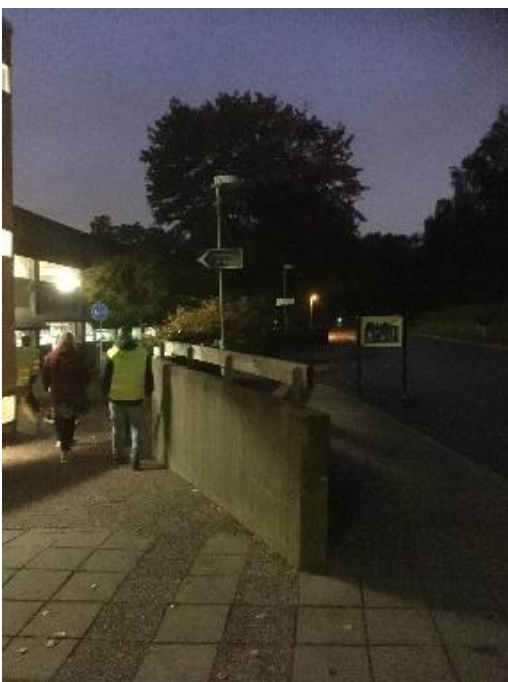
Mörkt på vägen till P-huset, trasiga lampor.

Gång/cykelbana ut med P-huset mörk, trasiga lampor.

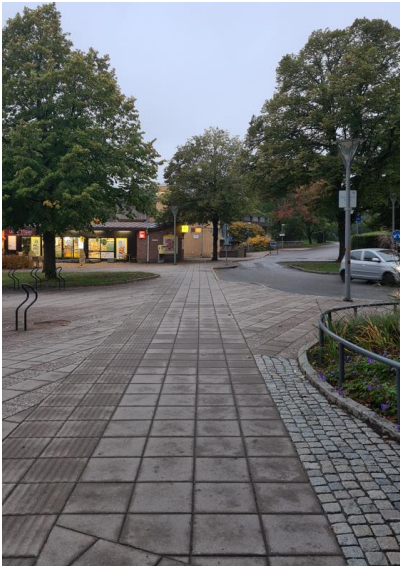
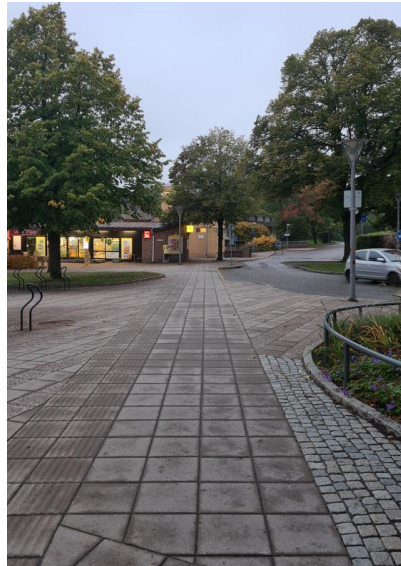
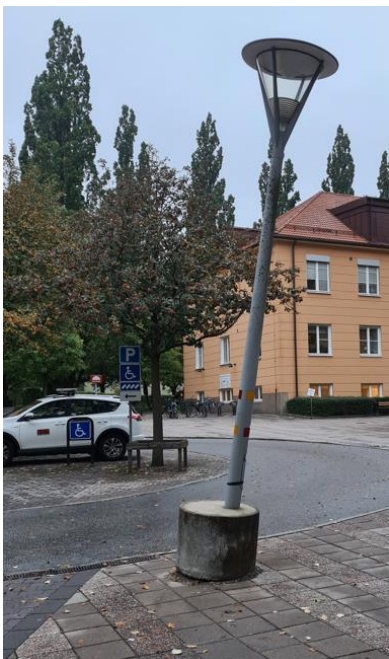
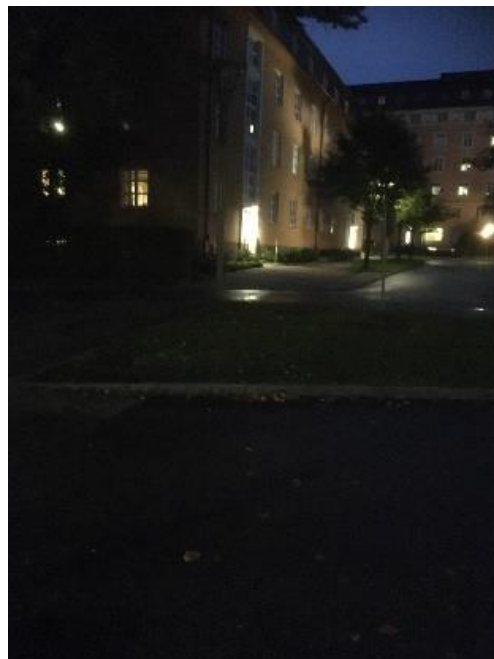
Plats kring Huvudentré - (Bild)

Ledstråket sluter inte an på/avstigningszon, otydligt vart det avser leda.

Dunkelt under träden som leder in mot entrén trots att det bara börjat skymma. Kan entrélamporna tändas tidigare här?

Personalentrén ovanför huvudentrén upplevs som mörk.

Hårt tryck på ytan framför entrén mellan kl 11-13, finns det alternativ till trafikdisposition som skulle gynna situationen? Svårt med trafik vid huvudentrén, besvärlig yta – finns på "att göra listan" Platser för rörelsehindrade är dåligt upplysta

Lyktstolpe skev drar ner helhetsintrycket av entréområdet.

Påpekande om att Taxi-zonerna blivit väldigt bra!

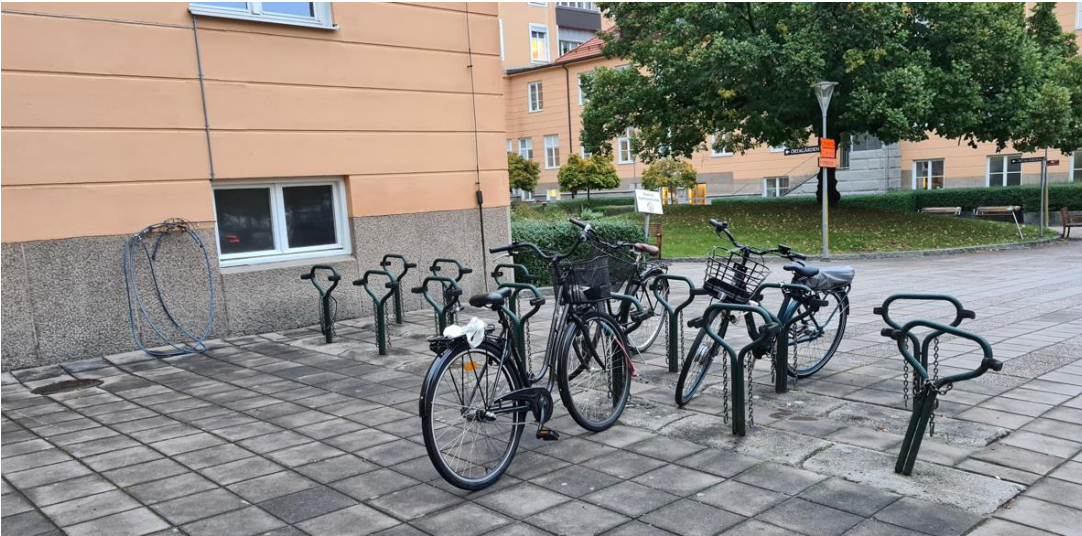
Cykelparkering ovan Huvudentré - (Bild)

Saknar fullgod möjlighet till ramlåsning.

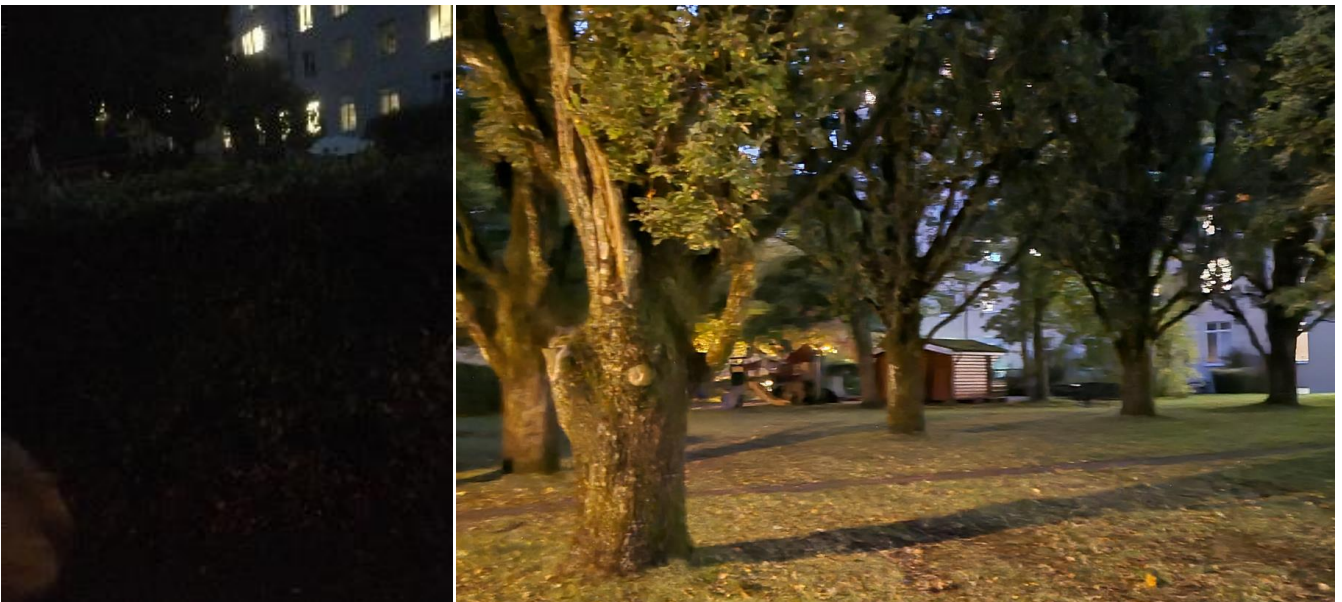
Lekplats för Lekterapi - (Bild)

Svår plats med avsaknad av belysning
Belysning för skylt kring "Kör sakta" är trasig.

Mycket mörkt stråk genom parken. Även mörkt vid ingång 22A samt att personalingång vid lekplatsen inne i hörnet är mörklagd. Överlag skulle området må bra av en belysningsöversyn.

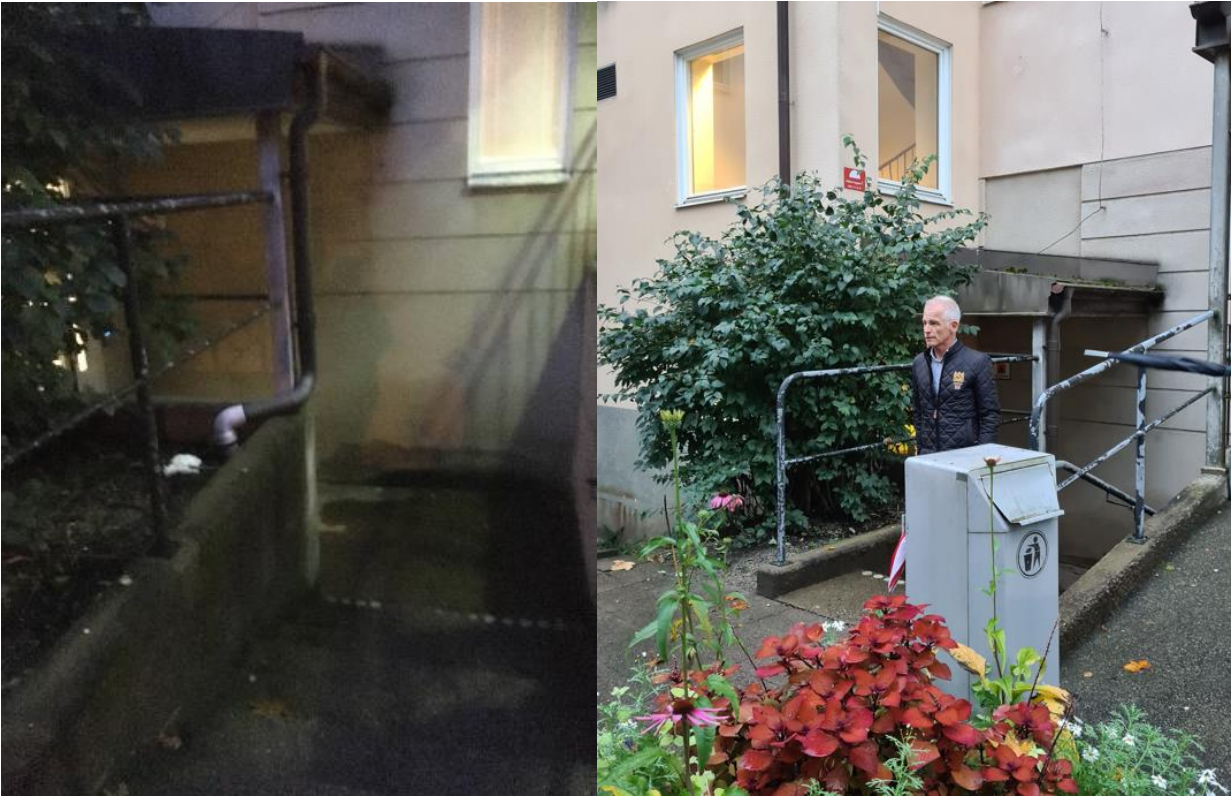
Barnakuten - (Bild)

Lampor trasiga vid parken, Vägen fram till entrén är mörk och så även personalentrén.

Plattsatt väg mot entrén saknas avfasning mot körbana. Parkeringsplats för rörelsehindrad saknas, skulle detta ombesörjts inom EAH?

Lab-skyllhänvisning, Lab flyttat från lokalen.

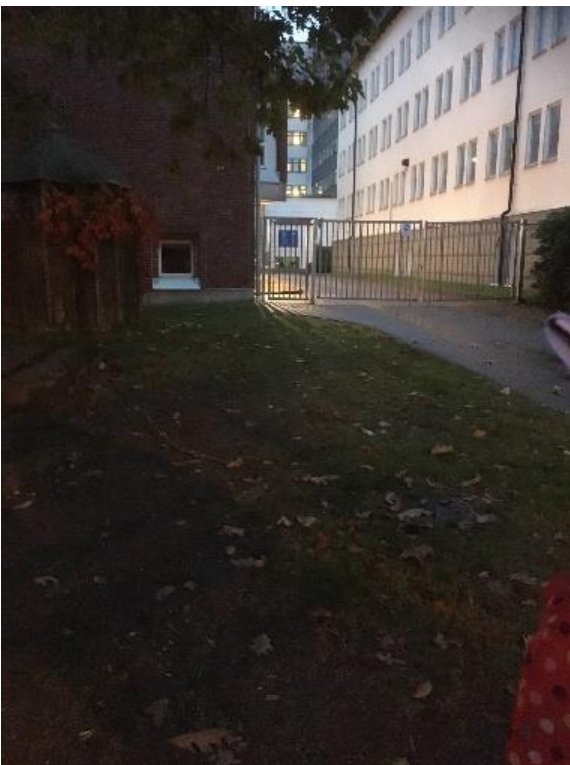
Ingång 15 - (Bild)

Mörkt – behövs en lampa för att lysa upp området vid grinden? Behöver man se över att lysa upp trottoaren längs bilvägen som upplevs mörk då den belyses med sidoljus från vägen.

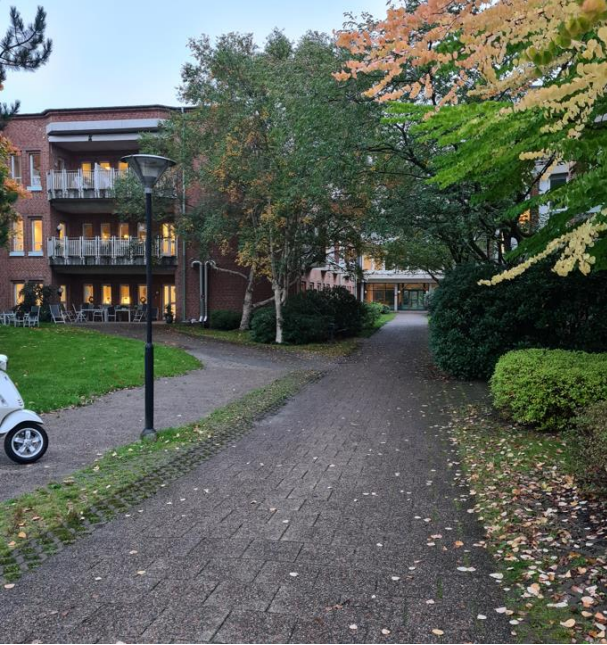
Personaleintré (Bild)

Mycket vackert dagtid men många varierande skrymslen att gömma sig i som försvårar fri sikt i såväl dagsljus som skymning. Kan man belysa buskagen för att skapa ökad trygghetskänsla?

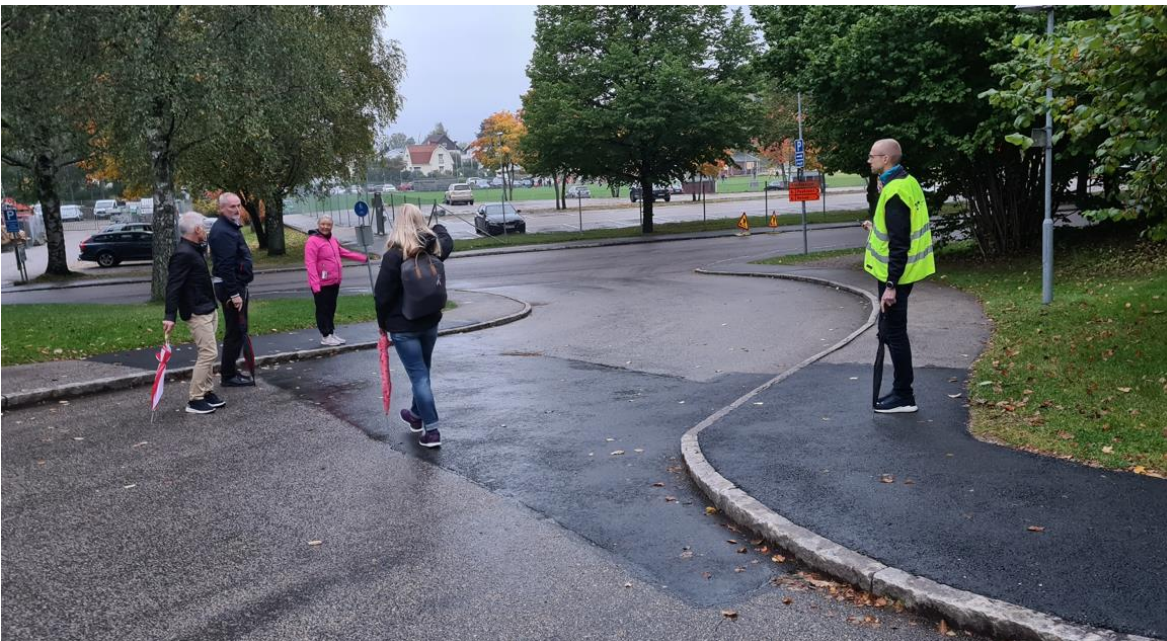
**Mot Björkängsvallen - (Bild)**

Från parkeringen ned mot Klinikvägen - förlängning av trottoar, vassa kanter, saknas avfasning.

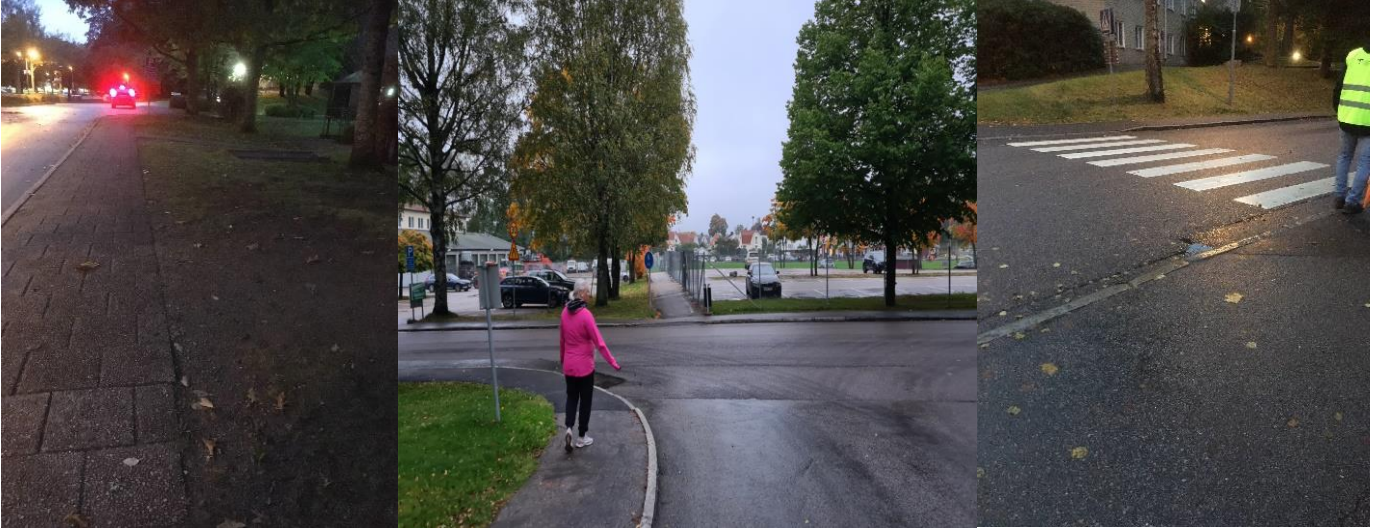
Vid övergångsstället vid Förskola-Parkering – räcker belysningen (var ej tända ännu)
Belysning tänts sent, kl 19.10

Gångstråk längs Björkängsvallens kortsida – bättre belysning

Början av stora Parkeringen – Behövs upplyst övergångsställe, här går personal över vägen utan övergångsställe. Bättre belysning på båda sidorna vägen. Kan man montera en "farthållare/kamera"?

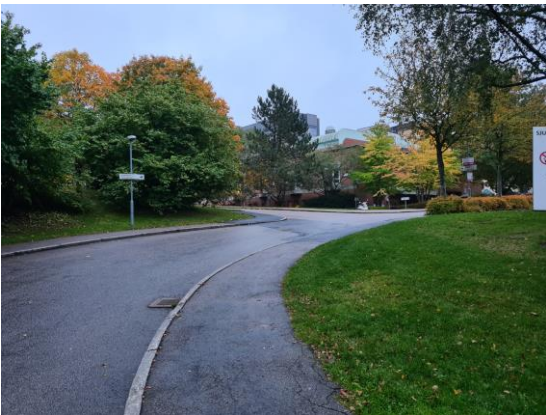
Klinikvägen upp mot Björkängsgaraget – (Bild)

Dålig avfasade kanter, kan det behövas ett övergångsställe här?

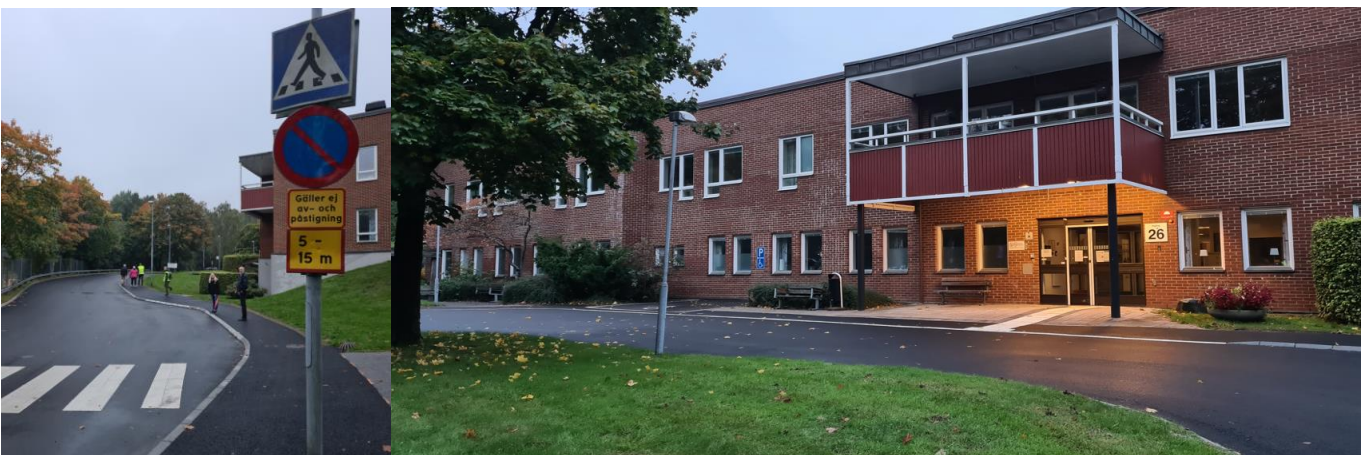
På-/avstigningsskyltning felplacerad innan sträckan framför övergångsstället. Utanför ingång 26 saknas skyltning helt.

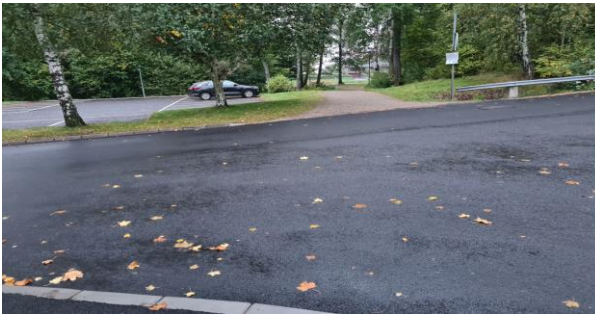
Anslutande GC-bana samt övergångsställe från välanvänt GC-stråk till skolan är under projektering.

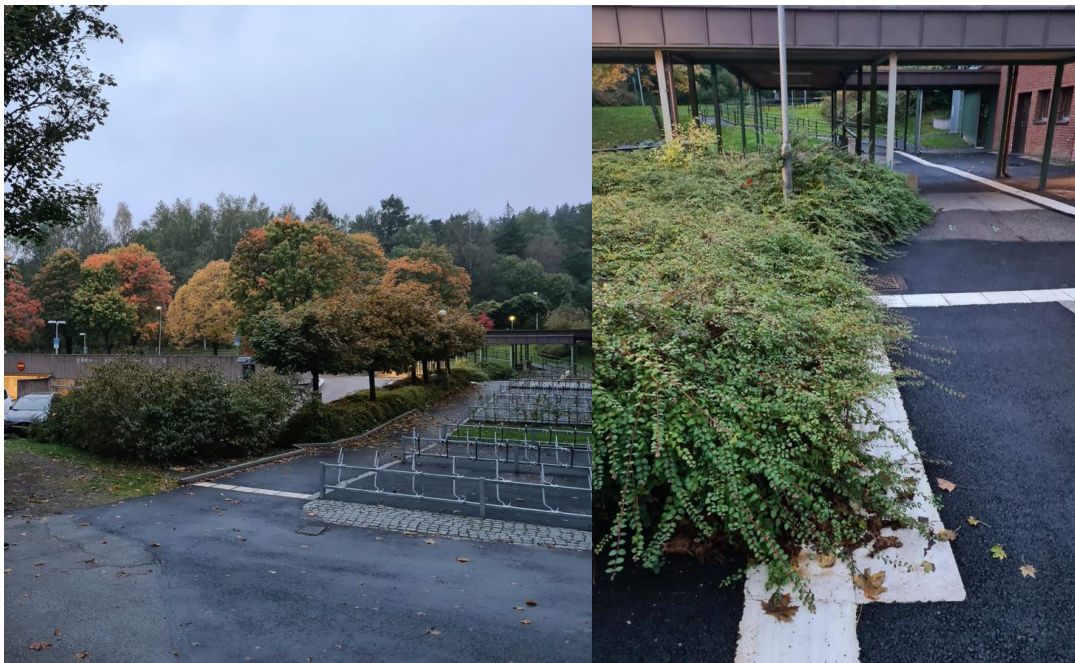
Saknas naturlig gångväg från garaget om man inte går via in-/utfarten. Anslutande väg mot trapphuset mycket mörk och saknar naturlig anknytning mot gångbana. Dock är detta inte VGR:s tomt utan här kan krävas samordning med skolförvaltningen. Otydliga ledstråk i anslutning till trapphuset. Det upplevs mörkt i svängen till garaget, mitt emot cykelställen på skolan (ej vår tomt)

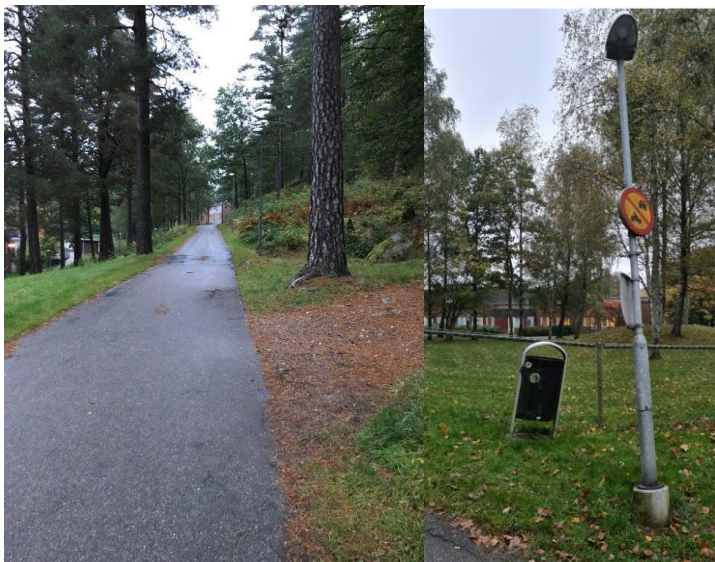
Gångväg mot sjukhuset från Björkängsgaraget – (Bild)

Cykelväg/gångväg – önskemål om armaturer som lyser åt båda håll, nu lyser den bara åt båda håll. Armaturplan – finns

Det skulle behövas underhållas med slyröjning i området. Lyktstolpe skev.

Dock påpekas om att det blivit mycket bättre i detta område.

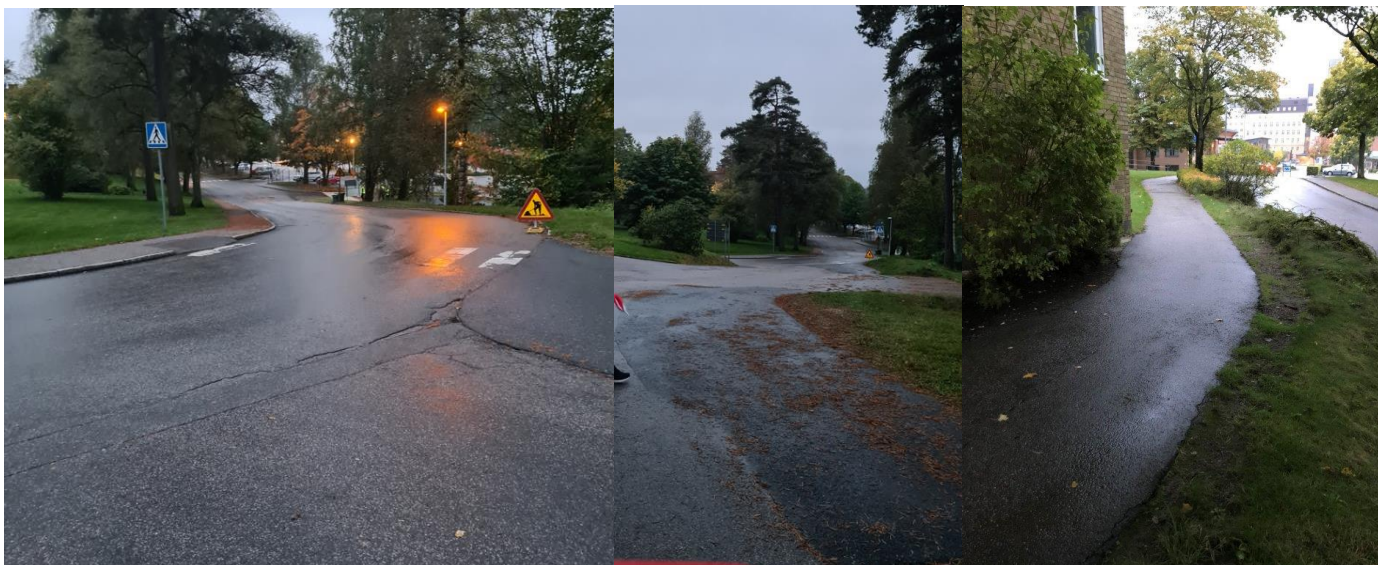
Avsaknad av övergångsställe samt anslutande GC-väg upp från genomgångsvägen. Mycket glest mellan belysningsstolparna skapar ett vakuum i belysningskedjan. Ingång 28 – mörkt under träd.

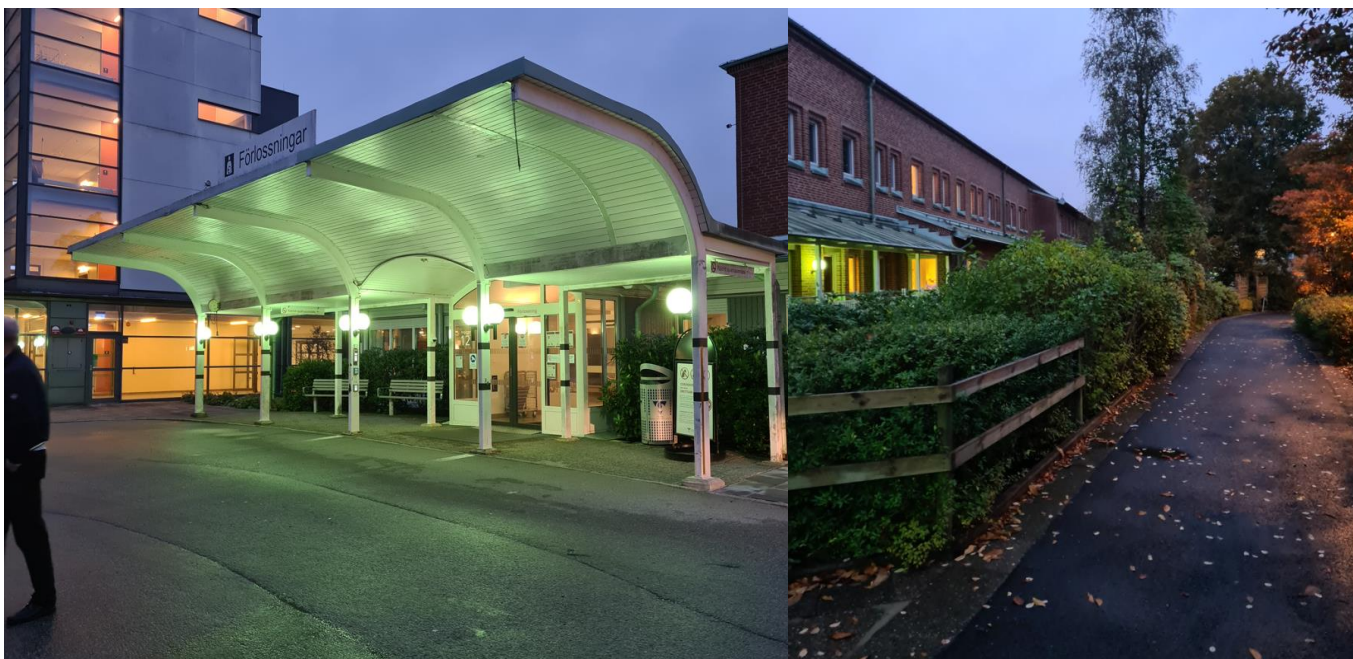
Förlossningen – (Bild)

Tydlig på-/avstigningszon saknas vid förlossningsentrén. Skylt Förlossning syns inte från fordon, otydlig hänvisning till besöksentrén.

Personalentrén samt gångvägen i anslutning, dunkel och mörk. Trivsamt dagtid men ogynnsamt med buskage vid skymning.

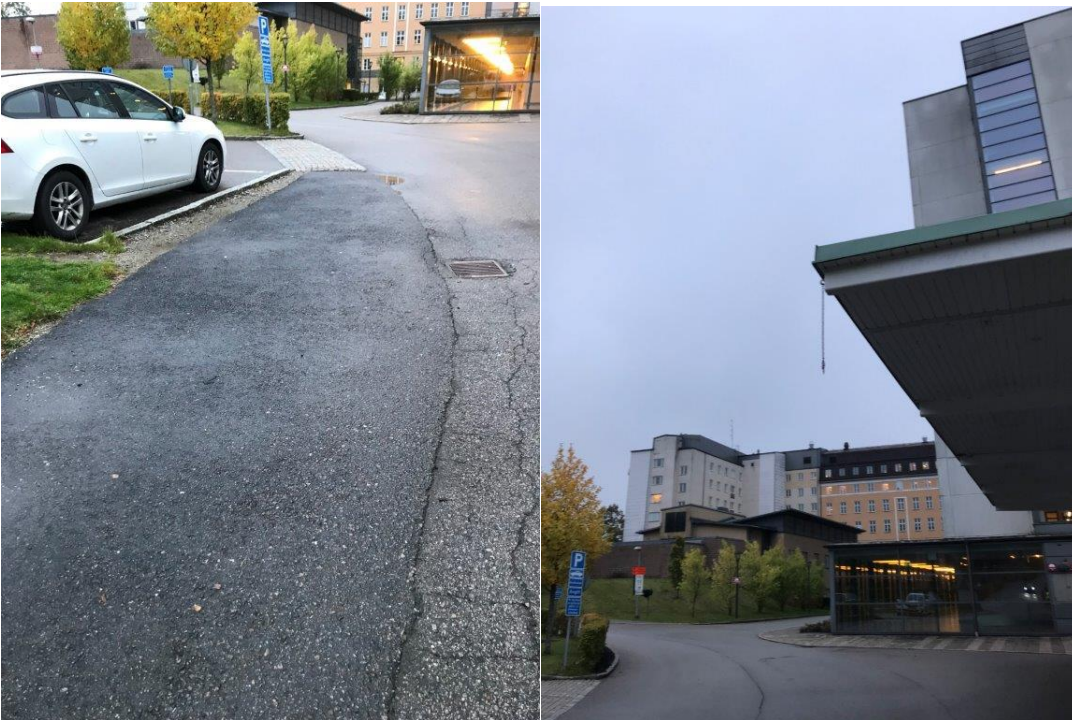
Låg skyltplacering (extra skylt). Höjdmärkning för skärmtak trasigt, endast kedja. Vid Parkering – extraasfalt ej borttagen, ska ersättas med stenläggning.

Behöver det utskjutande glasfasadspartiet kontrast märkas enligt riktlinjerna?
Dålig tillgänglighet från parkering för rörelsehindrad till förlossningsentrén?

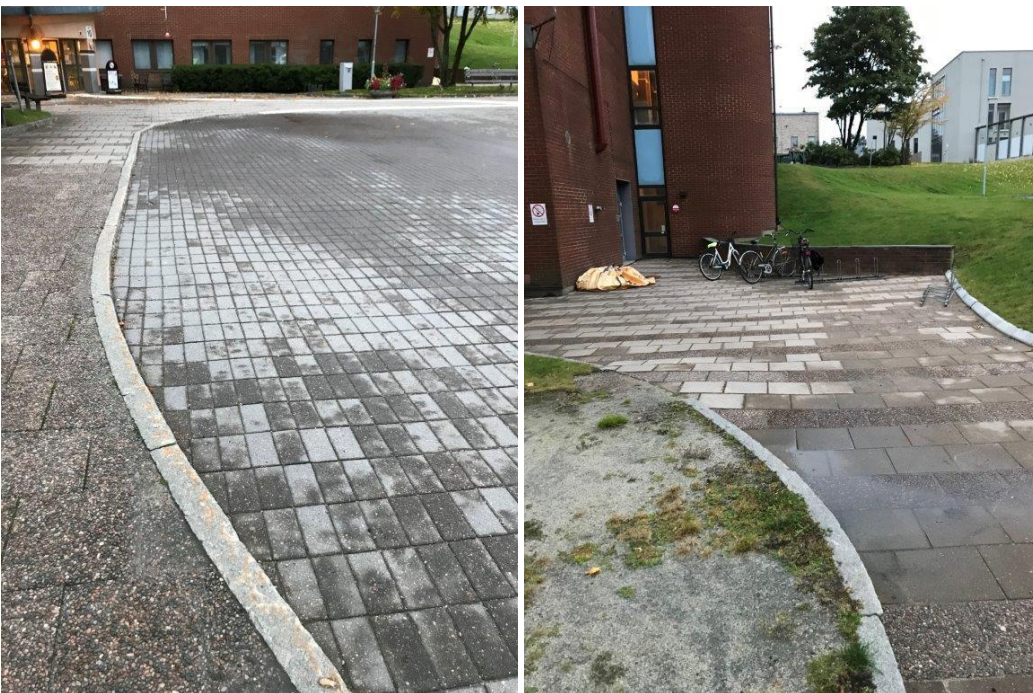
Rehab – (Bild)

Otydlig avsläppningszon med varierande beläggning vid entrén. Lampor trasiga

Utrymningsväg – Cykelställ, sopor, dålig belysning vid personalingång.

Gårdsgata över hela området – gångstråk till matsal för personal här, men kanske inga naturliga gångvägar

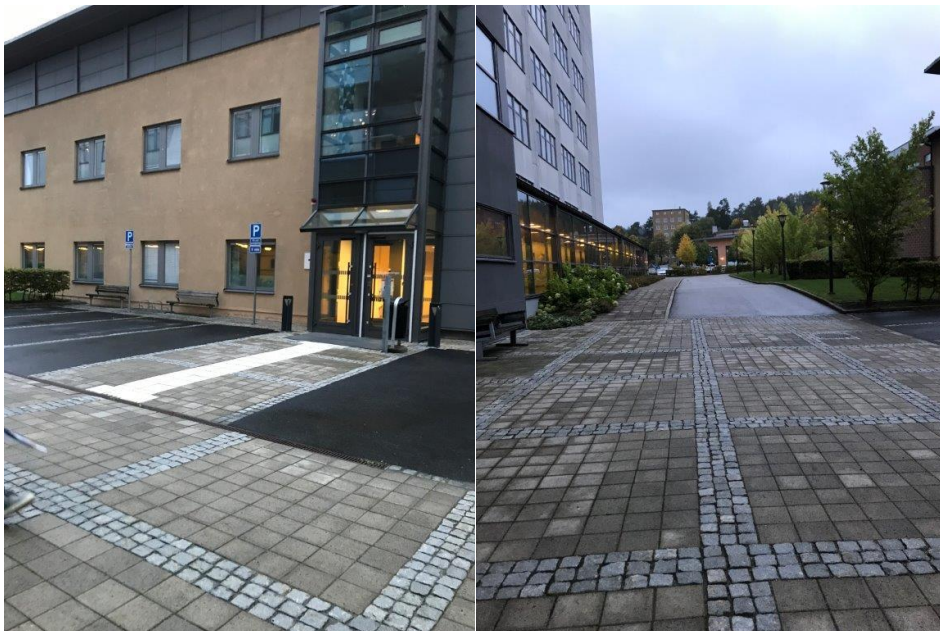
Strålning – (Bild)

Brant trottoar, över kulvert, (Om rullstolsbundna behöver parkera längre bort).
Dålig belysning framför entré (svårt att veta eftersom det ej lyste ännu).
Översyn skyltning kring brandväg/utrymningsväg.

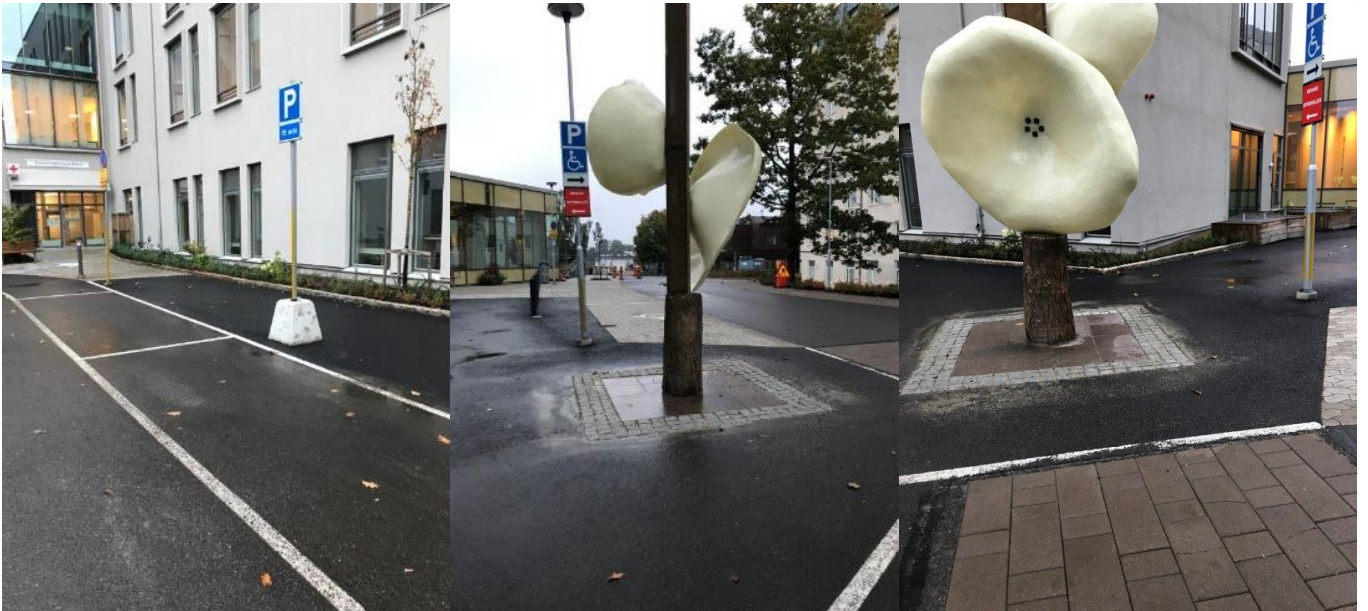
Nya Psykiatrihuset - (Bild)

Hantverkare står på gångstråk. Konstverket är beläget mitt i gångbanan. Avseende P-skytning kompletteras med utsträckning och flyttas. Skylt för rörelsehindrad behöver vridas. Är belysningen tillräckligt bra (svårt att se när den inte var tänd).

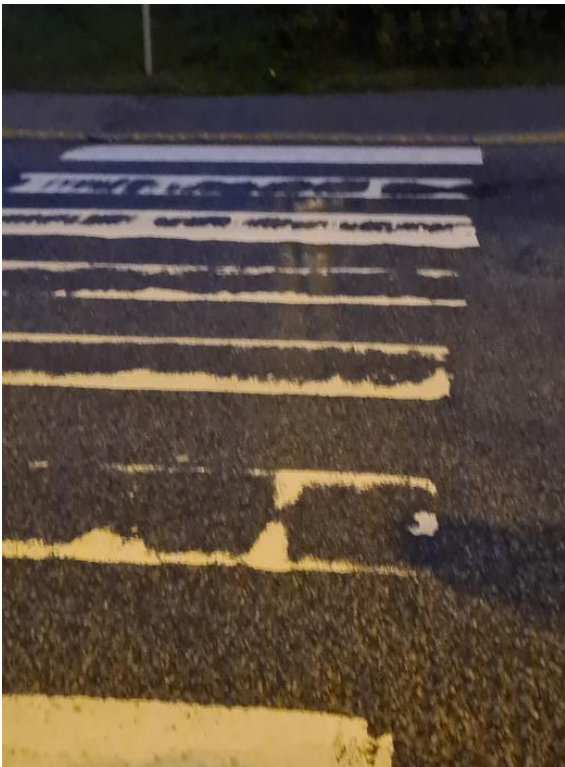
**Akuten – (Bild)**

Övergångsställe undermåligt

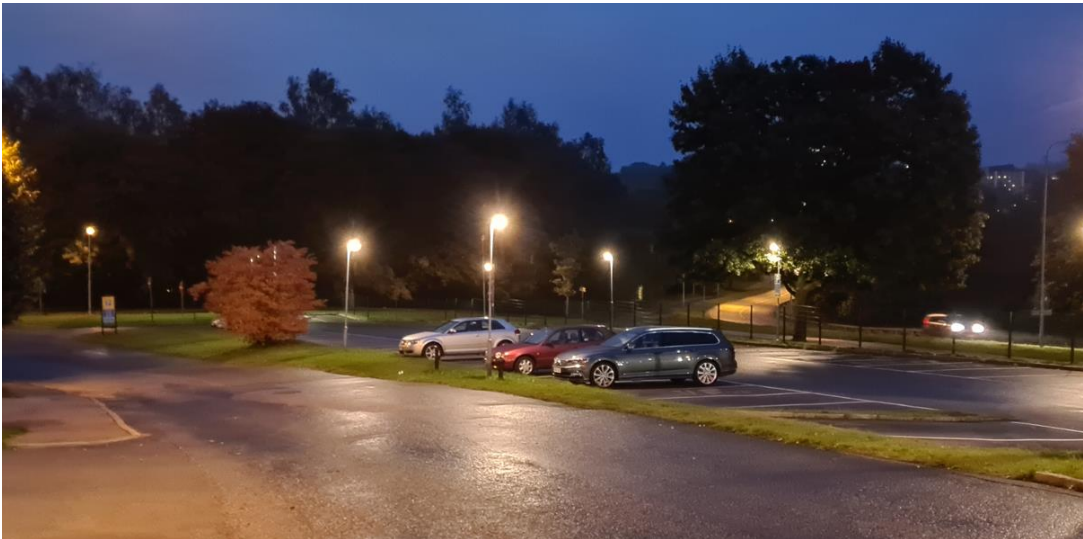
Personalparkering nedanför Akuten – (Bild)

Även grusplan. Vanligt med sönderslagna bilar, långt mellan belysningsstolparna ger ett dunkelt intryck.
