KULTURHISTORISK BYGGNAD SINVENTERING NR 40

LERUMS KOMMUN

ÄLVSBORGS LÄNSMUSEUM

Lerum, Skallsjö, Stora Lundby och Östads socknar

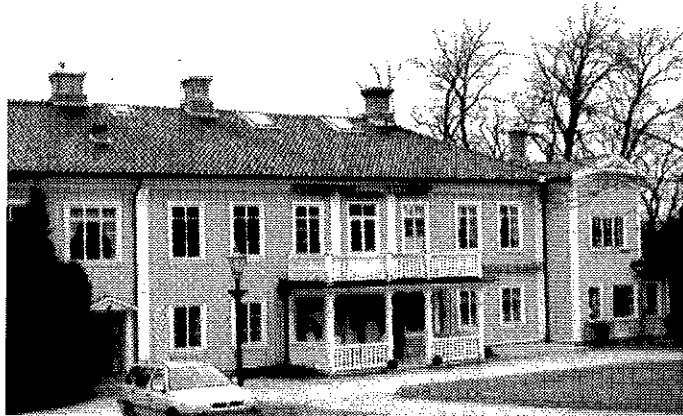
F.d. herrgårdsanläggning i centrala Lerum. Gården låg ursprungligen under Aspenäs, men friköptes 1815. Mangårdsbyggnadens stomme är från år 1772 och blev tillbyggd mot NO år 1896 samt mot SV år 1898. Flygelbyggnaden har fungerat som förvaltarbostad och uppfördes år 1893. Mangelboden är från sekelskiftet.

Det kulturhistoriska värdet omfattar hela anläggningen inklusive parkområdet, och baserar sig på dokument- och upplevelsevärden. Anläggningen tillmätts byggnads- och samhällshistoriska värden genom sitt centrala läge, byggnadernas ålder och gårdens ursprungliga samhörighet med Aspenäs. Värdet minskas något p.g.a. att anläggningens ekonomibyggnader brann ner 1908. 1921 inköptes egendomen av skofabriker Sam Bjerkander och en av de efter branden nyuppförda ladugårdarna byggdes under 1930-talet om till skofabrik (Nordlöfs). Den lades ned 1985. Byggnaden finns kvar på intilliggande fastighet men i starkt förändrat skick.

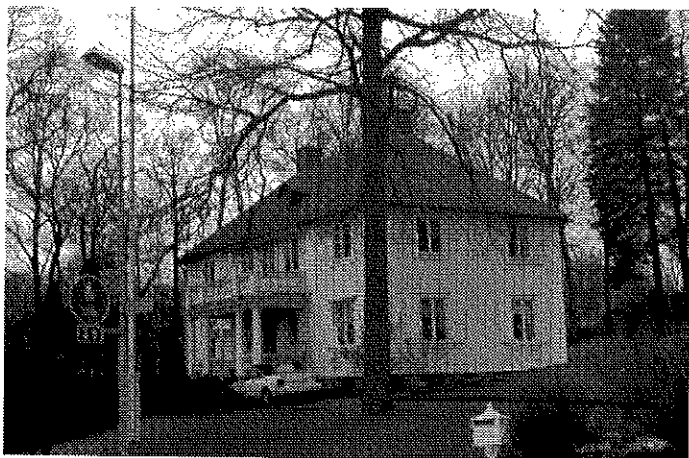
2. *Almekärr 9:18, Möllergården, Edenhjelm's väg 13*

Villa i 20-tals klassicistisk stil med samtida garage, ritade av arkitekt Ivar Burman Göteborg och uppförda åt fam. Möller 1928.

Det kulturhistoriska värdet omfattar båda byggnaderna och motiveras av dokumentvärden ur byggnads-, arkitektur- och samhällshistoriskt perspektiv, där byggnadernas välbevarade exteriörer även tillskrivs arkitektonisk kvalitet. Med husens placeringar synliga från E20 tillmätts de miljöskapande värden. Välbevarade garage från tiden är sällsynta, vilket stärker garagets egenvärde. Byggnaderna tillmätts slutligen ett personhistoriskt värde kopplat till den ursprungligen ägaren.

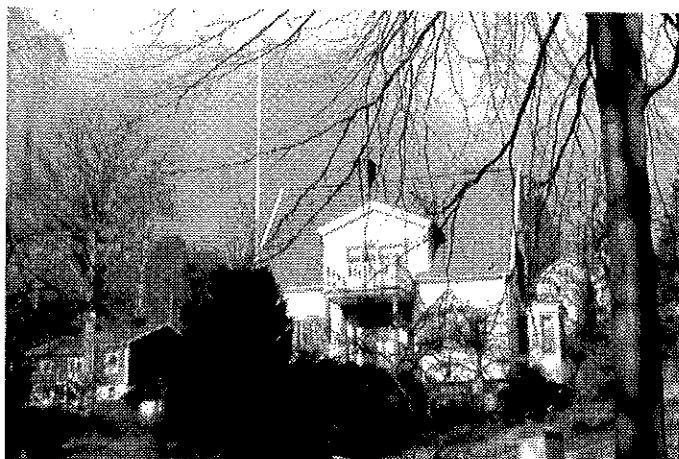
3. *Aspenäs 2:8, Strandvägen 47*

Villa från år 1928 i exponerat läge med bevarade och tidstypiska detaljer.

Det kulturhistoriska värdet motiveras av dokumentvärden ur byggnads- och arkitekturhistoriskt perspektiv. Med sitt läge i Aspenäs villastad tillmätts byggnaden även ett samhällshistoriskt och miljöskapande värde. *Ingår i: Kulturmiljö 2.*

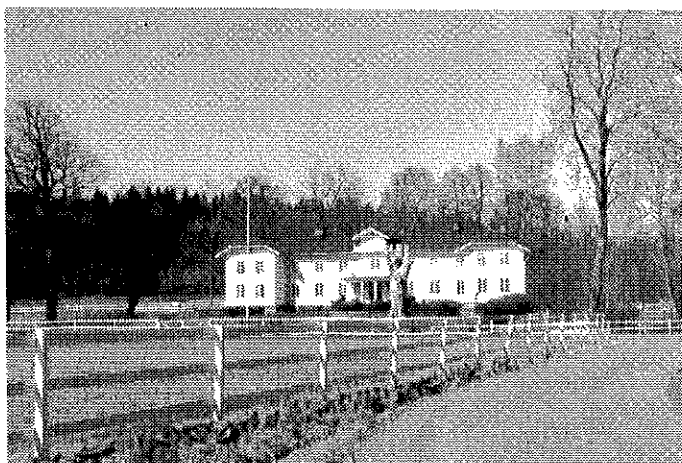
5. Aspenäs 2:17, f.d. förvaltarbostaden

Huvudbyggnad från 1858-60, vilken ursprungligen utgjorde förvaltarbostad till Aspenäs herrgård. Vattendriven kvarn från omkr. 1900. F.d. vedkap och verkstad, vilka idag används som stall. Anläggningen används idag som stuteri.

Aspenäs f.d. förvaltarbostad är tillsammans med kvarnen, vagnslidret och den ombyggda f.d. statarbostaden och trädgårdsmästarebostaden (för de tre sistnämnda se Aspenäs 2:25 nedan), de enda bevarade byggnaderna som minner om Aspenäs herrgårds storhetstid. Anläggningens tidigare nationellt sett stora kulturhistoriska värde har minskat radikalt med förlusten av ekonomibyggnader, vilka har brunnit ned men som ursprungligen fanns i anläggningens omedelbara närhet. Tillsammans med Aspenäs 2:25 tillskrivs dock anläggningen ett stort lokalthistoriskt värde baserat på dokument- och upplevelsevärden av samhälls-, byggnads- och personhistoriskt slag. Huvudbyggnaden tillmäts ett arkitekturhistoriskt egenvärde och kvarnen påvisar som enda rest ett ursprungligen intensivt utnyttjandet av vattenkraften vid Aspenäs, där tidigare även bl.a. såg- och spånhyvel har ingått. De senare är rivna. Kvarnen tillmäts stora kulturhistoriska värden ur byggnads-, teknik- och samhällshistorisk synpunkt. Byggnaden tillmäts också ett stort miljöskapande värde som stärks av att den är en god representant för gårdskvarnar från sekelskiftet. *Ingår i: Kulturmiljö 1.*

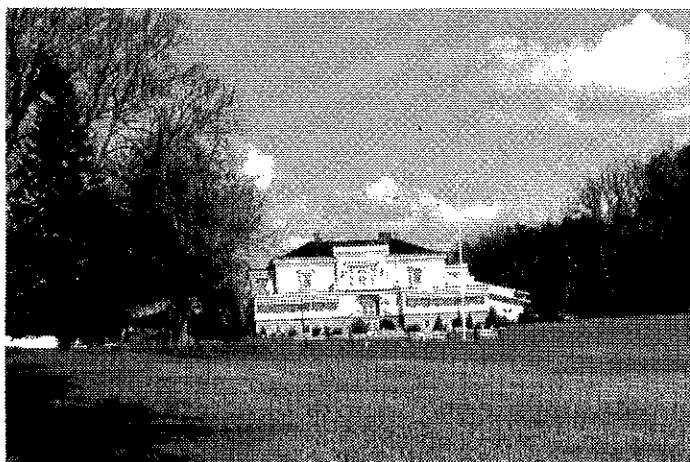
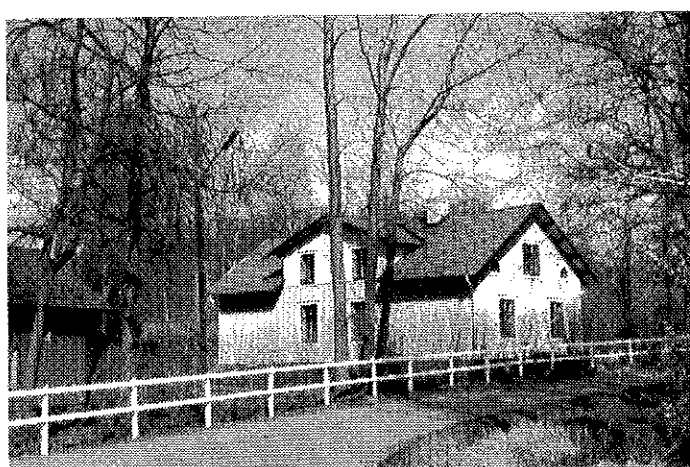
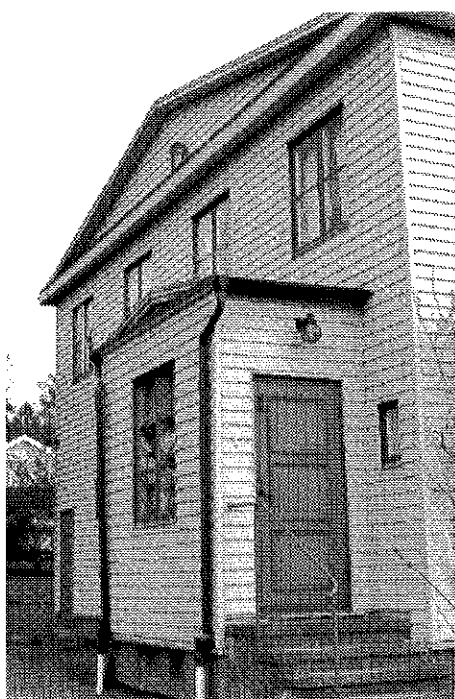
**8. Aspenäs 2:25, 2:22, 2:23 och 2:367,
Aspenäs herrgård, Seatons allé 33**

Herrgårdsbyggnaden (2:25) uppfördes 1823-24 på grundmurar av äldre byggnader från 1500- och 1700-talet. 1823 års ritningar framtog av Justus Fredrik Weinberg. Sin nuvarande utformning fick herrgården i huvudsak 1858-60 och vidare från ombyggnationer 1905, 1978, 1983 samt slutligen under 1990-talet. Till fastigheten hör ett båthus från 1930-50-tal och en parkanläggning. Eftersom anläggningen används som kurs- och konferensgård finns här också samlingssalar. Sistnämnda byggnader omfattas inte av det kulturhistoriska värdet. Ursprungligen hörde den intilliggande statarbostaden från 1895-1900 (Aspenäs 2:23, Kålkullavägen 4) till herrgården. Byggnaden kallas parkstugan och används idag som bostadshus. Intill parkstugan finns ett f.d. vagnslider (2:22) från sekelskiftet. Norr om herrgården ligger en f.d. trädgårdsmästarbostad (Aspenäs 2:367 Kålkullav. 5).

Trots att stora byggnadshistoriska värden har gått förlorade främst under 1980- och 90-talens stora förändringsprocesser tillmäts anläggningen ett kulturhistoriskt värde. Sett i sin helhet med ovan nämnda fastigheter och med Aspenäs 2:21, tillmäts anläggningen ett dokumentvärde, till vilket den ovanligt rika mängden bevarat källmaterial bidrar. I sistnämnda material framträder ett personhistoriskt värde, genom en intressant och namnkänd ägarlängd. Upplevelsevärdet har minskat av tidigare nämnda om- och tillbyggnationer samt avstyckningar, men ett symbol- och miljöskapande värde kvarstår. Det förra hör samman med Aspenäs herrgårds betydelse för Lerums framväxt, vilket gör att anläggningen tillskrivs ett samhällshistoriskt värde. Det miljöskapande värdet utgörs av möjligheten att se anläggningen som en självständig helhetsmiljö med såväl, kvarn, säteri, statarbostad, trädgårdsmästarbostad, båthus, parkanläggning och allé som viktiga delkomponenter. Anläggningen tillmäts ett stort lokalhistoriskt värde. *Ingår i: Kulturmiljö 1.*

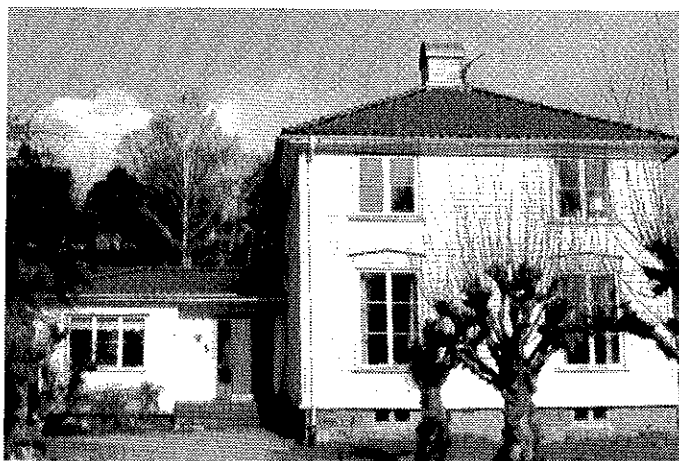
11. Aspenäs 2:60, Villavägen 5

Villa med tillhörande garage från A-B Aspenäs Villastads Byggnadsutställning 1929. Ritad av arkitekt Sten Branzell från Göteborg.

Byggnaden tillmäts ett kulturhistoriska värde som motiveras av dokumentvärden ur byggnads-, arkitektur-, samhälls- och personhistoriskt perspektiv. Värdet grundar sig i utställningsvillornas betydelse för den svenska villaarkitekturens utveckling generellt och för Aspenäs villastad specifikt. I sitt sammanhang med övriga utställningsvillor i Aspenäs tillmäts byggnaderna också ett miljö- och identitetskapande värde. Ingår i: *Kulturmiljö 2. Bebyggelsemiljö H.*

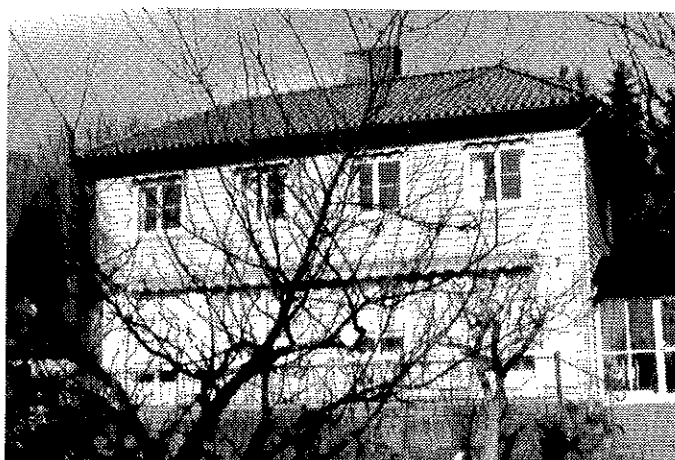
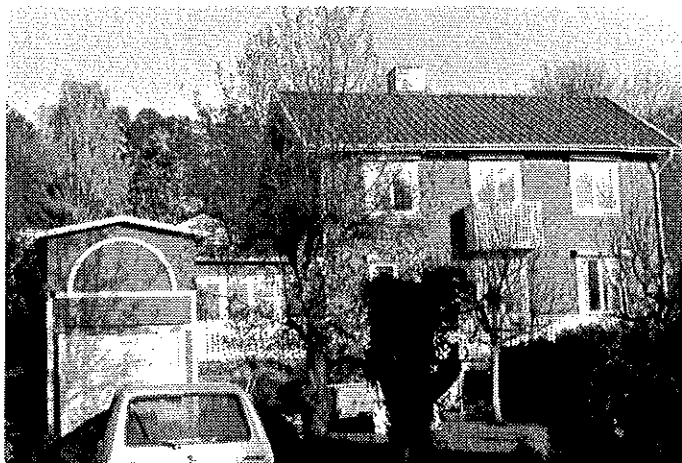
12. Aspenäs 2:61, Villavägen 7

Villa med tillhörande garage från A-B Aspenäs Villastads Byggnadsutställning 1929. Ritad av arkitekt Gerdt Stendahl från Göteborg.

Byggnaden tillmäts ett kulturhistoriska värde som motiveras av dokumentvärden ur byggnads-, arkitektur-, samhälls- och personhistoriskt perspektiv. Värdet grundar sig i utställningsvillornas betydelse för den svenska villaarkitekturens utveckling generellt och för Aspenäs villastad specifikt. I sitt sammanhang med övriga utställningsvillor i Aspenäs tillmäts byggnaderna också ett miljö- och identitetskapande värde. Ingår i: *Kulturmiljö 2. Bebyggelsemiljö H.*

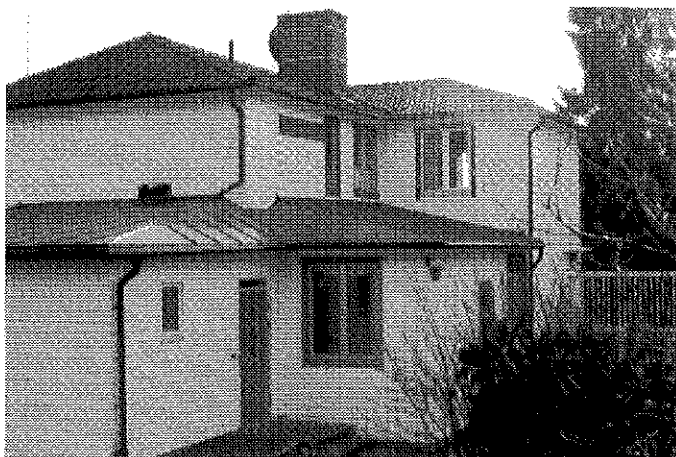
13. Aspenäs 2:62, Villavägen 9

Villa med tillhörande garage från A-B Aspenäs Villastads Byggnadsutställning 1929. Ritad av arkitekt Olof Snellman. Invändiga ändringar 1949, ritade av Georg Kündinger.

Byggnaden tillmäts ett kulturhistoriska värde som motiveras av dokumentvärden ur byggnads-, arkitektur-, samhälls- och personhistoriskt perspektiv. Värdet grundar sig i utställningsvillornas betydelse för den svenska villaarkitekturens utveckling generellt och för Aspenäs villastad specifikt. I sitt sammanhang med övriga utställningsvillor i Aspenäs tillmäts byggnaderna också ett miljö- och identitetskapande värde. *Ingår i: Kulturmiljö 2. Bebyggelsemiljö H.*

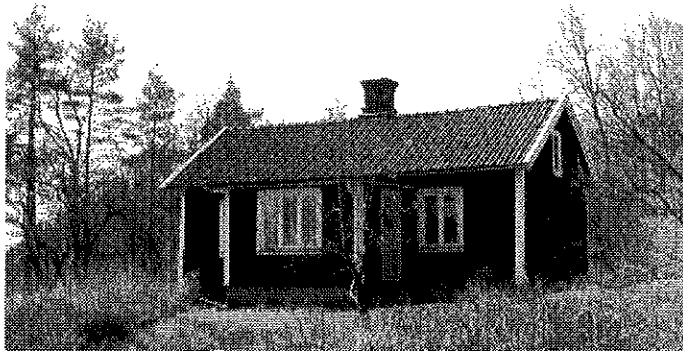
17. Aspenäs 2:138, Lugnet, Goråsvägen 18

Bostadshuset uppfördes ung. vid 1800-talets mitt och används idag som fritidshus. Till fastigheten hör vidare en ladugård, ett garage/förråd, en stenbro samt en typ av parkanläggning med damm.

Fastighetens kulturhistoriska värde baseras på dokument- och upplevelsevärden av byggnadshistoriskt och miljöskapande slag. Värdet tillskrivs i första hand ladugården vars byggnadskropp genomgått minst förändringar och därav skapar förståelse för gårdens ursprungliga funktion. Bostadshuset har förändrats genom t.ex. fönsterbyten m.m. Med sin i huvudsak bevarade volym, färgsättning och placering m.m., utgör den dock ett viktigt inslag i helhetsmiljön. Parkmiljön med tillhörande bäck och damm tillskrivs ett miljöskapande värde och är viktig för områdets djurliv.

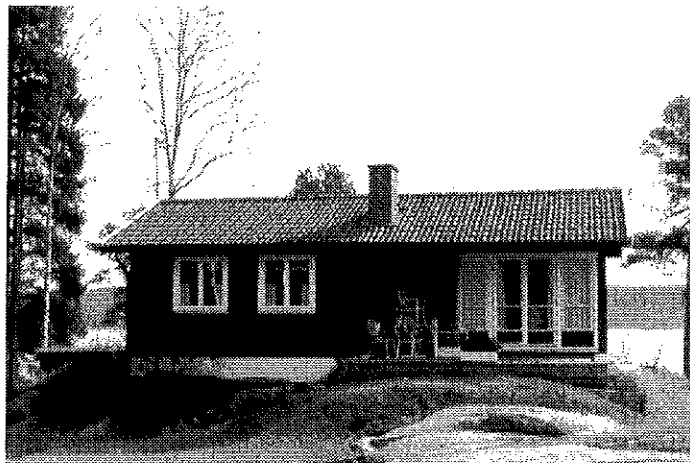
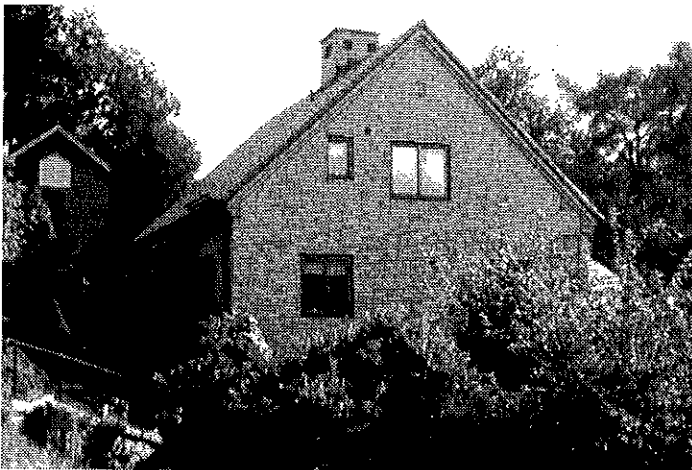
18. Aspenäs 2:169, Lugnvik. Lilla Goråsvägen 36

Sommarbostad från 1960 ritad av arkitekt Gunnar Pehrsson, Kungsbacka.

Huvudbyggnaden tillmäts ett kulturhistoriskt värde som god och välbevarad representant för 1960-talets sommarstugebyggande. Tidstypiska detaljer från tiden är t.ex. uteplatsen med öppen eldstad och skifferplattor som mark-/golvbeläggning, den bruna stockpanelen, de smala, höga, den låga fönsterbröstningen syftar till att minska avgränsningen mellan ute och inne m.m. Även stugans placering på gjuten platta, omgiven av tallar, sammanfaller med tidens arkitektoniska ideal.

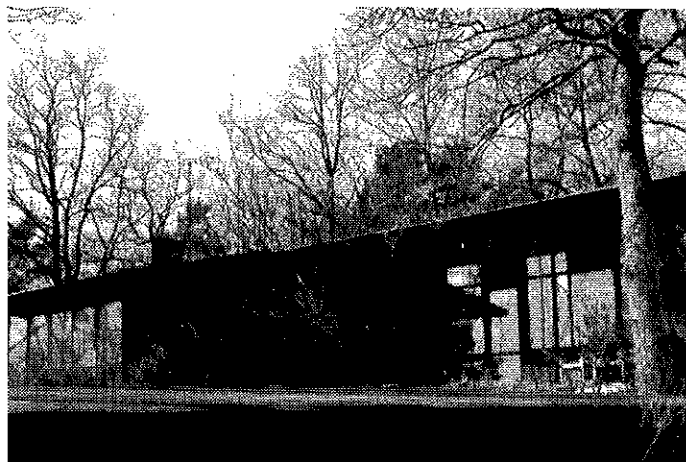
19. Aspenäs 2:216, Katarina Ribbings väg 18

Tjänstemannavilla från 1955 ritad av ark. Richard Johansson, Kristinehamn. Byggnadens arkitektur är tidstypisk och välbevarad i detalj.

Byggnadens kulturhistoriska värde motiveras av dokumentvärden ur arkitektur-, och samhällshistoriskt perspektiv. *Ingår i: Kulturmiljö 2.*

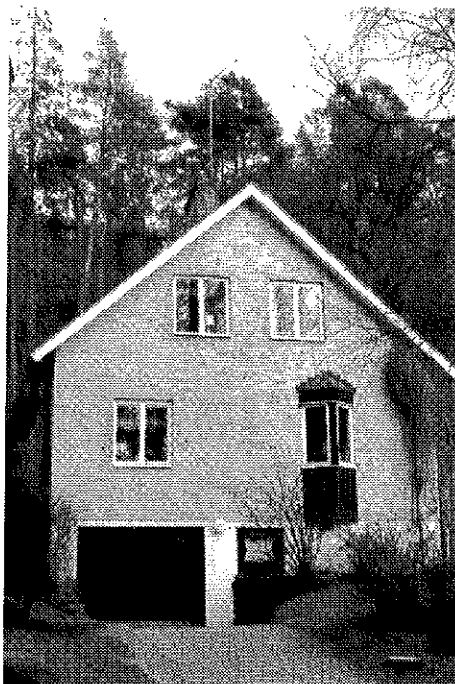
20. Aspenäs 2:234, Fasanstigen 4

Bostadshus från 1954-55 ritad av Bruno Mattson. Villan är ett utsökt exempel på 50-talets Amerika-inspirerade experimentlusta. Byggnaden är en av 27-28 stycken modulhus som ritades av B. Mattson i Värnamo, för att uppföras på olika ställen i landet. Idén till typhuset skall B Mattson ha fått efter ett besök i Amerika. Byggnaden är välbevarad såväl exteriört som interiört. Huset är uppfört av en-meters moduler och har ett ventilationssystem och en fönstertyp med ljud- och värmeisoleringsglas som B. Mattson själv uppfunnit. Den senare kallades Brunopane. Huset har kvar sin ursprungliga vattenburna golvvärme samt klinkers på alla golv. Husets fasader är strukna med Cuprinol.

Det kulturhistoriska värdet baseras på dokument- och upplevelsevärden av byggnadsteknik-, person- och teknikhistoriskt slag och förstärks av att byggnaden är välbevarad i detalj. Byggnaden tillskrivs även arkitektoniska och miljöskapande värden. Detaljlösningarna tillmätts även ett konstnärligt värde. På granntomten finns ytterligare en villa ritad av Mattson, sistnämnda dock i förändrat skick.

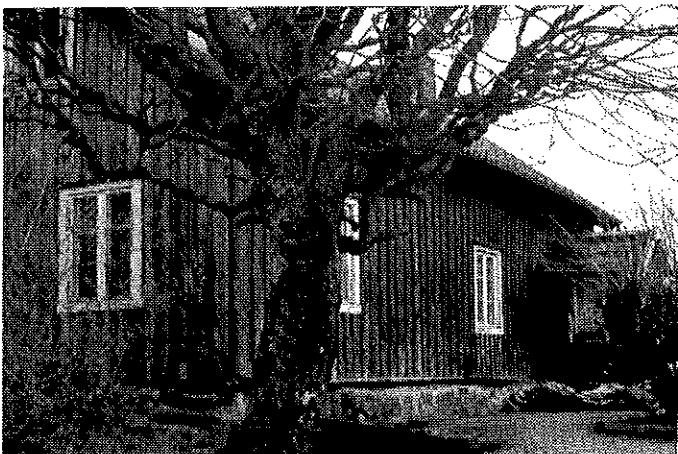
Bostadshuset utgjorde en av Lilla Bråta gårdarna och uppfördes 1936 av bröderna Arnstein. Byggnaden var ursprungligen mangårdsbyggnad vid ett jordbruk som var beläget på platsen. Idag finns endast bostadshuset (samt ett yngre bostadshus från 1950-talet) kvar.

Byggnaden är en välbevarad representant från tiden och har ett byggnads- och arkitektur- och samhällshistoriskt värde.

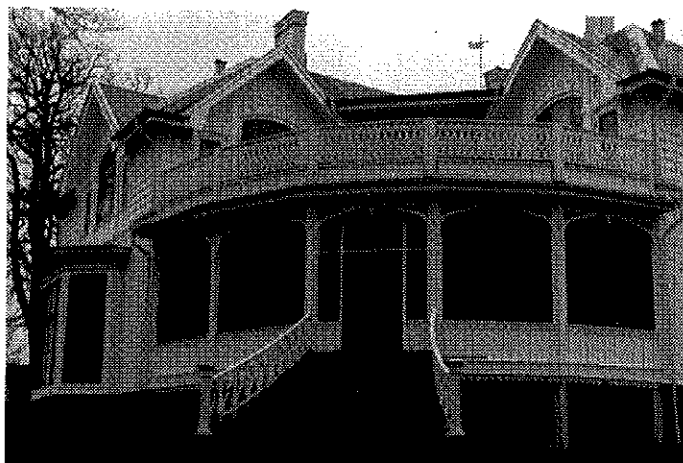
Bostadshus och annex från år 1879. Sistnämnda total renoverades 1996-97. Uthus med vedbod, snickarbod och tc från år 1879. F.d. trädgårdsmästarbostad i kombination med växthus från 1879. Byggnaden om- och tillbyggdes under 1930-t samt år 1965, när växthusen revs. Byggnaden används idag som bostadshus. På tomten finns vidare ett f.d. hönsbostad från 1878 vilket idag fungerar som garage. Vid stranden ligger ett badhus från 1800-talets slut, ett pumphus från 1912-13 samt ett pumphus vid Almelund från 1879. Här finns också en krukbod.

Det stora kulturhistoriska värdet motiveras av dokument- och upplevelsevärden, vilka i första hand tillmäts den exteriört och interiört mycket välbevarade sommarvillan från 1879, ritad av Adrian Crispin Peterson. Villan uppfördes av den judiska köpmansfamiljen Elliot. Davidsstjärnan som återfinns i gavelspetsarna mot sjön är ett exempel på deras inflytande över den arkitektoniska utformningen. Vid tiden lät en mängd Göteborgare uppföra sommarvillor i anslutning till sjön Aspen och stambanan. Skogshyddan hör till en av de första. Byggnadsmaterialet till villan levererades av Bark & Warburgs mekaniska snickerifabrik i Göteborg. Anläggningens autenticitet sänks något av huvudbyggnadens nuvarande takmaterial och de arkitektoniska förändringar som genomförts på kringliggande ekonomibyggnader. Huvudbyggnaden tillmäts dock ett mycket högt byggnads-, arkitektur-, samhälls-, social- och personhistoriskt värde. Genom formspråket och att byggnaden tillhör de första villorna uppförda efter järnvägens tillkomst har anläggningen ett identitetsskapande och symbolbärande värde. I detaljutförandet ligger vidare ett konstnärligt värde. Det totala värdet förstärks av huvudbyggnadens höga kvalitet och goda representativitet för tidiga sommarvillor i trä uppförda i anslutning till stambanan. Badhusbyggnaden och den stora bevarade parkanläggningen är viktiga miljöskapande element. *Ingår i: Kulturmiljö 5. Bebyggelsemiljö K*

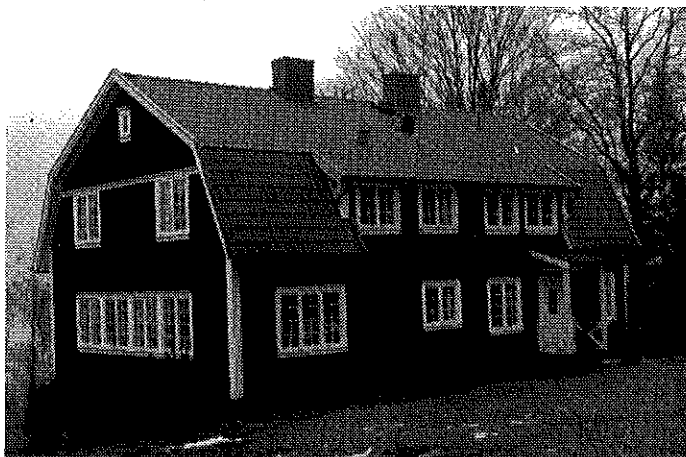
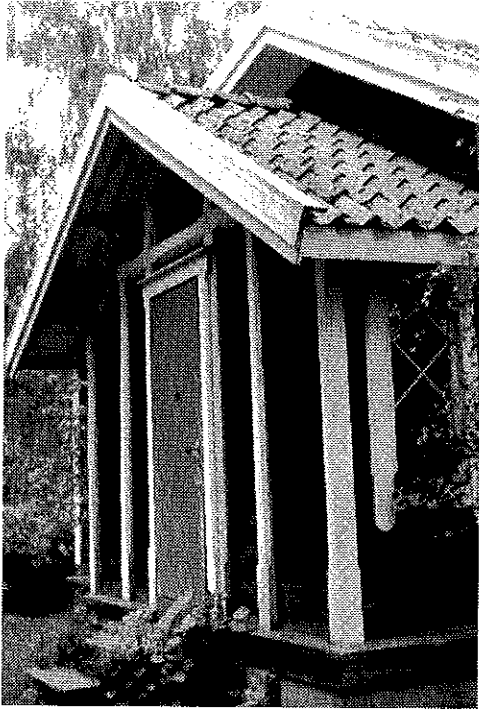
30. Bråta 2:9, Aspeboda, Stora Brätavägen 1

Villa i monumentalt läge med okänt byggår. Sin nuvarande utformning fick byggnaden 1933. Samtida är lusthus/redskapsbod samt smidesgrind med villans namn. På fastigheten finns även ett sentida garage/carport, vilket inte omfattas av värdet.

Det kulturhistoriska värdet motiveras främst av ett miljöskapande värde, där byggnaden ses i ett sammanhang med övrig villabebyggelse i området. Byggnaderna har en arkitektonisk enhetlighet beträffande 1920-30-talets detaljutförande, t.ex. vad beträffar panelens färgsättning, fönstrens utformning m.m. *Ingår i: Kulturmiljö 5. Bebyggelsemiljö K*

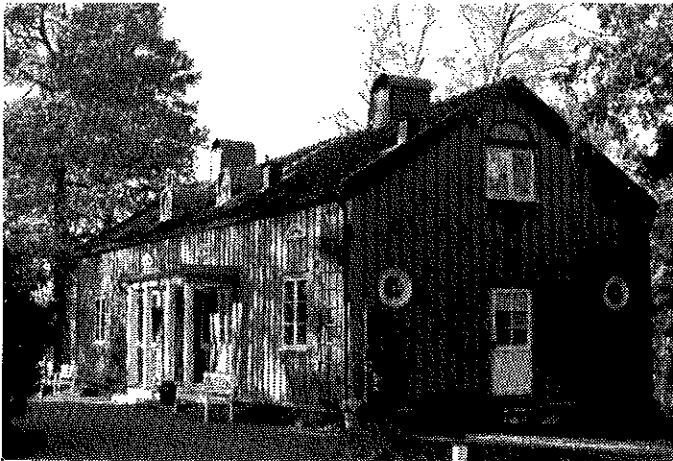
31. Bråta 2:13, f.d. Banvaktstuga, Skogshyddevägen

Banvaktstuga med ekonomibygnad samt jordkällare. Den f.d. banvaktstugan vid Aspen, belägen nedanför Skogshyddan, uppfördes 1860. Banvaktstugan är tillbyggd mot väster, men är i övrigt i mycket gott och bevarat skick. Byggnaderna står tillsammans med rester av den g:a banvallen och g:a landsvägen närmast sjön (den s.k. Alströmerska vägen) som symboler för det tidiga järnvägsbyggandet i Sverige.

Det kulturhistoriska värdet omfattar båda byggnaderna och bygger på dokument- och upplevelsevärden ur byggnads-, teknik-, arkitektur-, samhälls- och personhistoriskt perspektiv. *Ingår i: Kulturmiljö 5. Bebyggelsemiljö K*

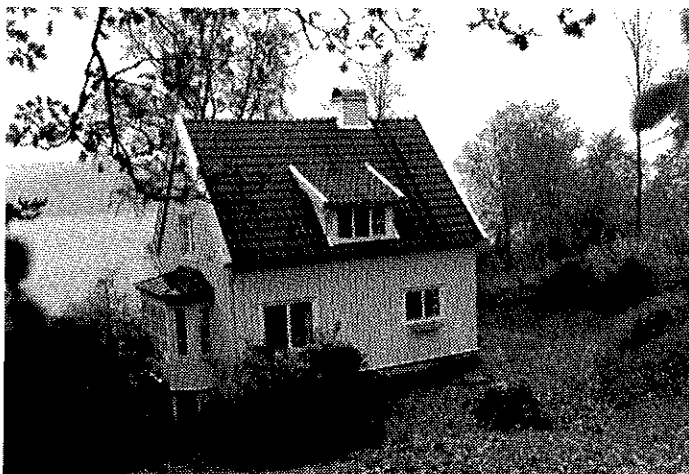
32. Bråta 2:18/2:30, Aspehöjd, Stora Bråtavägen 3

Bostadshus uppfört 1924 ritat av arkitekt Ernest Torulf. Till fastigheten hör även en vedbod med tc, vilken numera är ombyggd och används som gästhus, samt ett garage från 1980. Bostadshuset innehåller väggmålningar av Blücher (lärare vid Slöjdföreningen i Göteborg)

Det kulturhistoriska värdet omfattar båda byggnaderna och motiveras ur arkitektur- och personhistorisk synpunkt, genom byggnadernas bevarade utformning och den namnkände arkitekten och konstnären. *Ingår i: Kulturmiljö 5. Bebyggelsemiljö K*

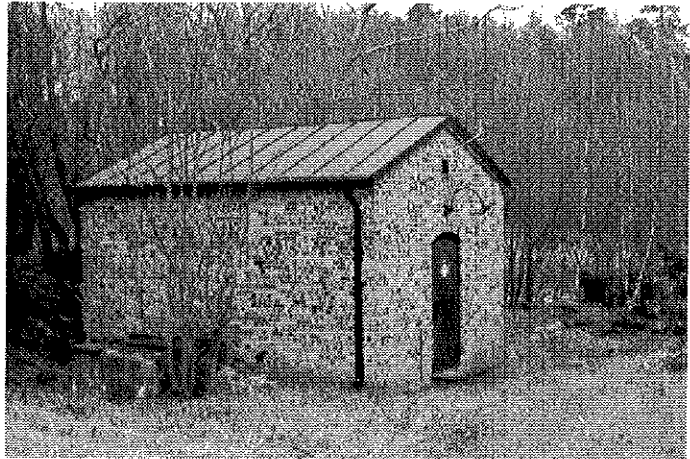
Transformatorstation från omkring 1800-talets slut, uppförd i delvis sintrat tegel. Byggnaden är en av kommunens få bevarade äldre stationer och har som sådan ett mycket högt kulturhistoriskt värde.

Värdet bygger i första hand på dokumentvärden av byggnads-, teknik- och samhällshistoriskt slag.

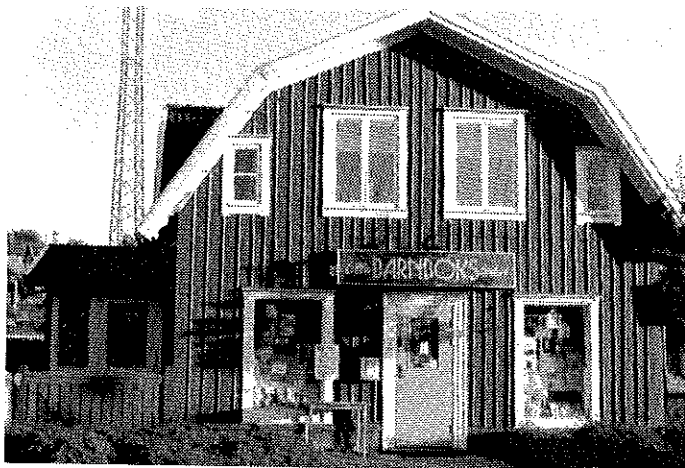
38. Dergården 1:10, Brobacken 11

Byggnaden uppfördes vid sekelskiftet som bostad till smeden Jan Karlsson. Sitt nuvarande utseende fick byggnaden huvudsakligen 1910. Under 1930-talet började byggnaden att användas för affärsrörelser och används ännu idag som butikslokal.

Det kulturhistoriska värdet motiveras av dokument- och upplevelsevärden av byggnads- och samhällshistoriskt slag samt ur miljöskapande- och identitetsbärande synpunkt. Byggnadens ursprungliga utformning har, beträffande interiören och vissa exteriör detaljer, genomgått stora förändringar. Några viktiga karaktäristiska drag som placering, volym, material m.m. är dock bevarat. Värdet grundar sig i att byggnaden tillhör en av de bäst bevarade från Lerums äldre delar och som sådan ökar förståelsen för Lerums centrums framväxt. Det nämnda gör att byggnaden tillmäts ett pedagogiskt värde. *Ingår i: Kulturmiljö 13. Bebyggelsemiljö 1.*

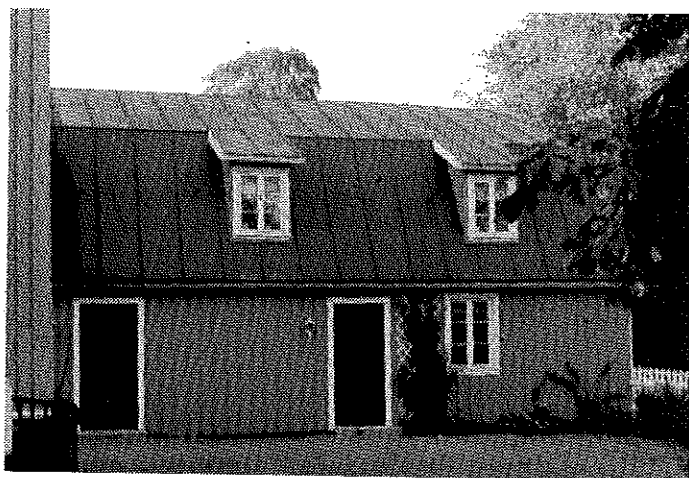
39. Dergården 1:11, Brobacken 18

F.d. magasin från 1888-89 som år 1949 byggdes om till industrilokal/verkstad med bostad på 2:a våningen. Byggnaden har bl.a. utgjort magasin till en lanthandel som låg i huset intill (nuvarande Dergården 1:16).

Magasinets kulturhistoriska värde motiveras av dokument- och upplevelsevärden av byggnads- och samhällshistoriskt samt identitetsbärande slag. Trots att byggnaden exteriört och interiört har genomgått stora förändringar, förstärks det kulturhistoriska värdet av att byggnaden tillhör centrala Lerums äldst bevarade byggnader. Det senare ökar förståelsen för Lerums framväxt och är därav av pedagogiskt värde. Byggnaden tillmäts med sitt läge nära Wamme bro även ett viktigt miljöskapande värde. *Ingår i: Kulturmiljö 13. Bebyggelsemiljö 1.*

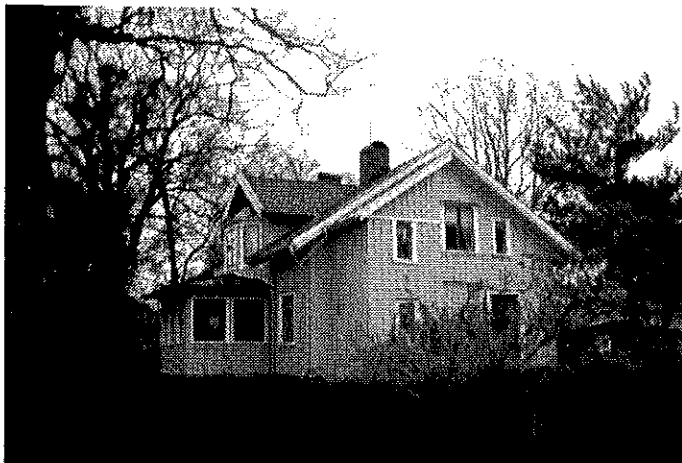
41. Dergården 1:16, Brobacken 16

I denna byggnad öppnades lanthandel 1888. Därefter har varor av skiftande slag sålts från byggnaden. Lagret fanns i det intilliggande magasinet på nuvarande Dergården 1:11.

Det kulturhistoriska värdet motiveras av dokument- och upplevelsevärden av byggnads-, samhällshistoriskt-, miljöskapande- och identitetsbärande slag. Trots att byggnadens ursprungliga utformning har genomgått stora förändringar, förstärks det kulturhistoriska värdet av att byggnaden tillhör centrala Lerums bäst bevarade äldre byggnader. Det senare ökar förståelsen för Lerums framväxt och är därför av pedagogiskt värde. Det finns vidare personhistoriska värden kopplade till de affärsidkare som har använt byggnaden som butik. *Ingår i: Kulturmiljö 13. Bebyggelsemiljö I.*

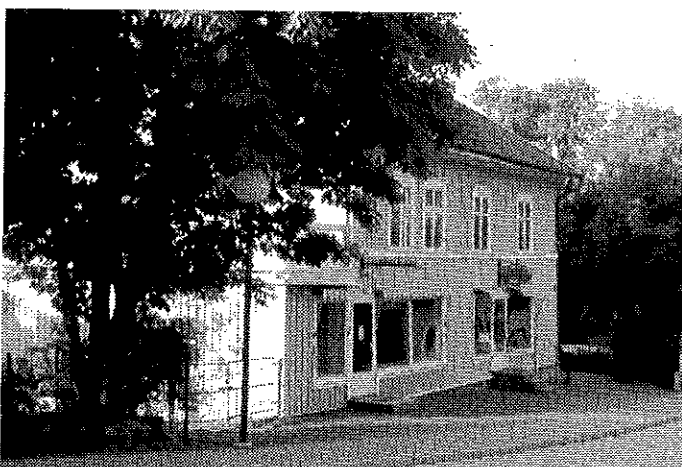
42. Dergården 1:35, Ågården, Alingsåsvägen 1

F.d. sommarvilla kallad Ågården, uppförd ca 1908-10 åt Särnmark, en Småländsk sågverksägare. Byggnaden används sedan 1976 som föreningslokal och hyrs idag av PRO (ägare är Lerums kommun). Fastigheten av styckades från en av Dergårdarna 1908-09.

Anläggningens kulturhistoriska värde motiveras av stora dokument- och upplevelsevärden. Den reveterade villan är uppförd i en jugendinfluerad nationalromantisk villastil med många tidstypiska och välbevarade detaljer bl.a. fönster, dörrar, burspråk, skorstenar, takmaterial m.m. I synnerhet huvudbyggnaden, men även den mer traditionellt utformade ekonomibyggnaden har byggnads- och arkitekturhistoriska värden. Det centrala och väl exponerade läget vid Alingsåsvägen, Dergårdsgymnasiet och Wamme bro bidrar också till anläggningens betydande miljöskapande- och samhällshistoriska värden. Huvudbyggnaden är en god representant för den sommarvillletradition som skapades i Lerum med järnvägens tillkomst. *Ingår i: Kulturmiljö 13. Bebyggelsemiljö I.*

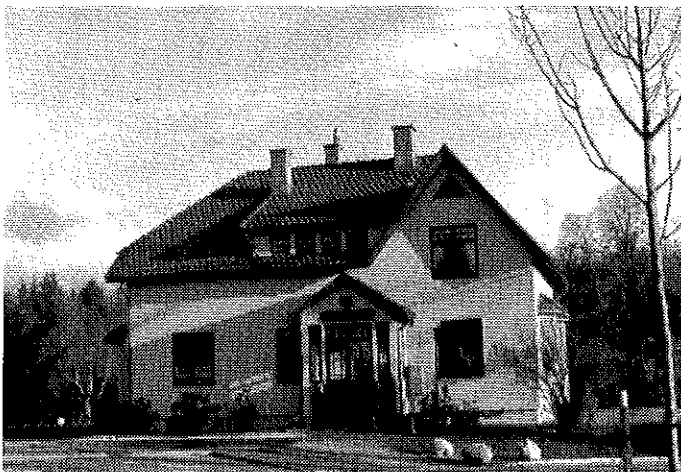
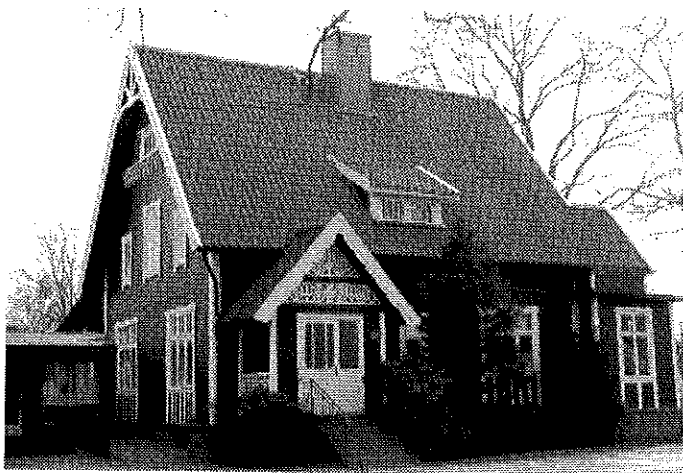
**43. Dergården 1:41, Församlingshem, Kantor
Edgrens väg 4**

Byggnaden har bl.a. använts som ålderdomshem och som samlingslokal åt Odd Fellow. Huvudbyggnaden uppfördes i början av 1900-t och tillbyggdes 1945-55 samt under 1980-talet. Idag används byggnaden som församlingshem.

Det kulturhistoriska värdet tillskrivs i första hand huvudbyggnaden från 1900-t, vars tidstypiska nationalromantiska arkitektoniska utformning är välbevarad, trots senare års tillbyggnader. Byggnadens dokument- och upplevelsevärden omfattar byggnads-, arkitektur-, samhällshistoriska- och miljöskapande värden. I snickarglädjen ligger även ett visst konstnärligt värde.

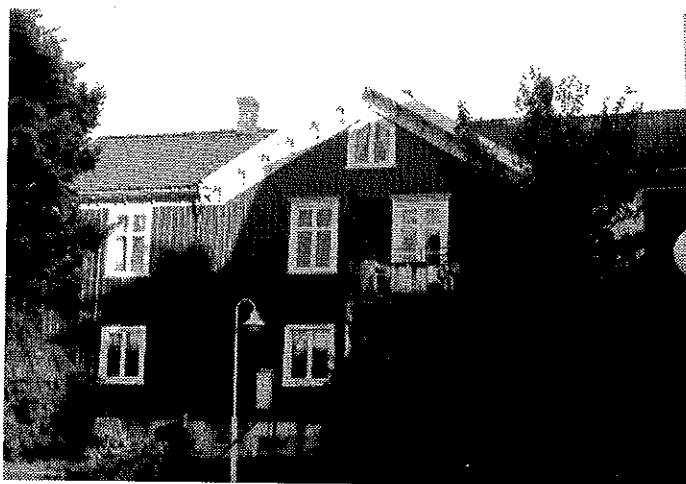
44. Dergården 1:50, Lilla brobacken, Brobacken 17

Byggnadens exakta byggår är inte känt, men byggnaden tillhör Lerums centrums äldst bevarade och användes vid slutet av 1800-talet som pensionat. Under senare år har här varit matservering, urmakeri m.m.

Byggnadens kulturhistoriska värde motiveras av dokument- och upplevelsevärden ur byggnads-, arkitektur- och samhällshistoriskt- samt miljö- och identitetskapade perspektiv. Värdena bygger bl.a. på byggnadens f.d. funktion som pensionat, men även på att byggnadens exteriör, med avseende på volym och bevarade detaljer, trots vissa förändringar, tillhör Lerums äldsta och bäst bevarade byggnader och därav är viktig för förståelsen för Lerums bebyggelseutveckling. *Ingår i: Kulturmiljö 13. Bebyggelsemiljö I.*

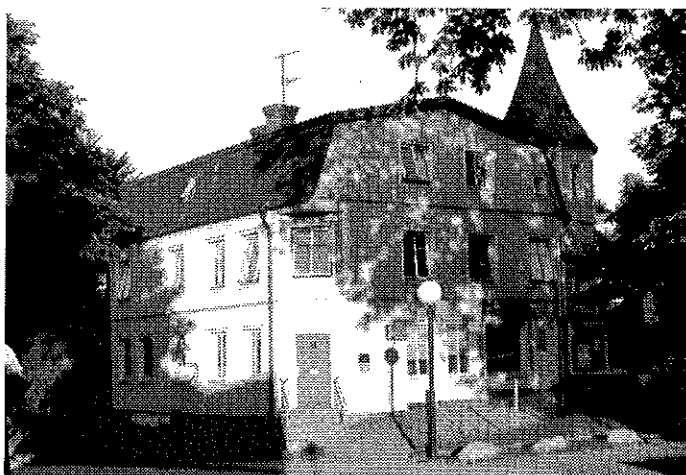
48. Dergården 1:71, Lilla brobacken, Brobacken 19

Ursprungligt byggår är ej fastställt, men torpet fanns vid slutet av 1860-talet och kallades då Lilla brobacken. I början av 1870-talet öppnades här en lanthandel och vid sekelskiftet en färghandel. Omkring 1927-28 uppfördes byggnadens andra våning.

Det kulturhistoriska värdet motiveras av dokument- och upplevelsevärden ur byggnads- och samhällshistorisk synpunkt samt av miljöskapande och identitetsbärande slag. Trots att byggnadens utformning (från 1927-28) har genomgått stora förändringar, förstärks det kulturhistoriska värdet av att byggnaden tillhör centrala Lerums bäst bevarade äldre byggnader. Det senare har ett pedagogiskt värde för förståelsen av Lerums framväxt. *Ingår i: Kulturmiljö 13. Bebyggelsemiljö I.*

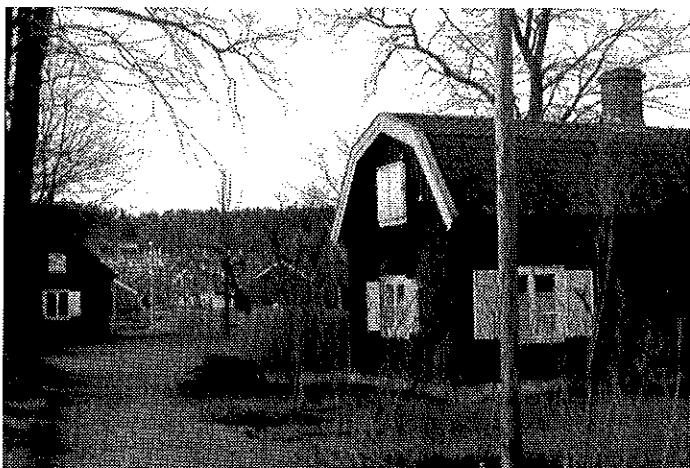
49. Dergården 1:135, "Dergården", Alingsåsvägen 12

Hembygdsgård vars samlingslokal utgörs av en framkammerstuga från omkring 1800-t, vilken har tillbyggt på 1830-talet och renoverats på 1980-talet. Till fastigheten hör också en undantagsstuga från omkring 1880-talet, en lada invigd 1996 och en verkstadsbyggnad uppförd 1997. De två sistnämnda är hitflyttade från Gräfsnäs.

Framkammerstugan har bevarats som en representant för ett äldre byggnadsskick. Senare års restaureringar har dock förändrat byggnadens detaljutformning beträffande fönster, paneler, färgtyp m.m., varför det byggnadshistoriska värdet har minskat. Även de yngre byggnaderna, utan historisk anknytning till gården, minskar gårdens autenticitet och pedagogiska värde. Gårdens kulturhistoriska värde grundar sig i första hand på ett samhällshistoriskt- och symboliskt värde som är avhängigt gårdens ursprungliga funktion, centrala placering och föreningslivet i anslutning till byggnaderna.

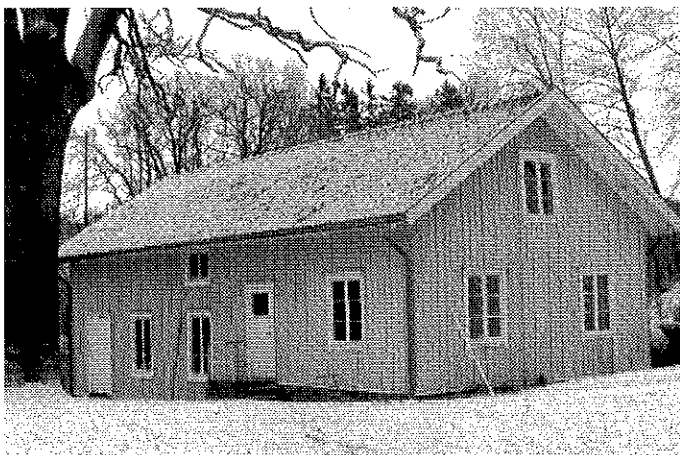
54. Gamlebo 1:3, Gamlebo Kullens bomullsspinneri och Kullens barnhem, Knavravägen. 5

F.d. färgeribyggnad som har tillhört Sveriges första mekaniska textilindustri, "Gamlebo Kullens bomullsspinneri", från ca 1795. Anläggningen brann 1846 och idag återstår endast rester i Säveån. I Färgeribyggnaden bodde senare Kullens barnhems gårdskarlar med familj. Kullens barnhem startade på platsen 1864, se nedan. Industrin anlades av Fredric Hummel, på dennes hemman; Gamlebo Kullen/"Kullen" (Gamlebo 1:50). På sistnämnda gård finns mangårdsbyggnad, magasin, ladugård och damm kvar. De två förstnämnda dock i starkt förändrat skick.

Det kulturhistoriska värdet motiveras av stora dokumentvärden ur byggnads-, samhälls- och teknikhistoriskt perspektiv knutet till byggnadens ursprungliga funktioner. Det motiveras vidare av upplevelsevärden, där byggnaden som sista lämning förankrar området i den tidiga industrialismen, vilket bidrar till ett symbolvärde av lokalt- och nationellt intresse. Byggnaden kan även ses som symbol för den tidiga barnhemsverksamheten i Lerum. Vidare tillmäts den med sitt läge vid vattnet ett miljöskapande värde.

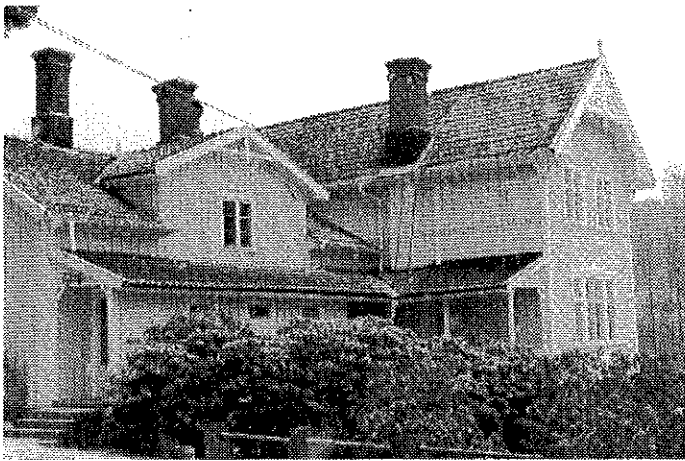
55. Gamlebo 1:4/Ölstanda 19:1, Fridhem Knavrav. 7

Huvudbyggnadens mittdel byggdes på 1700-talet, (utgör ev torpet Friheten), och har tillbyggs på 1840- och 1920-talet. På 1920-talet uppfördes verandan mot parken och ersatte då en veranda i 1840-tals stil. På fastigheterna finns även en f.d. tjänstemanna-/ trädgårdsmästarebostad från början av 1800-talet och en tvättstuga. Den förra är under 1900-talet till- och ombyggd i flera omgångar.

Det kulturhistoriska värdet motiveras av dokumentvärdet ur byggnads- och arkitekturhistoriskt perspektiv, där två arkitektoniska stilströmningar är tydligt avläsbara i huvudbyggnaden. Värdet och byggnadens autenticitet minskas något av ett antal utbytta fönster. I första hand motiveras värdet ur miljöskapande synpunkt, där byggnadens monumentala läge och samspel med parken, är av avgörande betydelse. *Ingår i: Kulturmiljö 17.*

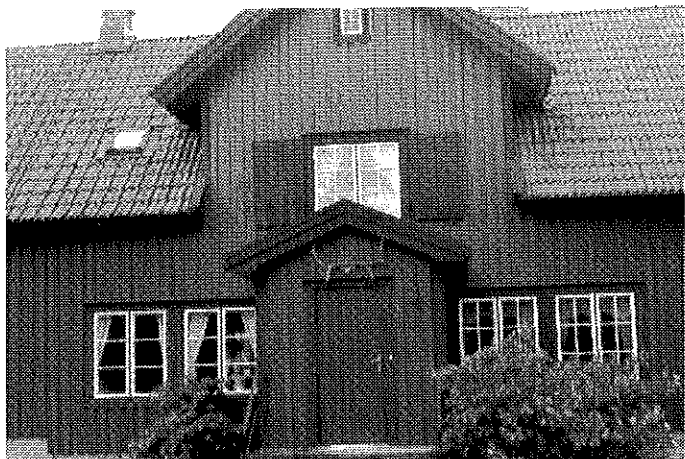
56. Gamlebo 2:93, Gamlebo Kullen, "Kullen", Slätt-hultsvägen 7a

Gården ägdes från 1786 av Fredric Hummel, som anlade Kullens Bomulls spinneri. Med motorvägens (E 20) tillkomst och ökade bredd har kopplingen till den tidiga industrin vid vattnet brutits.

Byggnaderna har genomgått stora förändringar och tillmäts inget arkitektur- och mycket ringa byggnadshistoriskt värde. Genom den ursprungliga kopplingen till Kullens bomulls industri (Se Gamlebo 1:3) tillskrivs dock gården ett samhällshistoriskt värde.

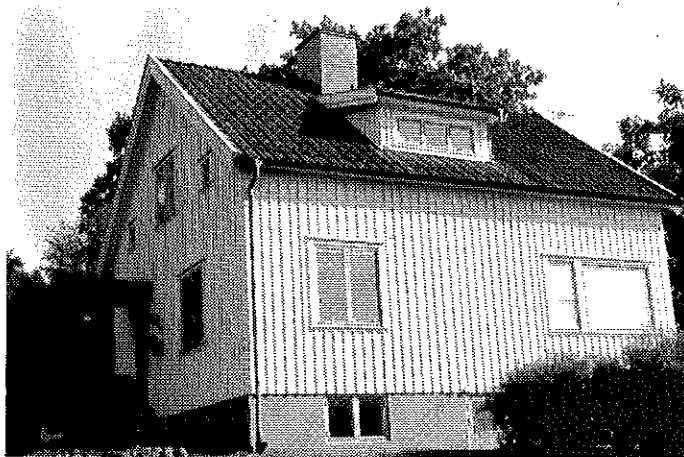
59. Gamlebo 3:43, Gamlebo gård, Hedeforsvägen 44

F.d. jordbruksanläggning, socknens fattigvård 1900-1932, nu bostadsfastighet. Huvudbyggnad från 1860-talet, tillbyggd på 1920-talet, med nuvarande utformning i huvudsak från 1970-talet. F.d. fattighus från 1860-talet, vilket har ombyggt på 1970-talet. F.d. hönsbarn och vagnsbod från 1930-talet, en f.d. källarvind som har inretts till sommarbostad samt ett garage från 1990-talet. Det sistnämnda ersatte en äldre garagebyggnad som brann. Ursprungligen hörde även den intilliggande f.d. ladugårdsbyggnaden (Gamlebo 3:12) till fastigheten

Byggnaderna har förlorat sin autenticitet genom senare tillägg till den arkitektoniska utformningen. Anläggningen tillmäts därav ett lågt byggnads- och arkitekturhistoriskt värde. Det kulturhistoriska värdet motiveras i huvudsak av att byggnaden från 1860-talet har använts som fattighus, vilket ger hela anläggningen ett social- och samhällshistoriskt värde.

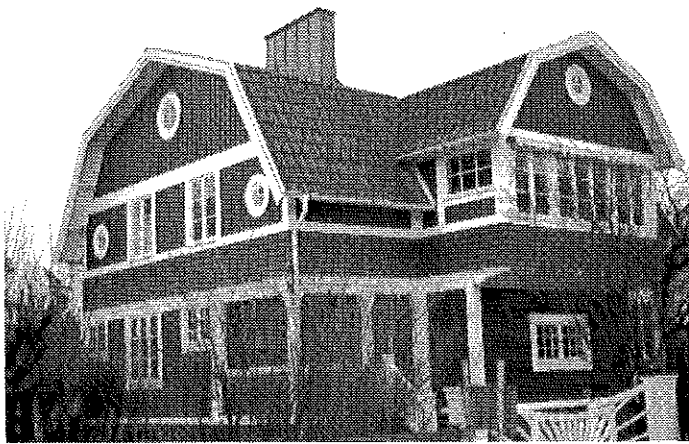
61. Gullringsbo 1:8, Trevnaden, Gullringbovägen

F.d. sommarvilla från 1908-09, som senare har använts som folkets hus och idag används som bostad. På gården finns vidare en ateljébyggnad från 1988 samt ett garage.

Det kulturhistoriska värdet tillskrivs bostadshuset, vilket tillmäts dokument- och upplevelsevärden av byggnads-, arkitektoniskt- och samhällshistoriskt slag. *Ingår i: Kulturmiljö 5. Bebyggelsemiljö K.*

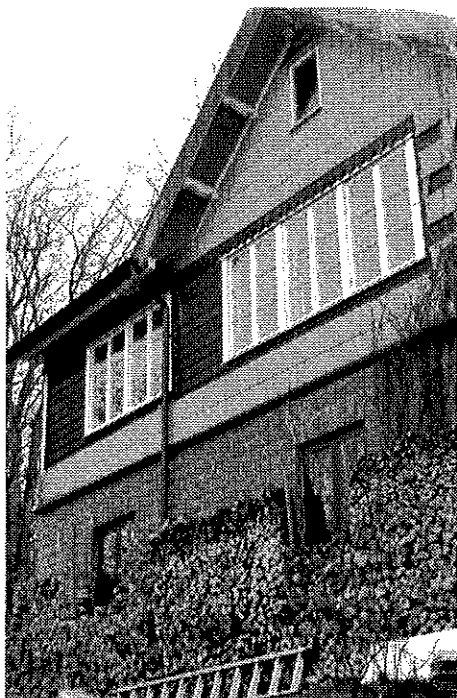
62. Gullringsbo 1:30, Jonseredsvägen 100

F.d. trädgårdsmästarebostad till villa Säter från 1870-t. Idag fristående bostadsfastighet. Byggnaden tillbyggdes 1967 och försågs då bl.a. med sidiplattor, numera faluröd panel. Lektugan byggdes år 1968. På tomten finns vidare en ruin av ett växthus.

Det kulturhistoriska värdet tillskrivs bostadshuset och ses i ett sammanhang med villa Säter (se Gullringsbo 1:31), där byggnaden utgör en viktig delkomponent för skapandet av en helhetsmiljö. *Ingår i: Kulturmiljö 5. Bebyggelsemiljö K.*

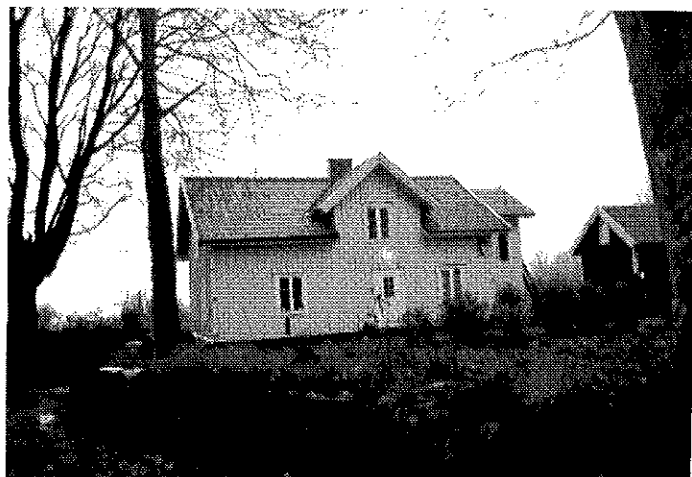
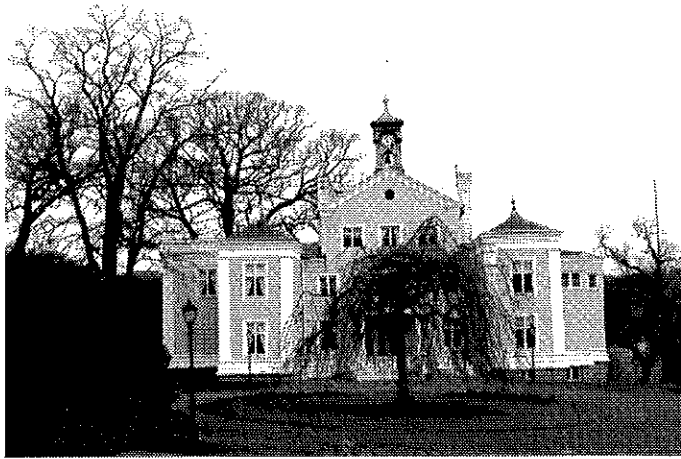
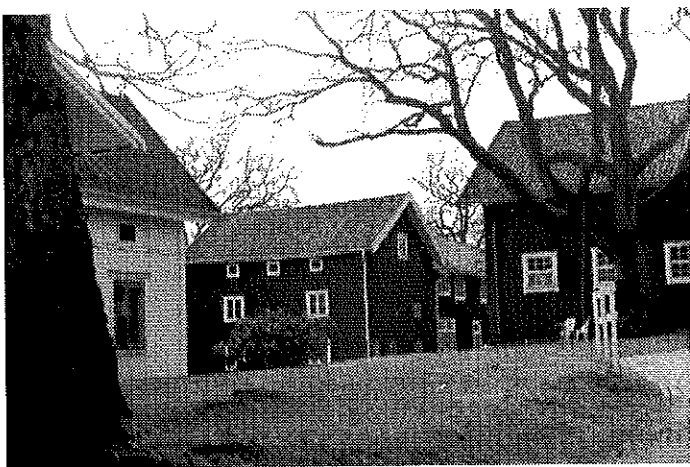
65. Gullringsbo 2:8, Gullringsbo gård, Jonseredsvägen 135

Gullringsbo gård bildades under 1600-talet. Ursprungliga läget var dock något längre väster ut vid Lilla Gullringsbo. Befintligt bostadshus uppfördes 1886 och fick sin nuvarande utformning vid en kraftig ombyggnad 1916, när dåvarande ägare ville omforma byggnaden till en "tysk villa". Ridhuset är från ca 1930, inspektorsbostaden från 1890. Ett mindre bostadshus, ursprungligen uppfört som sommarbostad, byggdes 1910-20. Här finns också ett tc från ca 1900 samt plats för oljetank, snickarbod från ca 1900, vagnslider, en mjölkbod samt en tjänstebostad från ca 1890. F.d. stall och ladugård, vilka nu enbart används som stall är från 1800-talets slut. Vidare finns ett f.d. magasin, en mangelbod, ett höns- och svinhus. Sistnämnda används numera som stall m.m. Parkanläggning med damm. Färgården är stenlagd. Äldre ridstig leder från gården till Nysäter.

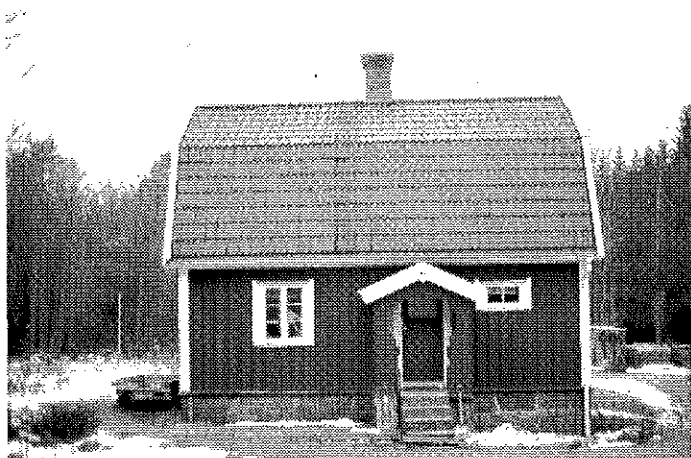
66. Götebo 1:7, Skatebacken, Gullringsbovägen 68

F.d. torp från början av 1900-talet, idag enbart med bostadsfunktion. Till fastigheten hör även ett garage och redskapsbod från 1960, en tvättstuga samt en vedbod och tc.

Det kulturhistoriska värdet motiveras av att torpet är välbevarat och viktigt för förståelsen av den ursprungliga markanvändningen i anslutning till de större gårdarna och villorna i området. Det nämnda ger byggnaden ett dokumentvärde ur byggnads- och samhällshistoriskt perspektiv. I sitt sammanhang samt med sin placeringar i landskapet tillmäts anläggningen också ett miljöskapande värde. *Ingår i: Kulturmiljö 5. Bebyggelsemiljö K.*

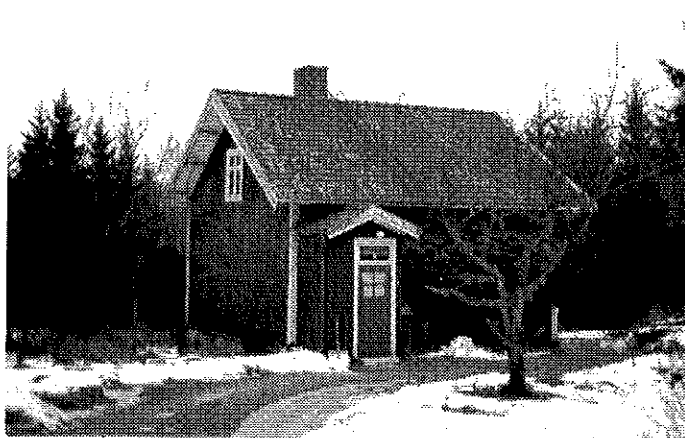
68. Götebo 1:9, St Furuborg, Jonseredsvägen

F.d. sommarvilla uppförd åt familjen Gibson år 1872, tillbyggd i olika etapper, varav senast 1910 då den fick huvuddelen av sin nuvarande utformning. Byggnaden som även har använts som tjänstemannabostad under Jonsered's fabriker, används idag som åretruntbostad. Stallet, från 1990-talet, är en kopia av en äldre stallbyggnad.

Det kulturhistoriska värdet omfattar i första hand bostadshuset och kringliggande park och baserar sig på dokument- och upplevelsevärden. Sett i sitt sammanhang med övriga villor i området tillmäts villan ett byggnadshistoriskt värde. Den ursprungliga funktionen och kopplingen till Jonsered ger även anläggningen ett samhälls- och personhistoriskt värde. Byggnadernas placering och parkens spår av ett engelskt parkideal gör vidare att anläggningen tillmäts ett miljöskapande värde. *Ingår i: Kulturmiljö 5. Bebyggelsemiljö K.*

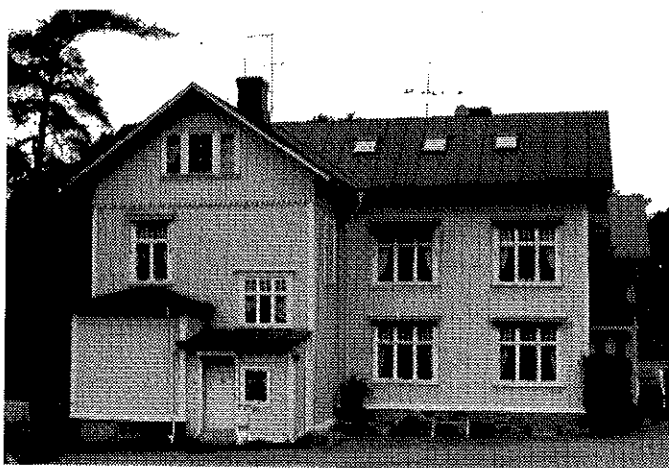
69. Hallegården 1:42, Hede-Hallegårdsvägen 20

Bostadshus från 1800-talets mitt, ekonomibyggnad, f.d. tjänstebostad från 1830-talet, härbre från 1990-t, lillstuga från 1988, samt f.d. fähus m.m. ombyggt till bostadshus 1996-97.

Det kulturhistoriska värdet omfattar i första hand huvudbyggnaden, vars välbevarade detaljrikedom, med avseende på paneler, dekorationer m.m., ger byggnaden ett stort arkitekturhistoriskt värde. Hallegården låg ursprungligen i Lerums by men flyttades i samband med laga skiftet 1827-30. Fastigheten med tillhörande byggnader hör till Lerums äldre, större, f.d. jordbruksgårdar och tillmäts därav ett stort byggnads- och samhällshistoriskt värde. Anläggningens autenticitet minskar av senare tillkommet härbre och lillstuga.
