KULTURHISTORISK BYGGNAD SINVENTERING NR 40

LERUMS KOMMUN

ÄLVSBORGS LÄNSMUSEUM

Lerum, Skallsjö, Stora Lundby och Östads socknar

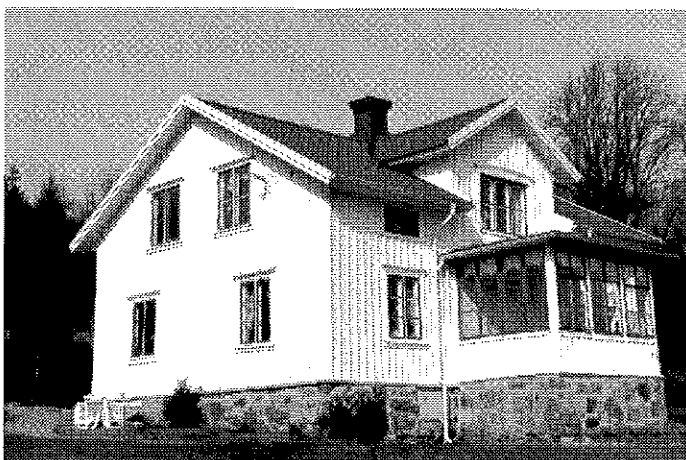
72. Hallsås 1:52, Baron Oxenstiernas väg 20

F.d. sommarbostad som ursprungligen hörde under nuvarande Hallsås 1:96. Byggnaden med dubbelhusets planlösning, uppfördes 1909 för att hyras ut till sommargäster från Göteborg.

Det kulturhistoriska värdet motiveras av byggnadens, trots mindre förändringar, välbevarade skick. Värdet förstärks av att byggnaden representerar en mycket vanlig företeelse i kommunen och tillhör de mest centrala sommarvillorna, vilket gör att anläggningen tillmäts ett symboliskt och pedagogiskt värde. Värdet förstärks vidare av att byggnaden är uppförd i en lokalt förankrad byggnadstradition, vilket särskiljer byggnaden från kommunens arkitektridade sommarvillor från samma tid. Det nämnda påvisar två olika kategorier av byggherrar och sommargäster, vilket vidare motiverar byggnadens stora samhällshistoriska- och pedagogiska värde.

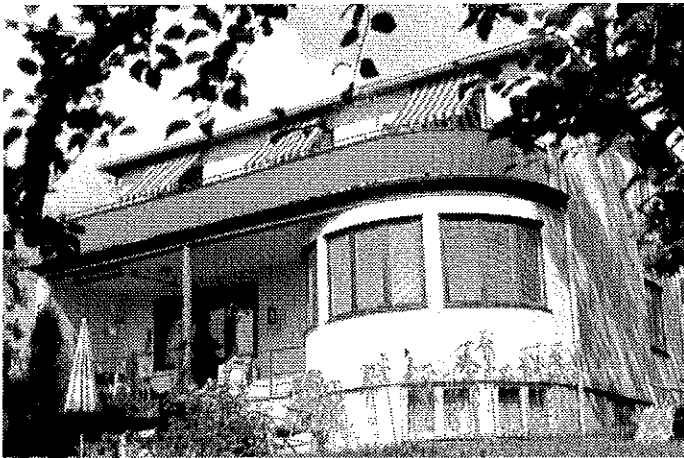
77. Hallsås 2:120, Stamsjövägen 5

Villa i funktionalistisk stil uppförd 1939 och ritad av M. Haglund, Standardhus Hultfreds.

Välbevarad och tidstypiskt reveterad villa och bra representant för typhusfabrikanternas "funkisinspire-rade" modeller. På tomten finns också ett välproportionerat och tidstypiskt garage. Det kulturhistoriska värdet omfattar båda byggnaderna och motiveras av dokumentvärden ur byggnads-, samhälls-, och arkitekturhistoriskt perspektiv. Tillsammans med de intilliggande "funkisvillorna" tillmäts byggnaderna ett miljöskapande-, men också pedagogiskt värde, efter som det här är möjligt att jämföra ett kataloghus med ett arkitektritad. (Se Hallsås 2:125 och 2:121)

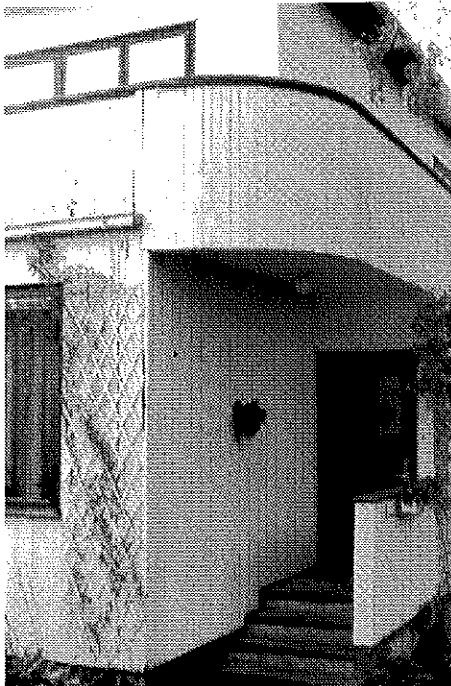
78. Hallsås 2:121, Stamsjövägen 7

Villa i funktionalistisk stil från 1938. Ritad av ark. Sten Arnolds.

Välbevarad och tidstypisk villa och bra representant för styckebyggda s.k. funkishus. Byggnaden har en stående slät panel, som ger byggnaden en mycket speciell karaktär, i synnerhet i detaljlösningar som t.ex. den rundade balkongen. Byggnaden tillmäts ett mycket stort kulturhistoriskt värde som motiveras ur byggnadsbyggnadsteknik-, arkitektur- och samhällshistoriskt-, samt arkitektoniskt- och miljöskapande perspektiv. Byggnaden har hög autenticitet och kvalitet i utförandet vilket förstärker värdet. Tillsammans med intilliggande "funkishus" tillmäts byggnaden även ett pedagogiskt värde. (Se Hallsås 2:120 och 2:125)

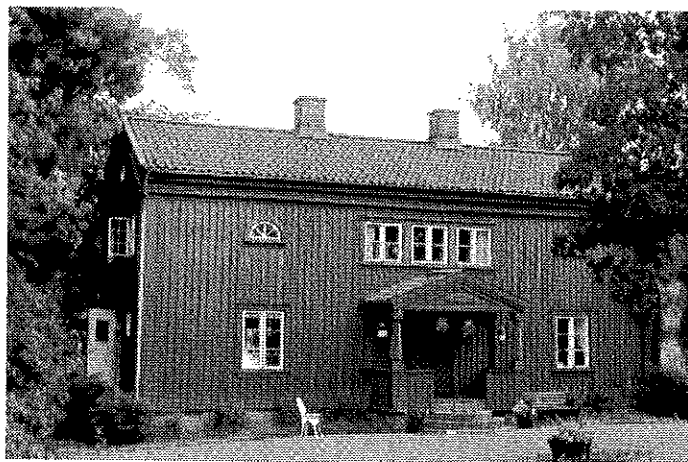
81. Hallsås 2:254, Villa Furbacka, Helgdagsbacken 3

Villan, vilken fått sin namn efter den rika mängden furor som fanns på tomten, uppfördes 1906 efter ritningar av Arvid Bierkie. Byggnaden har därefter om- och tillbyggt, fönster bytts och fasaderna har målats i en från originalet avvikande kulör. Det nämnda påverka byggnadens autenticitet och sänker det kulturhistoriska värdet något. Värdet motiveras dock av ett högt bygnads-, person- och samhällshistoriskt perspektiv. Värdet bygger bl.a. på att arkitekten är namnkänd, att det arkitektoniska formspråket håller höga kvalité (också i tillbyggnader) samt att villan möjliggör studier av hur villaidealet i Lerum förändras. I villans blyinfattade glasfönster ligger ett visst konstnärligt värde. I trädgården finns spår av en avancerad engelsk park som ursprungligen kringgärdade villan. På tomten finns också en mycket välbevarad trädgårdsmästarebostad, ett garage och ett förråd. De sistnämnda omfattas också av värdet. Det ligger ett personhistoriskt värde kopplat till att detta var det första verket av A. Bierkie.

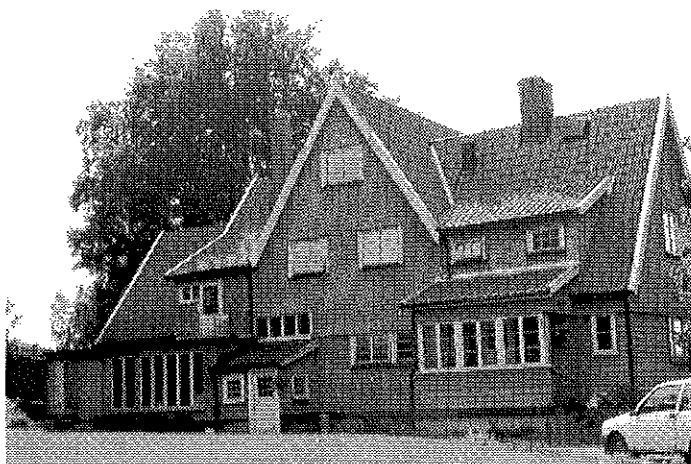
82. Hallsås 2:286, Villa Solgård, Källåkersvägen 9

Villa Solgård är ritad 1902 av ark. Sigfrid Ericsson, som bostad åt Amerikalinjedirektören Lagergren. På tomten står även ett garage från början av 1970-talet.

Huvudbyggnaden, i Amerikainspirerad stil, brann delvis ner 1945. Den nuvarande byggnaden är ett resultat av återuppbyggnaden. På Hallsås 2:287, Stamsjövägen 4, står en stenport, som ursprungligen hörde till villan. Lerums första wc installerades i villan. Ett äldre garage och en mangelbod revs i slutet av 1960-talet. Villan tillmäts ett stort kulturhistoriskt värde motiverat ur byggnads-, arkitektur- och personhistoriskt perspektiv. Det arkitektoniska värdet påverkas något av att den ursprungliga frontfasaden har kommit att bli baksida när området har bebyggt med yngre villor. Det sänks även av senare års renoveringar med bl.a. fönsterbyten till följd. I sitt sammanhang med övriga villor och sommarvillor tillmäts byggnaden dock ett stort samhällshistoriskt- och pedagogiskt värde och möjliggör bl.a. studier av hur villaidealet har förändrats över tid i Lerum.

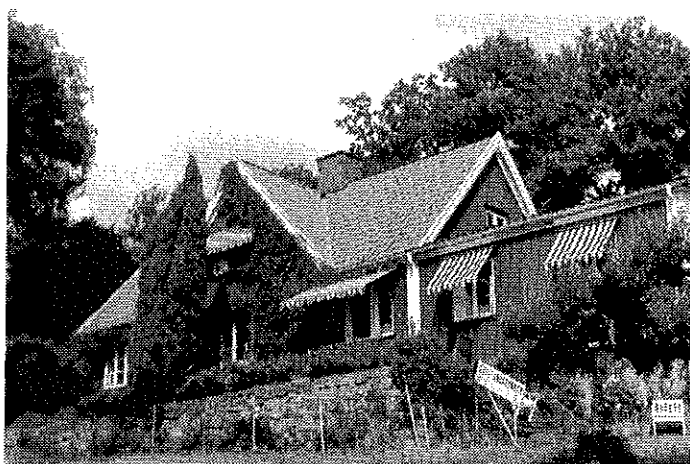
83. Hallsås 2:300, Villa Gerdhem, Stamsjövägen 21

Villa uppförd vid sekelskiftet efter ritningar av Sigfrid Ericsson. Byggnaden är tillbyggd mot sydväst. Tillbyggnaden sänker byggnadens arkitektoniska värde.

Det kulturhistoriska värdet motiveras ur byggnads-, person- och samhällshistoriskt perspektiv, som bl.a. bygger på att arkitekten är namnkänd och möjligheten att studera hur villaidealet i Lerum förändras arkitektoniskt.

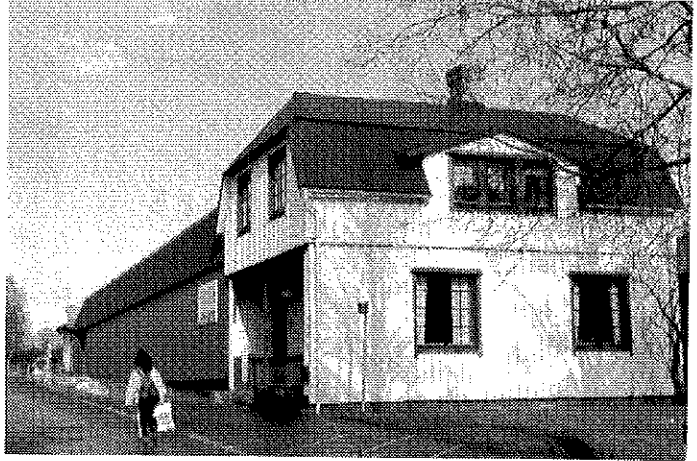
**87. Hunstugan 1:33, Gropasmens smedja, Stille-
torpsvägen 2**

Till fastigheten hör ett bostadshus från 1800-talet, vilket har ombyggt i flera etapper. Smedjan, som ursprungligen låg placerad i en grop, har gett gården sitt namn. Den byggdes 1878 och var i drift till 1963. Här smiddes hästskor, byggnadsbeslag, grovspik, rälsplank m.m. Smedjan arrenderas idag av Lerums Byggegille.

Det kulturhistoriska värdet omfattar smedjan och motiveras främst av dokumentvärden ur byggnads-, samhälls-, person- och teknikhistoriskt perspektiv. Med sin placering nära vägen, vilken ursprungligen omgavs av en rad olika hantverksgårdar belägna från centrala Stenkullen och hit, tillmäts smedjan även ett symboliskt- och kontinuitetsbärande värde.

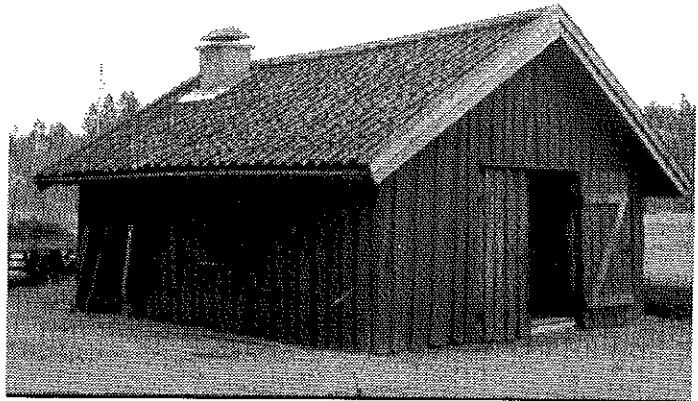
88. Hunstugan 1:65, Stenkullenvägen 50

Bostadshuset, som ligger i centrala Stenkullen, uppfördes 1932. Till fastigheten hör även en f.d. målarstuga från 1933. Uthuset är från samma år.

Det kulturhistoriska värdet omfattar i första hand det tidstypiska bostadshuset och grundar sig på dokumentvärden ur byggnadshistoriskt perspektiv. Bostadshuset är mycket välbevarat med tidstypiska detaljer av hög kvalitet och tillmäts därför ett arkitekturhistoriskt värde. Gårdsmiljön i sin helhet tillskrivs vidare ett miljöskapande värde.

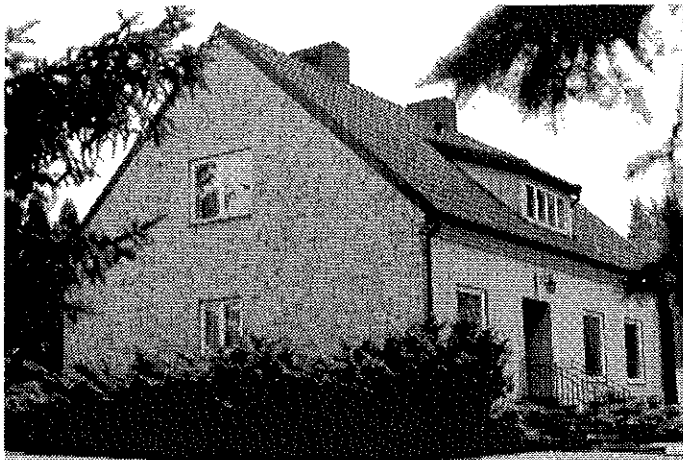
90. Hunstugan 1:100, Hilleforsvägen 25

Bostadshuset uppfördes åt Holger Hillefors år 1948-49. Till fogarna användes ett dåtida amerikanskt fogbruk, som med tiden vittrade svårt i västra gaveln. Därav tillkom den befintliga tillbyggnaden i form av en inbyggd uteplats som skydd. Även om tillbyggnaden sänker byggnadens arkitektoniska autenticitet tillmäts den ett visst byggnadsteknikhistoriskt värde.

Det kulturhistoriska värdet motiveras dock främst av ett stort person- och samhällshistoriskt värde som bygger på H. Hillefors betydelse för utvecklingen av Hillefors grynkvärn. *Ingår i: Kulturmiljö 17.*

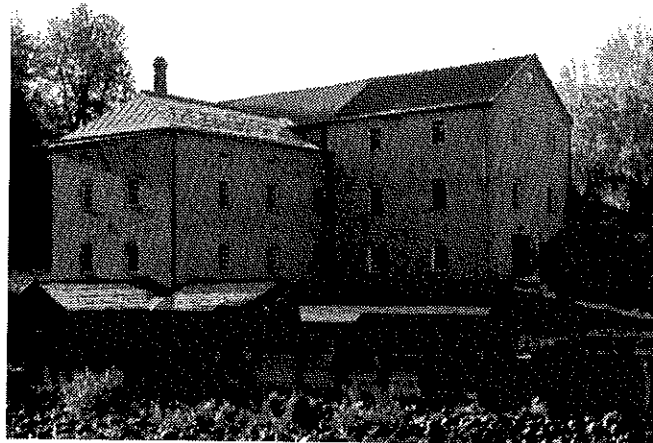
91. Hunstugan 1:109/del av Berg 1:48/Hunstugan 1:5/Hunstugan 1:112, Hillefors grynkvärn n.m. Hilleforsvägen 5, 9, 13

Hillefors grynkvärn, såg och benstamp anlades 1899 av Fridolf Johansson. Industri anläggningsen har senare till- och ombyggs, bl.a. efter bränder 1905 och 1909. Den nuvarande byggnaden, som uppfördes 1909 byggdes av tegel och har om- och tillbyggs 1929, -40. 1947 byggdes kraftstationen. Idag finns här vidare bl.a. ett magasin från 1913-14, garage från 1923, bostadshus från 1879-99 (1:112), hönsbarn, stall, vedbod och dammbyggnad från 1923 (1:5). Verksamhet på platsen föregicks av en snickerifabrik som anlades här 1888. Själva kvarnverksamheten startade dock redan 1899. 1947 var den fullt utbyggd och drevs fram till år 1986. 1985 bildades Hillefors grynkvärns Museiförening som sköter anläggningen, vilken ägs av Lerums kommun.

Byggnaderna illustrerar industrialismens genombrott i Sverige. Kvarnen är ett exempel på en kvarntyp som under lång tid hade mycket stor betydelse, men som i stort sett försvann med senare rationaliseringar. Det är den enda vattendrivna havregrynskvarnen i Sverige. Kvarnen är kommunens största och mest betydelsefulla. Det byggnadstekniska värdet utgörs av kvarnens funktionalitet i uppbyggnad, dess anpassning till vattnet och den yttre arkitekturens harmoniska helhetsverkan. *Byggnadsminne. Riksintresse. Ingår i: Kulturmiljö 17.*

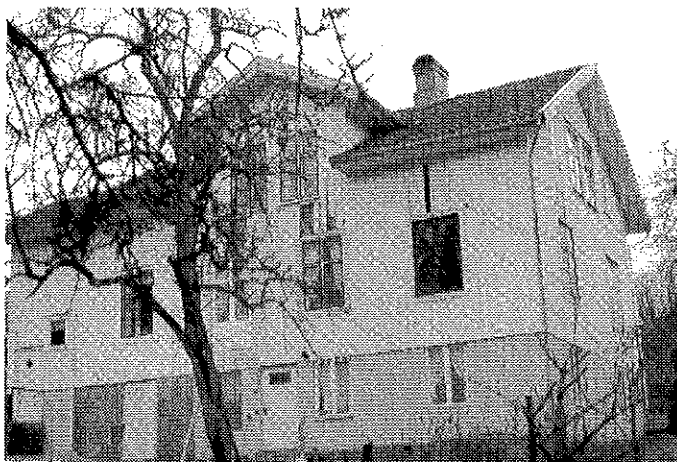
93. Hunstugan 1:119, Vattenfalls maskinistbostäder, Hunstugans Hagväg

F.d. övernattingsstugor åt maskinistpersonal vid Trollhätte kraftverk från 1955. Ansvarig arkitekt för modellen var Sven Malm. Systemet med prefabricerade och mobila hus åt anställda utvecklades av Vattenkraftsbolaget och användes och transporterades över hela Sverige. Utvecklandet och experimenterandet av elementhusbyggandet tog fart under 1920-talet och följde i huvudsak två linjer. Dessa byggnader är goda representanter för den ena nämligen att prefabricera så stora element för byggandet som möjligt. Den andra utvecklingen strävade efter små- och lätthanterliga byggnadselement.

Det kulturhistoriska värdet motiveras främst ur byggnadsteknik- och samhällshistoriskt perspektiv. Med sin husgruppering tillmäts "byn" även ett miljöskapande värde. **Byggnadsminne.** *Ingår i: Kulturmiljö 18. Bebyggelsemiljö B.*

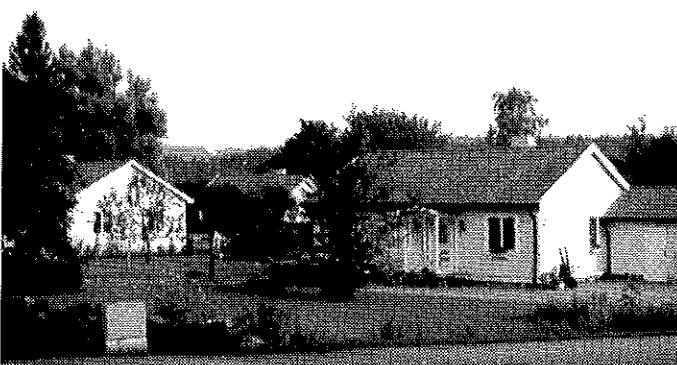
94. Härskogen 1:3, Tåskogen, Härskogsvägen

F.d. jordbruk som idag används för fritidsboende. Förutom bostadshus, byggt 1912, hör bryggshus och ladugård från 1918 samt f.d. hönshus och källare till fastigheten.

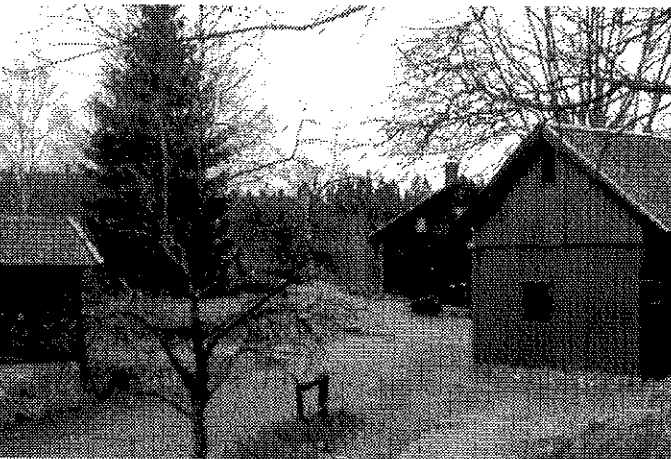
95. Jutugården 1:23, Hilleberg, Härskogsvägen 33

Bostadshus från 1910 ombyggt under 1990-talet och sommarbostad från 1935 samt uthus.

Det kulturhistoriska värdet omfattar enbart sommarbostaden från 1935, vars smala, höga, avlånga huskropp med mansardtak har en sällsynt utformning och tillmäts ett byggnads- och samhällshistoriskt samt miljöskapande värde.

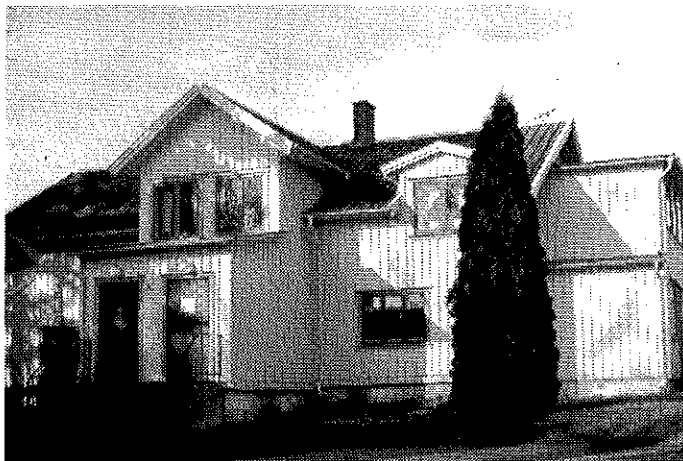
96. Knappekulla 1:21, Lindekulla, Alingsåsvägen 13

Boningshuset är uppfört vid 1800-talets slut och har om- och tillbyggt under 1960-talet. Till fastigheten hör även en redskapsbod samt en källare med ränne från 1800-talets slut. 1995 fick huvudbyggnaden sin nuvarande färgsättning.

Bostadshuset tillmäts inget byggnads- eller arkitekturhistoriskt egenvärde p.g.a. att byggnaden har genomgått stora förändringar från ursprungsskicket. Gården ses i ett sammanhang med Knappekulla 4:1 och tillmäts där igenom ett stort miljöskapande värde. Källaren och uthuset är relativt välbevarade och tillmäts byggnadshistoriska egenvärden. De båda Knappekulla gårdarna (1:21 och 4:1) kan också ses som symboler för delar av Lerums första by vid kyrkan. *Ingår i: Kulturmiljö 14. Bebyggelsemiljö G.*

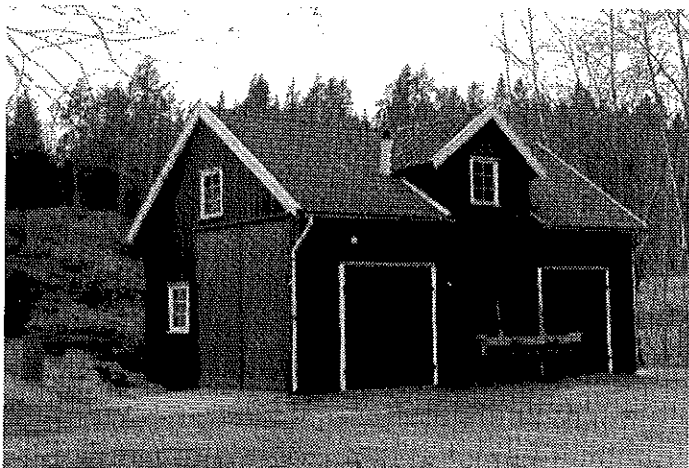
97. Knappekulla 1:48, f.d. slakteri, Kullgårdsvägen 46

Byggnaden uppfördes 1930 som slakterilokal och garage efter ritningar av A. Adolfsson. Den används idag som verkstad.

Byggnader av detta slag är idag ytterst sällsynta, varför de tillmäts ett stort kulturhistoriskt värde ur byggnads- och samhällshistorisk synpunkt. Byggnaden tillmäts även ett traditionsbärande värde.

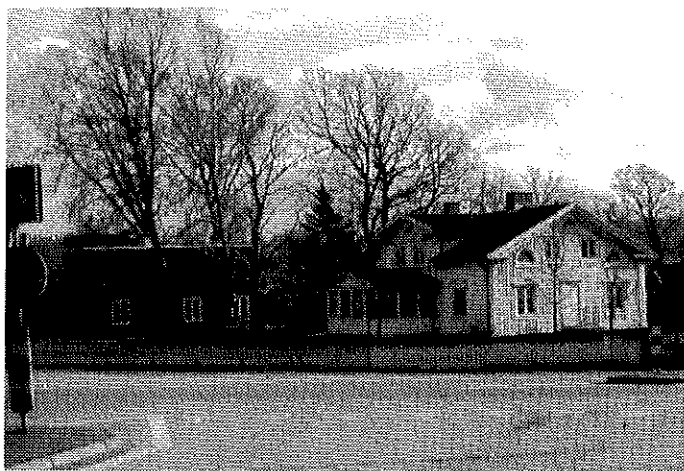
98. Knappekulla 4:1, Alingsåsvägen 11

Boningshuset uppfördes 1814 men fick huvuddelen av sin nuvarande utformning vid en påbyggnad 1865. Tillhörande stall uppfördes troligen före 1830. Ladugården liksom ett vagnslider är från 1890. Till fastigheten hör vidare en redskapsbod och ett f.d. stall som nu bl.a. används som bostadshus.

Det kulturhistoriska värdet motiveras av att gården är den mest centrala av alla bondgårdar och tillmäts som sådan ett mycket stort pedagogiskt värde. Bostadshuset är relativt väbevarat i sin detaljutformning och tillmäts ett arkitekturhistoriskt värde bl.a. genom det dekorativa panelavslutet vid taket och andra detaljlösningar som återfinns och har funnits hos en rad andra byggnader från omkring samma tid i kommunen. Gården tillmäts vidare med sina ekonomibygnader ett stort miljö- och identitetskapande värde. De båda Knappekulla gårdarna (1:21 och 4:1) kan vidare ses som symboler för delar av Lerums första by vid kyrkan. *Ingår i: Kulturmiljö 14. Bebyggelsemiljö G.*

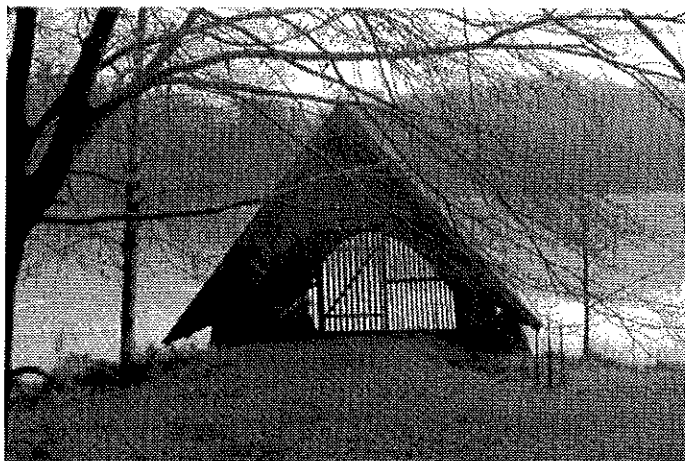
100. Kolboryd 1:3, f.d. Handelsträdgård, Kolborydsv.25

Bostadshuset uppfördes vid 1870-talet och tillbyggdes 1977. Huvudbyggnaden har använts som trädgårdsmästarebostad åt Kolboryd, men under senare tid också som handelsträdgård. Idag odlas inget för försäljning. På gården finns ett växthus, ursprungligen med materialbod, men ombyggt till nuvarande utseende under 1997. Vidare finns här ett vagnslider och en källare med ränne.

Det kulturhistoriska värdet motiveras av dokument- och upplevelsevärden. Bostadshuset har förändrats bl.a. genom en underordnad tillbyggnad samt fönsterbyten. Byggnaden har dock i stort bibehållit sin karaktär beträffande volym m.m. Bostadshuset och vagnsboden tillmäts ett byggnadshistoriskt värde. *Ingår i: Kulturmiljö 9.*

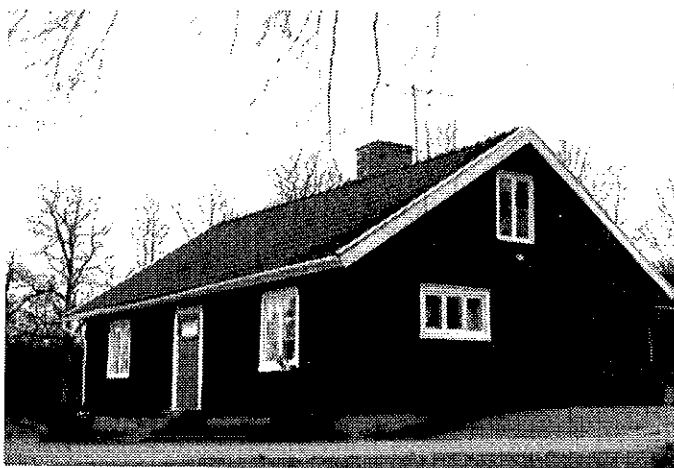
101. Kullgården 1:5, Kullgårdsvägen 167

Boningshuset uppfördes 1856. Till fastigheten hör även en ladugård från 1880-talet, en källare från 1816, ett garage och en trädgård.

Det kulturhistoriska värdet motiveras ur samhälls- och byggnadshistorisk synpunkt, där gården tillsammans med övriga fastigheter i Kullgården, ger en bild av oskiftade byars karaktär, med flera boningshus och deras respektive ekonomibyggnader tätt samlade. Gården tillmäts även ett kulturhistoriskt egenvärde som beträffande boningshuset med dess kvalitet i utförandet och bevarad detaljutformning motiveras av ett arkitekturhistoriskt värde. Värdet minskar något p.g.a. att ett antal av byggnadens fönster har ändrats och utbytt mot nya av annan utformning än de ursprungliga. Ekonomibyggnaderna har genomgått stora förändringar, bl.a. har ladugården om- och tillbyggts samt försetts med plåttak m.m. vilket minskar dess kulturhistoriska egenvärde med avseende på arkitektur- och byggnadshistoria. Värdet är istället kopplat till ekonomibyggnadernas betydelse för skapandet av en helhetsmiljö. Värdet omfattar även gårdens stenmurar. *Ingår i: Kulturmiljö 10. Bebyggelsemiljö A*

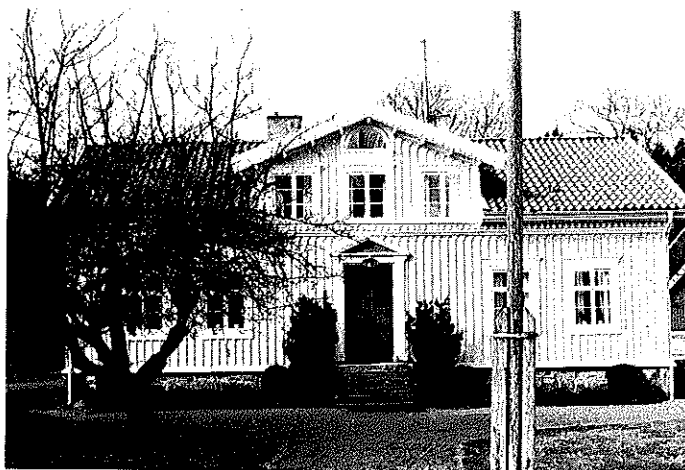
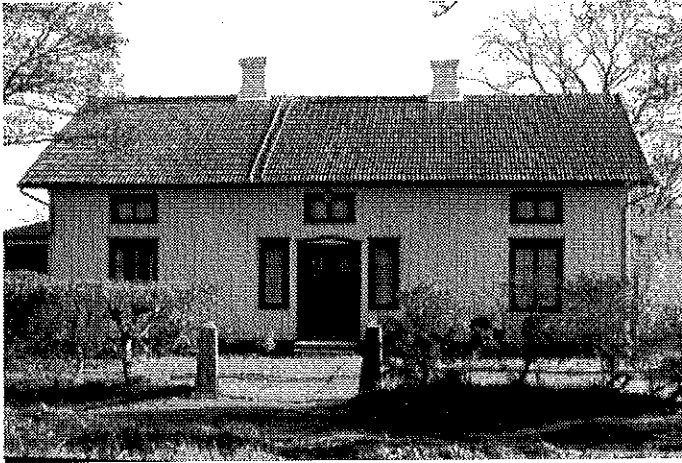
102. Kullgården 1:7, Kullgårdsvägen 159

Boningshuset är från 1800-talet och fick sitt huvudsakliga utseende vid en om- och tillbyggnad ca 1897. Till fastigheten hör även en f.d. ladugård från sekelskiftet 1900.

Fastighetens kulturhistoriska värde motiveras ur samhälls- och byggnadshistorisk synpunkt, där gården tillsammans med övriga fastigheter i Kullgården, ger en bild av oskiftade byars karaktär, med flera boningshus och deras respektive ekonomibyggnader tätt samlade. Gården tillmäts även ett kulturhistoriskt egenvärde som motiveras av boningshusets arkitekturhistoriska värde. Värdet grundar sig i byggnadens välbevarad detaljutformning m.m. Värdet motiveras vidare ur miljöskapande synpunkt, där båda byggnaderna, deras volymer, placering och skillnader i färgsättning är ytterst viktiga för helhetsmiljön. *Ingår i: Kulturmiljö 10. Bebyggelsemiljö A*

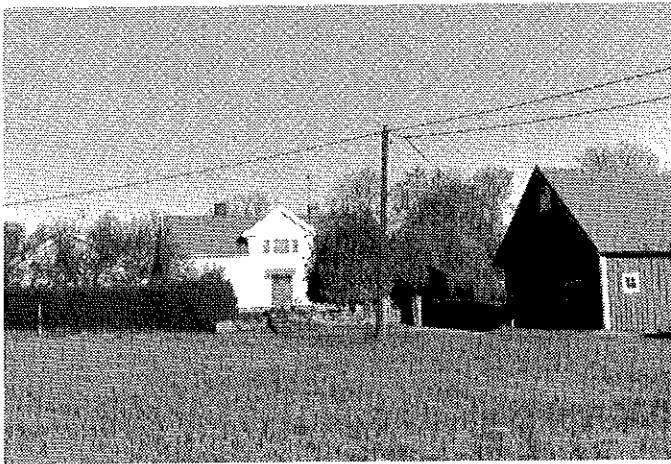
103. Kullgården 1:8, Kullgårdsvägen 165

Boningshuset uppfördes ca 1854. Ladugården, höns- huset och källaren är samtliga äldre och byggdes ursprungligen 1816. Till fastigheten hör vidare tre garage, varav ett från 1950-t och ett annat från ca 1930-t.

Det kulturhistoriska värdet motiveras ur samhälls- och byggnadshistorisk synpunkt, där gården tillsammans med övriga fastigheter i Kullgården, ger en bild av oskiftade byars karaktär, med flera boningshus och deras respektive ekonomibyggnader tätt samlade. Bostadshuset har bevarat sin volym och huvudsakliga detaljutformning, men präglas av ombyggnationer vidtagna under ca 1950-talet, med bl.a. fönsterbyten som följd. Eftersom fastighetens bostadshus är den första byggnaden man möter i Kullgården, har byggnaden trots förändringar, ett mycket stort miljöskapande värde. Gården hör till Kullgårdens bäst bevarade, med avseende på mängden ekonomibyggnader. *Ingår i: Kulturmiljö 10. Bebyggelsemiljö A*

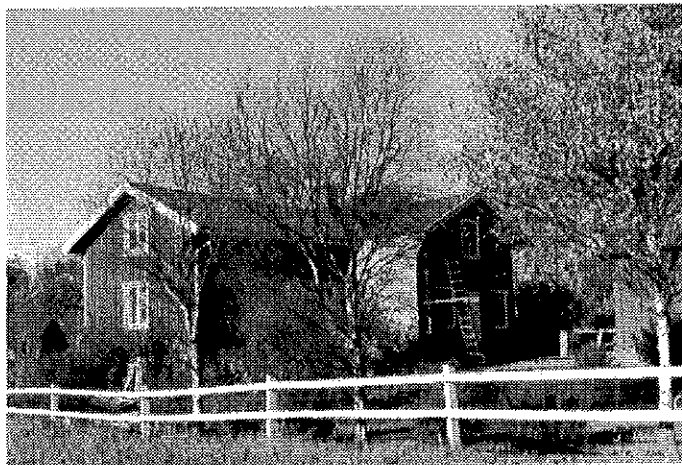
104. Kullgården 1:9, Kullgårdsvägen 155

Boningshuset i två våningar har en framkammarstugas planlösning och uppfördes i sitt nuvarande läge vid 1800-talets mitt och lär då ha flyttats hit från en närliggande plats. Ladugården är samtida.

Gårdens kulturhistoriska värde ses i ett sammanhang med övriga gårdar i Kullgården och motiveras av byggnadernas placering och detaljutformning. Bostadshuset har förändrats från sitt ursprungsskick med avseende på fönster, brokvist m.m., men har med sin volym och färgsättning i stort bevarat sin karaktär. Ekonomibyggnadens autenticitet är större än bostadshusets, bl.a. genom sitt bevarade taktegel, och genom byggnadens volym, slamfärgsmålade röda fasader m.m. Ekonomibyggnaden är mycket viktig för Kullgårdens helhetsmiljö. *Ingår i: Kulturmiljö 10. Bebyggelsemiljö A*

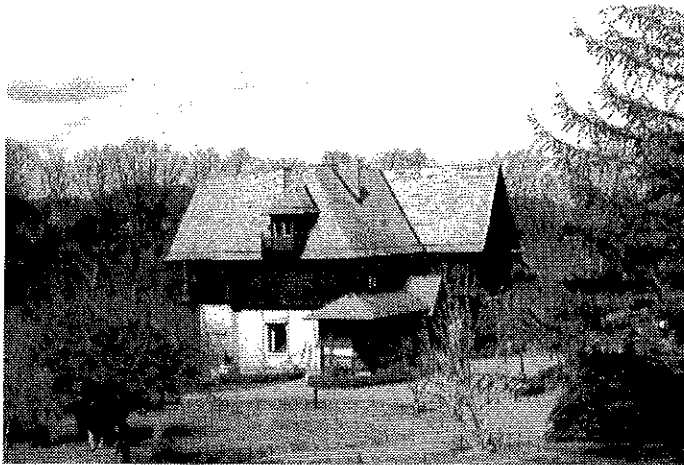
108. Lerum 2:236, Villa Kasten Hof, Kasten Hofsv. 11

Kasten Hof köptes 1875 av ägaren till Gamlestadens fabriker Christoffer Carlander, vilken lät I.G Clason rita det nuvarande boningshuset från 1891-92 i Artsand craft inspirerad stil. Till gården hör även två växthus med arbetslokal från 1890-tal, ytterligare växthus och bevarade växthusgrunder, en redskapsbod, en lekstuga i nationalromantisk stil från sekelskiftet, ett pumphus och parkanläggning med dammar.

Villan är byggnadsminnesförklarad sedan 1976. Det kulturhistoriska värdet omfattar hela anläggningen, vilken tillmäts stora dokument- och upplevelse värden ur byggnads-, arkitektur-, samhälls- och personhistoriskt- samt arkitektoniskt-, konstnärligt- och miljöskapande perspektiv. *Byggnadsminne. Riksintresse. Ingår i: Kulturmiljö 8.*

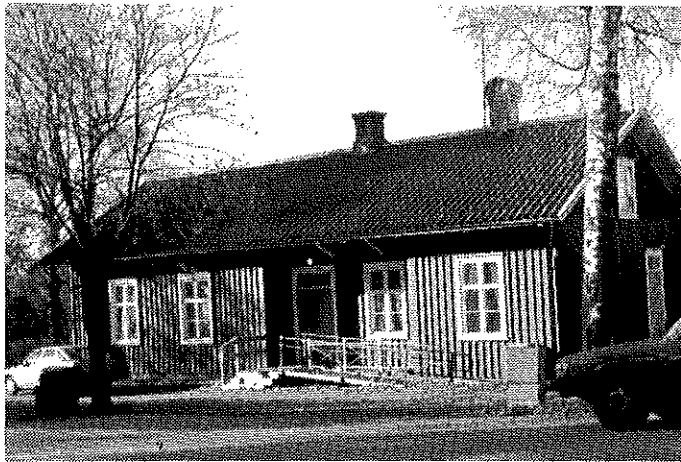
109. Lerum 3:9, Sanna småskola, Alingsåsvägen 30

Byggnaden som uppfördes som skola 1895 har en tidstypisk och välbevarad arkitektonisk utformning och används idag som samlingslokal av länkarna.

Det kulturhistoriska värdet motiveras ur byggnads-, arkitektur- och samhällshistoriskt perspektiv. Det motiveras vidare av upplevelsevärden av miljö- och identitetsskapande slag.

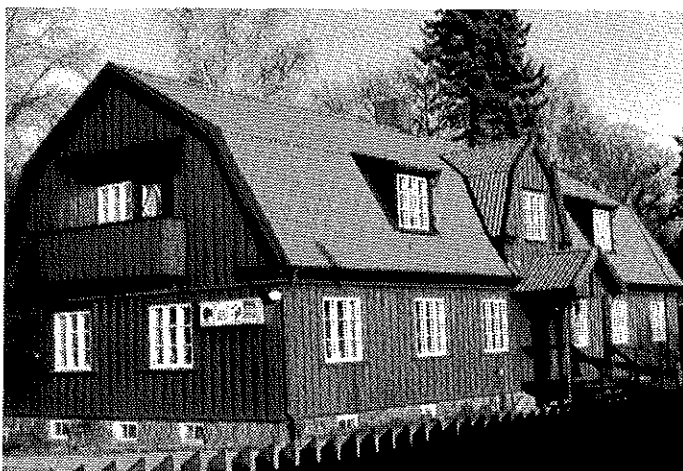
110. Lerum 4:15, Villa Pomona, Pomonavägen 10

Dir. Gösta Fraenckel lät uppföra det f.d. bostadshuset 1912-13, vilket fick sin nuvarande utformning när huset något år senare byggdes till genom att förlängas åt båda håll. Tillbyggnaden ritades av Sigfrid Ericson. Idag används byggnaden som kontor. Till gården hörde ett antal ekonomibyggnader förlagda väster om boningshuset. Kvar idag finns bara ett uthus/te från 1944. Namnet Pomona fick byggnaden av första ägarens intresse och rika plantering av äppelträd.

Det kulturhistoriska värdet motiveras ur byggnads-, arkitektur- och samhällshistorisk synpunkt. Byggnaden tillmäts ett arkitektoniskt värde i sitt formspråk, vilket påvisar övergångsformer mellan nationalromantik och 20-tals klassicism. Den tillmäts vidare ett personhistoriskt värde, dels genom den ursprunglige ägaren, dels genom byggnadens arkitekt.

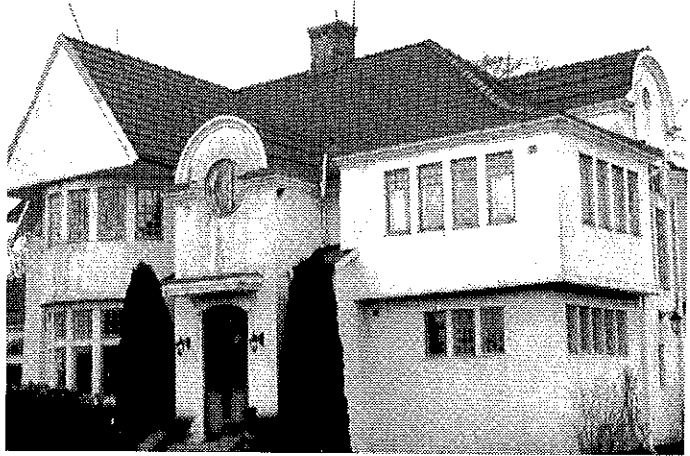
112. Lerum 5:3, Aludden, Aspenäsvägen

F.d. sommarbostad från 1869, använd som skollokal 1921-54, därav kallad "Aluddens skola". Anläggningen donerades av barnen till F.E. Olsson (bryggeridisponent vid Pripps) till kommunen, därefter till- och ombyggdes huvudbyggnaden 1963, och 1975. Till fastigheten hör även en f.d. ekonomibyggnad med tjänstemannabostad och vagnslider m.m. från ca 1870-t. Byggnaden har ombyggt och innehåller förenings- och museilokaler. Parken anlades 1883, men är starkt förändrad sedan sin blomstrings tid.

Anläggningen uppfördes som sommarbostad av E.F. Kullman, från Göteborg och skall ses i ett sammanhang med övriga sommarvillor uppförda efter stambanans tillkomst, varav denna anläggning tillhör Lerums äldsta och centralast placerade. Byggnaderna har, trots om- och tillbyggnader, kvar större delen av sina rika arkitektoniska utsmyckningar - på huvudbyggnaden t.ex. med tyngdpunkt på verandan mot sjön, vilken var den mest exponerade fasaden före tillkomsten av Aspenäsvägen. Den rika och individuella utsmyckningen var kännetecknande för tidiga sommarvillor nära järnvägen.

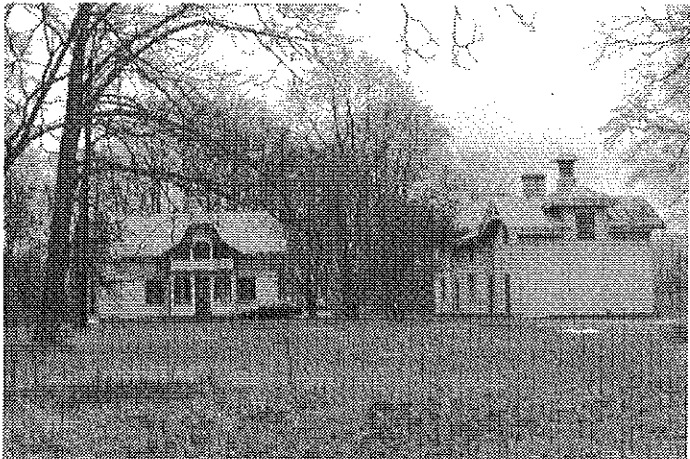
113. Lerum 5:6, Aspenäsvägen 6

F.d. trädgårdsmästarebostad m.m. som hört till Lerum 5:3, Aludden.

Byggnaden uppfördes som bostadshus åt trädgårdsmästaren för sitt trogna arbete. Dessförinnan bodde han med övrigt tjänstefolk i den avlånga ekonomibyggnaden intill huvudbyggnaden. Trädgårdsmästarebostaden har ett samhällshistoriskt- och personhistoriskt värde och är en viktig delkomponent i anläggningen på Aludden.

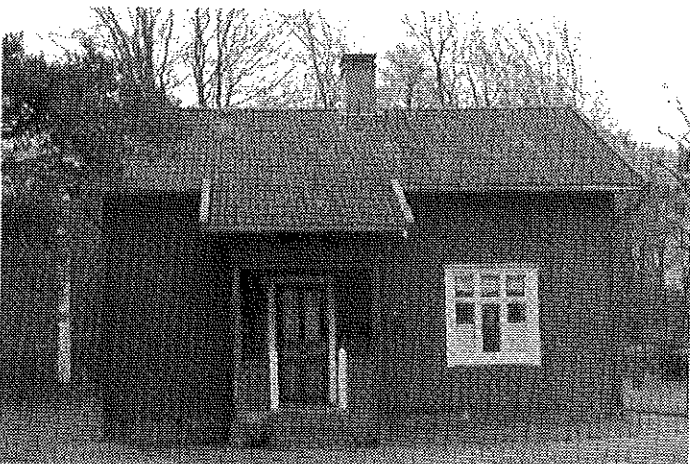
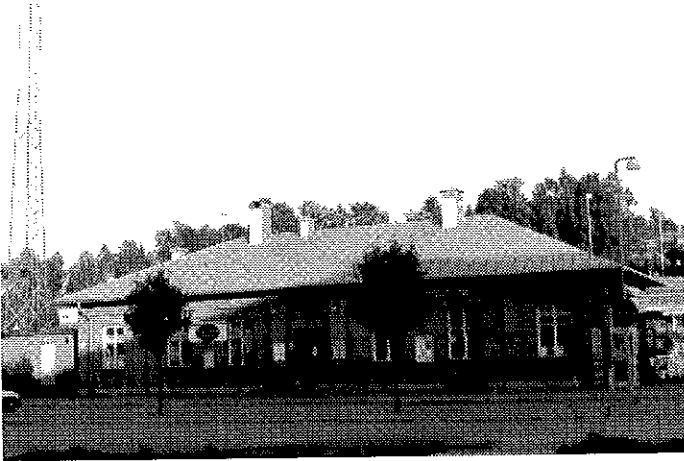
114. Lerum 20:1 m.fl., Lerums station, Stationsvägen

Lerums stationsbyggnad uppfördes 1892 och har ombyggt 1936 och 1948. Byggnaden ersatte ett äldre stationshus, vilket låg placerat något längre öster ut.

Stationshuset har från 40-talet och framåt genomgått förändringar som byte från skivfalsad till bandfalsad plåt, byte av fönster och dörrar m.m., vilket minskar byggnadens autenticitet. Genom järnvägens stora betydelse för Lerums bebyggelseutveckling tillmäts ändå byggnaden ett kulturhistoriskt värde motiverat av ett dokumentvärde ur samhällshistoriskt perspektiv. Den äldre perrongen av trä från 1930-talet tillmäts ett byggnadshistoriskt egenvärde. *Ingår i: Kulturmiljö 13. Bebyggelsemiljö I.*

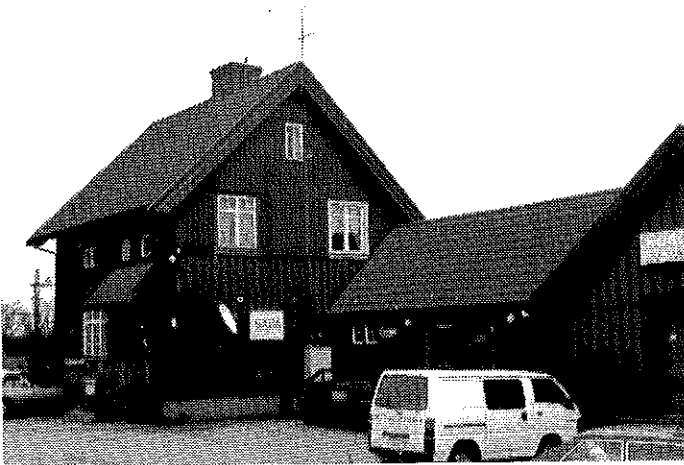
Stenkullens station, Stenkullenvägen 17

F.d. stationsbyggnad och magasin från år 1919, nu bostadshus och radio-/tv-affär.

Det kulturhistoriska värdet motiveras av dokument- och upplevelsevärden ur byggnads- och samhällshistoriskt perspektiv. Värdena motiveras vidare av järnvägens och stationshusets betydelse för Stenkullens samhällsutveckling, vilket vidare ger byggnaderna ett symboliskt värde.

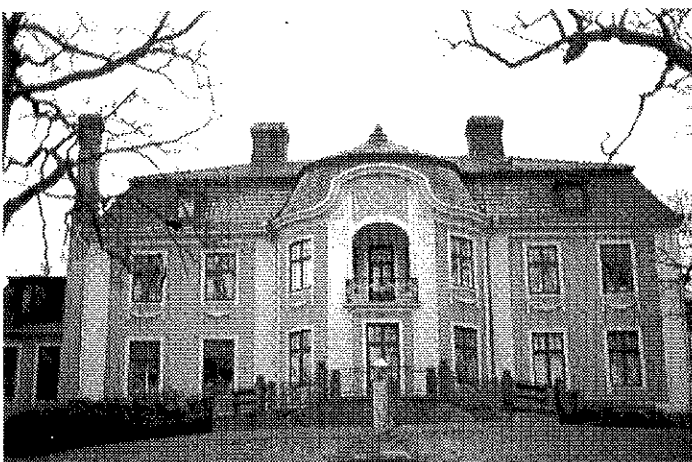
115. Lerum 20:3, Ekenäs, Jonseredsvägen 138

Bostadshus från 1908. Växthusruin, f.d. trädgårdsmästar- och kuskbostad, stall, vagnslider, redskapsbod samt tc, samtliga från 1910. Stenmurar, grindar och parkanläggning. Banvaktstuga från början av 1900-talet (se nästa sida).

Ekenäs huvudbyggnad med sina jugendinfluerade stildrag uppfördes åt Carl Krüger efter ritningar av Ernst Krüger. Byggnaden är mycket välbevarad såväl ut- som invändigt. Platsen kallas Täckva Udden. På tomten finns kommunens, trots förfall, intressantaste växthus skelett. Med sin konstruktion har den arkitektoniska likheter med palmhuset i Göteborg. Ekonomibyggnaderna och kuskbostaden har nationalromantiska stildrag. Det kulturhistoriska värdet motiveras av mycket stora dokument- och upplevelsevärden. Bostadshuset tillmäts i sin helhet ett stort dokumentvärde ur byggnads-, arkitektur-, person- och samhällshistorisk synpunkt. Vidare tillmäts hela anläggningen med sin placering intill Aspen stora upplevelsevärden ur miljöskapande- och arkitektonisk synpunkt.

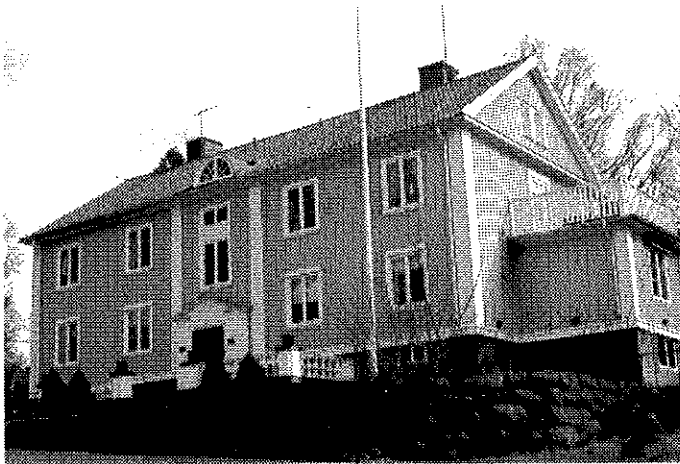
118. Lerum 28:3, Södergården/Björkenäs, Holmenbacken 3

Byggnaden som är uppförd i s.k. 20-tals klassicistisk stil, byggdes ca 1933 som bostad för ensamstående kvinnor. Byggnaden ombyggdes 1936 och har även används som pensionärshem. Den har även använts för kontorslokaler och används idag i huvudsak för hyreslägenheter.

Byggnaden är med sitt dominanta läge, belägen i en kurva i Lagermansbacken, ett viktig miljöskapande inslag. Vidare tillmäts byggnaden med sina bevarade byggnadsdetaljer och genom sin ursprungliga funktion, såväl byggnads- som arkitektur- och samhällshistoriska värden.

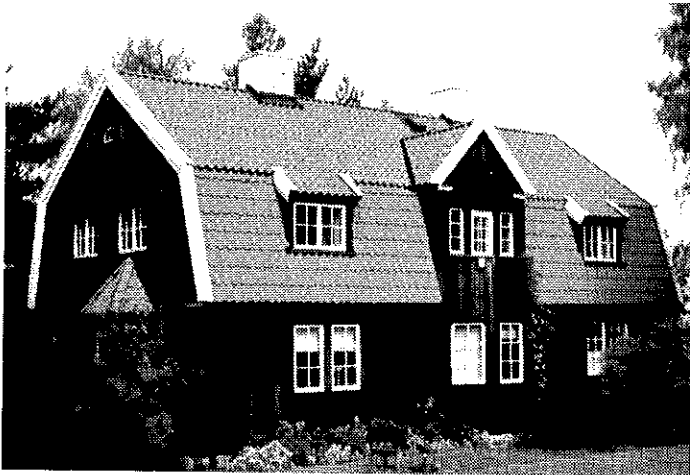
119. Lerum 29:4, Edward Olsons backe 7

Till fastigheten hör en villa från 1916 ritad av Hans Hedlund (ev Hedlunds son), och vidare ett samtida uthus, vilket används som garage.

Byggnaderna är exteriört mycket välbevarade och bostadshuset är med små förändringar, beträffande planlösning och vissa detaljer, välbevarat interiört. Byggnaderna tillmäts ett mycket stort kulturhistoriskt värde motiverat av dokument- och upplevelsevärden ur byggnads-, arkitektur- och personhistoriskt perspektiv. Villan tillmäts vidare ett samhällshistoriskt och pedagogiskt värde sett i ett sammanhang med övriga större sekelskiftesvillor i Lerum.

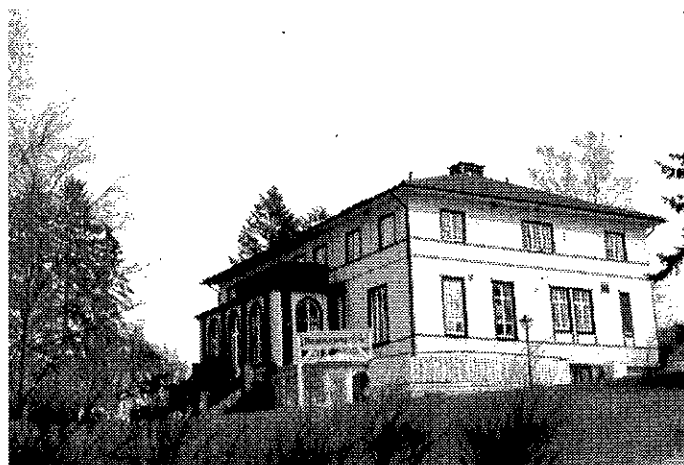
120. Lerum 38:8, Tryggestad, Hammars backe 2

Tryggestad med arkitektonisk utformning från 1931.

Tryggestad uppfördes i ett plan med park och dammar i slutet av 1800-talet. Parken försvann när motorvägen byggdes. Namnet Tryggestad fick villan 1916, efter dåvarande ägaren Hugo Hammars barndomshem på Öland. 1929 donerades villan till Götaverkens Verkstadsklubb, som 1931 lät bygga på en våning som användes till vilohem för sina anställda. Från 1979 har byggnaden används som restaurang och hotell och den blev delvis om- och tillbyggd 1987.

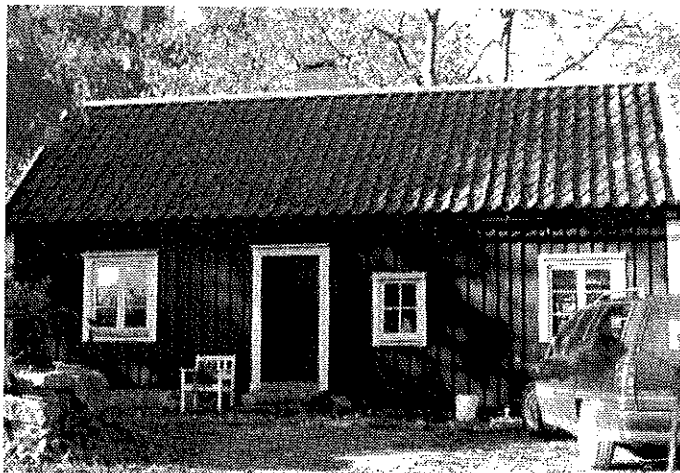
122. Lerum 43:22, Skattegårdsbacke 2

Liten villabyggnad från ca 1915 i nationalromantisk stil med inslag av 20-tals klassicism. Till fastigheten hör vidare ett uthus.

Villans kulturhistoriska värde motiveras av dokumentvärden ur byggnads-, arkitektur- och samhällshistorisk synpunkt. Med sitt läge och omgivande träd tillmäts byggnaden även ett miljöskapande värde.

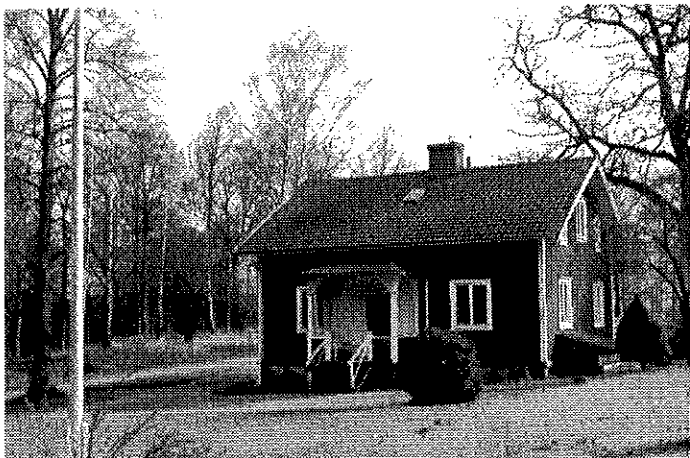
126. Lerums-Stålebo 1:16, Jonseredsvägen 97

Bostadshus från 1800-talets senare hälft och förråd från 1920-talet

Trots att byggnaden har genomgått vissa förändringar t.ex. byten av fönster m.m., tillmäts byggnaden ett kulturhistoriska värde. Värdet motiveras främst ur miljöskapande synpunkt, där byggnaden är viktig för att påvisa bebyggelsens tillväxt och arkitektoniska mångfald beträffande stilideal. Den är också viktig för att visa de mindre byggnadernas utbredning bland de större villaanläggningarna och storgårdarna. *Ingår i: Kulturmiljö 5. Bebyggelsemiljö K.*

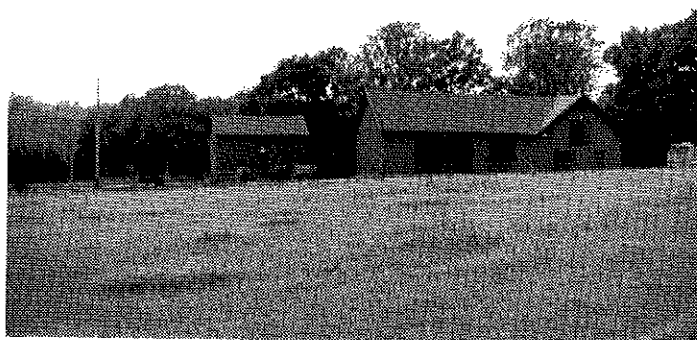
128. Långared 1:2, Kullgårdsvägen 120

F.d. jordbruksfastighet idag bostadsfastighet med stall. Salsbyggnaden uppfördes under 1700-talet och ombyggdes under 1800-talets andra hälft. Fönstren är utbytta och byggnaden har en ny sidoentré. Till fastigheten hör även en större ekonomibyggnad (f.d. ladugård, nu stall)

Bostadshusets arkitektoniska detaljer är vanlig för Lerum och återfinns bl.a. på huvudbyggnaden på Knappekulla. Ekonomibyggnaden är mycket väl hållen och tillhör kommunens större. Det kulturhistoriska värdet omfattar båda byggnaderna och motiveras ur byggnads-, samhälls- och arkitekturhistorisk synvinkel. Av vikt är byggnadernas bevarade volymer och formspråk, samt detaljutformningar. Gårdsanläggningen tillmäts vidare ett värde ur miljöskapande perspektiv.

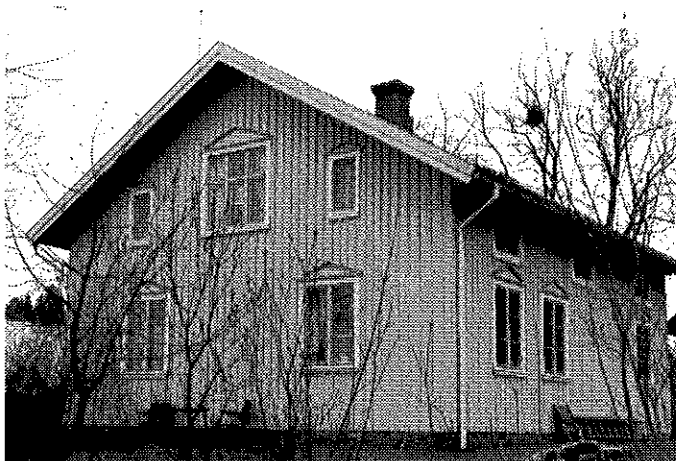
129. Marken 1:2

Bondgård med bostadshus från 1904 (renoverat och tillbyggt i början av 1990-talet). På gården finns en f.d. smedja och en ladugård. Den sistnämnda har ombyggt i etapper. Nuvarande skick härrör från 1923-25. Snickarboden är från 1908, garaget från 1960 och bryggghuset, vilket är ett f.d. hönshus, uppfördes 1910.

Det kulturhistoriska värdet motiveras främst ur byggnads- och samhällshistorisk- samt miljöskapande synvinkel. Där gårdens (trots ombyggnationer) bevarade helhet är av stor betydelse. *Ingår i: Kulturmiljö 11. Bebyggelsemiljö E.*

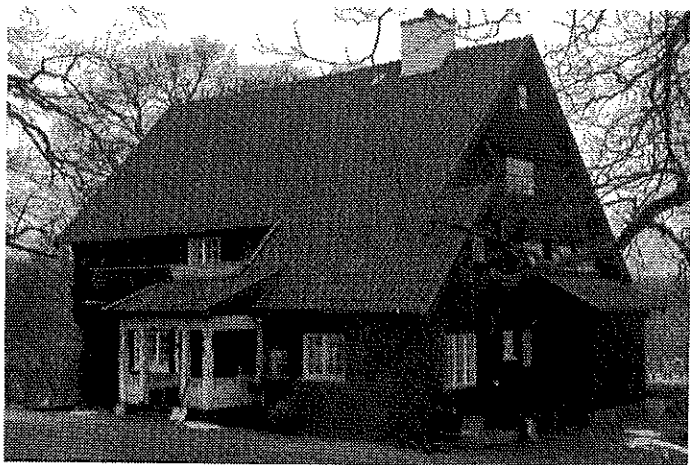
130. Nygård 2:1, Västergård/"Lillgården", Nygårdsvägen

Bostadshus från 1914-16, stall med redskapsbod och vagnslider m.m. från 1920, trädgårdsmästarebostad/portvaktstuga från 1920, lekstuga, vedbod, tc samt jordkällare från 1920, parkanläggning med vårdträd och växthus m.m. Anläggningen ritades av Eugen Torburn.

Det kulturhistoriska värdet motiveras av dokument- och upplevelsevärden ur byggnads-, arkitektur-, samhälls- och personhistoriskt- samt arkitektoniskt- och miljöskapande perspektiv, där anläggningens helhet, autenticitet och kvalitet beträffande detaljutformning utgör förstärkande motiv.

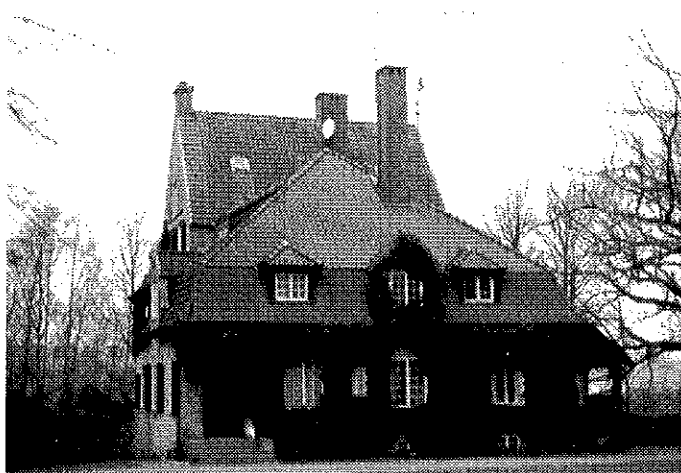
131. Rydsberg 7:2, Ekebacken, Prippska villan, Aspenvägen

Bostadshuset uppfördes ca 1912 och ersatte en äldre byggnad av trä, kallad Ekebacken, som brann 1911. Arkitekt till villan var Christian Lindholm, men Ingeborg Pripp lär ha haft stort inflytande och själv ritat vissa detaljer, bl.a. entrédörren. Till fastigheten hör en lekstuga, f.d. trädgårdsmästarebostad med växthusruin från 1877, ytterligare en växthusruin, en f.d. jakthundsgård (nu hönsgård), ett f.d. kombinerat stall, verkstad och stalldrängsbostad samt en f.d. rättarbostad från 1912 som idag används som vaktmästarebostad och slutligen en parkanläggning med damm. Den sistnämnda omfattade ursprungligen hela området ned mot sjön Aspen, men reducerades med motorvägens utbyggnad.

Bostadshuset uppfört i tysk-engelsk och Arts-and-craft inspirerad villastil, är mycket välbevarat och tillmätts ett stort arkitekturhistoriskt värde. Det kulturhistoriska värdet motiveras vidare av byggnads-, samhälls- och personhistoriska värden. I invändiga målningar-, utvändiga utsmyckningar m.m. ligger vidare ett arkitektoniskt och konstnärligt värde. Även de tillhörande äldre byggnaderna tillmätts ett kulturhistoriskt värde av byggnadshistoriskt slag. *Ingår i: Kulturmiljö 5*

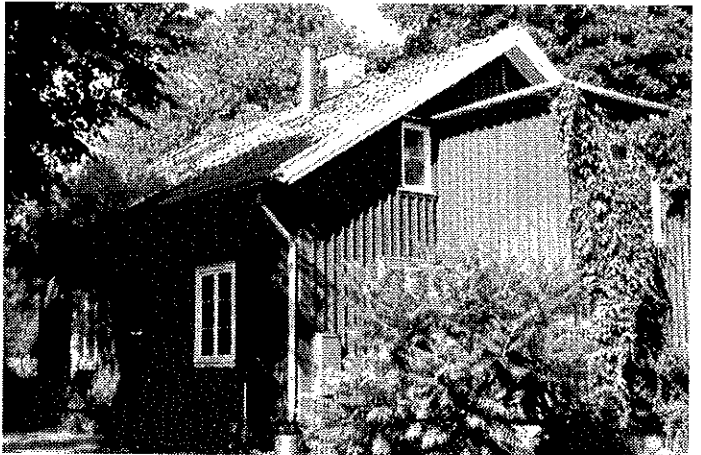
134. Slätthult 1:29, Slätthults skola, Slätthultsvägen

Slätthults skola med lärarbostad och uthuslänga är uppförda 1922 i nationalromantisk stil, med mörka fasader och småspröjsade fönster.

Byggnaderna tillmäts, genom sitt välbevarade yttre, stora byggnads- och arkitekturhistoriska värden. Genom sina tidigare funktioner tillmäts byggnaderna vidare samhällshistoriska värden och deras placering vid vägen och vid infarten till Slätthults by gör byggnaderna till viktiga landmärken med stort miljöskapande värde. *Ingår i: Kulturmiljö 3.*

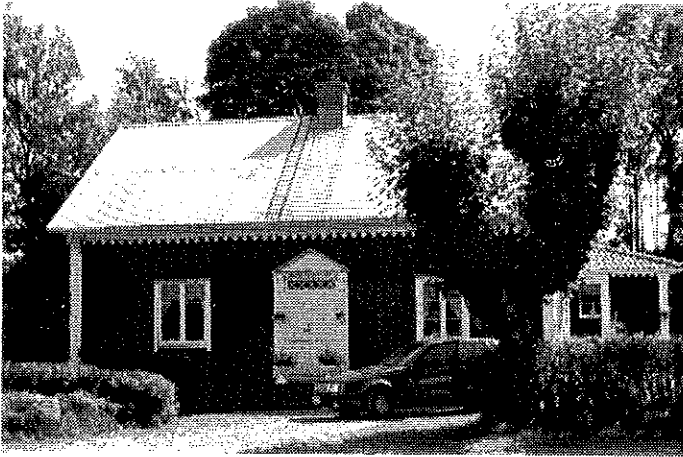
135. Slätthult 2:3, Västa Slätthult, Slätthultsvägen 158

Välbevarad äldre f.d. bondgård med bostadshus från 1874, med stildrag av empir.

Bostadshusets kulturhistoriska värde motiveras ur byggnads-, arkitektur- och samhällshistorisk synvinkel. Ytterpanlens avslutning mot takfoten återfinns på en rad byggnader från samma tid i Lerum. I byggnadens detaljutformning kring entrédörren ligger även ett konstnärligt värde. Med sitt läge tätt intill vägen tillmätts byggnaden även ett viktigt miljöskapande värde.
Ingår i: Kulturmiljö 3.

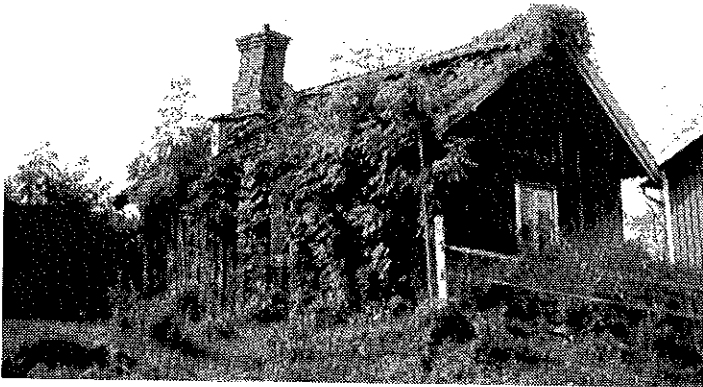
137. Svenkebo 2:3, Lindås, Ormgransvägen 10

F.d. torp från omkring 1800-talets mitt med bostadshus och stenkällare. På tomten står även ett uthus/barack.

Det kulturhistoriska värdet omfattar hela torpet, men framför allt källaren. Värdet motiveras ur byggnads-, byggnadsteknik- och samhällshistoriskt perspektiv. Värdet förstärks av att källaren tillhör kommunens största fristående källare.

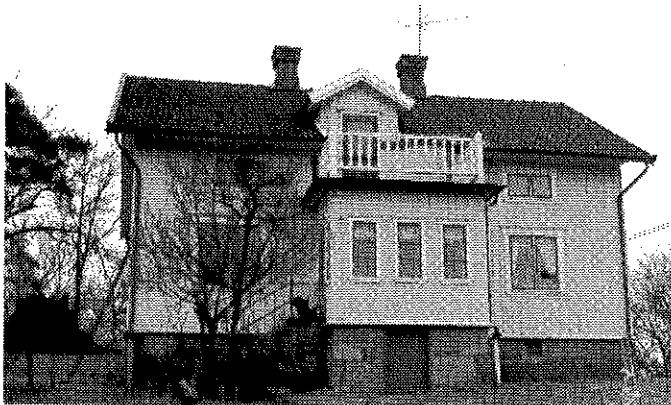
140. Sävidsbo 2:11, Sävesbo, Sävidsbovägen

Bostadshuset uppfördes 1855 och byggdes om på 1940- och 1950-talen samt 1997. Till fastigheten hör en ladugård med fähus m.m. från 1800-talet, vilken tillbyggdes 1933. Ett f.d. kombinerat virkesförråd och småfähus m.m. från 1800-talet, smedja, garage, källare samt en f.d. undantagsstuga från ca 1920.

Det kulturhistoriska värdet omfattar hela anläggningen, förutom bostadshuset, vilket med den sista tillbyggnaden har genomgått allt för stora förändringar från ursprungsskicket för att kunna tillmätas ett enskilt värde. Övriga byggnaders värden motiveras ur byggnadshistoriskt perspektiv, men också ur arkitektur- och samhällshistorisk synpunkt. Gården är tillsammans med de övriga viktiga för Sävidsbo bys helhetsmiljö. Ur miljöskapande synpunkt är undantagsstugan, med sin volym, utformning och placering vid vägen särskilt värdefull. *Ingår i: Kulturmiljö 11. Bebyggelsemiljö E.*
