KULTURHISTORISK BYGGNAD SINVENTERING NR 40

LERUMS KOMMUN

ÄLVSBORGS LÄNSMUSEUM

Lerum, Skallsjö, Stora Lundby och Östads socknar

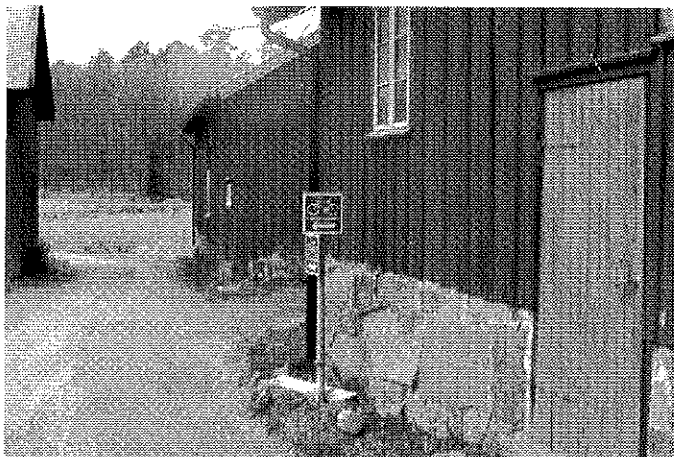
141. Sävidsbo 3:1, Arons, Sävidsbovägen

Bostadhus från 1885, ladugård från 1887, tillbygd 1951, magasin från 1896. Höns hus/garage från 1940 samt ett förråd från 1890.

Det kulturhistoriska värdet omfattar hela anläggningen. Värdet motiveras ur byggnads- och samhällshistorisk synvinkel. Gården är, tillsammans med de övriga gårdarna i Sävidsbo by, viktig för helhetsmiljön, men tillmäts också, genom mångfalden av byggnader och deras täta placering runt den gamla byvägen, ett eget miljöskapande värde. Viktigt inslag är skillnaden mellan bostadshuset och ekonomibyggnaderna, där den förra är målad med oljefärg och de övriga med röd slamfärg. Det börjar bli sällsynt med taktegel på ekonomibyggnader. Där det förekommer höjs gårdens autenticitet. *Ingår i: Kulturmiljö 11. Bebyggelsemiljö E.*

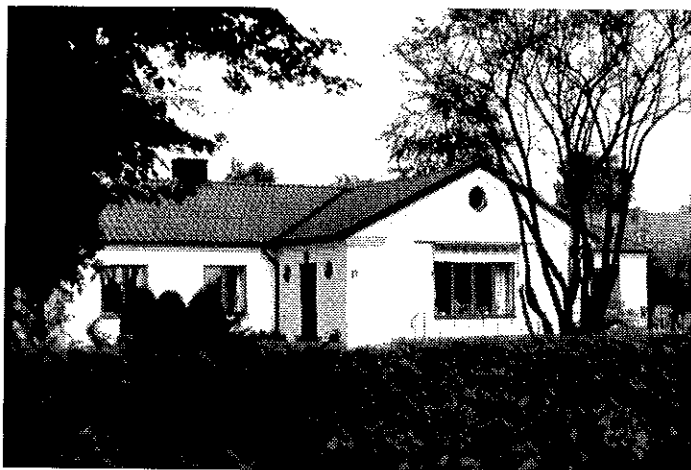
143. Torp 1:125, Strandvägen 17

Villa från 1935 i exponerat läge. Garage från 1953. Värdet omfattar i första hand villan som uppfördes av Aktiebolag Aspenäs Villastad och ritades av Ivar Svahn, vid J. Lindbergs ingenjörbyrå i Göteborg. Byggnadens kulturhistoriska värde ses i ett sammanhang med de kringliggande villorna från samma tid, med lika utformning. Byggnaden tillmäts ett byggnadsarkitektur- och samhällshistoriskt värde. Det senare genom att den påvisar aktiebolagets aktiva arbete med att uppföra bostäder i Aspenäs villastad under 1930-talet. Det förra genom att den bl.a. ger exempel på ingenjörernas framträdande roll i byggandet under samma tid. *Ingår i: Kulturmiljö 2.*

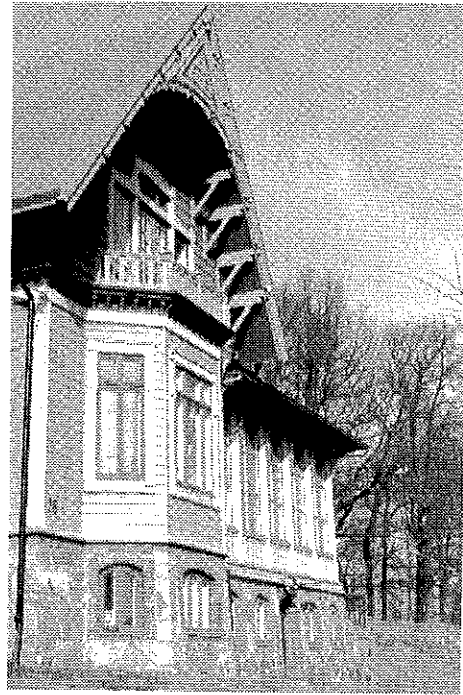
146. Torp 1:409, Strandvägen 21

Villa byggd 1935 efter ritning av Georg Kündinger och Ivar Svahn, J. Lindbergs ing.byrå, för Aktiebolag Aspenäs Villastad.

Villa från 1935 i exponerat läge. Garage från 1953. Värdet omfattar i första hand villan vars kulturhistoriska värde ses i ett sammanhang med de kringliggande villorna från samma tid. Byggnaden tillmäts ett byggnads-, arkitektur- och samhällshistoriskt värde. De senare genom att den påvisar aktiebolagets aktiva arbete att uppföra bostäder i Aspenäs villastad under 1930-talet. Det förra genom att den ger exempel på ingenjörernas framträdande roll i byggandet under samma tid. *Ingår i: Kulturmiljö 2.*

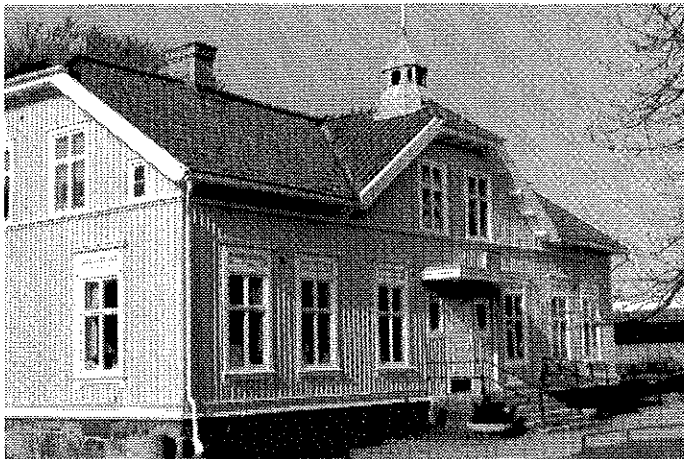
149. Torp 2:2, G:a Tingshuset, Göteborgsvägen 24

Tingshusbyggnaden uppfördes 1892 efter ritningar av ark. Victor Adler och har använts som kommunalhus mellan åren 1928-1960. Sedan 1928 har byggnaden även använts som föreningslokal, läkarmottagning, arbetsförmedling m.m. Idag hyr Röda Korset byggnaden av Lerums kommun.

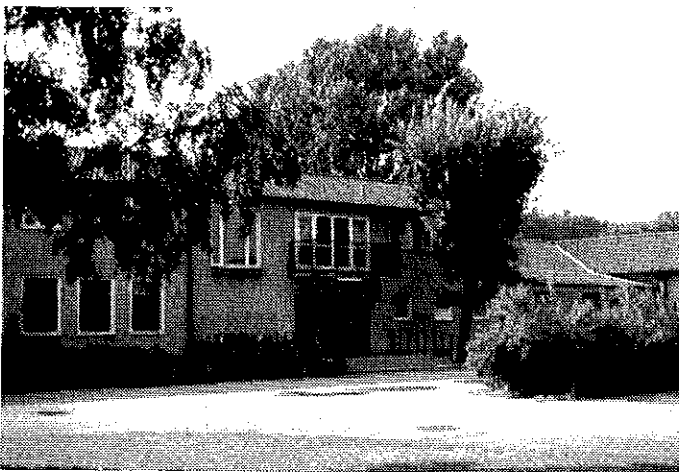
150. Torp 2:80, Torpskolan, Häradsvägen 2

Bland 13 kommuner blev Lerum uttagen som den som skulle börja försöksverksamheten med den sk enhetsskolan 1949. För enhetsskolans högstadium 7-9, tillkom Torpskolan, ritad av Nils Andreasson och färdig att tas i bruk höstterminen 1953. Beteckningen enhetsskola, byttes senare mot grundskola. Byggnaden har till- och ombyggt i omgångar.

Det kulturhistoriska värdet omfattar den äldre byggnadskroppen och motiveras av dokumentvärden av främst samhälls- och byggnadshistoriskt slag. Trots ombyggnationer är den ursprungliga byggnadskroppen och dess arkitektoniska byggnadselement och detaljutföring tydligt utläsbar i byggnaden.

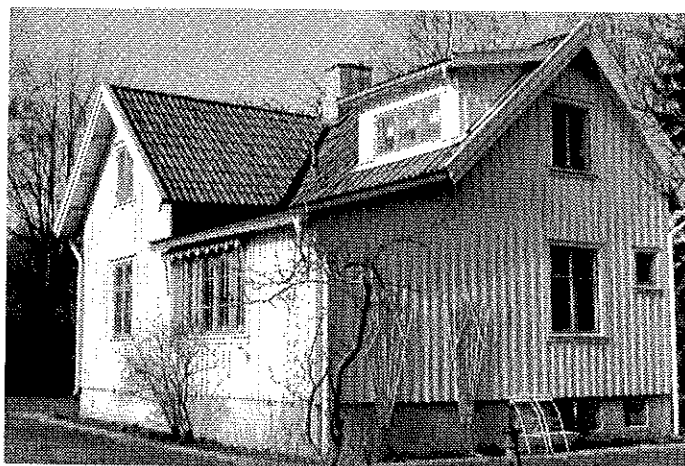
153. Ölslanda 1:11, Stenkullenvägen 5

Gården är en f.d. hantverksgård. Bostadshuset, av typ dubbelhus, tillbyggdes 1974. Till fastigheten hör även ett uthus.

Ombyggnaden förändrade bostadshuset avsevärt. Gården tillmäts ändå ett byggnads- och samhällshistoriskt värde genom sin ursprungliga funktion sett i ett sammanhang med de kringliggande gårdarna, vilka också har varit hantverksgårdar. Ur sistnämnda perspektiv tillmäts byggnaden även ett miljöskapande värde. Gården ger en bild av hur delar av Stenkullen såg ut vid slutet av 1800-talet. *Ingår i: Kulturmiljö 17.*

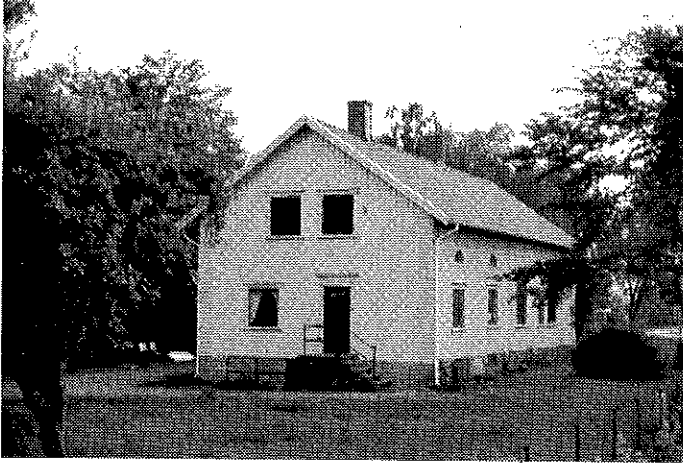
154. Ölslanda 1:14, Stenkullens g:a skola, Alingsåsvägen 51

F.d. småskolebyggnad från 1800-talets senare hälft, vilken har till- och ombyggt i omgångar. Senast 1987 då huset inreddes till kommunala hyresbostäder. Ombyggnaderna minskar byggnadens autenticitet. Byggnadens karaktär är dock i huvudsak bevarad och den tillmäts genom sin ursprungliga funktion ett byggnads- och samhällshistoriskt värde. *Ingår i: Kulturmiljö 17.*

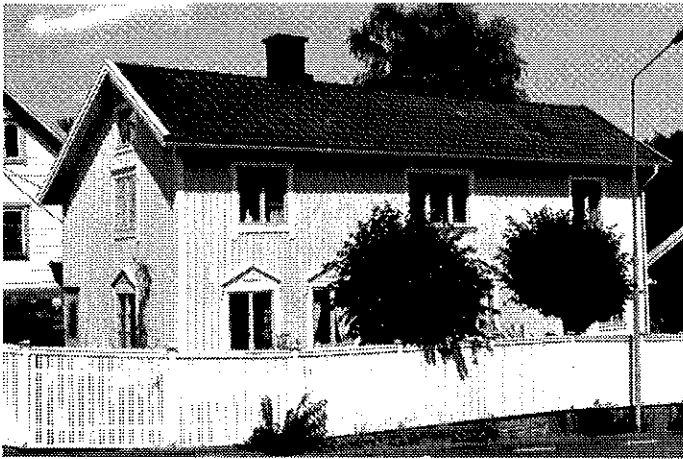
155. Ölslanda 1:21, f.d. Ölslanda affär, Hantverkervägen 14

Bostadshuset byggdes under slutet av 1800-talet. Därefter har det byggts om i flera omgångar. En tid användes byggnaden som affär. Uthuset har också byggts om sedan uppförandet, sitt huvudsakliga utseende fick byggnaden under 1940-talet, samt 1997, när byggnaden inreddes till ateljé. Det kulturhistoriska värdet motiveras främst av ett upplevelsevärde som baseras på att byggnaderna är viktiga komponenter i skapandet av en rumsbildande bebyggelsemiljö, där byggnaderna tillsammans med Ölslanda 1:6 vid Svarvarevägen på ett förtjänstfullt sätt bildar en harmonisk övergång mellan industriområdet och Sävåns dalgång. *Ingår i: Kulturmiljö 17. Bebyggelsemiljö C.*

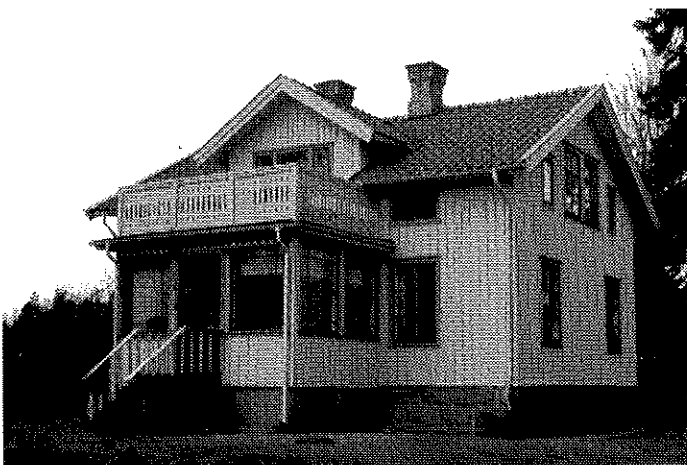
156. Ölslanda 1:22, Stenkullenvägen 4

Bostadshuset uppfördes under slutet av 1800-talet och är ett s.k. västsvenskt dubbelhus. Ursprungligen var detta en hantverksgård. Byggnaden har restaurerats under 1990-talet.

Byggnadens kulturhistoriska värde motiveras ur byggnads-, arkitektur- och samhällshistoriskt perspektiv. Sistnämnda värde bygger på gårdens ursprungliga funktion, där gården också kan ses i sitt sammanhang med övriga kringliggande hantverksgårdar, vilket tillmäts ett pedagogiskt värde. *Ingår i: Kulturmiljö 17.*

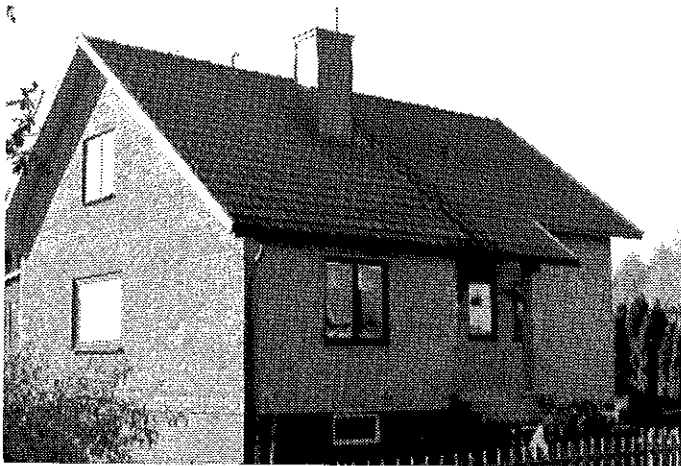
160. Ölslanda 1:137, Erik Soops väg 4

Småhus från 1959 ritat av B. Carlert, Partille.

Det kulturhistoriska värdet ses i ett sammanhang med övriga typhus och arkitektritade småhus i bebyggelsegruppen, där samtliga i stort har bevarat sin ursprungliga utformning och har flera välbevarade detaljer som originalfönster, räcken m.m. Bebyggelsegruppen har även en tidstypisk planmässig placering. Värdet motiveras ur byggnads-, arkitektur- och samhällshistorisk samt miljöskapande perspektiv. Det ligger vidare ett pedagogiskt värde i att byggnadsgruppen så tydligt visar hur byggnader från tiden, trots stora likheter, kan vara ritade av helt olika personer och företag. *Ingår i: Kulturmiljö 16. Bebyggelsemiljö D.*

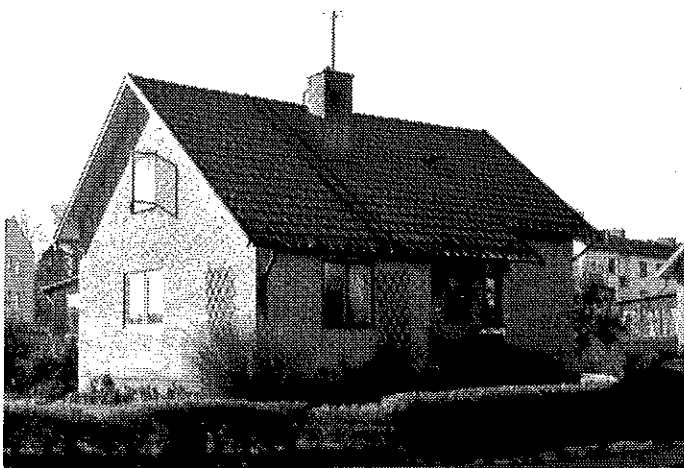
161. Ölslanda 1:138, Erik Soops väg 2

Småhus från 1959 ritat av B. Carlert, Partille.

Det kulturhistoriska värdet ses i ett sammanhang med övriga typhus och arkitektritade småhus i bebyggelsegruppen, där samtliga i huvudsak har bevarat sin ursprungliga utformning och har flera välbevarade detaljer som originalfönster, räcken m.m. Bebyggelsegruppen har även en tidstypisk planmässig placering. Värdet motiveras ur byggnads-, arkitektur- och samhällshistorisk samt miljöskapande perspektiv. Det ligger vidare ett pedagogiskt värde i att byggnadsgruppen så tydligt visar hur byggnader från tiden, trots stora likheter, kan vara ritade av helt olika personer och företag. *Ingår i: Kulturmiljö 16. Bebyggelsemiljö D.*

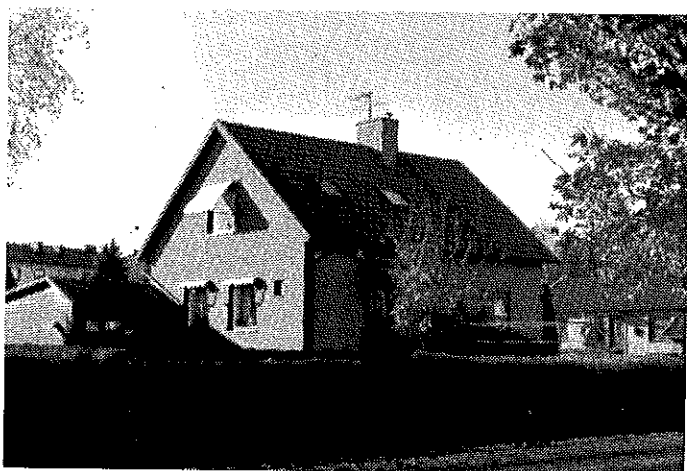
162. Ölslanda 1:139, Harald Stakes väg 3

Småhus från 1960 ritat av AB Svenska Stenhus.

Det kulturhistoriska värdet ses i ett sammanhang med övriga typhus och arkitektritade småhus i bebyggelsegruppen, där samtliga i huvudsak har bevarat sin ursprungliga utformning och har flera välbevarade detaljer som originalfönster, räcken m.m. Bebyggelsegruppen har även en tidstypisk planmässig placering. Värdet motiveras ur byggnads-, arkitektur- och samhällshistorisk samt miljöskapande perspektiv. Det ligger vidare ett pedagogiskt värde i att byggnadsgruppen så tydligt visar hur byggnader från tiden, trots likheter, kan vara ritade av helt olika personer och företag. *Ingår i: Kulturmiljö 16. Bebyggelsemiljö D.*

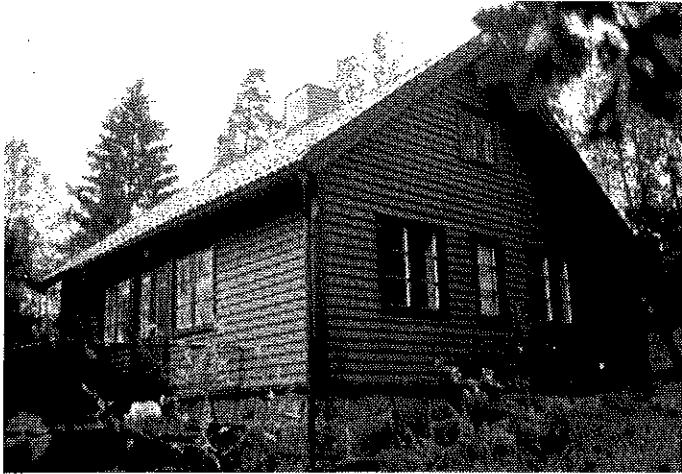
166. Öxeryd 1:49, Svedernavägen

Sommarbostad från omkring 1930 med tillhörande uthus.

Det kulturhistoriska värdet motiveras av dokument- och upplevelsevärden ur byggnads- och arkitekturhistorisk samt miljöskapande synpunkt. Värdet bygger på att byggnaden är välbevarad i detalj och är en god representant för sin tid och byggnadskategori.

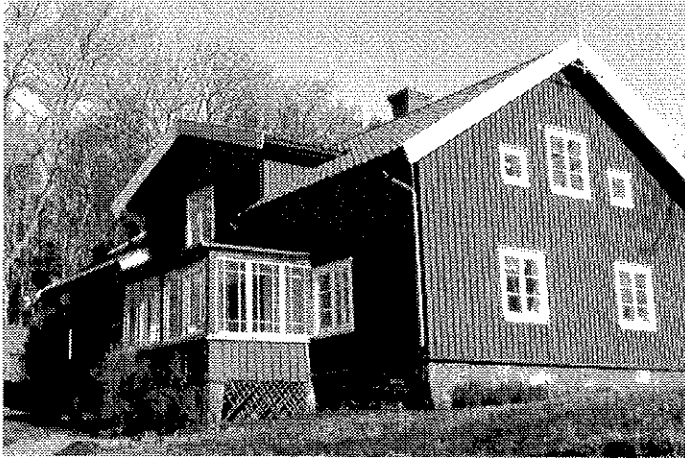
**Drängsered 1:1 (f.d. Håvared och Ubbared 4:3) forts
Lilla Håvared, f.d. Håvared**

Bostadshuset uppfördes 1886 och verandan mot nordväst uppfördes 1910 samt blev delvis ombyggd 1948. Huset om- och tillbyggdes med bl.a. ny entré under 1990-talets mitt. Ladugården uppfördes 1943 och källaren 1913. Redskapsbod med tc är från tid 1900-t.

Bostadshuset hade före 1990-talets ombyggnad kvar en mycket intressant och ovanlig planlösning, vilken betraktas som en övergångsform från enkelstuga till dubbelhus. Med renoveringen byggdes detta bort, varmed stora kulturhistoriska värden gick förlorade. Ett visst kulturhistoriskt värde motiveras dock av dokumentvärden ur byggnads- och samhällshistoriskt perspektiv, grundat på att ekonomibygnaderna är välbevarade samt på uppgifter om att Håvared (då säteri) under 1600-t låg på platsen för Lilla Håvared. **Riksintresse. Ingår i: Kulturmiljö 20.**

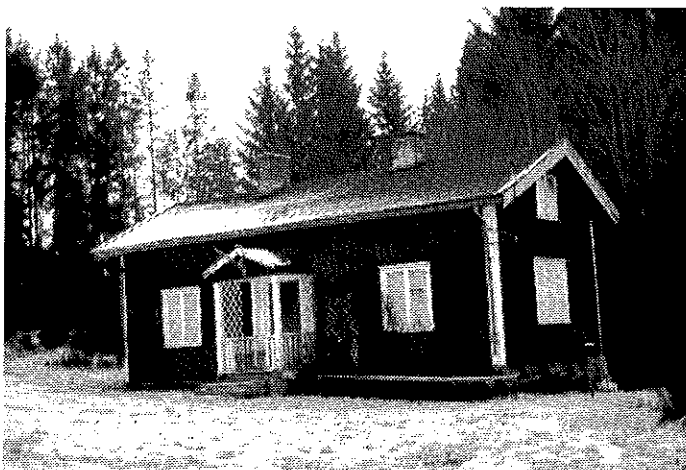
**Drängsered 1:1 (f.d. Håvared och Ubbared 4:3) forts
Nolhagen (f.d. Svensered)**

F.d. arrendetorp under Öijared, nu sommarbostad. Bostadshuset uppfördes 1863 med en parstugas planlösning. Källare samt en ladugårdsgrund från 1800-t. Två tc varav ett från tidigt 1900-t och den andra från 1990-t.

Det kulturhistoriska värdet motiveras av ett byggnads- och samhällshistoriskt värde, där de äldre byggnaderna ses i ett sammanhang med övrig torpbebyggelse under Öijared säteri och där byggnadens volym, färgsättning och formspråk är avgörande för byggnadens dokumentvärde. **Riksintresse. Ingår i: Kulturmiljö 20.**

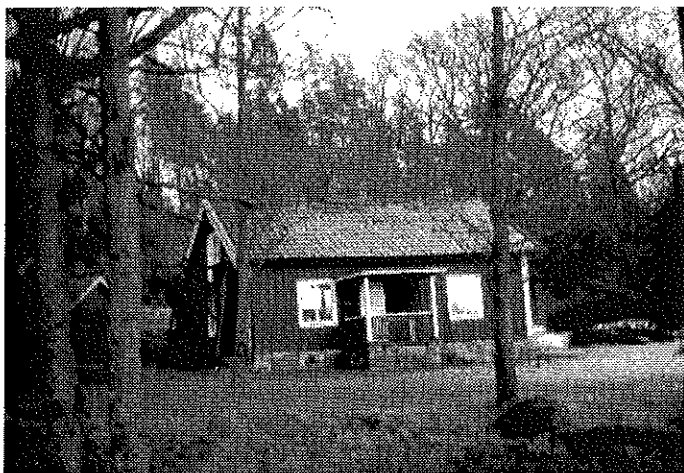
**Drängsered 1:1 (f.d. Håvared och Ubbared 4:3) forts
Vik (f.d. Vik)**

Bostadshuset, som är en typ av dubbelhus, byggdes 1891. Idag används det som fritidshus och är omgivet av öppna marker. Tillhörande källare tillkom omkring sekelskiftet 1900. Vidare finns här te och en kombinerad vedbod/ förråd.

Bostadshusets kulturhistoriska värde motiveras ur byggnads- och samhällshistoriskt perspektiv. Torpet har också stora upplevelsevärden av miljöskapande slag, där byggnadens formspråk, volym och färgsättning är av avgörande betydelse. **Riksintresse. Ingår i: Kulturmiljö 20.**

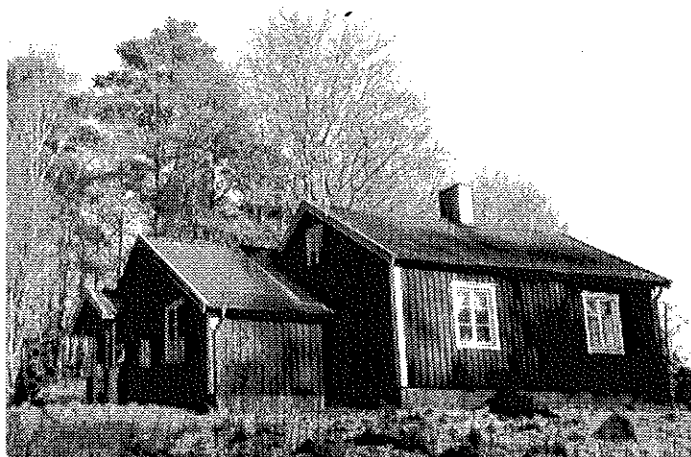
**Drängsered 1:1 (f.d. Håvared och Ubbared 4:3) forts
Västeråsen**

F.d. torp under Öijared som idag används som sommarbostad. Bostadshuset, vars byggnadsår är okänt, byggdes om 1941 och byggdes till under 1960-talet. Källaren med ränne är från tidigt 1900-t.

Bostadshuset har genomgått något för stora förändringar för att ha ett byggnadshistoriskt egenvärde, värdet ses i första hand i ett sammanhang med övriga torp under Öijared. Värdet motiveras även av ett upplevelsevärde av miljöskapande slag. **Riksintresse. Ingår i: Kulturmiljö 20.**

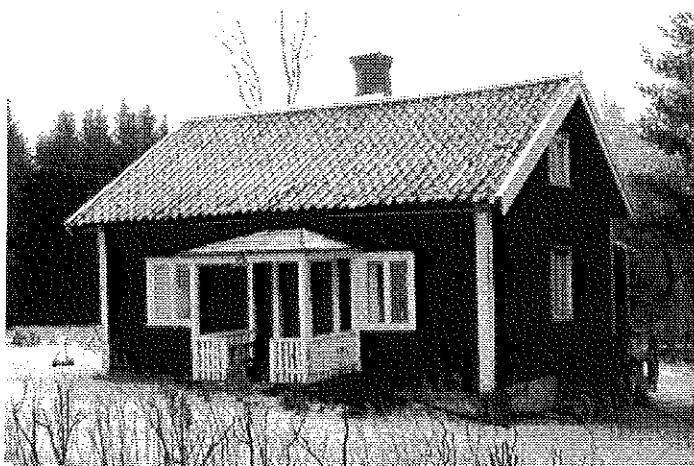
**Drängsered 1:1 (f.d. Håvared och Ubbared 4:3) forts
Österåsen**

Torpet, som har dubbelhusets planlösning, uppfördes ungefär vid sekelskiftet 1900 och genomgick en ombyggnation 1938.

Byggnaden har ett byggnads- och samhällshistoriskt värde sett i ett sammanhang med övriga torp under Öijared. Främst bygger det kulturhistoriska värdet på det miljöskapande värdet som byggnaden tillmäts med sin närhet till Österåsens skolbyggnader, vägen och Öijareds säteri. **Riksintresse. Ingår i: Kulturmiljö 20.**

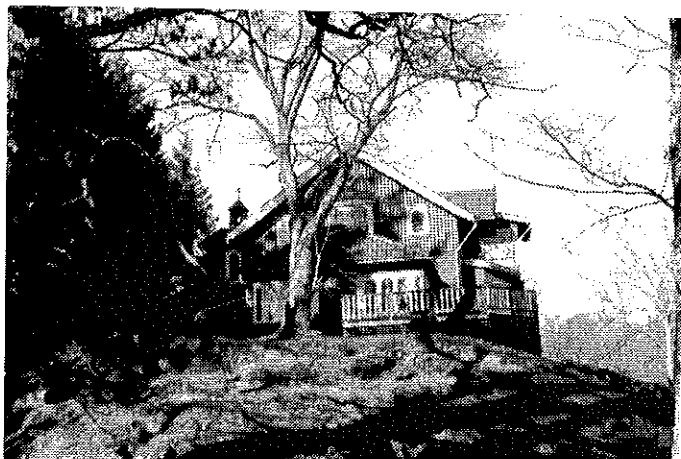
171. Drängsered 1:5, Aletundsvägen 2

Bostadshus från 1700-t av framkammartyp.

Byggnadens ursprungligen stora byggnadshistoriska värde har minskat efter senare års förändringar genom tilläggsisolering, byte av fönster och även vissa förändringar interiört, vilka påverkar byggnadens autenticitet. Hembygdsföreningen tillmäter byggnaden ett värde motiverat ur samhällshistoriskt perspektiv, bl.a. genom att byggnaden är den sista kvarvarande från Drängsereds by, som på 1800-talet hade fyra gårdsbruk. Byggnaden utgör även en av kommunens äldsta bevarade byggnader.

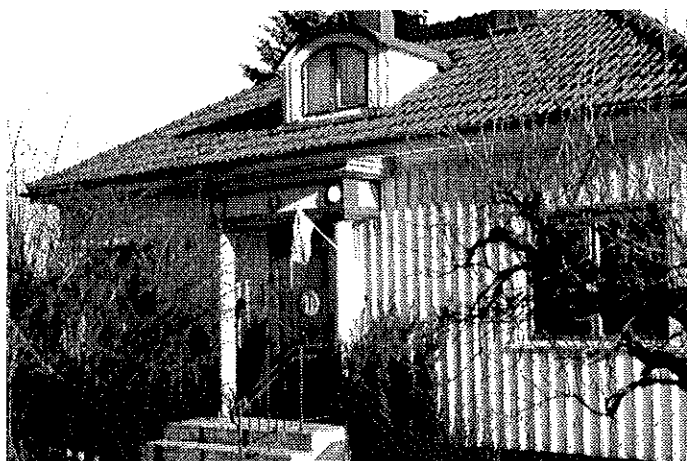
172. Drängsered 1:15, Sävegårdsvägen 20

Borohus uppfört ca 1938 på mark som statens järnvägar köpte av Adelsköld och upplät åt sina tjänstemän att bygga på. Virket fraktades hit från Norrland. Den arkitektoniska utformningen var vanlig för flera prefabricerade hus under 1930-talet. Karaktäristiskt är t.ex. entrépartiet med sina kolonner, takformen och de två skorstenarna. Av de sistnämnda är den ena endast en ventilationshuv.

Det kulturhistoriska värdet motiveras av dokument- och upplevelsevärden ur byggnads- och arkitekturhistoriskt- samt miljöskapande perspektiv. Tillsammans med de två intilliggande Borohusen tillmäts byggnaden även ett samhällshistoriskt värde.

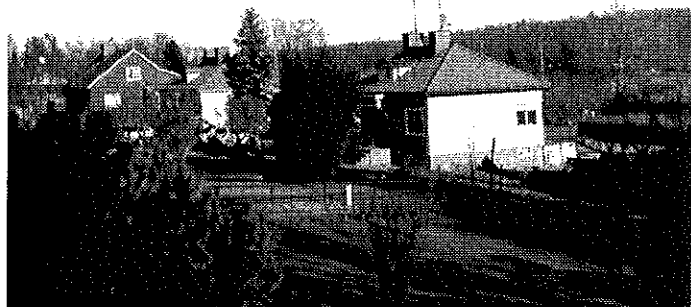
173. Drängsered 1:16, Sävegårdsvägen 18

Borohus uppfört år 1938 på mark som statens järnvägar köpte av Adelsköld och upplät åt sina tjänstemän att bygga på. Virket fraktades hit från Norrland. Den arkitektoniska utformningen var vanlig för flera prefabricerade hus under 1930-talet. Karaktäristiskt är t.ex. entrépartiet med sina kolonner, takformen och de två skorstenarna. Av de sistnämnda är den ena endast en ventilationshuv.

Det kulturhistoriska värdet motiveras av dokument- och upplevelsevärden ur byggnads- och arkitekturhistoriskt- samt miljöskapande perspektiv. Tillsammans med de två intilliggande Borohusen tillmäts byggnaden även ett samhällshistoriskt värde.

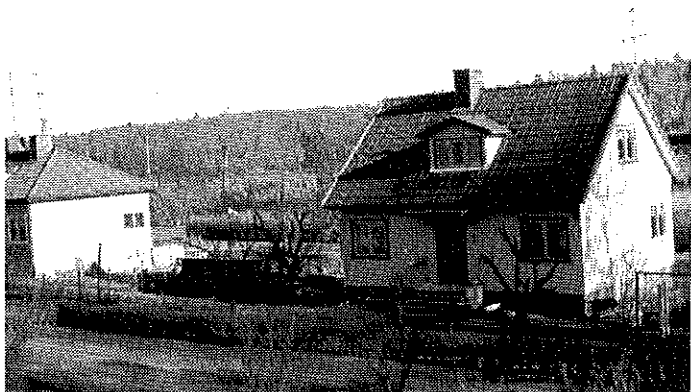
174. Drängsered 1:78, Sävegårdsvägen 14

Borohus uppfört omkring år 1938 på mark som statens järnvägar köpte av Adelsköld och upplät åt sina tjänstemän att bygga på. Virket fraktades hit från Norrland. Byggnaden är en typ av Borohus, vilka lanserades via kataloger.

Byggnaden såg ursprungligen ut som byggnaderna på Drängsered 1:15 och 1:16 och har p.g.a. vidtagna ombyggnationer inte ett lika stort arkitekturhistoriskt värde. Värdet motiveras främst av samhälls- och socialhistoriska- samt miljöskapande värden.

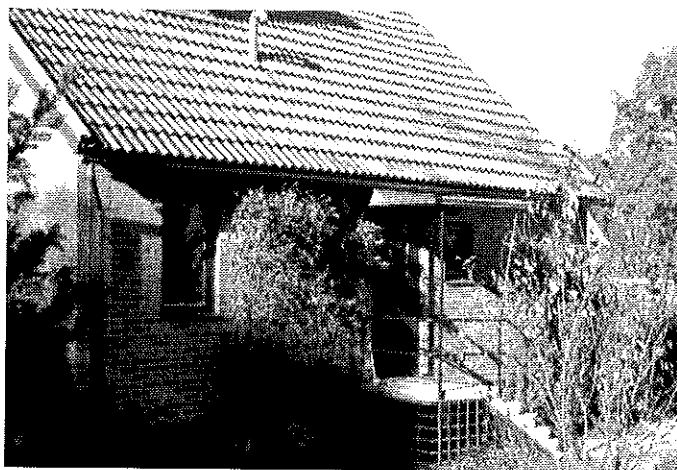
176. Drängsered 1:95, Lärkvägen 8

Småhus från 1958-59.

Byggnaden tillhör bebyggelsemiljöns bäst bevarade byggnader. Med sin tidstypiska utformning och placering är den ett viktigt inslag i helhetsmiljön. Det kulturhistoriska värdet motiveras av dokumentvärden ur byggnads-, arkitektur- och samhällshistoriskt perspektiv. Tillsammans med övriga tegelbyggnader i området tillskrivs byggnaden även upplevelsevärden ur miljöskapande perspektiv. *Ingår i: Kulturmiljö 27. Bebyggelsemiljö L*

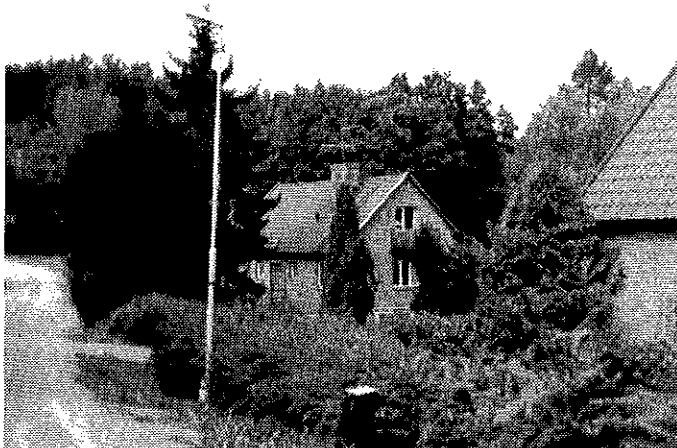
177. Drängsered 1:103, Trastvägen 25

Småhus från 1958-59.

Byggnaden tillhör bebyggelsemiljöns bäst bevarade byggnader. Med sin tidstypiska utformning och placering är den ett viktigt inslag i helhetsmiljön. Det kulturhistoriska värdet motiveras av dokumentvärden ur byggnads-, arkitektur- och samhällshistoriskt perspektiv. Tillsammans med övriga tegelbyggnader i området tillskrivs byggnaden även upplevelsevärden ur miljöskapande perspektiv. *Ingår i: Kulturmiljö 27. Bebyggelsemiljö L*

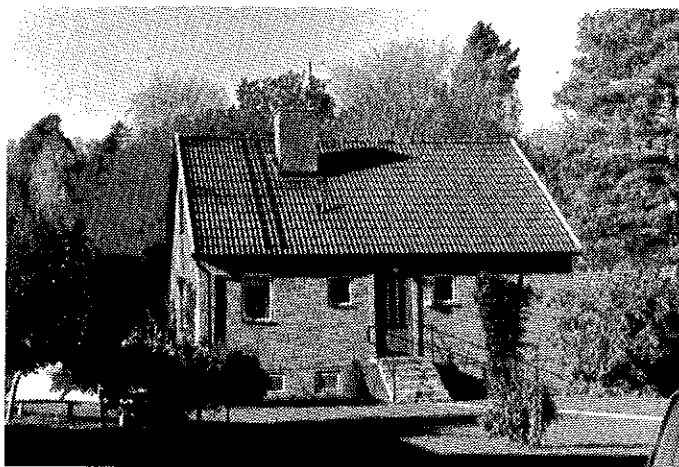
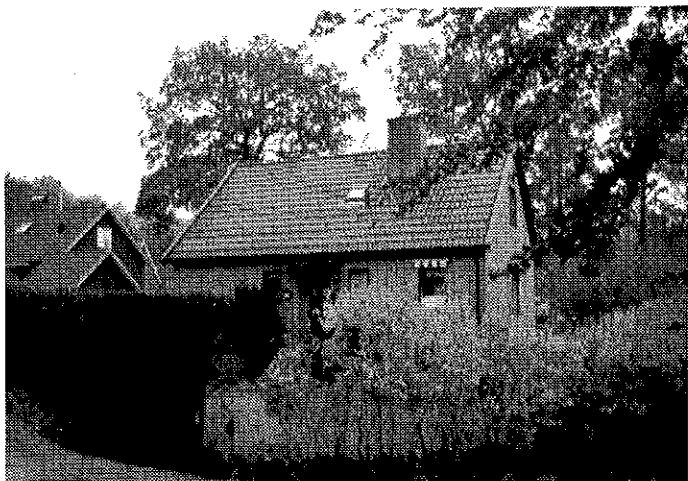
178. Drängsered 1:106, Trastvägen 24

Småhus från 1958-59.

Byggnaden tillhör bebyggelsemiljöns bäst bevarade byggnader. Med sin tidstypiska utformning och placering är den ett viktigt inslag i helhetsmiljön. Det kulturhistoriska värdet motiveras av dokumentvärden ur byggnads-, arkitektur- och samhällshistoriskt perspektiv. Tillsammans med övriga tegelbyggnader i området tillskrivs byggnaden även upplevelsevärden ur miljöskapande perspektiv. *Ingår i: Kulturmiljö 27. Bebyggelsemiljö L.*

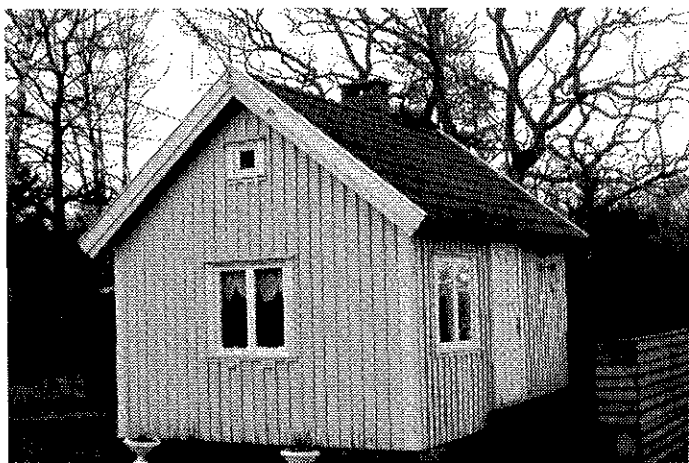
179. Drängsered 1:227, Pålstorps kulle 2, Karlhöjdsvägen

Fritidshus från 1940-talet. Byggnaden är med sin enkla och tidstypiska utformning, tillsammans med Pålstorps kulle 1, ett bra exempel på ett tidigt fritidshus med minimal boende yta.

Det kulturhistoriska värdet motiveras av dokument- och upplevelsevärden. Det förra ur byggnads-, arkitektur-, samhällshistoriskt- och socialhistoriskt perspektiv. Det senare av arkitektoniskt- och miljöskapande slag. **Riksintresse.** *Ingår i: Kulturmiljö 20.*

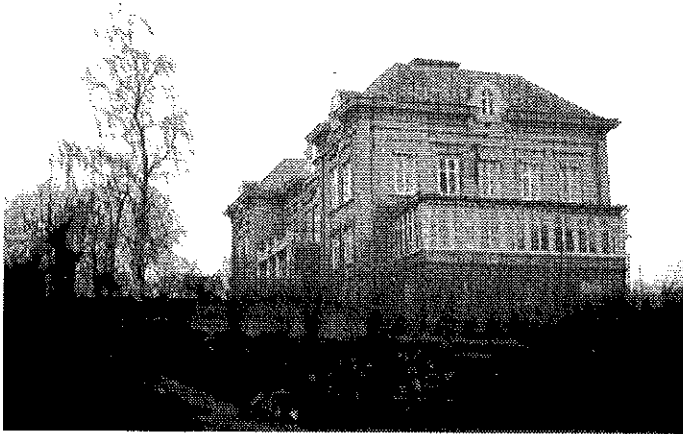
184. Floda 3:16, Floda säteri, Floda allé

Den nuvarande huvudbyggnaden på Floda f.d. säteri byggdes 1863 och används idag som Montessoriskola. Taket är klätt med skiffer. Till fastigheten hör två flygelbyggnader, varav den västra är från 1700-t och den östra är en rekonstruktion av en äldre flygelbyggnad som brann 1953. Vidare finns en stallbyggnad samt parkanläggning. Den sistnämnda, med tillhörande terrasseringsar, damm, rester av trädgårdsodling och alléer, började anläggas under 1700-talet av dåvarande ägare Arfwidsson, vilken bl.a. tog hjälp av Utfall på Nääs. Vid Sävelången står ett badhus (se nedan)

Det kulturhistoriska värdet omfattar hela anläggningen och motiveras av att den utgör en väl sammanhållen och till sitt yttre välbevarad helhet. Byggnadernas ursprungliga ägare (Karl och Anna von Proschwitz) har bl.a. haft ett stort inflytande på samhället Flodas bebyggelseutveckling. Anläggningen tillmäts höga dokument- och upplevelsevärden bl.a. arkitekturhistoriska- och miljöskapande, genom sin placering och tidstypiska utformning t. ex. huvudbyggnad i nyrenässans samt flyglar och stall med arkitektoniska utsmyckningar vanliga för lantmannabyggnader under 1800-talets senare hälft. Anläggningen är en god representant för kommunens högreståndsbebyggelse i monumentalt läge. *Ingår i: Kulturmiljö 21. Bebyggelsemiljö M.*

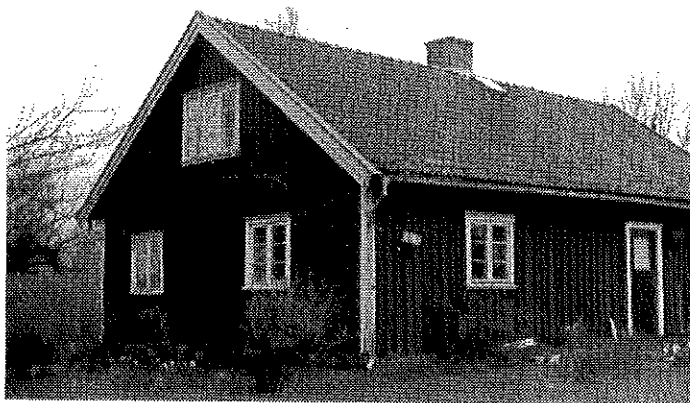
**192. Floda 3:861, Floda Södergården/"Vasses"/
Floda Mosse./ Kyrkmossen, Gamla vägen 25**

På platsen har legat ett torp under Floda Säteri sedan början av 1700-talet. Fastigheten friköptes 1926.

Det kulturhistoriska värdet grundar sig på att bostadshuset och därtill hörande och välbevarade ekonomibyggnader, så som ladugård, källare med ränne, typ av magasinsbyggnad m.m. är mycket viktiga delkomponenter i miljön kring kyrkan. Samtidigt tillmäts varje enskild byggnad ett byggnadshistoriskt egenvärde. Bebyggelsen som helhet visar på ett pedagogiskt sätt hur kyrkan uppfördes på den, i enlighet med skriftliga dokument, "odugliga backe" som Proschwitz ägde mellan Floda Säteris torp "Vasses", "Flobergs" och "Buskes". Förutom miljöskapande värden har härigenom torpet också en betydande samhällshistorisk funktion. Centralt placerade och bevarade helhetsmiljöer av detta slag är idag sällsynta, vilket stärker det kulturhistoriska värdet. *Ingår i: Kulturmiljö 23. Bebyggelsemiljö O.*

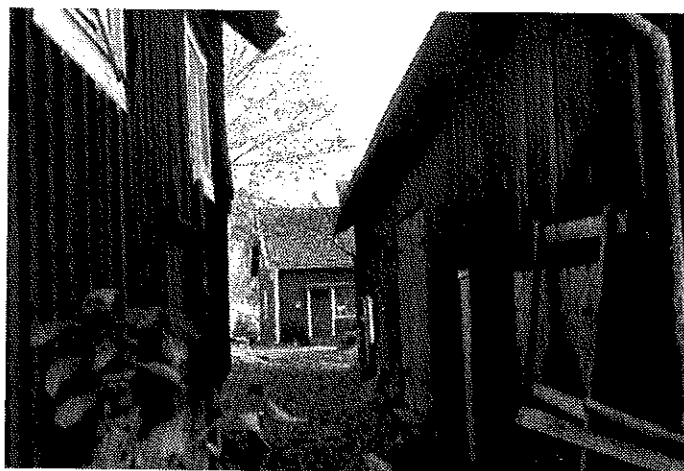
**193. Floda 3:926, Ryttaarbacken/"Brattalia",
Ryttaarbacksvägen**

F.d. småskola belägen vid Gamla vägen. Byggnaden uppfördes 1915 på platsen för Floda led, som under 1800-t var ryttaortorp. För närvarande används byggnaden som samlingslokal för hemslöjdsföreningen.

Det kulturhistoriska värdet motiveras av dokument- och upplevelsevärden. Det förra med anledning av att byggnaden är en god representant för tidens skolbyggnader och därav har ett byggnadshistoriskt värde. Upplevelsevärde baseras sig på traditions- och identitetskapande värden som byggnaden tillmäts genom sina olika funktioner. Byggnaden anses även besitta ett samhällshistoriskt värde.

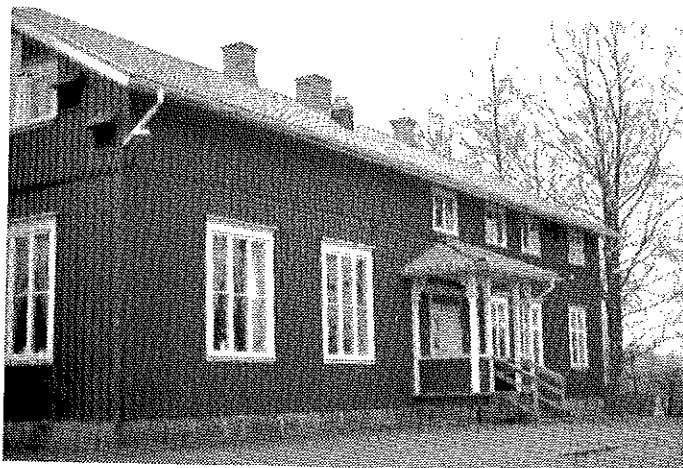
195. Floda 9:1, F.d. Floda folkskola, nu förskola, Högsboholmsvägen 2

Skolbyggnaden uppfördes 1898 i ett förhållandevis monumentalt läge i södra änden av Floda allé, vid Floda portar. Redskapsboden byggdes under 1990-talet.

Skolhuset har med sina fönster, veranda och övriga snickeridetaljer en tidstypisk och relativt välbevarad arkitektonisk framtoning, vilket motiverar ett byggnads- och arkitekturhistoriskt värde. Anläggningen är genom sin funktion även bärare av identitetsvärden. Det kulturhistoriska värdet förstärks av ett pedagogiskt värde, bundet till byggnadens bevarade funktion som skola. Detaljutformningen tillmäts även ett konstnärligt värde.

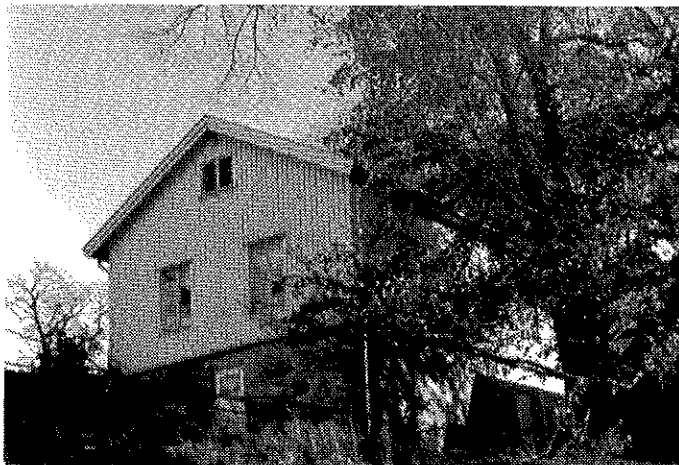
197. Floda 19:6, Åsteboberg, Åstebovägen 19

F.d. arbetarbostad och ekonomibyggnad för två familjer under Nääs fabriker från omkring 1930-talet.

Det kulturhistoriska värdet motiveras ur byggnads- och samhällshistorisk synpunkt och bygger på att byggnaderna är välbevarade representanter för arbetarbebyggelsen under Nääs fabriker. Värdet förstärks av att byggnaderna i sin utformning är välbevarade i detalj. Med sitt läge nära vägen och placering i terrängen har anläggningen även ett miljöskapande värde. *Riksintresse. Ingår i: Kulturmiljö 20.*

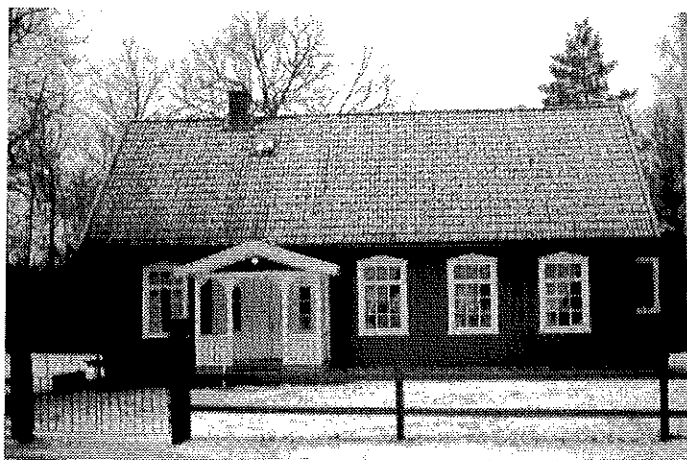
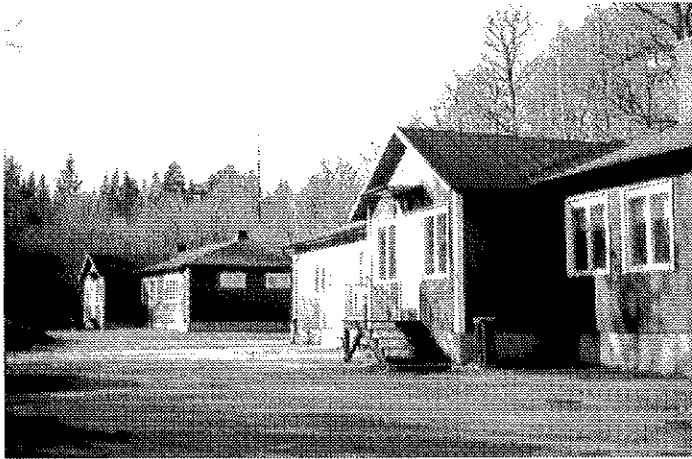
199. Floda 20:154, Bockaberg lägerskola, Tvärsvänsvägen 9

Det kulturhistoriska värdet omfattar fastighetens tre huvudbyggnader från 1940-talet, vilka under andra världskriget användes som flyktingförläggningar, därefter som barnkoloni och idag som lägerskola tillsammans med Abborhallen 3:62. På fastigheten finns även ett nybyggt soprum samt lek- och fotbollsplan.

Det kulturhistoriska värdet motiveras av dokument- och upplevelsevärden. Byggnaderna tillmäts byggnads- och samhällshistoriska värden genom t.ex. fasadernas stående slätpanel, enkla utformning och detaljer, vilka följer dåtidens funktionalistiska ideal. Deras ursprungliga funktion som flyktingförläggning bidrar vidare till ett stort samhällshistoriskt värde av internationellt intresse. Med funktioner som koloni- och lägerskola, samt närhet till strand och badvatten tillmäts vidare anläggningen ett identitetsskapande värde för alla som under åren deltagit i olika verksamheter på platsen. Att byggnaderna har fått bibehålla sin enkla utformning har bidragit till bevarad autenticitet, vilket stärker det kulturhistoriska värdet. Namnet Bockaberg härrör från torpet Bockaberg, vars grunder finns kvar vid anläggningen.

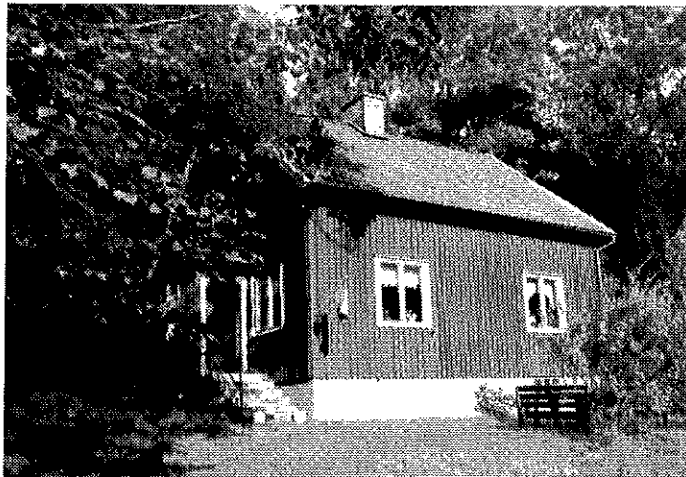
200. Harås 1:2, Bryngelstorp/Harås, Skarabrinksvägen 25

F.d. jordbruk. Bostadshus och ladugård från omkring 1940. Källare från omkring 1900.

Det kulturhistoriska värdet motiveras av byggnads- och samhällshistoriska värden och bygger på att anläggningens byggnader har tidstypiska utformningar. Värdet förstärks av att byggnaderna är välbevarade i detalj. **Riksintresse. Ingår i: Kulturmiljö 20.**

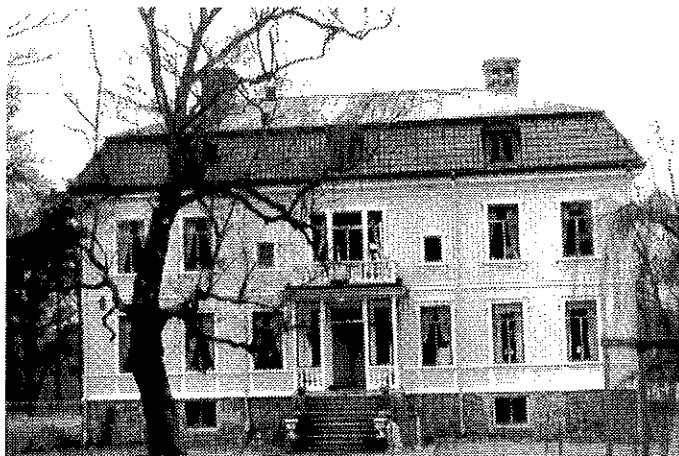
201. Höja 1:4, Höja, Gunnar Bergs väg 2

Herrgårdsbyggnaden uppfördes år 1885-87 och byggdes om 1909. Intilliggande källare uppfördes år 1887 och lekstugan år 1936.

Trots att gårdsmiljöns autenticitet och representativitet som helhet har sänkts av nytillkomna flerfamiljshus på avstyckad fastighet tillmäts anläggningen, sett i sitt sammanhang med Höja 1:5 och 1:7, ett kulturhistoriskt värde motiverat av dokument- och upplevelsevärden. Det förra ur bl.a. byggnads-, arkitektur-, samhälls- och personhistoriskt perspektiv. Det senare genom anläggningens möjlighet att skapa en tydligt avläsbar historisk högreståndsmiljö från 1800-talets slut. **Riksintresse. Ingår i: Kulturmiljö 20.**

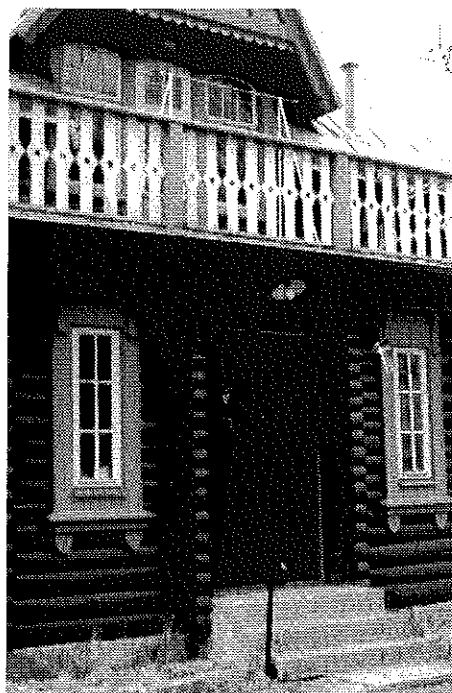
203. Höja 1:7, Gunnar Bergs väg 4

F.d. ekonomibygnader under Höja 1:4. Till fastigheten hör en byggnad med stall, magasin, och stalldrängs-/chaufförsbostad från 1885-87, vilken under 1900-talet delvis ombyggdes till garage, och under 1980-talets slut till mc-verkstad m.m. Bostadsdelen finns fortfarande kvar, om än moderniserad. Vidare finns här en byggnad från 1921 och en annan från 1885-87. Den senare byggdes som kombinerat vagnslider och uthus. Båda har byggts om till garage. Slutligen finns en rektangulär källare med överbyggnad från 1921 samt rester av växthus och terrassodlingar.

Det kulturhistoriska värdet motiveras av att byggnaderna ses i sitt ursprungliga sammanhang med Höja 1:4, och därav tillmäts dokument- och upplevelsevärden. Det förra ur byggnads- och samhällshistoriskt perspektiv. Det senare utifrån byggnadernas möjlighet att skapa en helhetsmiljö. **Riksintresse. Ingår i: Kulturmiljö 20.**

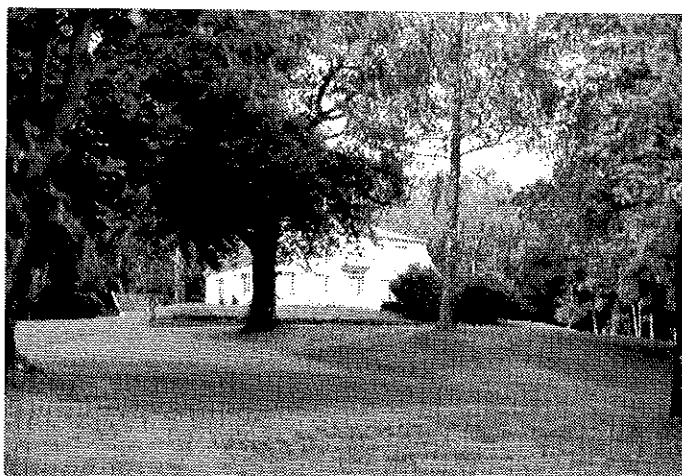
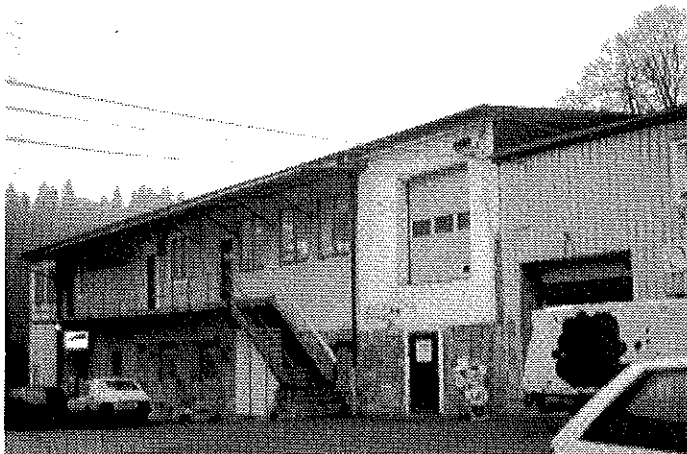
205. Kusebacka 2:1, Floda garveri, Garverivägen

Bostadshus från ca 1900. Ett mindre bostadshus från 1854. Gamla garveriet från 1800-t senare hälft och nya garveriet från ca 1935.

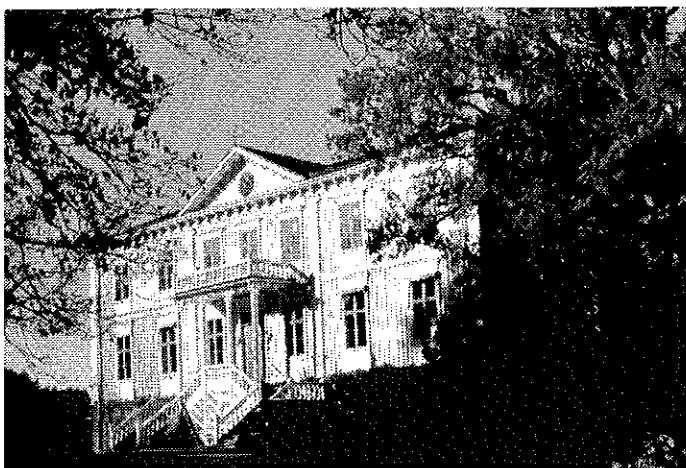
208. Lergraven 1:2, Marielund, Sävultsvägen 41

F.d. torp under Nääs. Friköpt vid 1940-talets mitt. Bostadshuset genomgick en total ombyggnad omkring 1946. Brygghus och ladugård från 1900-talets första hälft. Gården användes bl.a. vid inspelningen av filmen *Tuppen*.

Det kulturhistoriska värdet motiveras främst av byggnads- och samhällshistoriska värden och bygger på att bostadshuset har bevarat sin tidstypiska utformning från 1940-talets mitt. I sin helhet ger gården en bild av ett mindre jordbruks utformning under 1930-50-talet. **Riksintresse.** Ingår i: *Kulturmiljö 20.*

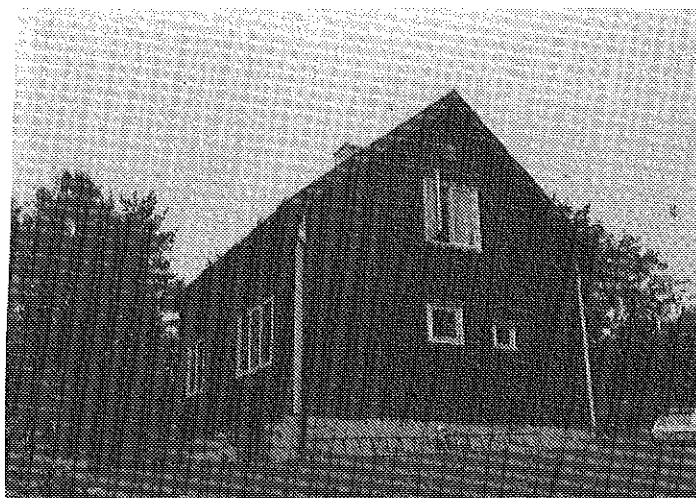
209. Näs 7:1, Nääs slott, Nääs allé

Det kulturhistoriska värdet tillskrivs i första hand huvudbyggnaden med byggnadsdelar från början av 1600-t, men med nuvarande volym från 1827, två flygelbyggnader från 1700-t, ladugård (nuv. stall) från 1830-t, magasin (nuv. kafé och restaurang) från 1830-t, f.d. stall (nuv. restaurang) från 1830-t., parkanläggning från sent 1800-t med den sk engelska parken som förebild, Nääs alléer, stenportik, dammar, grindar, stenvälvbro, samt öppna marker, rester av grotta, gravplats, f.d. trädgårdsmästarebostad (nu direktörsbostad) med tillhörande ekonomibyggnader och f.d. arbetarbostad (nu flerfamiljs hus). Inom slottsområdet finns även ridhus, ryttarföreningens klubbhus och ett uthus, vilka dock inte omfattas av enskilda kulturhistoriska värden.

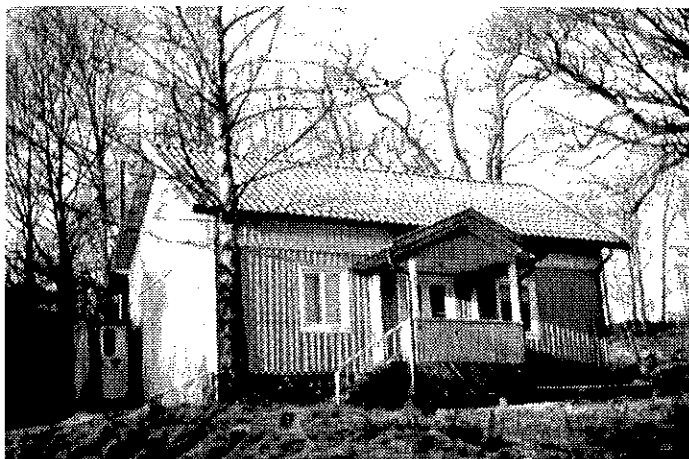
Näs 7:1 (forts)

Bokenäås, Ekenäås, Lindenäås, (Näas seminarieomr. S/V del)

Bokenäås uppfördes ca 1910. Ekenäås, en äldre torpbyggnad, flyttades hit år 1905. Lindenäås, en äldre torpbyggnad, flyttades hit år 1907. Till husgruppen hör vidare två stycken tc från tid 1900-t. Byggnaderna uppfördes som elevbostäder åt seminariets kvinnliga studenter och används idag bl.a. som vandrarhem.

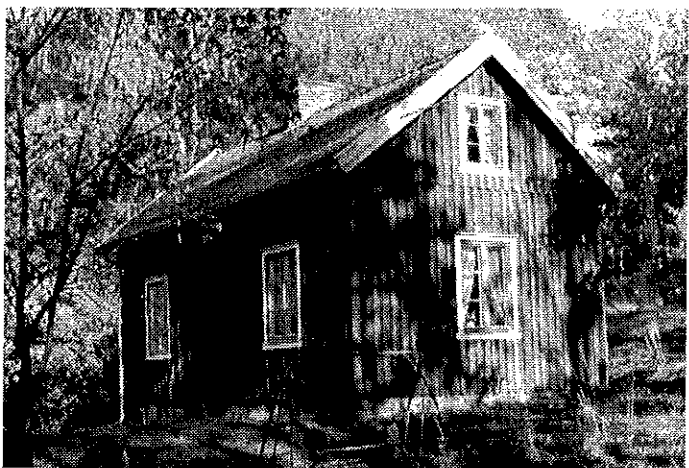
Näs 7:1 (forts)

Getås

Torpställets bostadshus uppfördes omkring slutet av 1800-talet. Här finns vidare ett garage från 1960-talet.

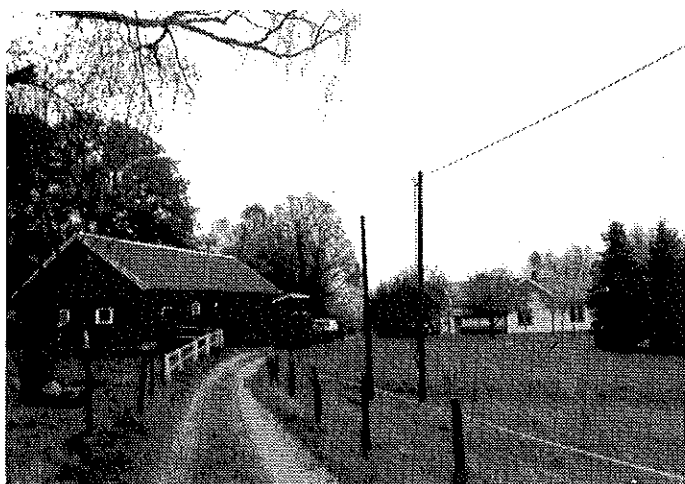
Näs 7:1 (forts)
Norra kullen/"Kullen"

Putsat bostadshus från år 1869, tillbyggt under 1960-talet. Ladugården från 1800-talet ombyggd 1924. På gården finns även ett f.d. svinhus från 1920, vilket nu används som bl.a. snickarbod och garage. Här finns också ett f.d. höns hus från 1920. Sistnämnda byggnad användes ursprungligen som brygghus vid Nääs folkskola, men flyttades hit 1950 och har även använts som traktorgarage. Ett höns hus från ca 1925, en vedbod från ca 1914, en källare och lillstuga från ca 1960 samt en lekstuga från 1869 som tillbyggdes under 1960-t. Ursprungligen fanns som pendang till Norra Kullen även "Södra kullen", men den revs vid vägbygget (nuv. E 20) under 1960-talet.

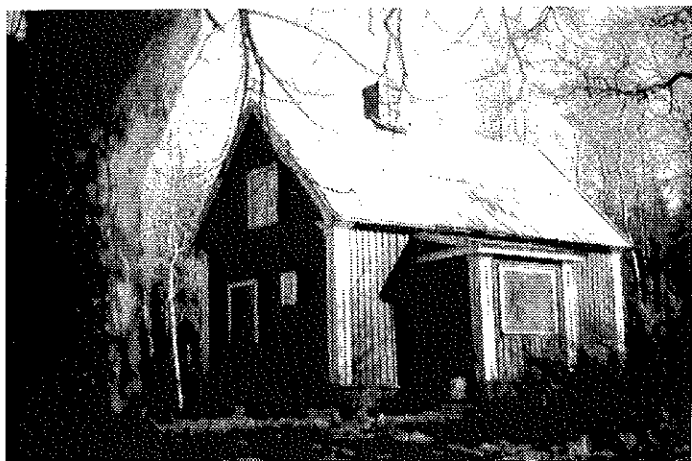
Näs 7:1 (forts)
Saxås, Rannlasberg

Arrendetorp från ca 1920-30-t. Till torpmiljön hör en vedbod med tc från 1950-t, källare från 1800-t, stengärdesgård, ruinrester från en ekonomibyggnad, rösen, och en ruin (ev "Branta Katrins" backstuga eller en f.d. källare).

Bostadshuset med markerade hörnpilastrar i 20-tals klassicistisk stil är placerat i ett mycket högt terrängläge. Det kulturhistoriska värdet motiveras av ett byggnadshistoriskt värde som omfattar såväl källaren som bostadshuset. Vidare av samhälls- och socialhistoriska värden baserade på den historiska bebyggelsekontinuiteten på platsen. Torpet tillmäts också miljömässiga värden, där placeringen på det höga berget och de omgivande rösen och gärdesgården är av betydelse. **Riksintresse. Ingår i: Kulturmiljö 20**

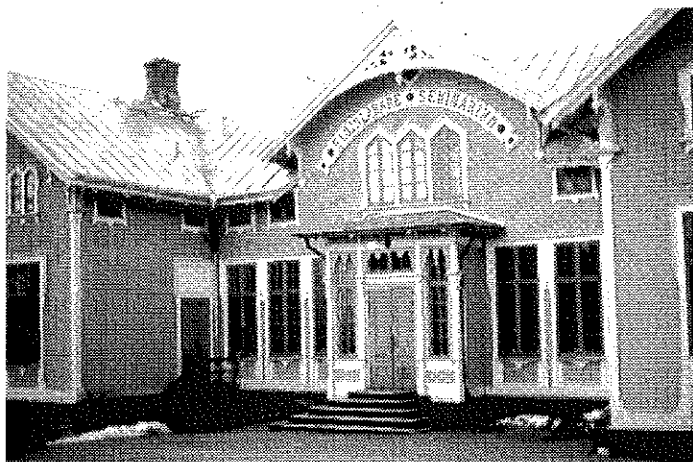
Näs 7:1 (forts)
Seminarieområdet, Otto Salomonsv.

Seminariebyggnaden flyttades till sin nuvarande plats från Jonsered 1880 och används idag för hantverksutbildningar på gymnasial- och Komvux nivå. Lekhuset uppfördes 1904 och invigdes 1905. Vänhem flyttades till sin nuvarande plats från Gamlestaden i Göteborg år 1876. 1906 och 1933 tillbyggdes huset och även tillbyggnaderna utgörs av äldre byggnader som har flyttats hit. Björkenäas uppfördes som rektorsbostad 1878. Den arkitektoniska utformningen sägs ha sin förebild i Tsarens villa på Krim. Källnäas byggdes 1915-17 med slöjd- och gymnastiksal samt rum för lärare. (Byggnaden ersatte en äldre byggnad). Sekretariatet är hitflyttat och byggdes troligtvis ursprungligen för Skoglund & Olsson Gefle. Förr stod sekretariatet på en kulle väster om Vänhem. Bagarstugan uppfördes 1907. Vänkretsen (lusthus) är troligtvis byggd under 1870-talet, men hitflyttad omkring 1905-06. Mellannäas har sin arki-

tekoniska utformning från 1800-t andra hälft. Stommen utgörs dock av en bränneribyggnad från 1828. Intill Mellannäas finns ett tc från tid 1900-t.
