KULTURHISTORISK BYGGNAD SINVENTERING NR 40

LERUMS KOMMUN

ÄLVSBORGS LÄNSMUSEUM

Lerum, Skallsjö, Stora Lundby och Östads socknar

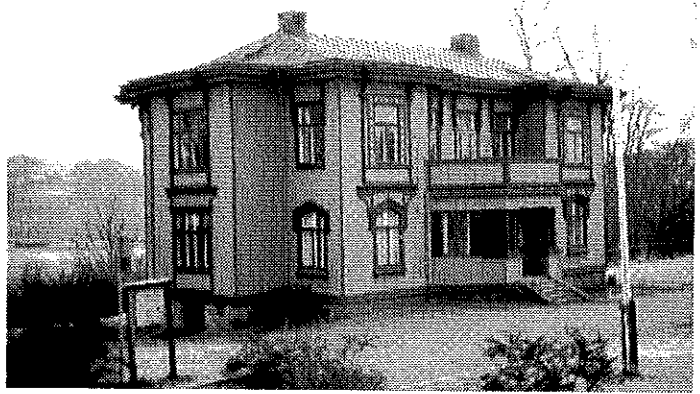
210. Näs 7:3, Simonshöjd/Simsons höjd/Sneckarns, Gaddåsvägen 4-6

Bostadshuset från 1860-t uppfört av Johan Simson, far till Alfred Johansson (överlärare på Nääs). Bostaden tillbyggdes vid 1800-t slut. Byggnaden användes ett tag som affär. Till fastigheten hör en f.d. snickarverkstad, vedbod, källare samt tc, vilka tillkom på 1860-t och framåt. Hit hör även en f.d. smedja, tvättstuga från sent 1800-t samt en f.d. ladugård från tidigt 1900-t. Det kulturhistoriska värdet omfattar inte den under 1990-talet uppförda lillstuga och dess källare, vilken ersatte en äldre byggnad från 1860-t.

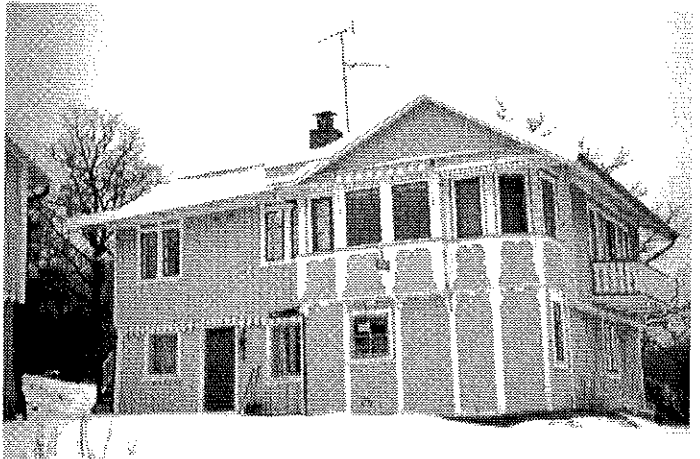
211. Näs 7:5, Plikten, Kvikkullavägen 33

Bostadshuset är från 1909-10 och tvättstuga från ca 1920-30-t. Den välbevarade källaren med ränne har använts som slakteri och byggdes 1912 liksom ladugårdsgrunden. Här finns även ett senare tillkommet uthus. I förbipasserande väg ligger en fin balkbro av natursten.

Bostadshuset har många välbevarade och tidstypiska arkitektoniska detaljer av hög kvalitet beträffande volym, veranda, fönsterutformning, skorstenar, taksparrar m.m., vilket bidrar till att byggnaden tillmäts ett stort byggnads- och arkitekturhistoriskt värde. **Riksintrasse.** Ingår i: *Kulturmiljö 20.*

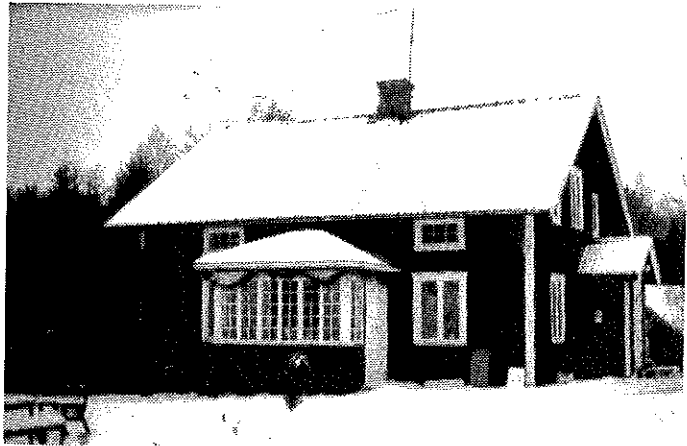
216. Näs 7:22, Lilla Hyllan/Jakobstorp, Nääs seminarieområdes (N/V-del), Otto Salomons väg 15

Bostadshuset, ladugården och vedboden uppfördes 1847. Sitt nuvarande utseende fick bostadshuset i huvudsak efter ombyggnaden 1947, då bl.a. fönstren byttes ut. Vidare finns redskapsbodar, kycklinghus, garage, källare och tc från 1920-t, hönsbhus samt snickarbod från 1960-t. Vid vattnet ligger ett badhus från sent 1800-t, vilket hör till seminarieområdet, samt ett cykelskjul från 1920-30-t.

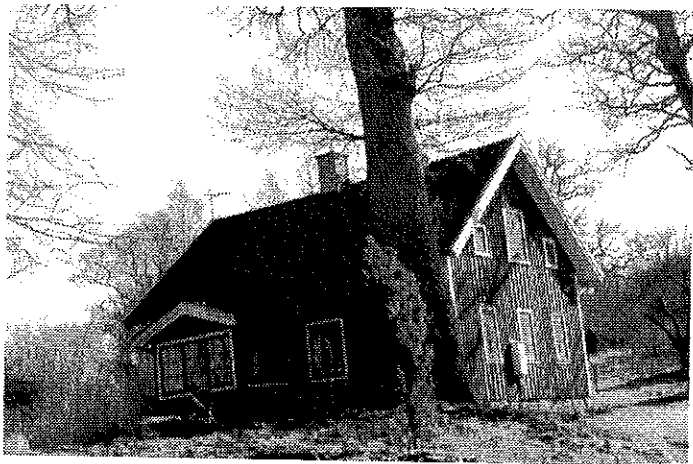
217. Näs 7:23, Källeberg, Gaddåsvägen 23

F.d. torp under Nääs. Källeberg tillkom som hemman till Nääs under tidigt 1600-tal. Det nuvarande bostadshuset uppfördes vid 1800-talets mitt och flyttades då från Floda säteri till sin nuvarande plats här på Nääs. Därefter har byggnaden förlängts något. Nuvarande entré och veranda är också senare tillägg, vilka har restaurerats under 1990-talet. Till fastigheten hör även en källare med ränne samt stengärdesgårdar.

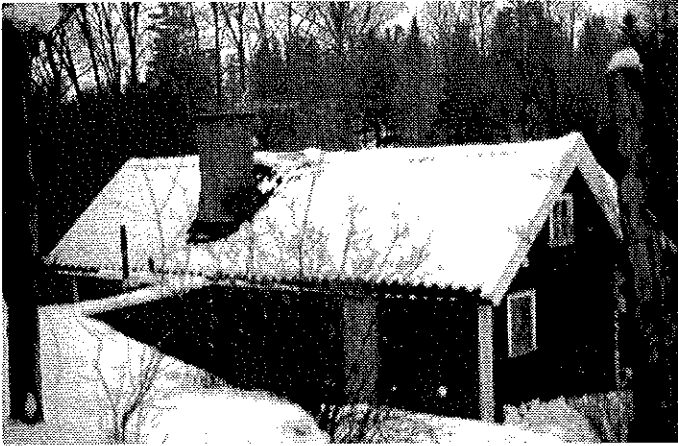
218. Näs 7:25, Lensjödalen, Gaddåsvägen 34

Bostadshuset uppfördes, enl. föregående hyresgäst, under ca 1770-t. Platsen Lensjödalen omnämns dock inte förrän under slutet av 1800-talet, när hantverkare Kulla-Johan flyttade hit från Norra Kullen. Ev. är byggnaden hitflyttad. Huvudbyggnaden har tillbyggs i vinkel 1925-26. 1996 kompletterades huset med en brokvist. Ena lillstugan byggdes 1940-41, den andra ca 1914. Sistnämnda användes ursprungligen som hönsbhus. På fastigheten finns även en källare från omkring sekelskiftet 1800 samt två f.d. vedbodnar, varav den ena från sekelskiftet 1900 och den andra från ca 1914. Nere vid ån (Lenån) finns en tvättstuga från 1928.

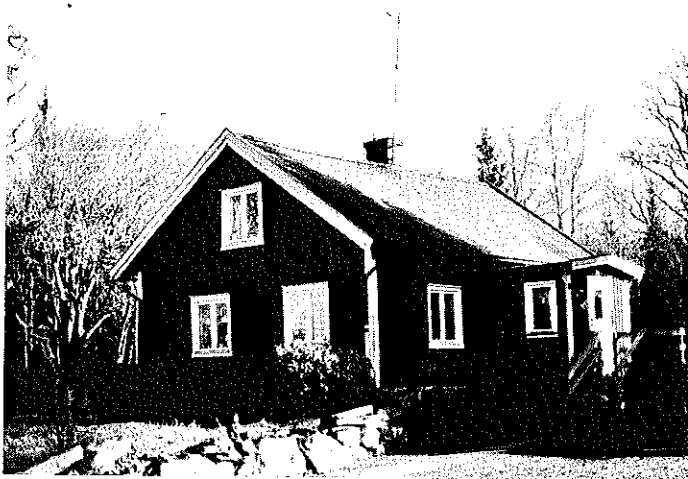
219. Näs 7:26, Klippan/Saxe klippan, Klippanvägen 31

Klippan tillkom som hemman till Nääs under tidigt 1600-t. Det nuvarande bostadshuset uppfördes under 1880-t och har genomgått vissa ombyggnader, bl.a. på 1950-t. Ladugården från 1911 är tillbyggt med garage.

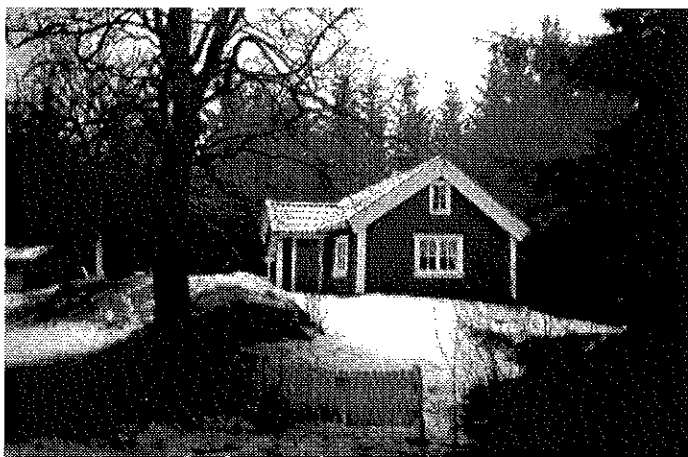
220. Näs 7:27, Stenhagen, Viebovägen 55

Bostadshuset härrör från tidigt 1800-tal och används idag som fritidsbostad. Husets norra del användes ursprungligen som fähus. Källaren uppfördes under 1800-talet. Vidare finns här en stengrund efter en ekonomibyggnad.

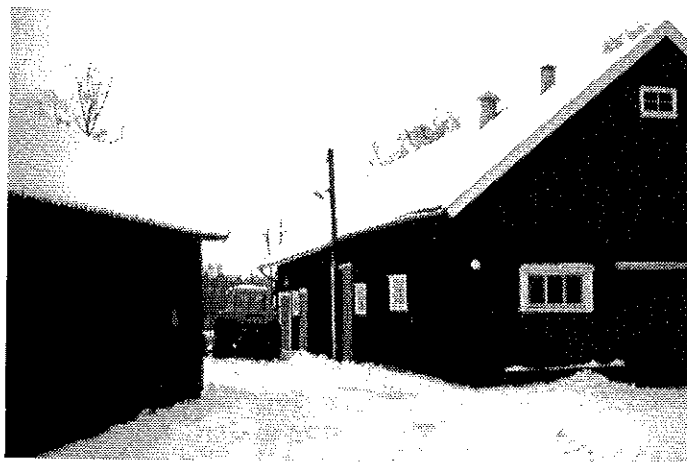
222. Oryd 1:4, Nordgården, "Sven-Petters", Oryds byväg 12

F.d. jordbruksfastighet, idag bostadsfastighet med mark och skog. Bostadshuset har korsformad plan och byggdes 1895. Ladugården med drängstuga uppfördes 1893 och beboddes av ägaren när bostadshuset uppfördes. Under 1970-talet tillbyggdes ladugården med ett större garage. Till fastigheten hör tre smedjor, den äldsta från tid 1800-t, den andra från 1800-talets slut och den tredje från 1910-20-tal. Fönstren på sistnämnda härrör från Skallsjö nya kyrka. Vidare finns ett virkesförråd, ett tc samt ett garage, sistnämnda från 1953.

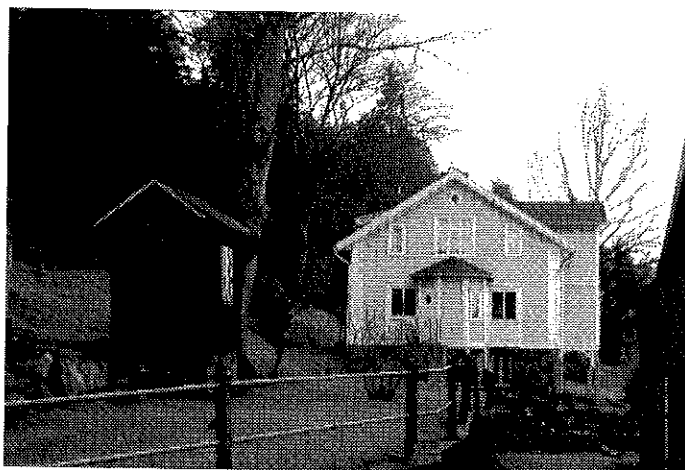
223. Oryd 1:34, Oryddal, Oryds byväg 14

Kombinerat bostadshus och fähus från 1858. Källare med ränne från 1859. Redskapsbod från ca 1900. F.d. bostadshus nu sommar-/gäststuga från ca 1900. Bostadshus från 1980-talet.

Fastighetens äldre byggnader omfattas av byggnads-, samhällshistoriska värden. Det kombinerade fä- och bostadshuset är relativt välbevarat. Taket har belagts med plåt, dock med ett äldre tak bevarat under. Det kulturhistoriska värdet motiveras av den sällsynthet som bevarade byggnader med kombinerad djurhållning och boende utgör i kommunen. Byggnadens bibehållna och ursprungliga funktion tillmäts vidare traditions- och kontinuitets värden.

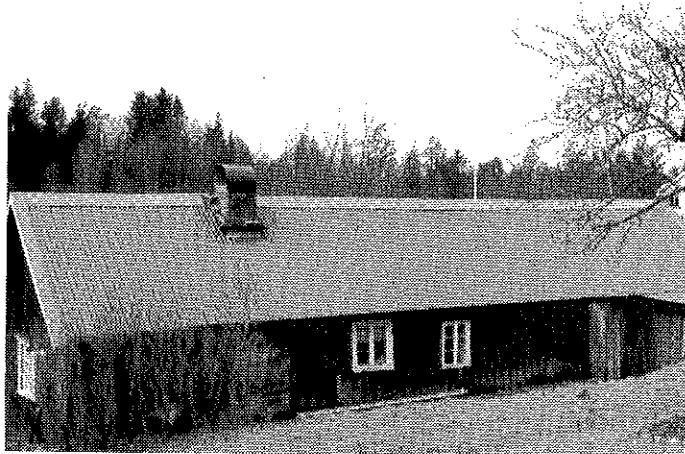
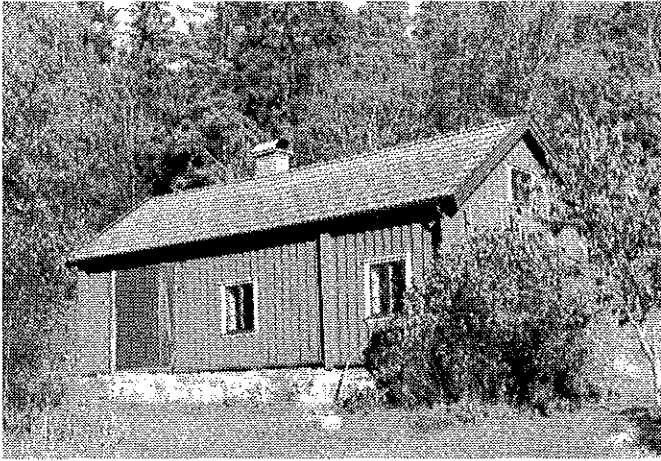
224. Oryd 1:50, Mellangården,, Oryds byväg 34

Framkammarsstuga uppförd 1812 och renoverad under början av 1980-talet. På fastigheten finns även en ladugård från 1909, ett te från 1918 och ett bostadshus från 1949. De tre sistnämnda omfattas inte av det kulturhistoriska värdet.

Framkammarsstugan uppfördes 1812. Byggnaden tillmäts ett dokumentvärde ur byggnads-, byggnadsteknik- och samhällshistoriskt perspektiv. Från att ha varit en vanlig byggnadstyp under tid 1800-tal, finns idag endast ett fåtal bevarade, vilket förstärker det kulturhistoriska värdet.

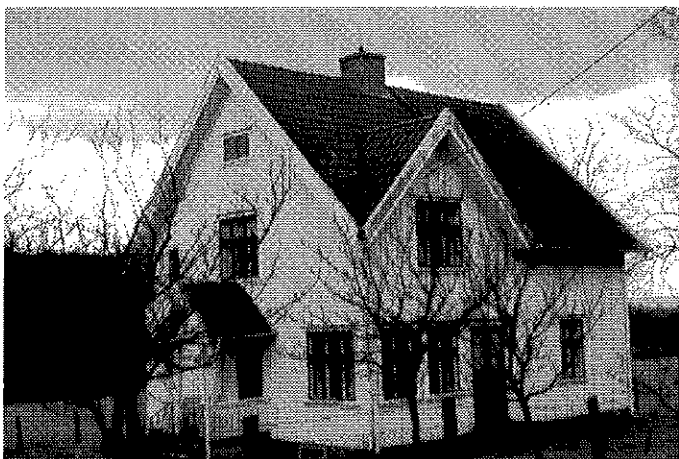
226. Ryggebol 1:18/1:65, 1:37, Orrås, Ryggebolvägen 13-17

Samtliga byggnader på fastigheten har anknytning till Skallsjö f.d. ålderdomshem. De gamla bodde i bostadshuset från 1890-t (1:37) och fick arbeta med jordbruk, tillverka kistor m.m. vartill ladugården från 1903 (1:65) användes. Det mycket välbevarade bostadshuset (1:18) uppfördes 1927, när ålderdomshemets jordbruksverksamhet lades ned. På 1:65 finns vidare en källare med ränne samt en tvättstuga med damm från 1900-talets början. Dammen utgjorde branddamm för ålderdomshemmet. Idag används ladugården som stall.

Det kulturhistoriska värdet motiveras av dokumentvärden ur byggnads- och samhällshistoriskt perspektiv. Bostadshuset från 1927 tillmäts ett arkitekturhistoriskt egenvärde. Det f.d. ålderdomshemmet är så förändrat från sin ursprungliga utformning, att något byggnadshistoriskt egenvärde inte föreligger. Dess värde ses främst ur samhällshistoriskt perspektiv, där den ursprungliga funktionen som jordbrukande ålderdomshem är av stort intresse. Med sitt läge väl synligt från E 20 och sina många fruktträd tillskrivs gårdarna, betraktad som en anläggning, ett stort miljöskapande värde.

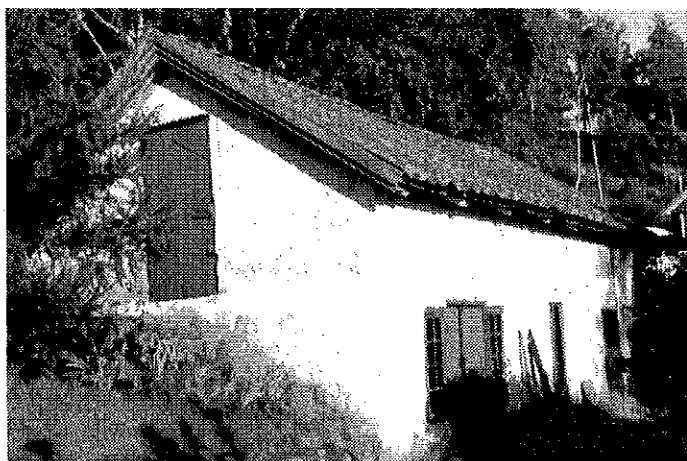
232. Ryggebol 1:92, Högen, "Kongens", Ryggebol byväg

Gården visar hur de utskiftade 1/4-delsgårdarna, längs bygatans nedre del, har delats till 1/8-delsgårdar. Till fastigheten hör det äldre boningshuset (dock ombyggt), källare, ett boningshus från 1903 och en ladugård (med byggnadsmaterial från Skallsjö g:a kyrka). Sistnämnda har tidigare haft två vinkelutbyggnader mot väster.

Det kulturhistoriska värdet motiveras, trots ombyggnader m.m. av dokument- och upplevelsevärden ur samhälls- och byggnadshistoriskt perspektiv. Samtliga byggnader är viktiga för förståelsen av Ryggebol bys framväxt och för helhetsmiljön. Genom traktens långa tradition av köttantering tillmäts gårdens välbevarade putsade stenkällare ett stort egenvärde. Både källaren och ladugården är viktiga miljöskapande element, med sina placeringar intill bygatan. *Ingår i: Kulturmiljö 22.*

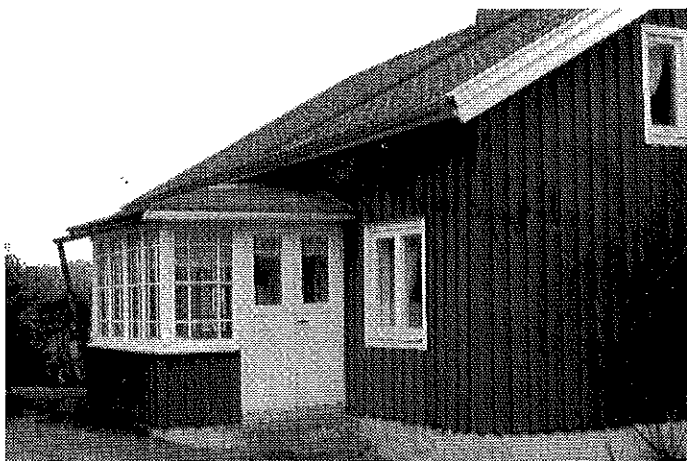
233. Ryggebol 2:11, Tomterna, "Skomakarns", Ryggebolvägen 60

Det äldre bostadshuset uppfördes vid 1800-talets mitt som torp under Ryggebol Bergsgård. På fastigheten finns ett bostadshus från 1947 och garage från 1960-t. Trots vissa förändringar och de yngre byggnadernas påverkan på gårdens autenticitet, har det äldre bostadshuset med bevarad glasveranda ett kulturhistoriskt värde.

Värdet motiveras av ett byggnadshistoriskt värde, där byggnadens funktion som bostadshus, därefter undantagsstuga samt sommarstuga är av stor betydelse. Byggnaden, som går under namnet "skomakarns", kan ses som en symbol för traktens många skomakare, vilka bl.a. tillverkade mycket till Göteborg.

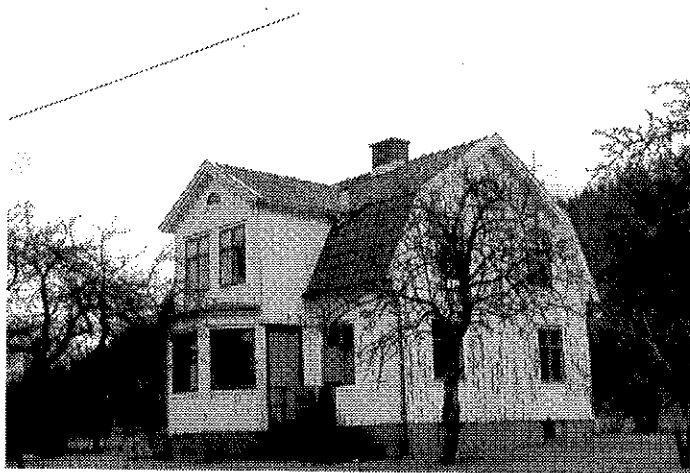
**236. Skallsjö 2:7, Skallsjö Hed, "Klockartorpet",
Skallsjövägen 13**

F.d. mindre jordbruk nu fritidsbostad. Bostadshuset uppfördes 1909. Ladugården är samtida. Till fastigheten hör en stenlagd källare utan överbyggnad.

Klockartorpet ligger intill Skallsjö g:a kyrkas ruin, och var ett av de första torpen som kom till i Skallsjö by efter storskiftet 1768. Det friköptes som jordbruk år 1927. Byggnaderna är viktiga för förståelsen av samhället Flodas bebyggelseutveckling och tillmäts samhällshistoriska värden. Bostadshusets enkla, tidstypiska utformning tillmäts, trots senare års förändringar i detalj, även ett byggnadshistoriskt värde. *Ingår i: Kulturmiljö 24.*

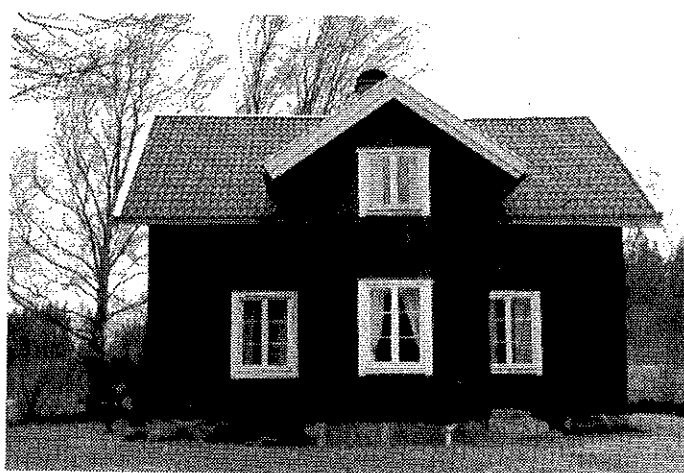
237. Skallsjö 3:9, Skattegården, "Skallsjögården"

F.d. mindre bondgård med bostadshus från tid 1800-t, vilken idag används av Skallsjö Hembygdsförening som samlingslokal och visningsgård. Till fastigheten hör även en ladugårdsbyggnad från 1800-talets mitt samt ett från Floda 3:148 Trädet hitflyttat och renoverat bostadshus. Gården är den sista kvarvarande av Skallsjö bys ursprungliga gårdar kring kyrkoruinen. Den kom som skattevrak under Nääs på 1600-talet och friköptes från Floda 1926.

Gårdsmiljön med sina byggnader tillmäts ett stort byggnads- och samhällshistoriskt- samt miljöskapande och pedagogiskt värde. Värdet omfattar inte den hitflyttade byggnaden Trädet, som flyttats från sitt byggnadshistoriska sammanhang. *Ingår i: Kulturmiljö 24.*

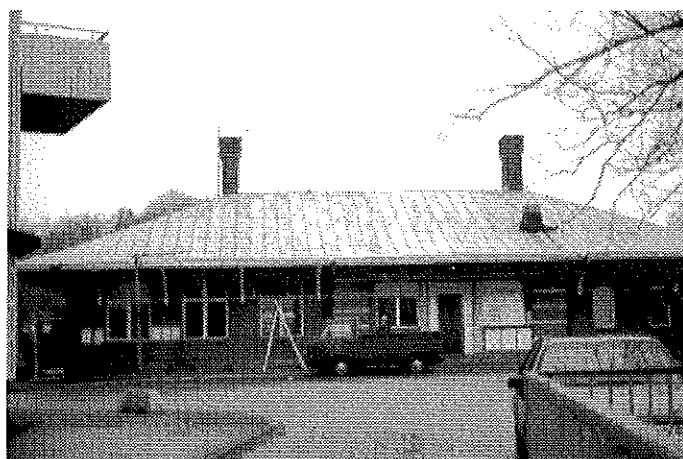
238. Skallsjö 7:1, Floda station, Floda stationsväg

Floda station uppfördes 1903 och ersatte då en äldre byggnad från 1858.

Byggnaden tillmäts, trots att den inte är samhällets första stationsbyggnad och att dess ursprungliga utformning är ändrad, ett stort byggnads- och arkitekturhistoriskt värde. Värdet är knutet till Floda som station vid den linje som utgör Sveriges första utbyggnad av järnvägsnätet genom Sverige. Det kulturhistoriska värdet motiveras också av att byggnaden är en viktig symbol för samhällets bebyggelseutveckling. Byggnaden tillmäts vidare ett stort miljöskapande värde. Miljöskapande- och samhällshistoriska värden tillskrivs även taxibygnaden vid vattnet. *Ingår i: Kulturmiljö 21. Bebyggelsemiljö M*

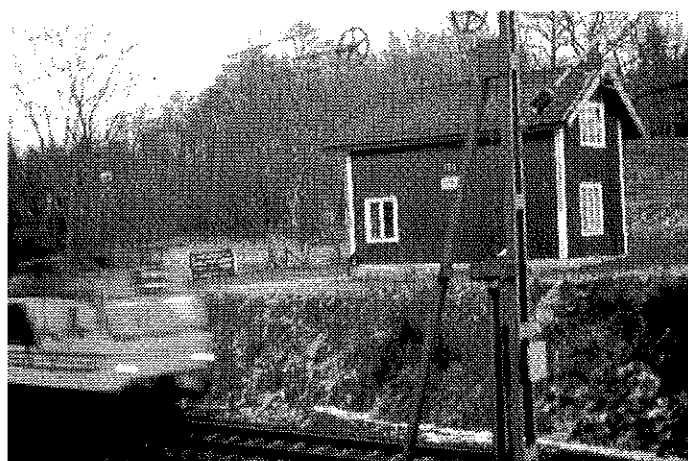
Skallsjö 7:1 (forts)

F.d. banvaktstuga uppförd omkring sekelskiftet. Byggnaden används idag som fritidshus. Till stugan hör ett uthus för ved, tc och redskap. Vidare finns här en källare med ränne.

Det kulturhistoriska värde motiveras av dokumentvärden och upplevelsevärden. Det förra ur byggnads-, samhälls- och teknikhistoriskt perspektiv, där banvaktstugan med sin stationsskylt, ur pedagogisk synvinkel, kan ses som en symbol för järnvägens tekniska framsteg. Skylten ökar även byggnadens autenticitet. Byggnadernas upplevelsevärden bottnar i att deras placeringar är väl synliga från järnvägsspåret, vilket är av miljöskapande värde. *Riksintresse. Ingår i: Kulturmiljö 20.*

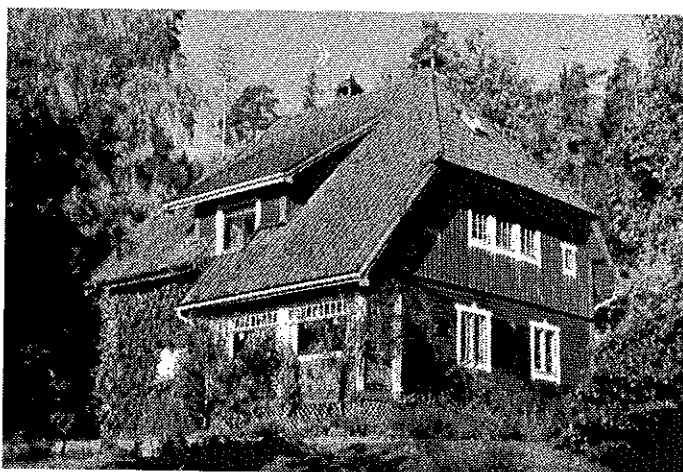
241. Sävhult 8:1, Hallabron, Högsboholmsvägen 141

F.d. torp och småbruk från 1800-talets mitt med ladugård från sent 1800-t samt tc. Huvudbyggnaden används nu som sommarbostad. Bostadshuset låg ursprungligen närmare källaren Hallabron (se Näs 7:1).

Det kulturhistoriska värdet motiveras av dokument- och upplevelsevärden. Det förra genom att bostadshuset, trots en mindre tillbyggnad, bevarat sin autenticitet och därav ett högt byggnadshistoriskt värde. I sitt sammanhang med övrig torpbebyggelse under Näs, Floda och Öjared, tillmäts torpet också ett samhällshistoriskt värde, då en bevarad mångfald visar hur torpen bredde ut sig över ägor. Gårdsmiljön skapar en helhetsmiljö vilket motiverar upplevelsevärden. Namnet Hallabron påvisar traditionen att namnge bebyggelsen efter den plats den ligger på. Torpet ligger intill Hallabron, en stenbro som ursprungligen bestod av två stora hällar. *Ingår i: Kulturmiljö 26.*

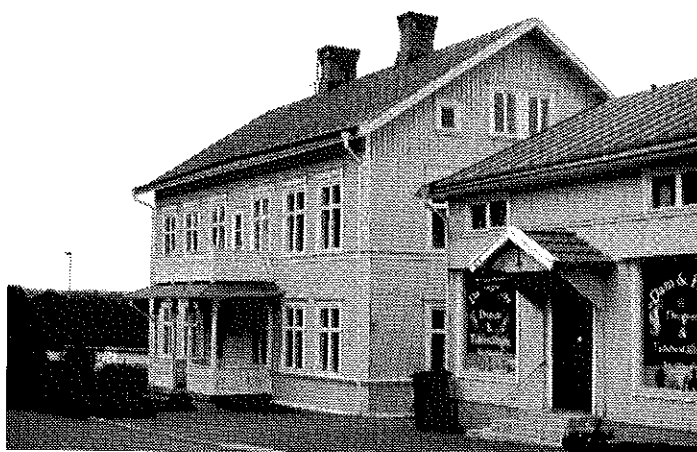
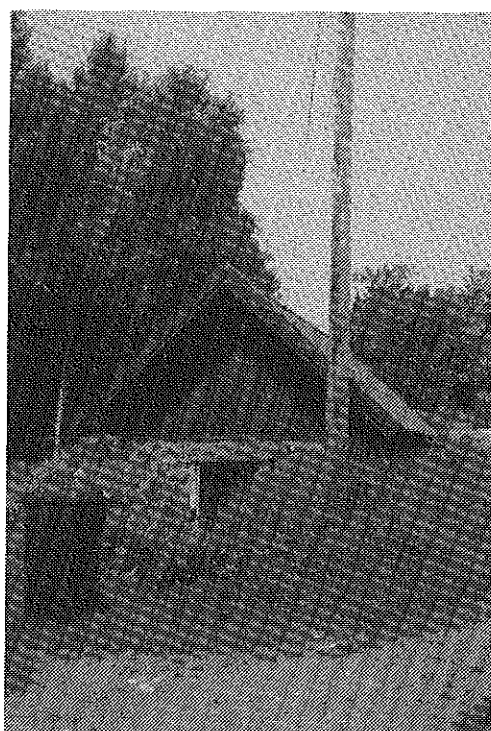
244. Tollered 1:50, Snipehall, Snipåsvägen 39

F.d. arrendegård under Nääs fabriker. Bostadshus från 1800-talets senare hälft som delvis ombyggt omkring 1940. Två stycken uthus, en ladugård samt en källare.

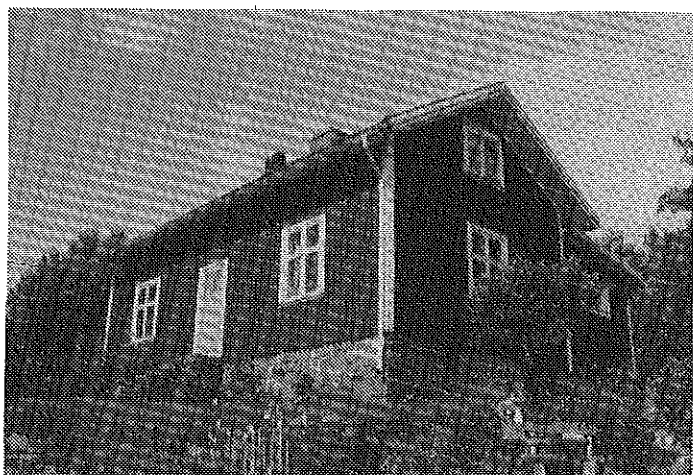
247. Tollerød 1:59, Utbygget/Snipås, Snipåsvägen 40

F.d. arrendegård under Nääs fabriker. Bostadshus från 1909, ladugård från omkring 1920, källare från omkring 1900, f.d. svinstia, vedbod och brygghus från omkring 1900. Det ursprungliga bostadshuset låg längre öster ut.

Det kulturhistoriskavärdet motiveras bl.a. ur byggnads- och samhällshistorisk synpunkt och bygger på anläggningens ursprungliga funktion som arrendegård under fabriken samt att byggnaderna, trots vissa förändringar, har bevarat sina tidstypiska utformningar. I källarens placering invid vägen ligger vidare ett stort miljöskapande värde som ses i ett sammanhang med källaren på Snipehall. *Riksintresse. Ingår i: Kulturmiljö 20.*

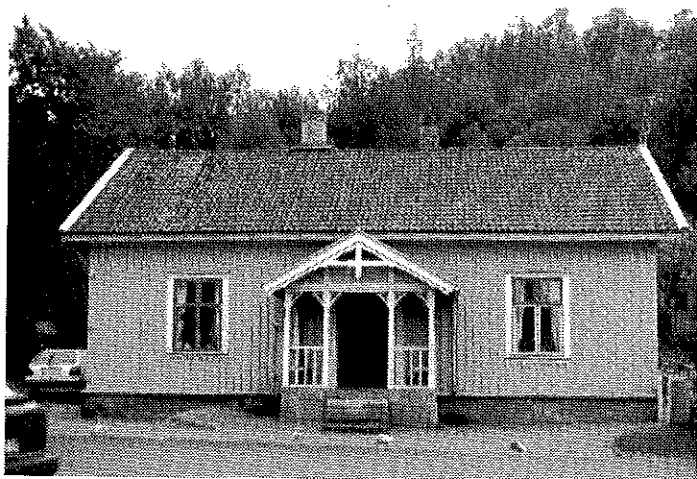
248. Tollerød 1:61, Bromanslyckan/"Slintin", V. Bergs väg 4

Bostadshuset uppfördes år 1854 och sägs bl.a. ha fungerat som krog och bordell. Som handelsbod användes den fram t.o.m. ombyggnationen 1907, då byggnaden fick sin nuvarande utformning med avseende på t.ex. fönster. Till fastigheten hör även en ekonomibyggnad.

Bostadshusets utformning, placering och f.d. funktion som handelsbod bidrar till att byggnaden tillmäts ett stort dokumentvärde ur byggnads- och arkitekturhistoriskt synpunkt. De oljefärgsmålade, profilerade locklist fasaderna särskiljer byggnaden från övrig industri- och arbetarbebyggelse och ger den en exklusivare karaktär, vilket vidare bidrar till en medvetet ökad stadsmässighet i denna del av samhället. *Riksintresse. Ingår i: Kulturmiljö 20.*

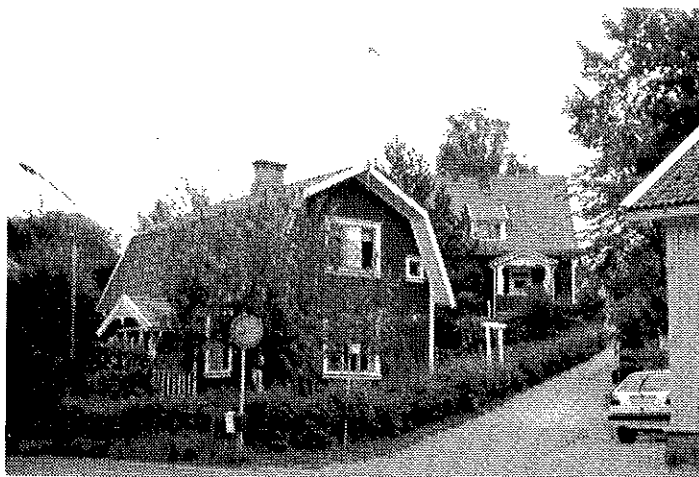
249. Tollerød 1:62, Kvarnbacken, Volrath Bergs väg 6

F.d. mjölnarbostad uppförd år 1910.

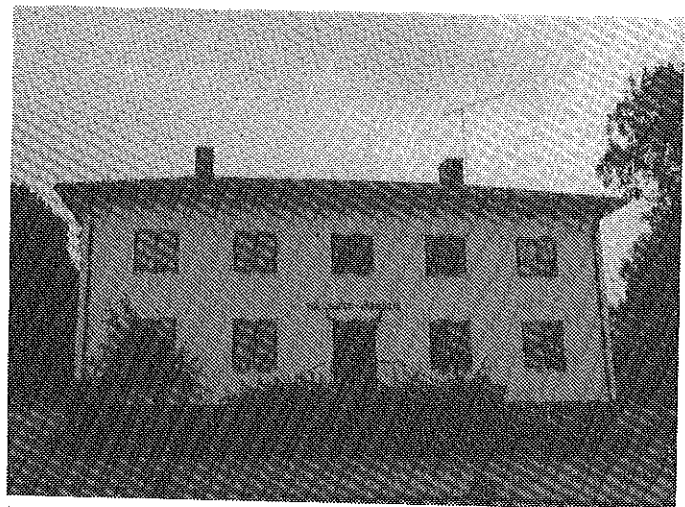
253. Tollerød 1:77, Skattegården, Åbacken, "Herres", Herreslia 6

Herrgårdsbyggnad från 1852 uppförd av Sven Andreasson. Verandan tillbyggdes under 1890-t. Uthus från 1800-talets mitt med ett f.d. vagnslider/garage.

Byggnadernas kulturhistoriska värde motiveras av dokument- och upplevelsevärden ur byggnads- samhälls- och personhistoriskt- samt symboliskt perspektiv. Mangårdsbyggnaden markerar den ursprungliga platsen för Skattegårdens 5-6 bruksdelar (självägande småbönder). Genom sina sågar fick de goda extrainkomster tills Sven Andreasson, en av gårdsägarna, köpte upp ett par av de andra för att ensam bedriva sågverks- och flottningsverksamhet. De övriga gårdarna köpte fabriken. Andreassons verksamhet begränsade dock Bergs möjligheter att utnyttja vattenkraften till sin industriverksamhet, vilket skapade en konflikt herrarna emellan. Byggnaden är ett pedagogiskt viktigt inslag i bebyggelsen och ökar förståelsen för samhällets utveckling fram till 1900-talets början. *Riksintresse. Ingår i: Kulturmiljö 20.*

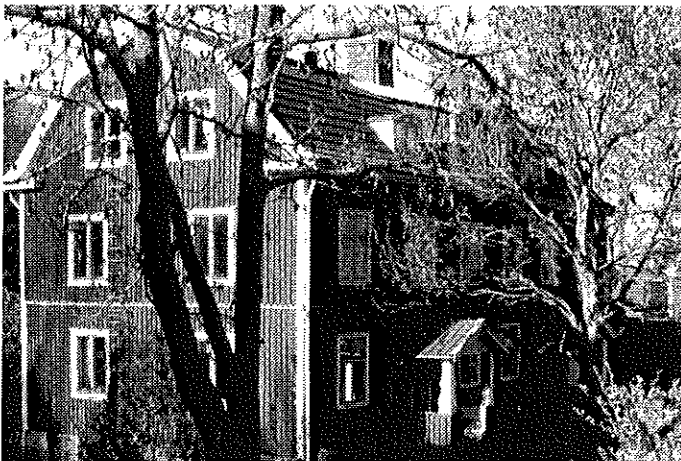
254. Tollerød 1:78, Ljungskvarn, Tollerød ströms väg 5

Byggnaden uppfördes till arbetarbostäder år 1923. Till fastigheten hör även en uthuslänga.

Byggnaderna tillmäts ett stort dokumentvärde ur byggnads-, social- och samhällshistoriskt perspektiv, då de kan ses som ett led i industrins utveckling och med sina arkitektoniska utformningar, i jämförelse med övriga arbetarbostäder, berättar om hur arbetarnas bostadsförhållanden förändras. Den rika mängden samlad och bevarad arbetarbebyggelse som finns i Tollerød är unik ur ett nationellt perspektiv. Uthusen är särskilt viktiga och miljöbildande element för att autenticiteten skall bevaras. Anläggningen i sin helhet tillmäts ett särskilt stort miljöskapande värde sett i ett sammanhang med Bottnared och Ljungskvarn. *Riksintresse. Ingår i: Kulturmiljö 20.*

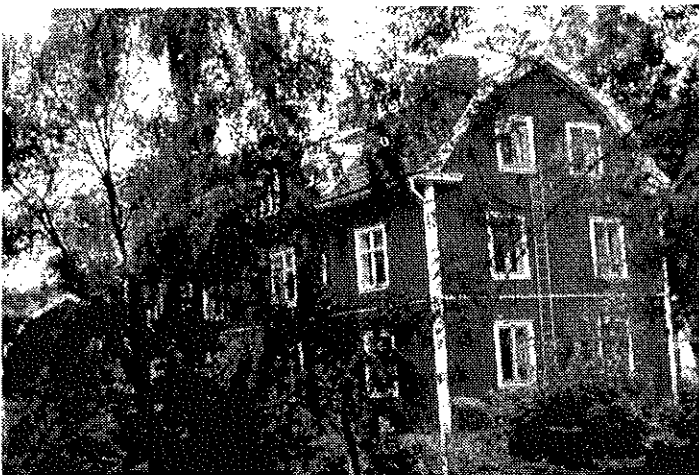
255. Tollerød 1:79, Dalared, Tollerøds ströms väg 9

Byggnaden uppfördes som arbetarbostad år 1935. Till fastigheten hör även en uthuslänga.

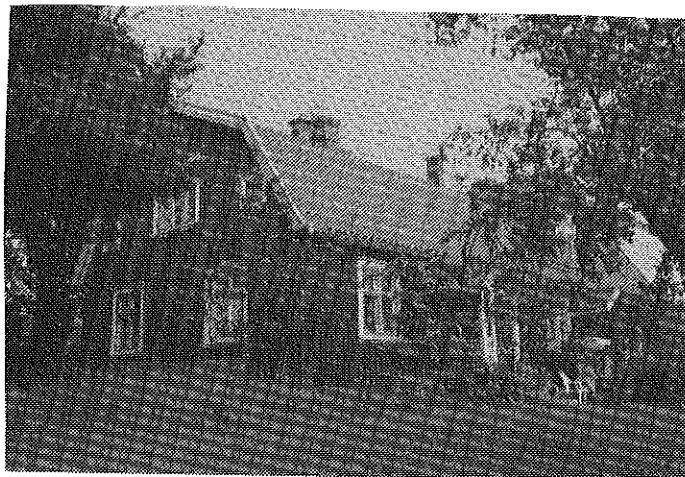
257. Tollered 1:81, Bottnared, Tollered ströms väg 7

Arbetarbostäder byggda år 1923. Byggnaden fungerar idag som flerfamiljshus. Till fastigheten hör även en uthuslänga. Namnet "Ljungskvarn" kommer från att huset är byggt på grunden efter en kvarnbyggnad med samma namn.

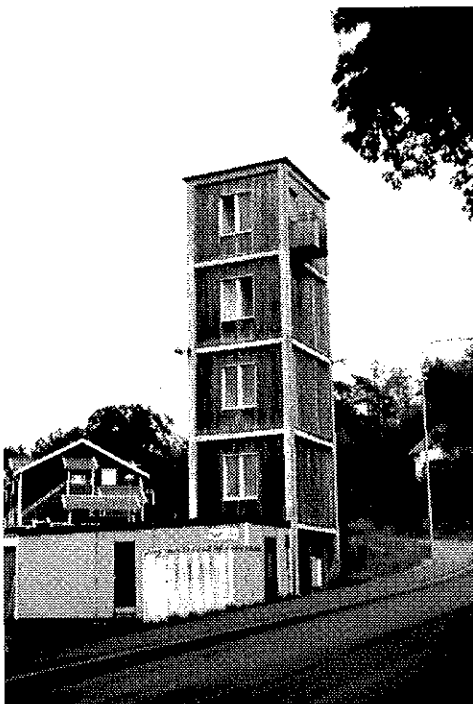
260. Tollerød 4:49/4:71, Brandstationen, V. Bergs väg 14

Slanghuset uppfördes 1953 (4:49). Brandstationen byggdes 1952 (4:71). Byggnaderna uppfördes på platsen för Tollerøds stall, vagnsbodar och vedklyveri.

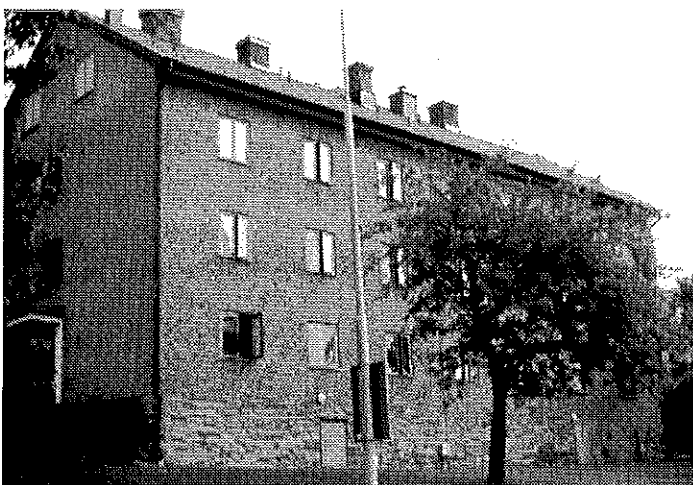
261. Tollerød 4:67, Stora Stenhagen, V. Bergs väg 16

Byggnaden som uppfördes 1853 och är Tollerøds äldsta bevarade arbetarbostad. (Det äldsta bostadshuset "Kroken" från 1827 låg nere vid sjön och revs 1961). Till fastigheten hör även förrådsbyggnader/vedbodas från 1800-talets mitt och ett f.d. avträde från omkring 1920.

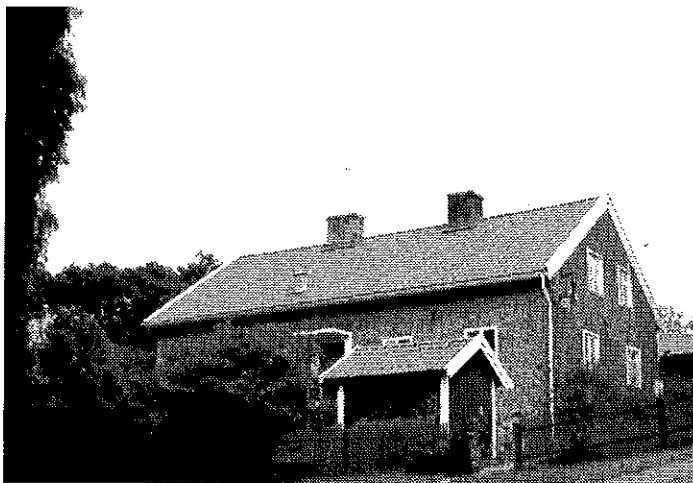
263. Tollered 4:69, Folkskolan, V. Bergs väg 12

Byggnaden uppfördes som skola år 1898 och används idag som samlingslokal. På Tollered 4:51 ligger den f.d. lärarbostaden som dock är något förrändrad från ursprungsskicket.

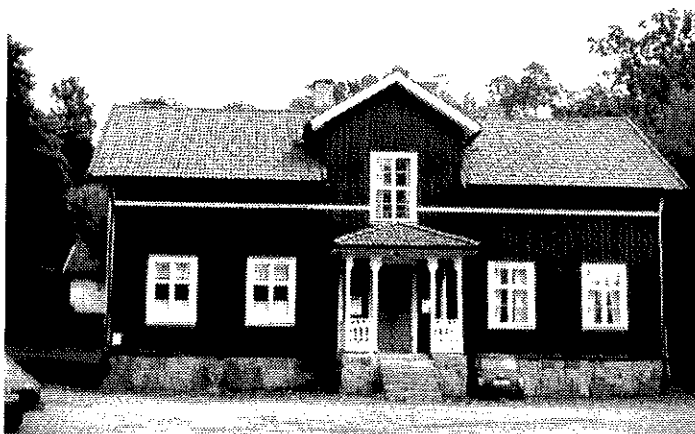
264. Tollered 4:70 Nääs fabriker, Nya kontoret, V Bergs väg 11

Byggnaden kallas, p.g.a. sin ursprungliga funktion, för Nya kontoret och uppfördes 1919. För byggnadens kulturhistoriska värde se vidare Tollered 5:1, vars motivering gäller samtliga byggnader som har varit knutna till industrin. **Riksintresse. Ingår i: Kulturmiljö 20.**

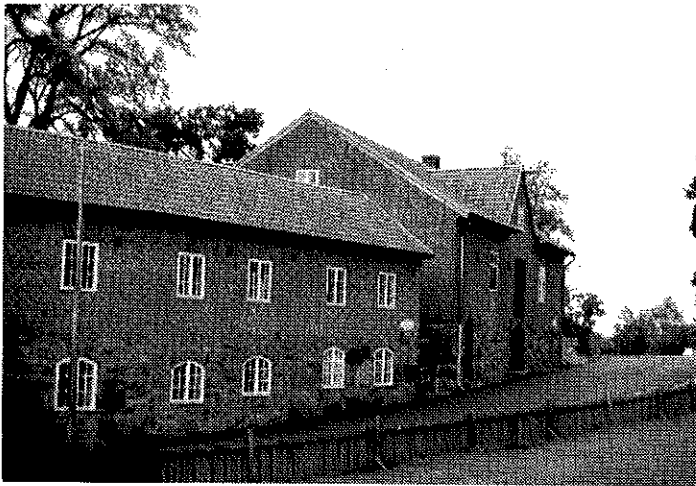
265. Tollered 4:72, G:a kontoret och flygeln, V. Bergs väg 7-9

Gamla kontoret från 1845 och Flygeln från 1833, hörde ursprungligen till Nääs fabriker. Flygel var från början portvaktslokal och "barnstuga" och byggdes på med bostäder 1850. 1950, när byggnaderna stod öde, byggdes de på initiativ av disponent Gunnar Berg om till fritidscentrum för brukets anställda. Arkitekt till ombyggnationen var Clemensen. Idag ägs och underhålls båda byggnaderna av Föreningen för Flygeln och g:a kontoret.

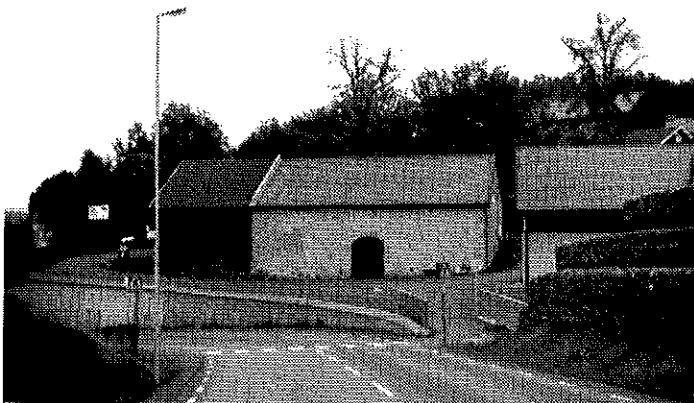
268. Tollered 4:76, Tollered Nedergården, "Båt Johans stuga", Nedergårdsvägen. 12

Nedergården var arrendegård under Nääs, inköpt 1750. Byggnaden härrör från 1700-talet och har reparats under 1910-t och 1980-t. Den tillhör Skallsjös äldsta bevarade framkammarslugor.

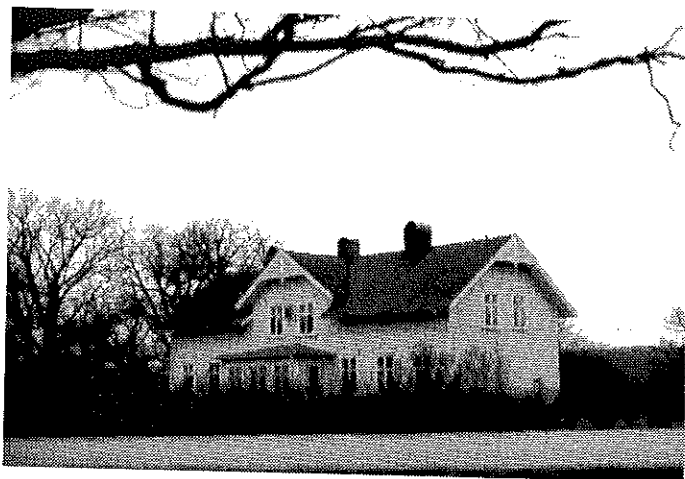
271. Tollerød 4:84, Lindhagen, J.T. Bergs väg 1

Bostadshuset uppfördes 1901 som tjänstemannabostad åt tre familjer, varav två bodde i bottenvåningen.

Byggnaden är en god representant för den Amerikainspirerade s.k. stick and style-stilen, bl.a. kännetecknad av resvirke och plank som stomme samt sågspån som isolering. Byte av stommaterial markeras i ytterpanelens formspråk. Det kulturhistoriska värdet motiveras i första hand av dokumentvärden ur byggnads-, byggnadsteknik-, arkitektur-, samhälls- och socialhistoriskt perspektiv. *Riksintresse. Ingår i: Kulturmiljö 20.*

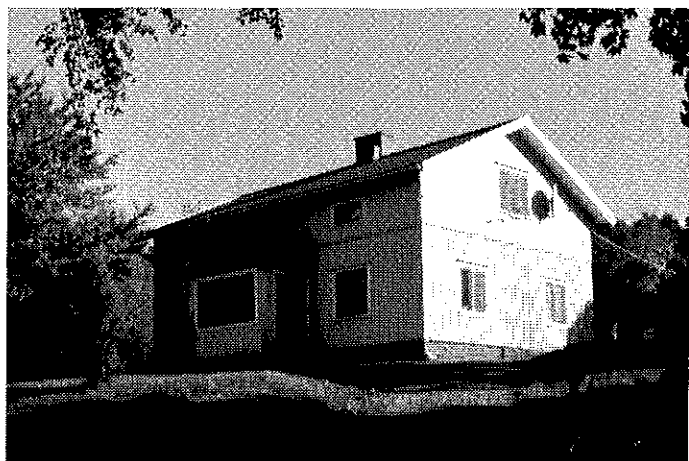
272. Tollerød 4:85, Sjukstugan, V. Bergs väg 22

Det nuvarande bostadshuset uppfördes 1860 för att fram till 1969 användas som industrisamhällets sjukstuga. De i backen nedanför förlagda garagen uppfördes 1946. Vidare finns en vedbod på tomten.

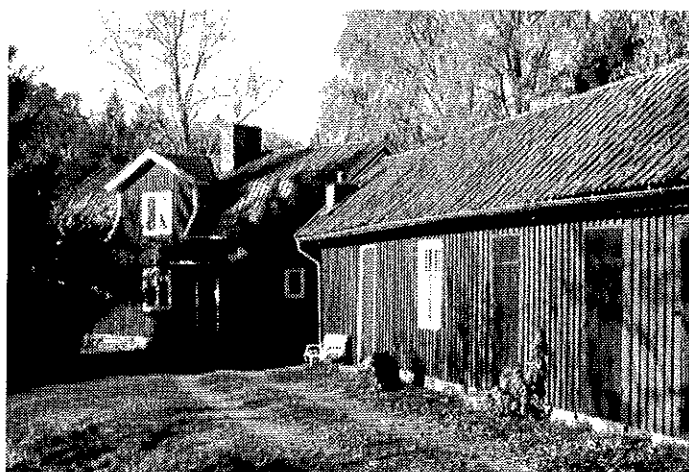
273. Tollerød 4:86. Snickarstugan, "Nattvaktarns", Gamla Sågvägen 5

Bostadshuset och uthuset fick sin huvudsakliga utformning ung. under 1920-talet. Bostadshuset har där efter genomgått ytterligare förändringar. Stommen och uthuset sägs dock härröra från 1800-talets förra hälft.

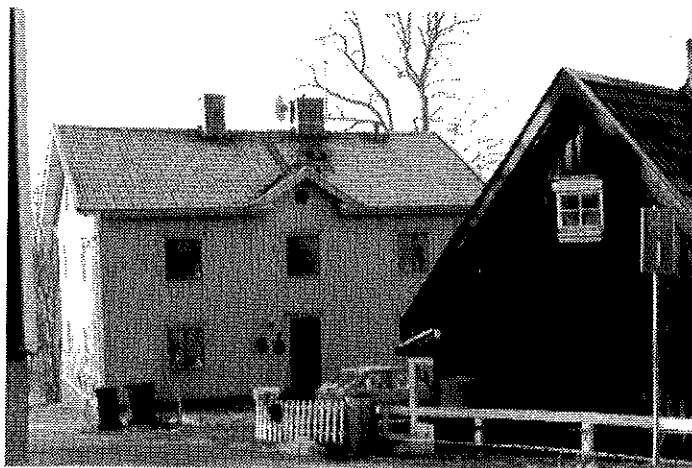
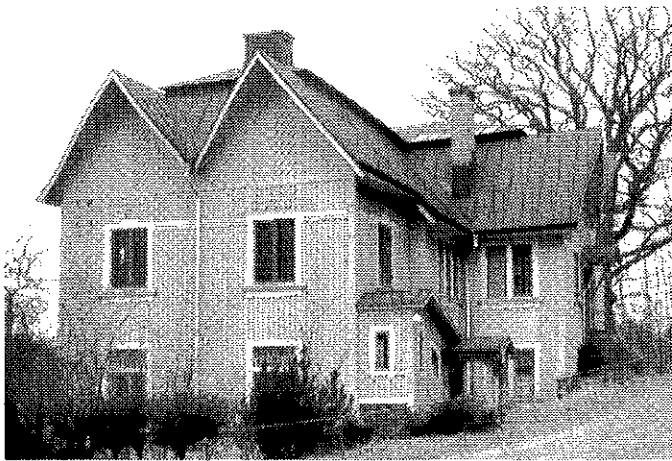
277. Tollerød 4:92, Österlyckan, V. Bergs väg 19

Byggnaden ritad av arkitekt Steen från Göteborg och uppförd 1904 av Volrath Berg, med pengar från ett arv. Byggnaden skänktes till fabriksarbetarna. Här ordnade bl.a. disponentfamiljen julfest för barnen i Tollerød.

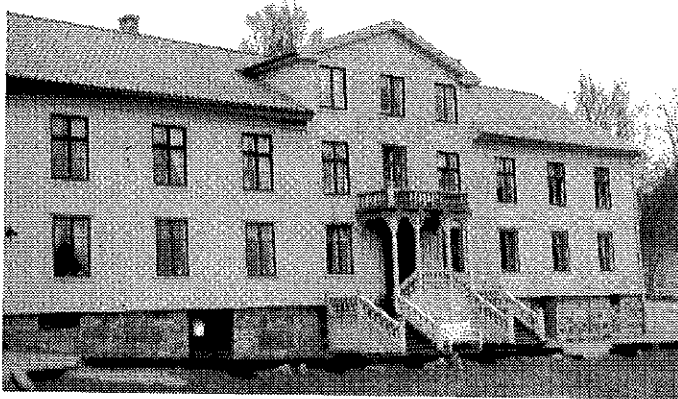
278. Tollerød 4:97, Stora byggningen, V. Bergs väg 10

Bostadshus uppfört 1835-36, åt bolagets disponent J.T. Berg och renoverad under 1990-talets början. Den inreddes bl.a. med hyreslägenheter. På tomten finns nya förråd och sophus. Byggnaden är den första disponentbostaden och markerar Tollerøds centrum. I det centralt placerade trapppartiet finns stora likheter med den senare uppförda disponentbostaden på Ekudden.

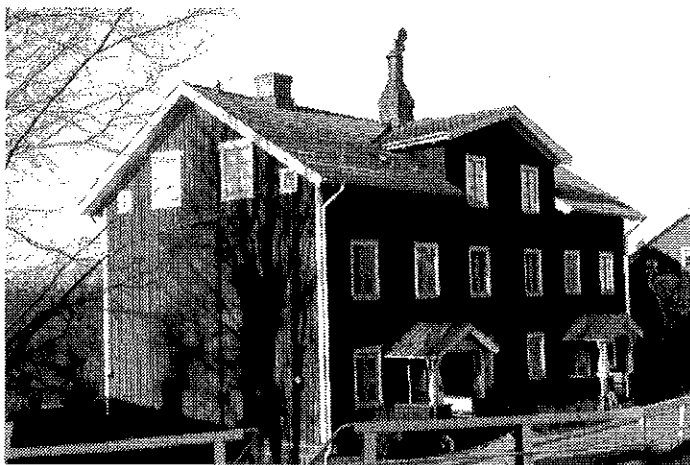
279. Tollerød 4:98, Göta, V. Bergs väg

Arbetarbostad uppförd 1902, med tillhörande uthuslänga. Brokvistens detaljer visar på en nationalromantisk prägel.

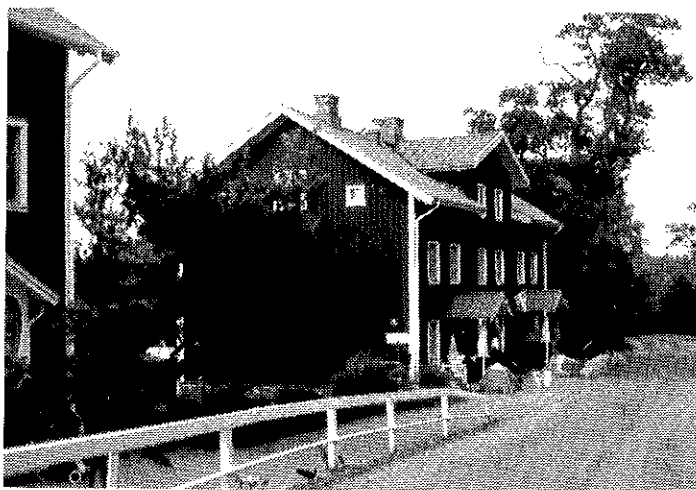
280. Tollered 4:99, Dana, V. Bergs väg

Arbetarbostad uppförd år 1910, med intilliggande uthuslänga. Arkitekturens formspråk har nationalromantisk prägel vilket framgår av brokvistens detaljer.

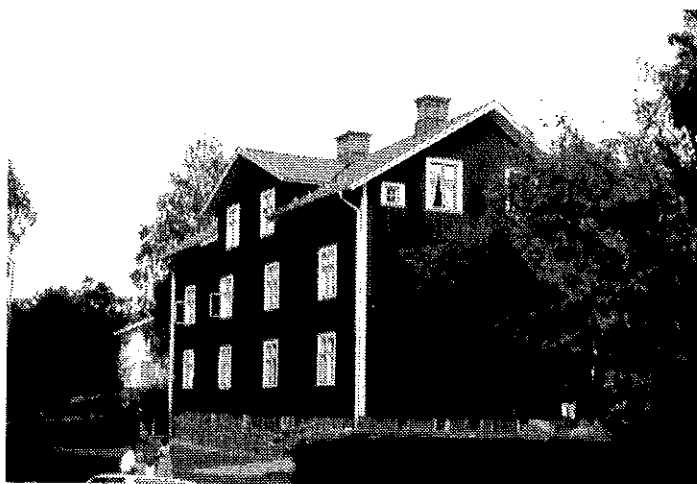
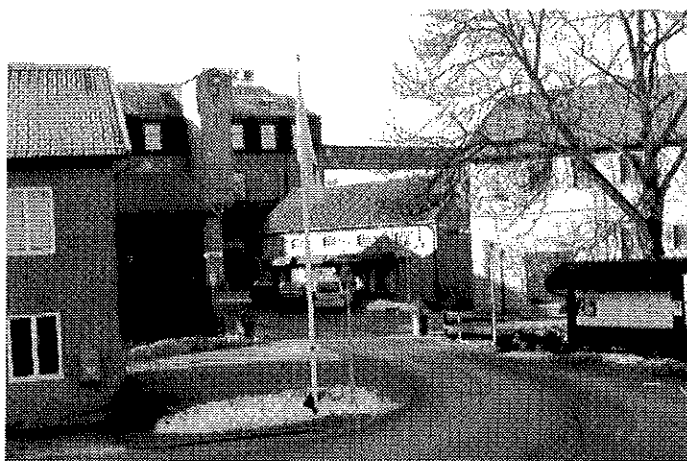
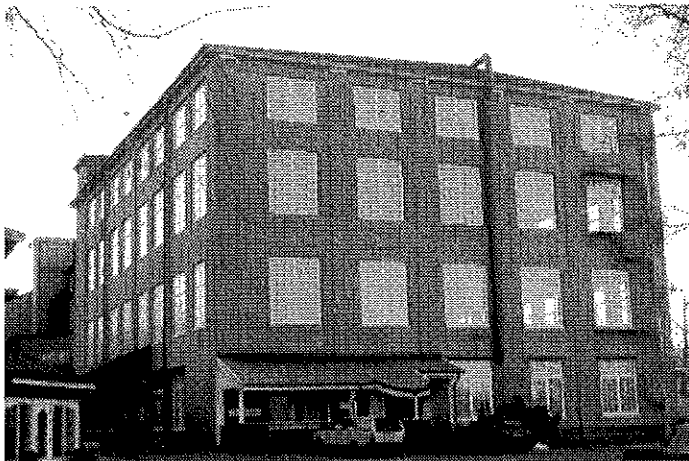
281. Tollered 5:1, Nääs fabriker, J.T. Bergs v.

På fastigheten har följande byggnader hört till f.d. Nääs fabriker. Byggnaderna uppräknas från vattnet mot samhället: Ett skjul från 1897, som förlängts och delvis ombyggt under senare tid. Ett magasin från 1939 (magasinet är starkt förändrat och omfattas inte av det kulturhistoriska värdet). Norra fabriken från 1926. Mellersta fabriken från 1897. "Valken", f.d. tvättereri från ca 1835 idag kafé. Röd-färgeriet från 1835, idag bl.a. postkontor. Färgeriet från 1835-37, ombyggt 1938. Ångpannehuset från sekelskiftet 1897-1902. Lagerbyggnad från 1920. Lagerbyggnad från 1930-t. Nedre fabriken från 1835 som tillbyggt 1846 samt under 1940-t. Förrådsbyggnad från ca sekelskiftet som ombyggt i senare tid.

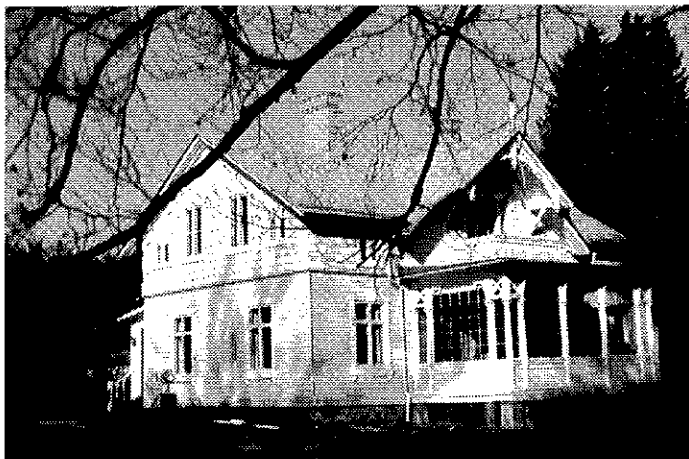
282. Uddared 1:11, Hambergska villan/"Gamla Hambergs", Karlsborg 2, Björkås, Drängseredsvägen 13

Sommarvilla från omkring år 1860. Kavaljerflygel (har bl.a. an.v. som tjänstemannabostad) från ca 1880-talet. Uthus/f.d. höns hus. Källare från 1800-talets mitt, tc från ca 1920-t samt en redskapsbod.

Det kulturhistoriska värdet omfattar hela anläggningen. Sommarvillan präglas av den s.k. Schweizerstilen och dess nuvarande fasadutformning antas tillkommen av material som köpts av Bark & Warburgs mekaniska snickerifabrik i Göteborg. I en taxeringslängd från 1862, står Proschwitz själv som ägare. Från 1867 arrenderas villan av E. Holmberg och 1870 övergår arrendet till Conrad Hamberg, i vars familjs ägo villan har varit fram till 1997. Hamberg var direktör på Bark & Warburg, varför villan kan antas ha fått sin nuvarande utformning omkring 1870. Villan är ytterst välbevarad exteriört och interiört. Det senare är mycket ovanligt för villor från tiden och därav av mycket stort kulturhistoriskt intresse. Familjen Proschwitz upplät mark för sommarvillor åt släktingar och bekanta bl.a. släkterna Hamberg och Wennerberg. Av villor från tiden hör denna till de bäst bevarade och tillmäts därav ett mycket stort byggnadshistoriskt värde. Förutom ett arkitektur-, samhälls- och personhistoriskt- samt arkitektoniskt värde tillmäts byggnaden ett mycket stort miljöskapande värde, där tomtens storlek och disposition är av stor vikt. De interiört välbevarade schablonmålningarna m.m. tillmäts även ett konstnärligt värde. *Ingår i: Kulturmiljö 21. Bebyggelsemiljö M*

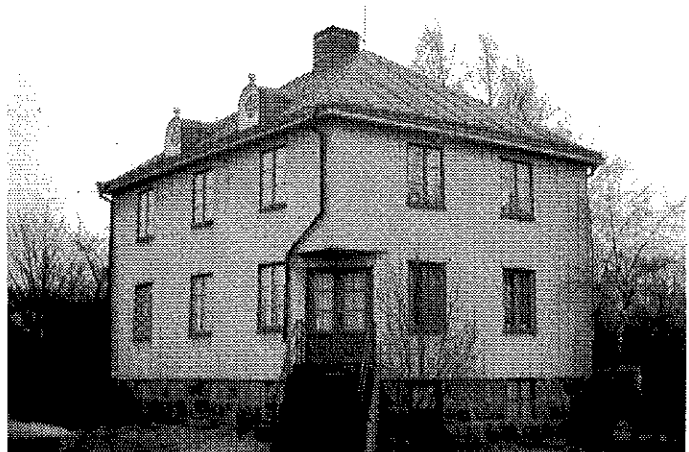
283. Uddared 1:12, Gröna kafét, Brovägen 3

Bostadshus från ca 1925 samt uthus med garage och en liten bostadsdel. Huvudbyggnaden har genom tiderna även haft andra funktioner, bl.a. kafé, därav namnet. På andra våningen fanns Floda telefonstation.

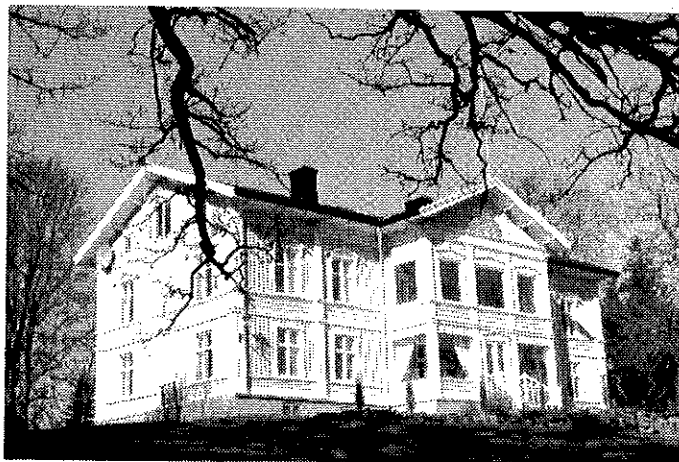
286. Uddared 1:477, Drängseredsvägen 11

Trädgårdsmästarebostad från 1800-talets senare hälft, vilken tillbyggs mot öst. Tre växthus varav ett från 1860. Ett kombinerat drivhus och redskapsbod från 1900-t. Växthusen var under renovering 1997.

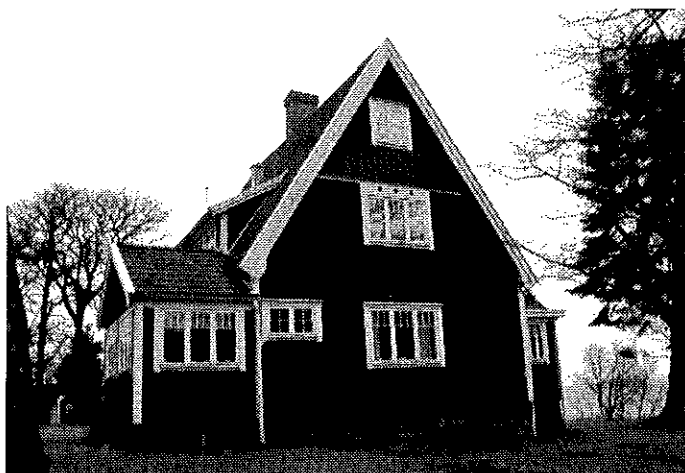
289. Annekärr 1:4, Östra Annekärrsvägen 16

Bostadshuset uppfördes som sommarvilla år 1909. Den har under 1980-talet genomgått vissa förändringar men har som helhet bibehållit sin karaktär. Byggnaden har även en delvis välbevarad ursprunglig interiör. På 1980-talet har ett kombinerat garage/förråd tillkommit.

Det kulturhistoriska värdet omfattar bostadsbyggnaden, vilken är en bra företrädare för de stilideal som var rådande vid tiden för uppförandet samt för företeelsen med representativ sommarbebyggelse utmed Västgötabanan. Den besitter ett dokumentvärde ur samhälls-, byggnads- och arkitekturhistorisk synvinkel. Interiört bevarade detaljer tillmäts även ett konstnärligt värde.

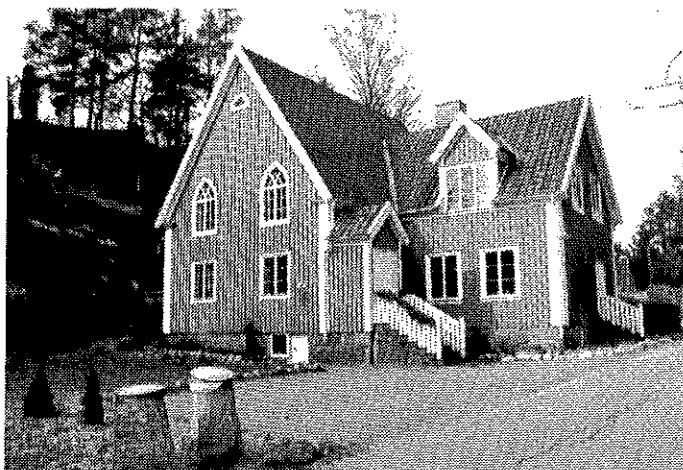
297. Björboholm 1:85, Burhultsvägen

Bostadshuset uppfördes 1943 i en tidstypisk stil. Byggnaden står idag oförändrad såväl exteriört som interiört. Den kompletteras av ett mindre uthus i trä.

Det kulturhistoriska värdet motiveras av att bostadsbyggnaden är en i detalj välbevarad representant för en tidig typhusbebyggelse, vilken idag har förändrats i stor omfattning. Den tillmäts ett dokumentvärde ur byggnads-, arkitektur- och samhällshistoriskt perspektiv. För att kunna förmedla en bred bild av vårt byggnadsarv framstår ett bevarande som angeläget. *Ingår i: Kulturmiljö 30.*
