KULTURHISTORISK BYGGNAD SINVENTERING NR 40

LERUMS KOMMUN

ÄLVSBORGS LÄNSMUSEUM

Lerum, Skallsjö, Stora Lundby och Östads socknar

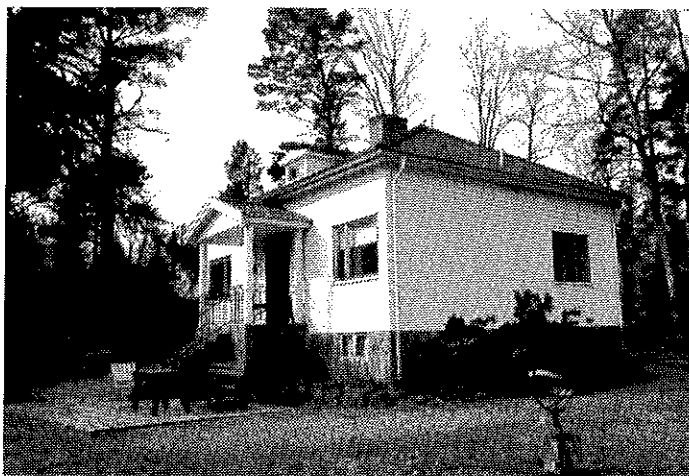
298. Björboholm 1:91, Östadvägen

Bostadsbyggnaden uppfördes i en tidstypisk stil 1920 som sommarbostad. Den har sedan genomgått ovanligt få förändringar. Till fastigheten hör även ett mindre uthus.

Det kulturhistoriska värdet motiveras av att byggnaden är en bra och välbevarad representant för en enklare variant av sommarvillor som uppfördes under 1900-talets första decennier i Björboholm. *Ingår i: Kulturmiljö 30.*

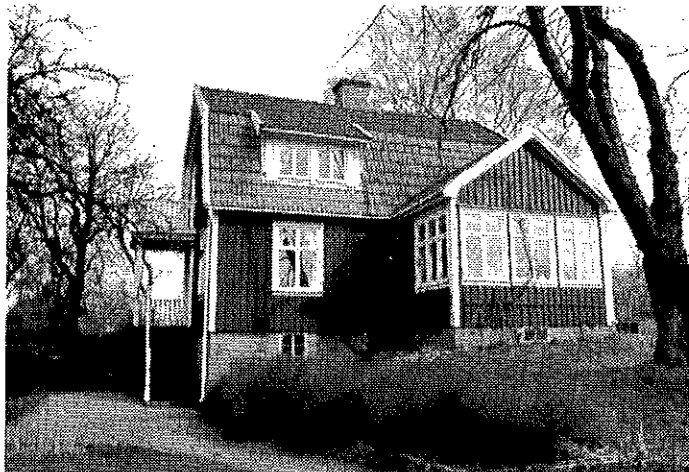
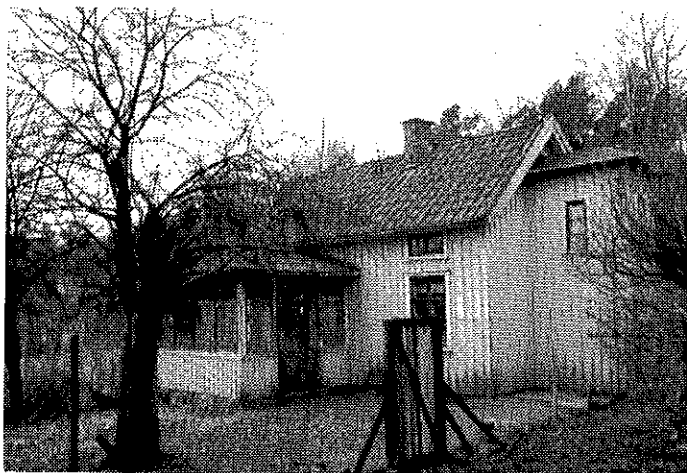
299. Björboholm 1:143, Burhultsvägen

F.d. jordbruk, numera bostad och kennel. Bevarandeförslaget gäller främst det mindre f.d. bostadshuset, vilket troligtvis uppfördes runt sekelskiftet 1900. Byggnaden, som ännu är i restaurerbart skick, har fått en tillbyggnad men är i övrigt i stort oförändrad exteriört. I övrigt hör även en välbevarad mindre ekonomibyggnad med hög stengrund till fastigheten. Den sistnämnda har enligt uppgift hyrts ut som sommarhus samt använts som stall med loge.

Det kulturhistoriska värdet motiveras av att det mindre bostadshuset är en välbevarad representant för sin tid, samt att gårdsanläggningen, som representant för företeelsen med uthyrning till sommargäster, tillmätts ett samhällshistoriskt värde. *Ingår i: Kulturmiljö 30.*

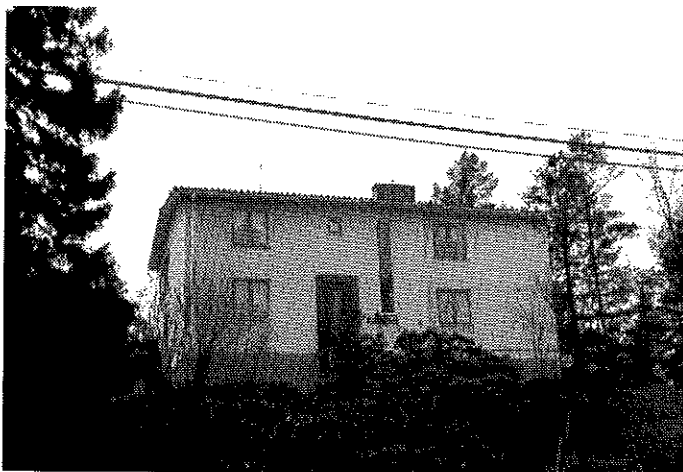
300. Björboholm 1:146, Burhultsvägen

Bostadsbyggnaden uppfördes 1956 i en byggnadsstil som är inspirerad av funktionalismens ideal. Den står idag i princip oförändrad sedan byggnadstiden.

Det kulturhistoriska värdet motiveras av att byggnaden är ett bra exempel på sin tids representativa villabyggnader. Den i detalj välbevarade byggnaden tillmätts ett dokumentvärde ur byggnads- och arkitekturhistorisk synvinkel. *Ingår i: Kulturmiljö 30.*

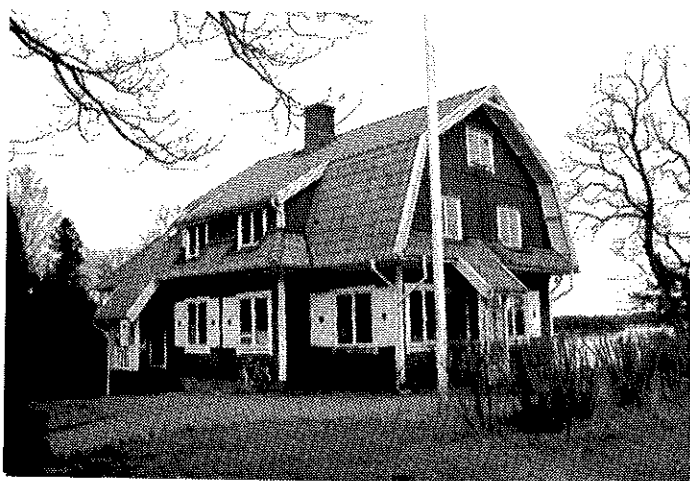
301. Björboholm 1:183, 1:3, Skräddehemmet, Östadvägen

Bostadshuset med tillhörande två gäststugor, snickarbod och iskällare uppfördes år 1910 i tidstypisk stil. Anläggningen har under en period använts som pensionat. Fastigheten är idag avstyckad och huvudbyggnaden samt den strandnära gäststugan har genomgått vissa förändringar. Som helhet har dock anläggning bibehållit sin karaktär.

Det kulturhistoriska värdet motiveras av att huvudbyggnaden med komplementbyggnader i stort är välbevarade representanter för den villabebyggelse som växte fram i anslutning till Västgötabanen. De besitter dokumentvärden ur samhälls- och socialhistorisk perspektiv samt ur byggnads- och arkitekturhistorisk synvinkel. I samspel med omgivande villabebyggelse och med sina lägen invid den f.d. banvallen tillmätts byggnaderna även ett miljöskapande värde. *Ingår i: Kulturmiljö 30. Bebyggelsemiljö P.*

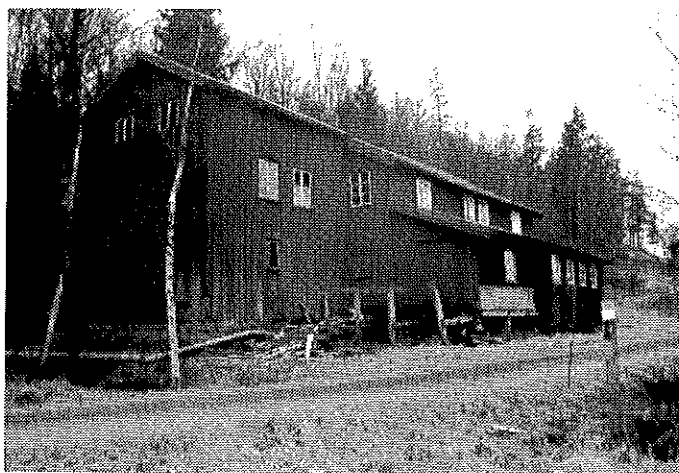
303. Gräskärr 1:2, Gräskärrsvägen 30

F.d. jordbruk med sågverksbyggnad och mindre damm på samfällad mark. I gårdsanläggningen finns en mangårdsbyggnad som utgörs av ett välbevarat s.k. västsvenskt dubbelhus, vilket uppfördes på 1880-talet. I övrigt finns gäststuga, ladugård och höns hus uppförda mellan 1920 och 1950. I anslutning till gårdsbebyggelsen finns på samfällad mark en sågverksbyggnad från 1918, som delvis är förfallen men som ännu är i restaurerbart skick samt en mindre damm.

Det kulturhistoriska värdet motiveras av att boningshuset är en bra och välbevarad representant för en vanligt förekommande byggnadstyp. Boningshuset och sågverksbyggnaden tillmäts ett byggnadshistoriskt värde. Övriga byggnader är viktiga för förståelsen av anläggningen.

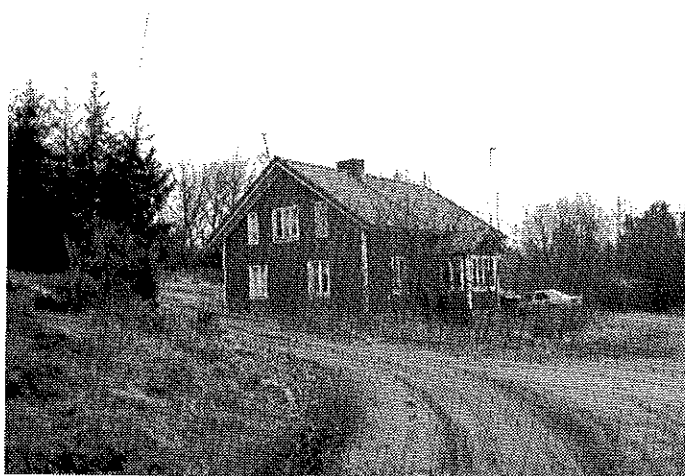
304. Hjällsnäs 1:122, Femtegårdsvägen 21

F.d. Jordbruk, numera avstyckad s.k. hästgård. Gårdsanläggningen består av en huvudbyggnad vilken uppfördes 1915 i tidstypiskt stil. Byggnaden står idag i princip oförändrad. Ekonomibygnaden utgörs av en ladugård från 1928, vilken är belägen utmed den gamla byvägen.

Det kulturhistoriska värdet motiveras av att boningshuset är en välbevarad representant för sin tid. Den besitter ett byggnadshistoriskt värde. Hela anläggningen tillmäts även ett miljöskapande värde utmed den gamla byvägen. **Riksintresse. Ingår i: Kulturmiljö 31.**

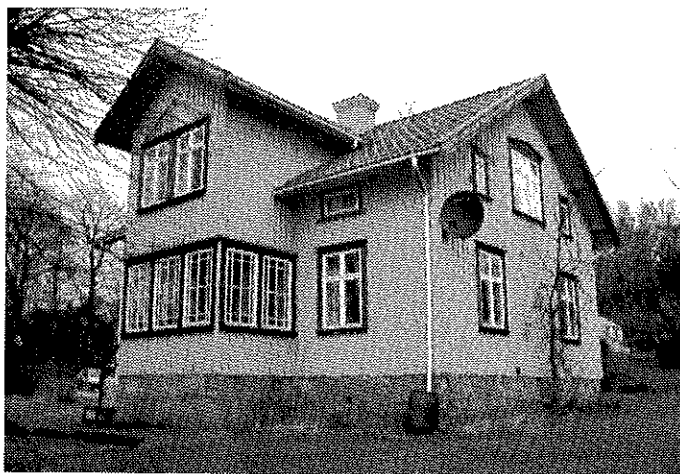
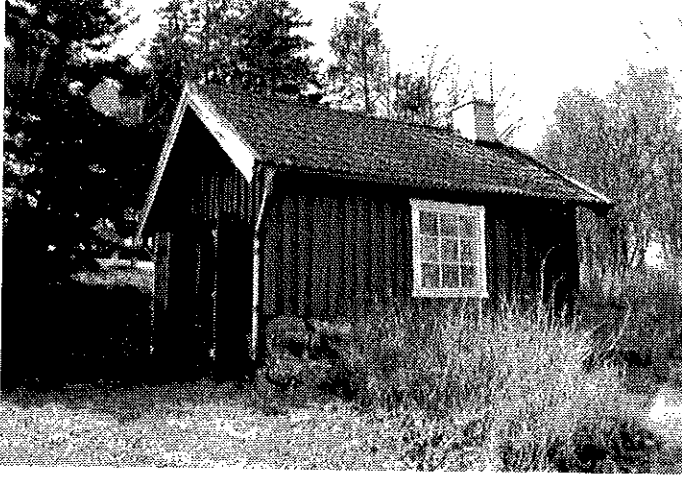
305. Hjällsnäs 3:3, Femtegårdsy. 23, f.d. Hjällsnäs Helegården

F.d. jordbruksanläggning samt bostadshus Bevarandeförslaget gäller främst anläggningens smedja, vilken har en karaktäristisk placering på avstånd från övrig gårdsbebyggelse. Byggnaden är enligt uppgift uppförd på 1870-talet och används idag med ursprunglig funktion.

Det kulturhistoriska värdet motiveras av att byggnaden är en bra representant för en speciell byggnadskategori. Den tillmäts ett byggnadshistoriskt värde. Bevarade gårdssmedjor är idag sällsynta inom kommunen. Bevarade invändiga detaljer samt det faktum att byggnaden används med ursprunglig funktion betyder att den även besitter ett pedagogiskt värde. Övriga byggnader inom gårdsanläggningen spelar en avgörande roll för förståelsen av byggnaden och dess funktion. Gården har även betydande miljöskapande värden. *Riksintresse. Ingår i: Kulturmiljö 31.*

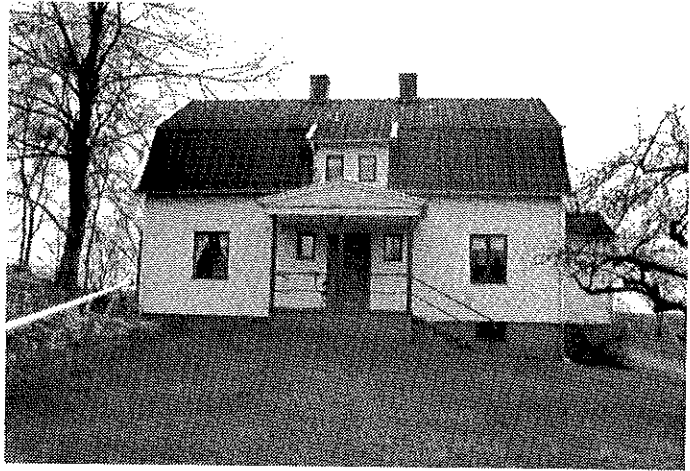
309. Hjällsnäs 6:8, Taboo, f.d. Hjällsnäs Olof - Hansgården

F.d. skola numera sommarbostad. Huvudbyggnaden uppfördes som skola vid sekelskiftet 1900 och har senare tillbyggt med en glasveranda. Den kompletteras av ett uthus/avtråde.

Det kulturhistoriska värdet motiveras av att anläggningen tillmäts ett dokumentvärde ur samhällshistoriskt och byggnadshistoriskt perspektiv. Det förstärks av att anläggningen är en välbevarad representant för en speciell kategori byggnader. *Riksintresse. Ingår i: Kulturmiljö 31.*

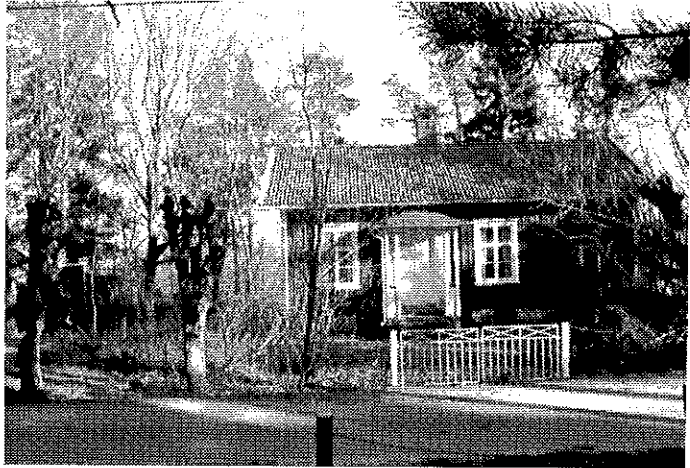
310. Hjällsnäs 9:19, Hagängsvägen 13

Bostadshuset uppfördes i ett centralt läge i Gråbo samhälle år 1946. Byggnaden är uppförd i funktionalistisk stil och står idag i princip oförändrad sedan byggnadstiden.

Det kulturhistoriska värdet motiveras av att boningshuset är en bra och välbevarad representant för sin tid. Det tillmäts ett byggnadshistoriskt värde. Byggnader från perioden utsätts idag ofta för ett starkt förändringstryck, varför ett bevarande anses som angeläget.

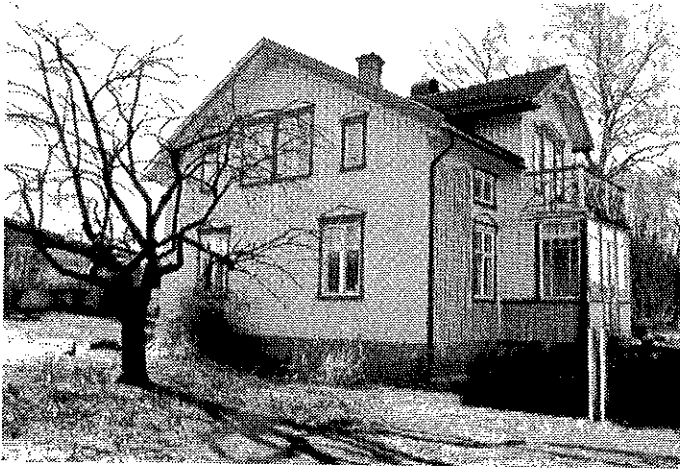
311. *Hjällsnäs 10:41, Hultvägen 12 A*

Bostadshus uppfört strax efter sekelskiftet 1900 som huvudbyggnad vid en större fruktodling. Byggnaden har en planlösning som motsvaras av det sk. dubbelradhuset. Den har genomgått vissa förändringar men har bibehållit sin karaktär. Byggnaden har såväl utvändiga som invändiga detaljer bevarade. I övrigt hör ett senare tillkommet dubbelgarage samt ett mindre uthus till fastigheten.

Det kulturhistoriska värdet motiveras av att huvudbyggnaden är en välbevarad representant för en vanligt förekommande byggnadstyp. Den tillmäts ett dokumentvärde ur byggnads- och samhällshistoriskt perspektiv. Det kulturhistoriska värdet förstärks av välbevarade detaljer samt av att byggnaden är en av få kvarvarande byggnader i Gråbo samhälle som sannolikt tillkommit som en konsekvens av att Västgötabanan drogs fram.

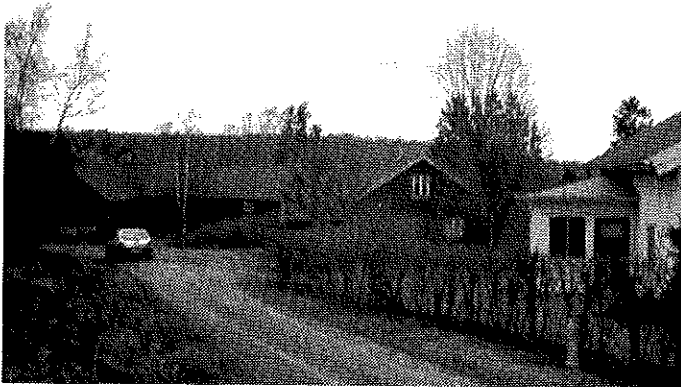
312. *Hjällsnäs 11:1, Hjällsnäs byväg 35*

F.d. jordbruksanläggning numera enbart med bostadsfunktion. Den välbevarade gårdsanläggningen består av en mangårdsbyggnad från 1880-talet, vilken motsvaras av det sk. dubbelradhuset, samt ett f.d. bostadshus, vilket idag används som förråd. Ekonomibyggnaderna utgörs av en ladugård uppförd på 1910-talet samt ett brygghus från samma period.

Det kulturhistoriska värdet motiveras av den välbevarade helheten. Såväl mangårdsbyggnaden som ekonomibyggnaderna är välbevarade och i relativt gott skick. Anläggningen besitter ett dokumentvärde ur byggnads- och samhällshistoriskt perspektiv. *Riksintresse. Ingår i: Kulturmiljö 31.*

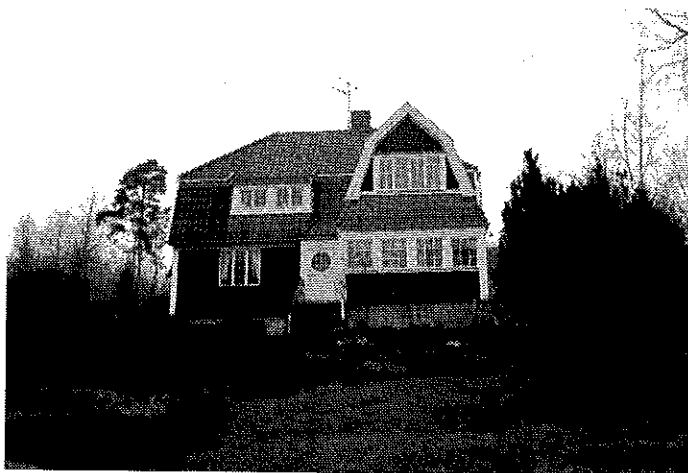
313. *Hjällsnäs 11:3, Mjörnvägen 3, f.d. Hjällsnäs Låddegården*

Den stora huvudbyggnaden uppfördes på 1910-talet som sommarvilla. Den kompletteras av en mindre redskapsbod, ett senare tillkommet garage samt den tillhörande stora trädgården, vilken inte har avstyckats. Anläggningen har, under en 40-års period från 1946, använts som barnhem. Bostadsbyggnaden har genomgått ovanligt få förändringar och den framstår idag som en av socknens bäst bevarade större sommarvillor.

Det kulturhistoriska värdet motiveras av att anläggningen tillmäts ett dokumentvärde ur byggnads-, arkitektur- och samhällshistorisk synvinkel. Det förstärks av att bostadsbyggnaden är välbevarad i detalj samt att den är en bra representant för de sommarvillor som i stor omfattning uppfördes utmed Västgötabanans sträckning strax efter sekelskiftet 1900.

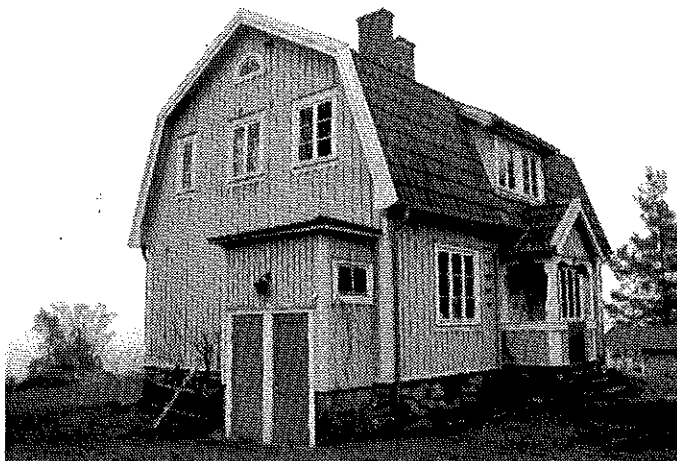
315. Hjällsnäs 38:1, Hagängsvägen 2

Bostadsbyggnaden uppfördes på 1930-40-talet i en tidstypiskt funktionalistisk stil i ett centralt läge i Gråbo samhälle. Det har endast genomgått mindre förändringar, bl.a. när ett större garage/carport senare vidbyggts.

Det kulturhistoriska värdet motiveras av att boningshuset är en i stort välbevarad representant för sin tid. Det tillmäts ett byggnadshistoriskt värde. Byggnader från perioden utsätts generellt för ett stort förändringstryck, varmed välbevarade representanter börjar bli sällsynta och ett bevarande anses som angeläget.

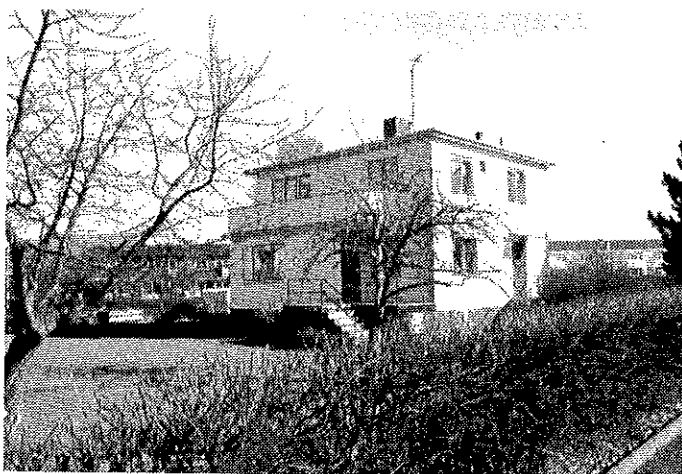
316. Hjällsnäs 52:17, Monvägen 167

F.d. jordbruksanläggning med bostadshus där bevarandeförslaget främst rör undantagsstugan uppförd 1906 och den välhållna ladugården, vilken uppfördes 1928 med en form och organisation som är mycket vanlig inom kommunen. Mangårdsbyggnaden är från 1908 och har genomgått vissa förändringar men har i stora drag bevarat sin karaktär.

Det kulturhistoriska värdet motiveras av att byggnaderna inom gårdsanläggningen har ett dokumentvärde ur byggnadshistoriskt perspektiv. Det förstärks av att de är välbevarade representanter för sin tid och funktion. *Riksintresse. Ingår i: Kulturmiljö 31.*

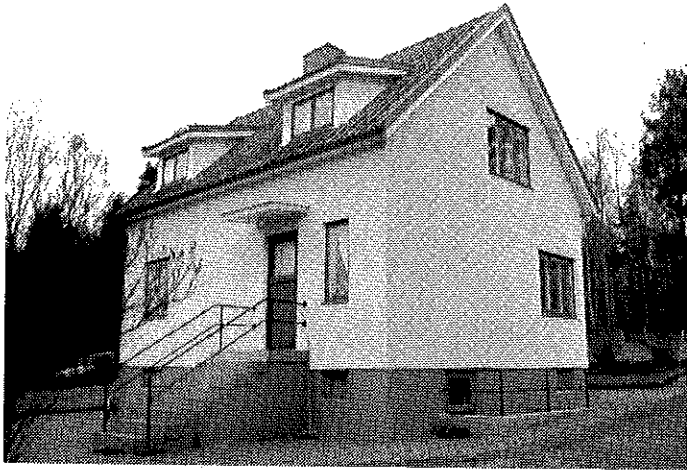
317. Hjällsnäs 55:1, Monvägen 152

Bostadshuset uppfördes 1943 av ägaren till en betongfabrik. Det står idag i princip oförändrat sedan byggnadstiden. Byggnaden kompletteras av ett mindre garage, vilket är gjutet som en del i en terrassering på den sluttande tomten.

Det kulturhistoriska värdet motiveras av att anläggningen besitter ett dokumentvärde ur byggnadshistoriskt perspektiv. Gården utgör västra entrén till Hjällsnäs by och har även ett personhistoriskt värde. Det kulturhistoriska värdet förstärkas av att boningshuset är en i detalj välbevarad representant för sin tid.

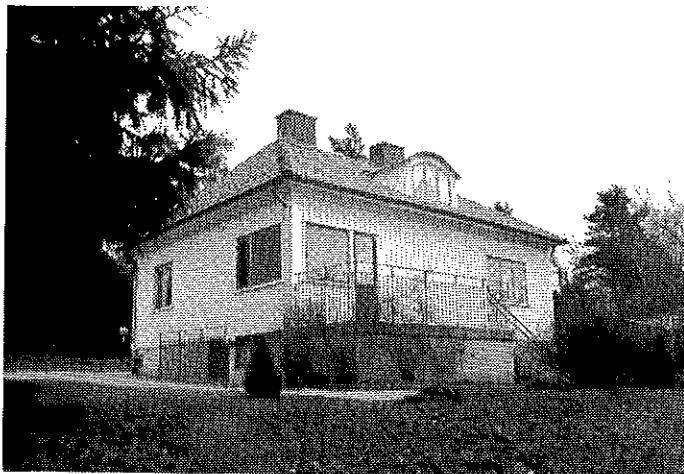
321. Lekstorp 1:38, Skogstunavägen 5

Bostadshuset uppfördes 1931. Byggnaden har, trots mindre förändringar och en avvikande fasadkulör, som helhet bibehållit sin karaktär med såväl utvändiga som invändiga detaljer bevarade. På den relativt stora tomten finns en senare tillkommen lekstuga.

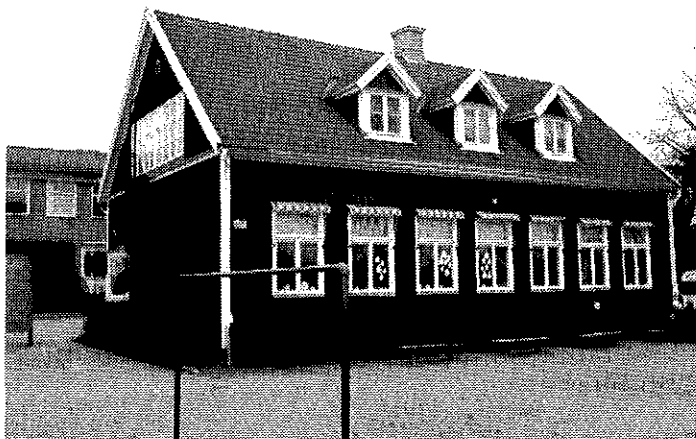
323. *Lekstorp 12:1, Lekstorpsskolan, Aggetorpsvägen 2-4*

Skolmiljö. Till fastigheten hör fyra generationer skolbyggnader samt en f.d. lärarbostad och en gymnastikhall. Den äldsta skolbyggnaden har genomgått relativt stora förändringar medan övriga byggnader som helhet har bevarat sin ursprungliga karaktär.

Det kulturhistoriska värdet omfattar samtliga byggnader och motiveras av den avläsbara miljön, där varje epok har lämnat tydliga spår efter sig vilket ger ett pedagogiskt värde. Skolmiljön tillmäts ett dokumentvärde ur byggnads-, samhälls- och socialhistoriskt perspektiv. Den tillmäts även ett identitetsvärde för invånare i och kring Gråbo samhälle.

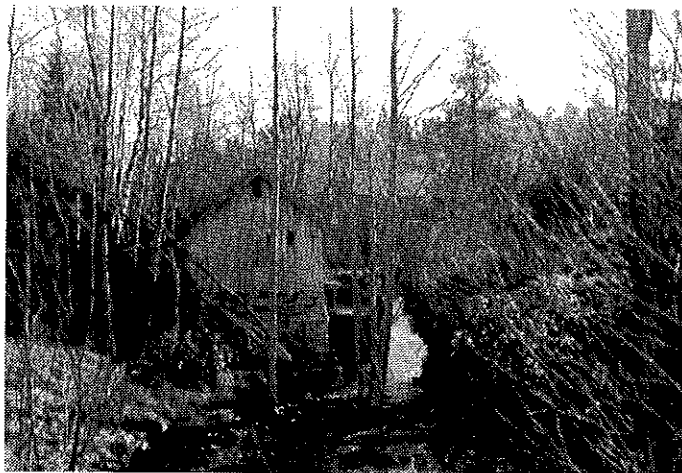
327. Ramberg 1:10, Rambergsvägen 21

F.d. jordbruk. Gårdsanläggning där mangårdsbyggnaden enligt uppgift uppfördes 1856, men vars nuvarande karaktär härrör från en ombyggnad år 1925. Gårdens delvis rivna ladugårdsbyggnad från 1911 hade tidigare en ovanlig utformning. I övrigt hör till fastigheten en undantagsstuga på hög stenkällare vilken uppfördes 1924.

Det kulturhistoriska värdet motiveras av att anläggningen är en i stort bevarad helhet, vilken tillmäts ett byggnadshistoriskt värde. Både mangårdsbyggnaden och kvarvarande delar av ladugården ger en bra bild av de stilideal som var rådande under 1920-talet.

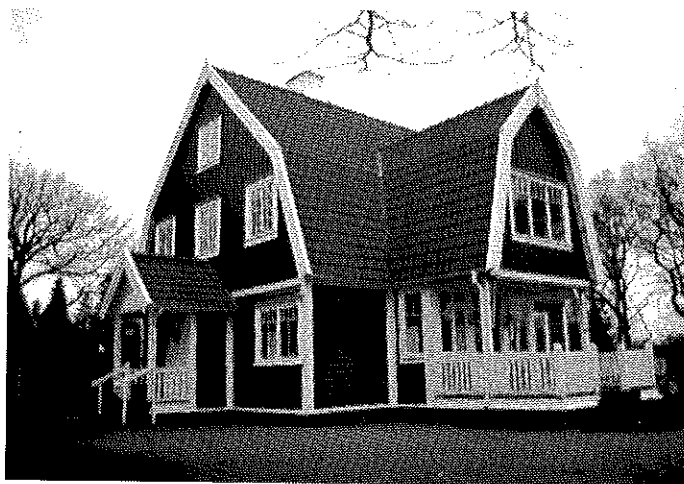
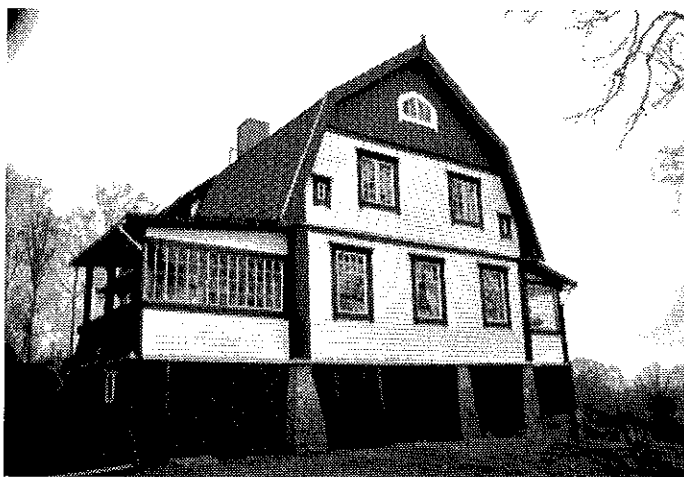
329. Ryd 1:14, Tomtebo, Dämsjövägen 25

Det stora boningshuset uppfördes 1918 i tidstypisk villastil. Byggnaden har senare genomgått vissa förändringar på detaljnivå men har som helhet bibehållit sin karaktär. Interiört finns detaljer bevarade. Till fastigheten hör även ett lusthus vilket uppfördes 1991.

Det kulturhistoriska värdet motiveras av att anläggningen är en bra representant för den villabebyggelse som växte fram i anslutning till Västgötatabanan vid tiden efter sekelskiftet 1900. Den besitter ett dokumentvärde ur samhälls-, byggnads- och arkitekturhistorisk synvinkel. *Ingår i: Kulturmiljö 30.*

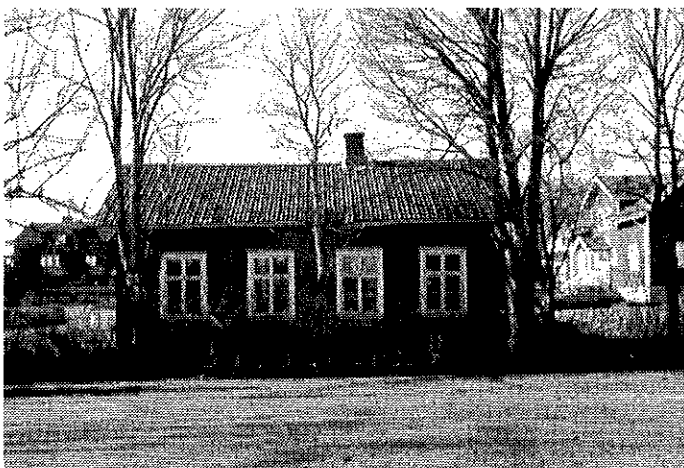
330. Stannum 2:6, g:a småskolan

F.d. folkskola numera öde. Den lilla skolbyggnaden uppfördes vid tiden runt sekelskiftet 1900 invid byvägen i Stannum. Den innehöll skolsal samt lärarbostad. Byggnaden har senare använts som förråd och står idag utan funktion. Den är delvis förfallen.

Det kulturhistoriska värdet motiveras av att byggnaden besitter ett dokumentvärde ur samhälls-, social- och byggnadshistorisk synvinkel. Det förstärks av att den har ursprungliga detaljer bevarade samt av att den är en representant för en speciell kategori byggnader som idag blir alltmer sällsynta. Byggnaden tillmäts även ett identitetsvärde för invånare i och kring Stannums by. *Ingår i: Kulturmiljö 37.*

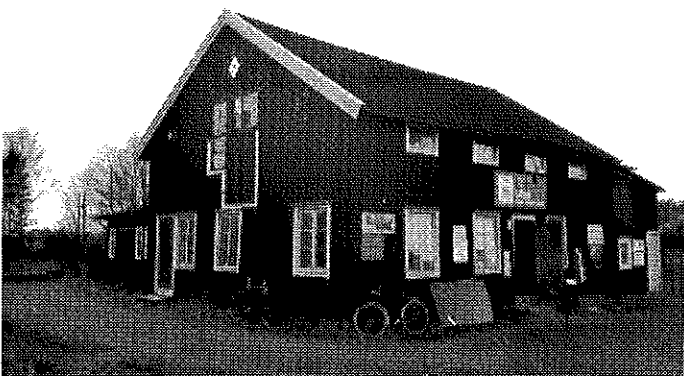
331. Stannum 2:18, Olstorpsvägen

F.d. bennmjölsstamp numera snickerifabrik. Anläggningen uppfördes på 1930-talet som bennmjölsstamp i anslutning till Stannums järnvägsstation utmed Västgötatabanan. Funktionen förändrades senare till snickerifabrik. Huvudbyggnaden har under årens lopp genomgått vissa förändringar men har som helhet bevarat sin karaktär. Interiört finns bland annat remdrift och äldre maskiner bevarade.

Det kulturhistoriska värdet motiveras av att anläggningen besitter ett dokumentvärde ur samhälls-, industri- och byggnadshistoriskt perspektiv. Samspelet mellan byggnader och bevarade invändiga detaljer gör att anläggningen även tillmäts ett teknikhistoriskt värde. Kopplingen till järnvägen och stationsområdet ger den också ett miljöskapande värde. *Ingår i: Kulturmiljö 37.*

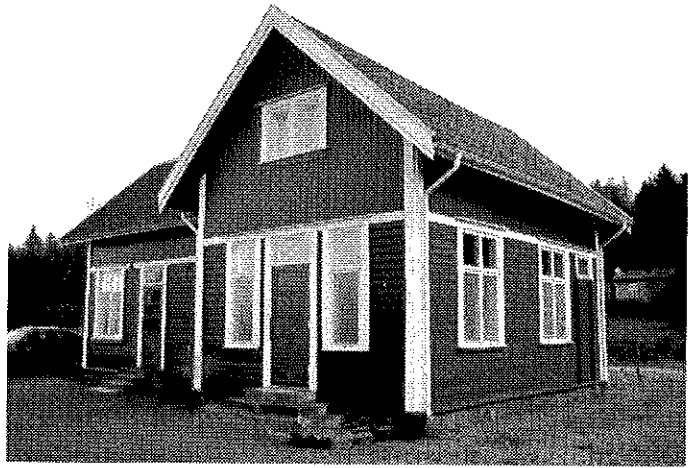
333. Stannum 8:1, Nordgården, Tolsjöhultsvägen 35

Jordbruksanläggning med välbevarad mangårdsbyggnad. Bevarandeförslaget gäller den sistnämnda, vilken är ett sk. västsvenskt dubbelhus uppfört år 1867. Byggnaden har genomgått mindre förändringar och är delvis förfallen men är ännu i restaurerbart skick.

Det kulturhistoriska värdet motiveras av att bostadsbyggnaden tillmäts ett dokumentvärde ur byggnadshistorisk synvinkel. Det förstärks av att byggnaden är välbevarad såväl interiört som exteriört samt av att den är en bra representant för en i Västsverige vanligt förekommande byggnadstyp. Äldre välbevarade byggnader av denna typ är idag sällsynta i kommunen.

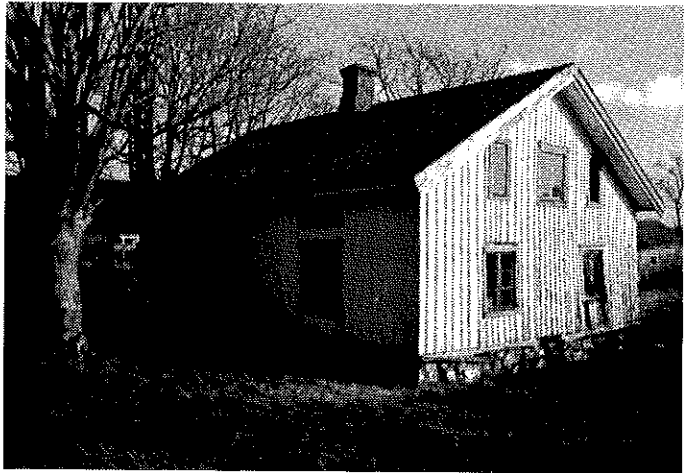
**334. Ytterstad 4:8, Dala-Minas, Norra Ytterstads-
vägen 54**

F.d. torpställe numera sommarbostad. Byggnaden, som ligger i utkanten av Ytterstads by, är troligen uppförd under 1800-talets andra hälft. Byggnaden har genomgått mindre förändringar men har bibehållit sin ursprungliga karaktär.

Det kulturhistoriska värdet motiveras av att byggnaden tillmäts ett dokumentvärde ur samhälls-, social- och byggnadshistoriskt perspektiv. Byggnaden är ett av få välbevarade torpställen i denna del av kommunen. *Ingår i: Kulturmiljö 40.*

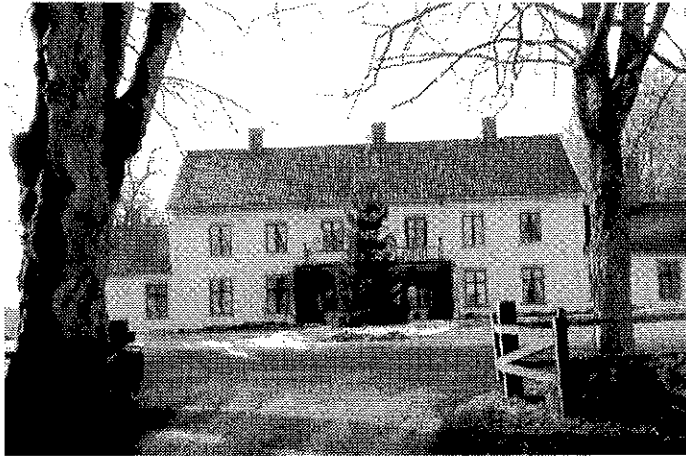
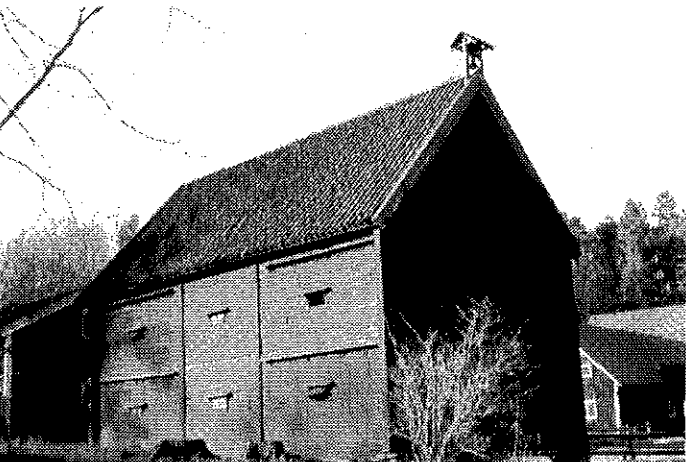
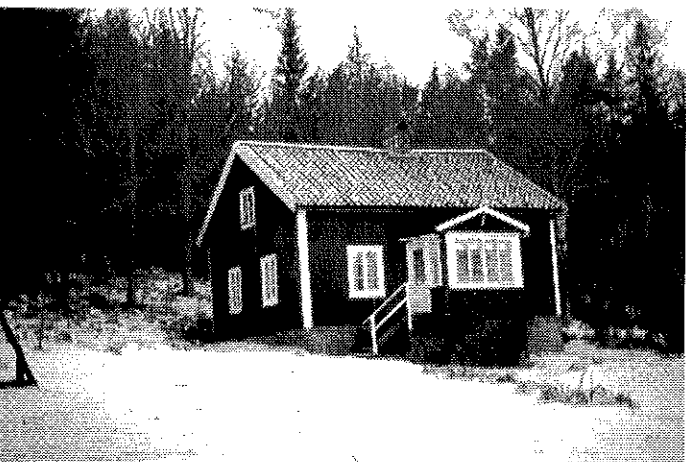
335. Öjared 1:6, Öjareds säteri, Öjaredsvägen 45

Huvudbyggnad uppfördes år 1745, men har senare tillbyggt. Den norra flygeln uppfördes år 1749 och spannmålsmagasinet vid mitten av 1700-talet. Det yngre magasinet byggdes under 1930-talet. Södra "flygeln" har bl.a. använts som skogsvaktarbostad och uppfördes ca 1900. Vidare finns en stall- och vagnsbod från 1906, en f.d. ladugård som byggdes om 1918 och restaurerades under 1990-t och idag används som stall, en f.d. arbetarbostad från 1912 och en annan från ca 1900, en lekstuga från ca 1910. Kapellet byggdes år 1722. I slätten mot sjön ligger ett tc från ca 1920 och vid vattnet ligger ett badhus från ca 1925. Där ligger också en sommarstuga från 1980-talet på en stengrund från 1800-t. På gården finns också en arbetarbostad från ca 1930, ett pumphus i betong från 1960, en källare från 1910, ett tc från ca 1900 samt ett garage från ca 1930-t som senare byggts om. Här finns också en källare med ränne från ca 1900 och ett ridhus från ca 1980-talets slut.

Det kulturhistoriska värdet omfattar anläggningen som en helhetsmiljö där alla byggnader uppförda före 1960-talet har ett byggnads-, samhälls-, arkitektur-, social- och personhistoriskt värde. Kapellet, herrgårdsbyggnaden, flyglarna, stall- och vagnsboden samt badhuset har egna arkitektoniska värden i sin detaljutformning och deras inbördes förhållande. Den äldre magasinsbyggnaden är kommunens bäst bevarade och äldsta av sitt slag och har ett betydande miljöskapande värde. De särskilt nämnda byggnadernas värde förstärks av deras autenticitet. Till arbetarbostäderna är även stora socialhistoriska värden knutna. *Riksintresse. Ingår i: Kulturmiljö 20.*

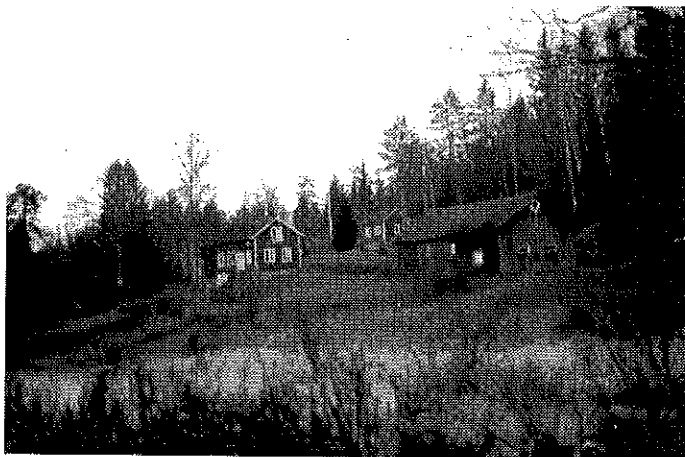
Fälla, Kvarnkärsvägen 15

Enkelstuga med senare tillbyggd snedtäcka längs ena långsidan. Huset uppfördes 1855 och källaren med ränne är ungefär samtida. Byggnaderna är idag belägna alldeles intill golfbanan.

Byggnaden har bevarat sin västgötaspis och bakugn. Gårdsmiljön tillmäts, trots golfbanans närhet, byggnads- och samhällshistoriska värden. I sitt nya sammanhang ses byggnaden som en miljöskapande symbol för den rika mängden torp som har legat och fortfarande finns på Öjareds ägor. **Riksintresse.** Ingår i: *Kulturmiljö 20.*

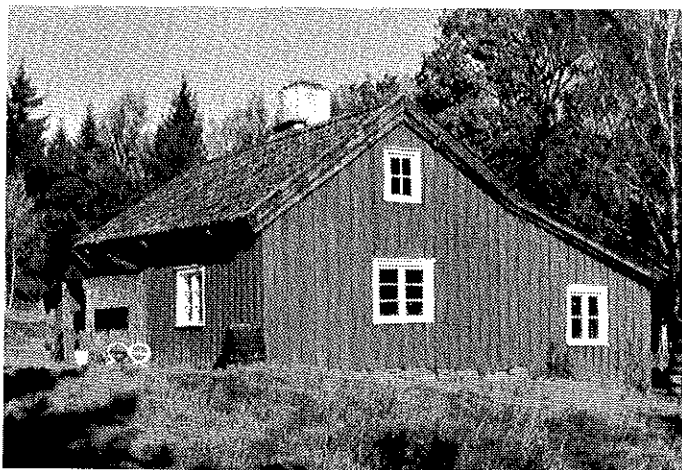
Hästhagen, Kvarnkärsvägen 7

Bostadshuset ombyggdes och flyttades några meter 1910. Källaren med ränne fungerar idag som lillstuga och är från tidigt 1900-t. På gården finns ytterligare en källare samt en ladugårdsruin.

Bostadshuset av dubbelhuskaraktär tillmäts ett kulturhistoriskt värde ur byggnadshistoriskt- och samhällshistoriskt perspektiv, sett i ett sammanhang med övrig bebyggelse under Öjared. Gården har även ett miljöskapande värde. **Riksintresse.** Ingår i: *Kulturmiljö 20.*

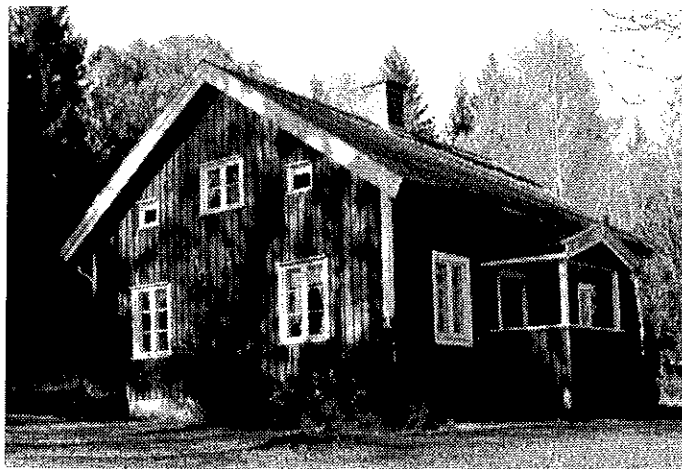
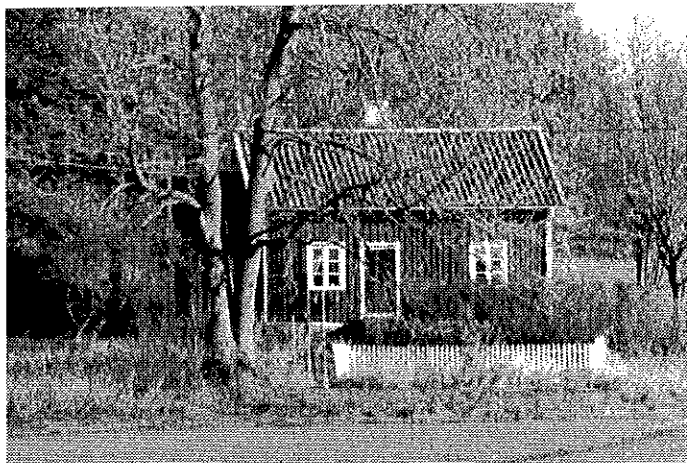
Kvarnkärr, Kvarnkärsvägen 23

F.d. torpställe med ladugårdsruin. Byggnadens kulturhistoriska värde motiveras, trots golfbanans tillkomst, ur byggnads- och samhällshistorisk synpunkt. I sitt nya sammanhang ses byggnaden som en miljöskapande symbol för den rika mängden torp som har legat och fortfarande finns på Öjareds ägor. *Riksintresse. Ingår i: Kulturmiljö 20.*

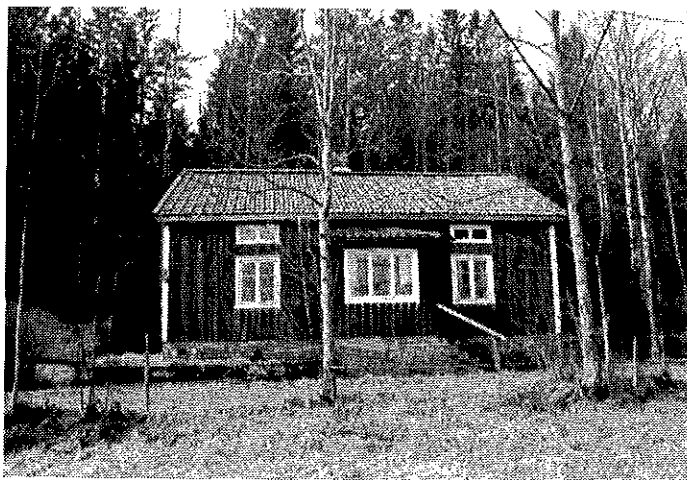
337. Järn 1:9, Sörviksvägen 47

Sommarläger/kursgård. Anläggningen drivs i SMU:s regi. Bevarandeförslaget gäller anläggningens samlingshall, vilken enligt uppgift uppfördes 1941 och ritades av Samuel Fränne. Byggnaden har genomgått mindre förändringar men har som helhet bibehållit sin karaktär. Övriga byggnader inom anläggningen tillmätts en betydelse för förståelsen av byggnaden och verksamheten som bedrivs där.

Det kulturhistoriska värdet motiveras av att byggnaden tillmätts ett dokumentvärde ur byggnads-, arkitektur- och samhällshistoriskt perspektiv. Det förstärks av att välbevarade byggnader av denna typ, från aktuell period, idag är sällsynta.

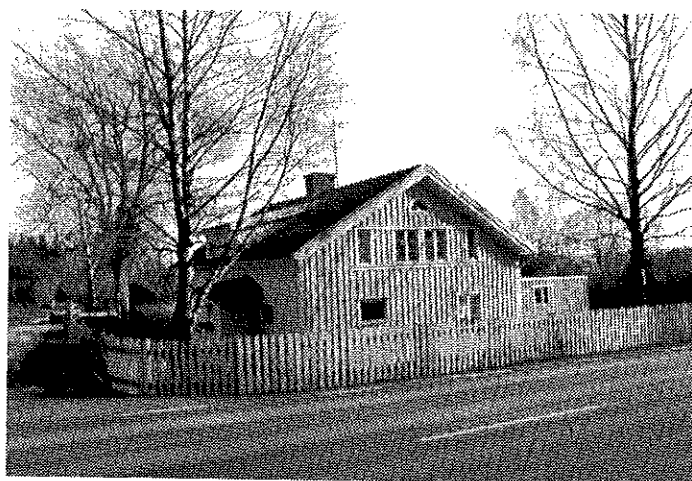
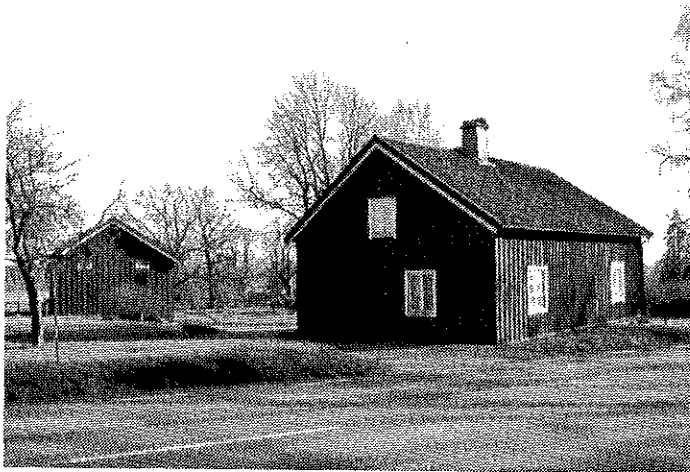
339. *Kopparås 1:39, f.d. Torsagården, Östadsvägen*

F.d. jordbruk idag enbart med bostadsfunktion. Av gårdsanläggningen, som har ett exponerat läge utmed länsväg 190, återstår ett i stort välbevarat boningshus samt en ekonomibyggnad från 1892, vilken idag fungerar som magasin. Boningshuset, som enligt uppgift är uppfört på 1850-talet, motsvaras av den sk. västsvenska dubbelhuset.

Det kulturhistoriska värdet motiveras av att boningshuset är en bra och välbevarad representant för en vanligt förekommande byggnadstyp, samt att ekonomibyggnaden är en välhållen representant för sin tid och funktion. Byggnaderna tillmäts ett dokumentvärde ur byggnadshistoriskt perspektiv. Välbevarade hus från perioden är idag sällsynta i kommunen, vilket utgör förstärkande motiv. *Ingår i: Kulturmiljö 44.*

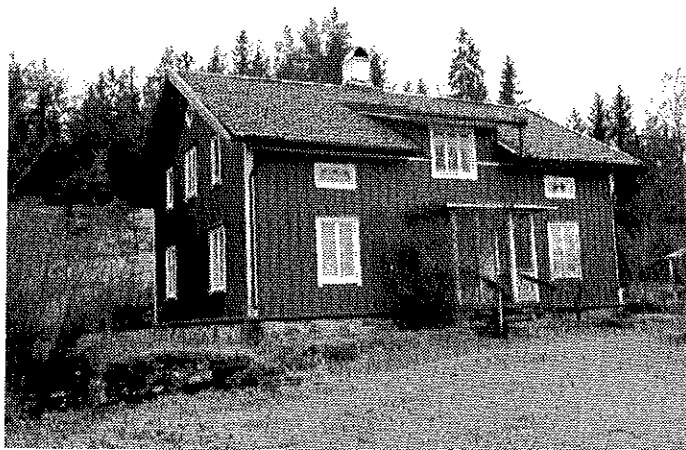
341. *Skäfthult 1:10, Skäfthultsvägen 91-95*

Ensamliggande jordbruksanläggning med funktionsdifferentierad bebyggelse där boningshuset enligt uppgift uppfördes 1879. Byggnaden som exteriört motsvaras av det sk västsvenska dubbelhuset, har genomgått vissa förändringar, men har som helhet bevarat sin karaktär. Anläggningens ekonomibyggnader består av en ladugård från 1916, vagnsbod samt en gårdssmedja, vilka troligtvis uppförts under 1900-talets första decennier. En slaktbod i betongsten har tillkommit till gårdsanläggningen vid mitten av 1980-talet.

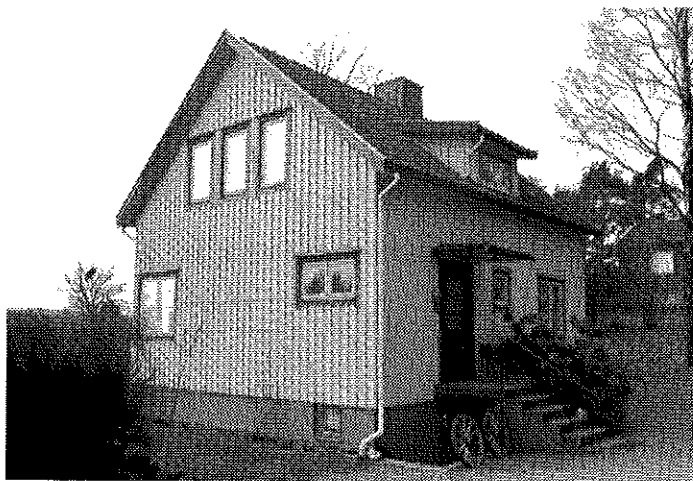
349. Östad 11:18, Lidugården, Östad byväg 6

Jordbruksanläggning med funktionsdifferentierad bebyggelse där mangårdsbyggnaden utgörs av ett s.k. dubbelradhus från 1863. Byggnaden har genomgått förändringar, men har som helhet bevarat sin karaktär. De genomgående välhållna ekonomibyggnaderna består av en ladugård uppförd 1888, en källarvind, ett brygghus/snickarbod samt ett senare tillkommet garage.

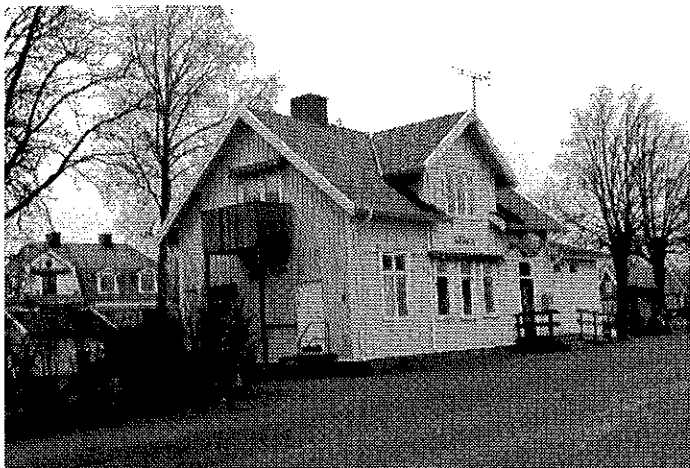
350. Östad 12:36, Sjöviksvägen 18

Bostadshuset utgörs av ett s.k. egna hem uppfört 1948 av en järnvägsarbetare. Byggnaden står idag i princip oförändrad sedan byggnadstiden. Till fastigheten hör även ett uthus.

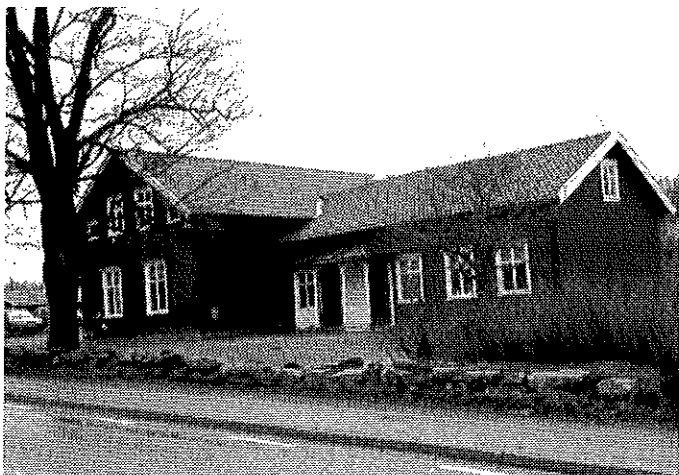
351. Östad 22:8, Sjöviks gård, Alefjällsvägen 6

F.d. jordbruk. Gårdsanläggningen har givit namn åt Sjöviks samhälle och stora delar av dagens samhälle ligger på mark som har avstyckats från gården. Anläggningen har från 1950-talet haft funktion som sommarhem i Frälsningsarméns regi. Den stora mangårdsbyggnaden uppfördes år 1870 och har senare genomgått vissa förändringar, men har som helhet bibehållit sin karaktär. Av anläggningen i övrigt återstår ett mindre bostadshus och en mindre ekonomibyggnad.

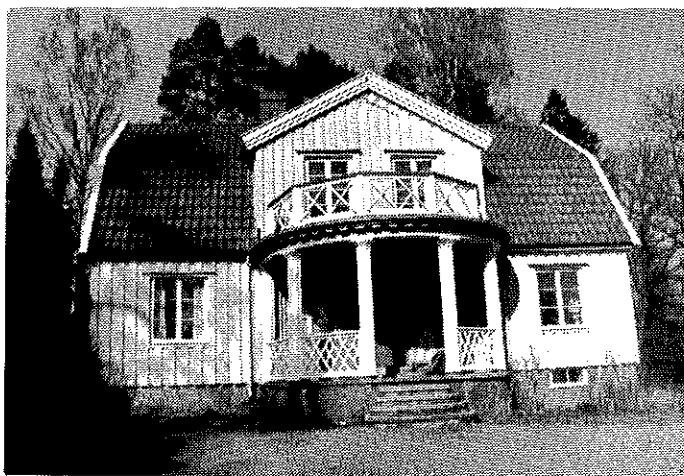
352. Östad 22:11, Lindåsvägen 5

Byggnaden är ett mindre sk. egna hem, vilket uppfördes vid slutet av 1930-talet. Byggnaden står idag oförändrad sedan byggnadstiden.
