## HUSEN SOM BLEV ÖVER

- varsam renovering ger nytt liv

Den här skriften handlar om renoveringen av tolv ekonomibyggnader utan funktion runt om på landsbygden i Västra Götalands län. Byggnaderna har alla haft olika användning från första början, och allihop har med åren fått typiska skador. Med dessa berättelser vänder vi oss till dig som vill ha inspiration, tips och idéer kring hur du själv kan ta hand om dina överloppsbyggnader, och till dig som vill bli inspirerad av andras renoveringsprojekt. Här finner du exempel på hur man kan åtgärda vanliga skador på ett varsamt sätt.

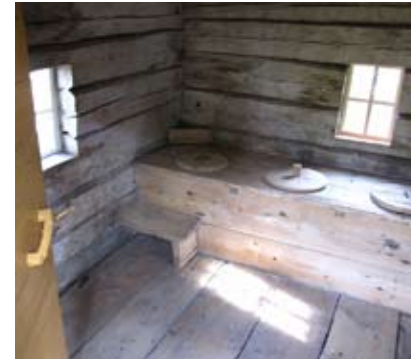
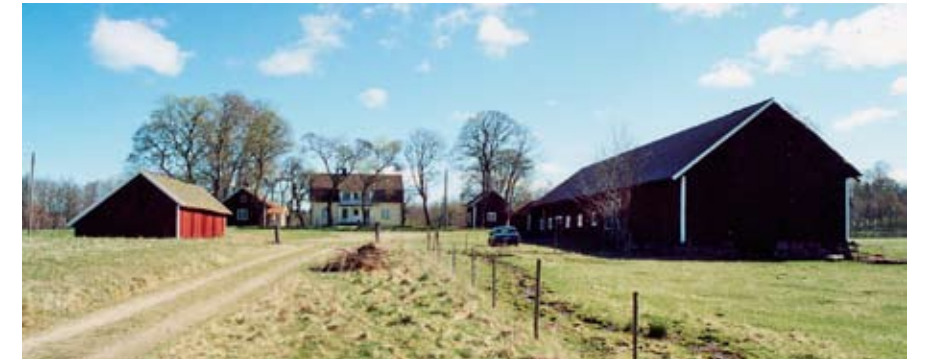
Till vänster avträdet insida och till höger ser man gården från sydväst. Dasset ligger snett bakom huvudbyggnaden och syns inte på bilden.

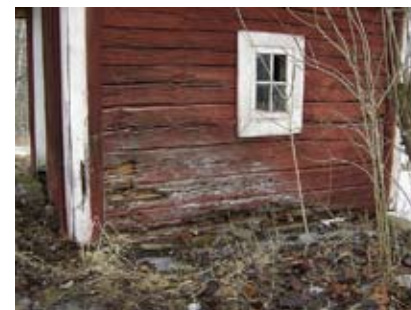
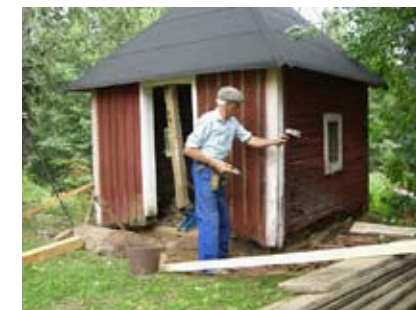
Till vänster syns rötskadan som uppstått när en stor myrstack legat emot byggnaden. Bilden till höger visar hur arbetet med att ta bort panelen påbörjas.

tigt gick att öppna dörren innan”, säger Margareta. De rötskadade delarna av timret har tagits bort och ilagning har skett med kraftiga plank som bilats till lite grann för att smälta in. Hela arbetet har utförts med varsamma metoder och målet har varit att byta ut så lite som möjligt. Till exempel har man återanvänt så mycket som möjligt av den gamla smidda spiken, och panel och lister har vänts upp och ned, ett enkelt knep som sparar både material och arbete. Vad kan man då tänka sig att använda dasset till nu när det är iordningsställt? ”Vi har pratat om att använda dasshålen till sopsortering”, säger Margareta och skrattar. ”Nej, det får nog bevaras som ett litet museum.”

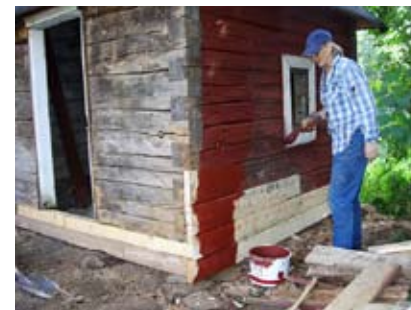
På den vänstra bilden syns resultatet efter byte av syll framtill på byggnaden och ilagning med plank på sidan, samt målning. Till höger sätts panelen på plats igen.

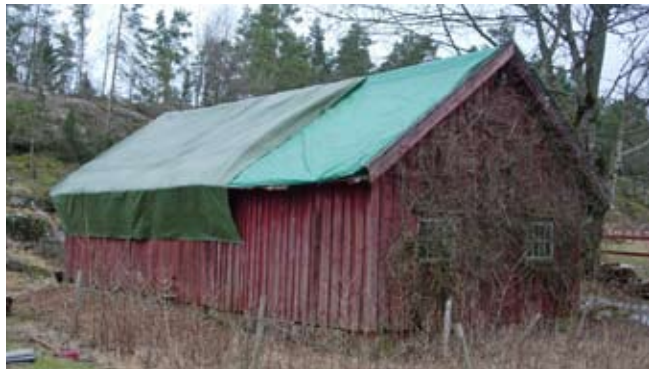
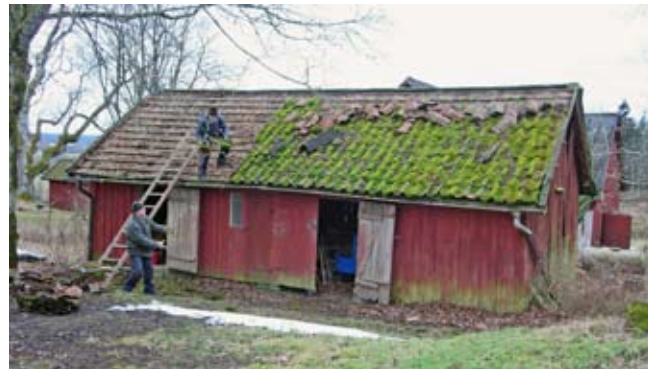
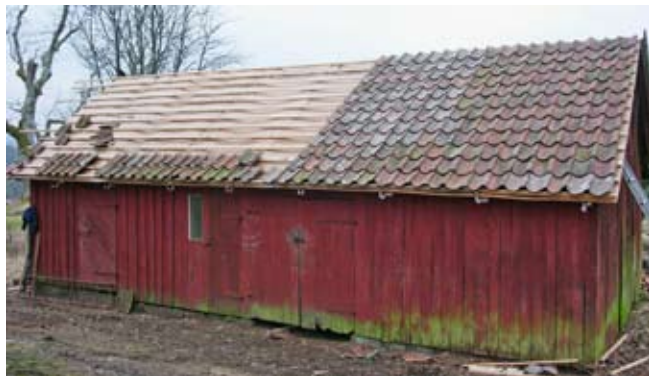
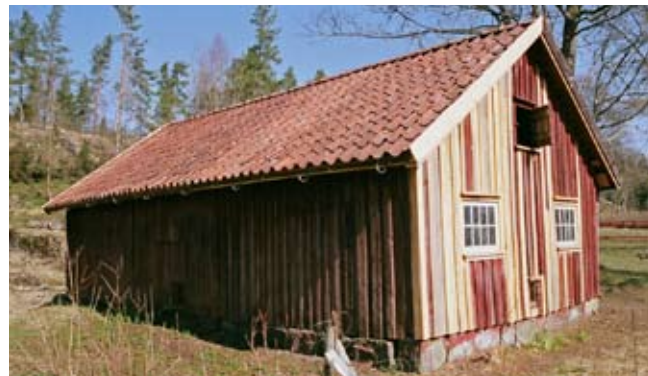
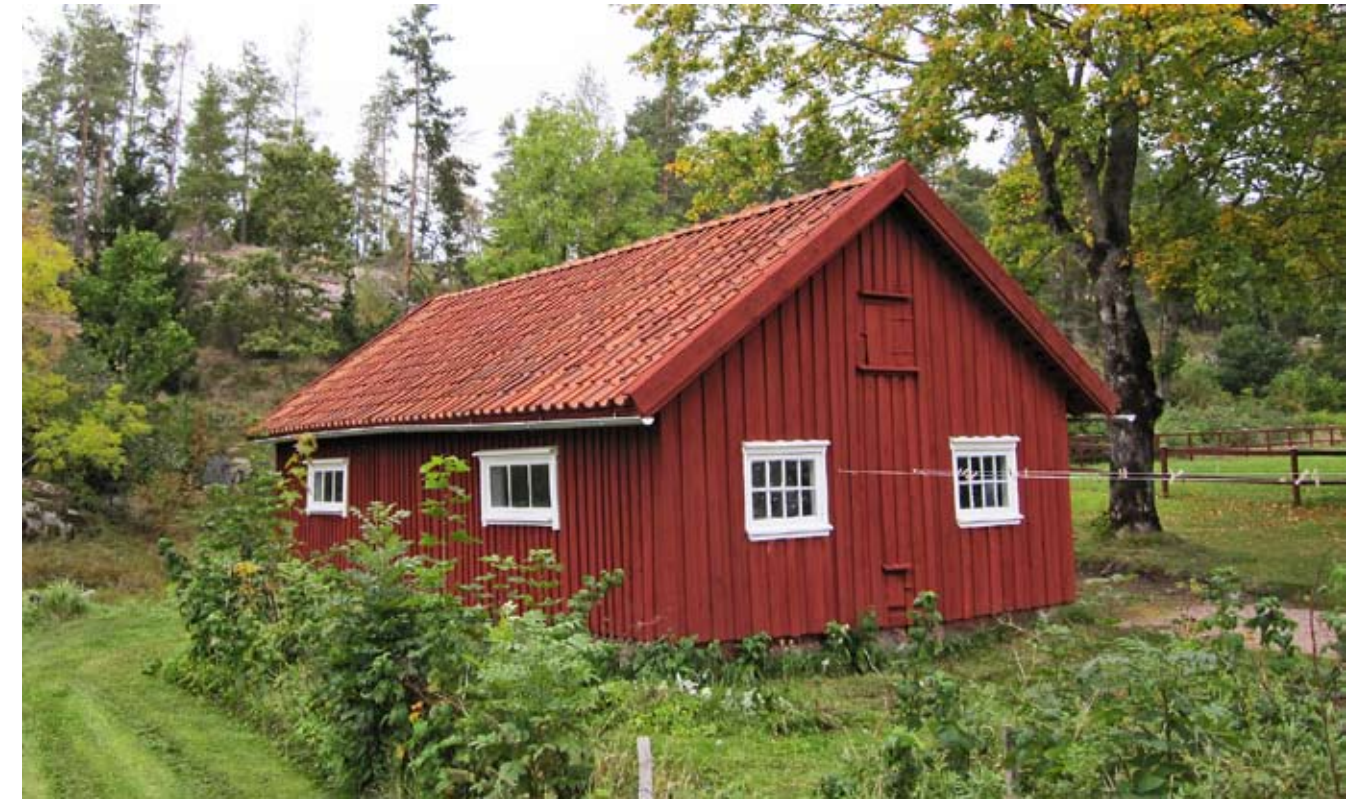
Höns huset med vedbod och dass efter renovering. Utanför bidragets ram har två nya fönster tagits upp.

Mitt emellan Vårgårda och Alingsås ligger Vittene säteri på en höjd i det kuperade landskapet kring Säreån. Här finns ett flertal välbevarade byggnader vars tillkomst spänner från 1700-talet till 1900-talets början. Manbyggnaden är från 1800-talets mitt och har för några år sedan återfått sitt ursprungliga utseende. Strax nordväst om manbyggnaden ligger ett uthus med vedbod i ena änden, ett timrat höns hus i andra och avträde i mitten. Ägaren Carl Larsson fick bidrag till att varsamt renovera väggar, fönster och tak. Det gamla takspånet togs bort och ersattes med oljehärdad masonit, men det gamla enkupiga teglet gjordes rent och återanvändes. Delar av tak- och väggkonstruktionen fick bytas ut på grund av rötskador.

Panelen behövde också göras vid. ”Här har vi varvat ny och gammal panel med olika bredder för att behålla det gamla utseendet”, säger Carl. ”Och sen målade vi. Det är tacksamt att arbeta med rödfärg, bara borsta och måla. Skönt med ett enkelt underhåll!”

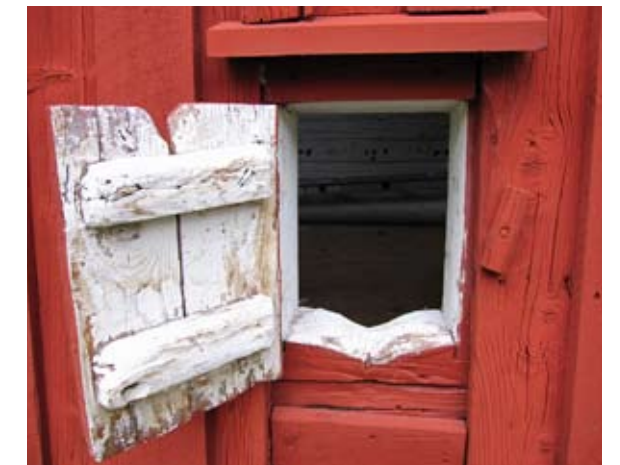
Många höns promenader har satt sina spår på tröskeln in till höns huset. Snart är det dags för nya generationer av höns att vandra i samma spår.

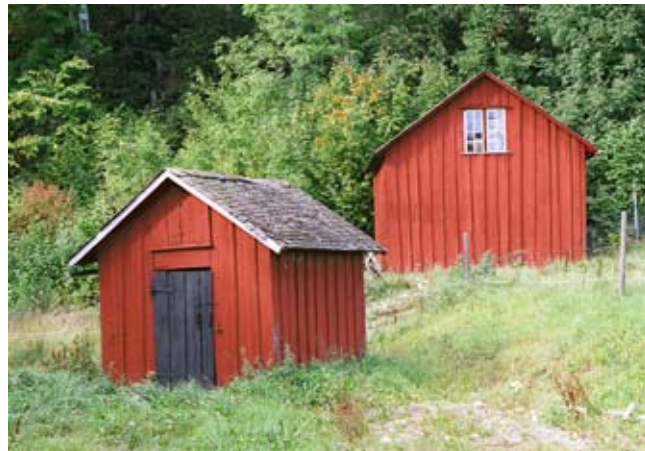
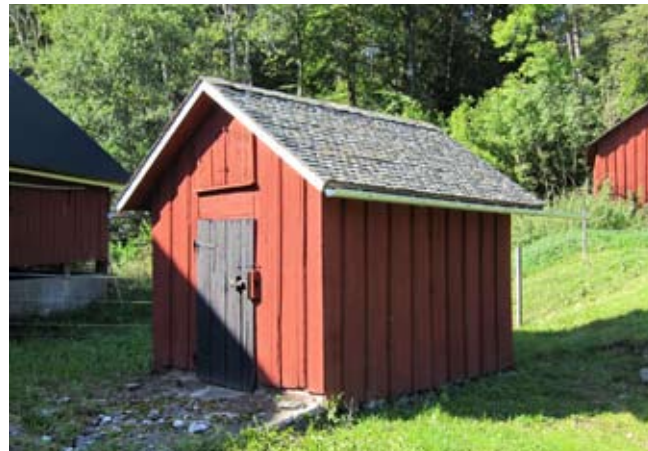
Till vänster svinhuset före renovering, i bakgrunden redskapsskjul/hönshus. Till höger syns svinhuset efter omläggning av skiffertak, justering av dörr, byte av rötskadad panel och målning.

När skiffret plockats av kom en rötskadad takbjälke i dagen. Delar av bjälken fick bytas ut liksom råsponten. Papp spikades på därefter och skiffret lades tillbaka. Stora delar av panelen fick också bytas ut. Fönstret ersattes med ett liknande begagnat, dörren riktades och nya hängrännor sattes upp. Sedan målades väg-garna med falu rödfärg, fönstret med linoljefärg, och dörren med en blandning av tjära, linolja, terpentin och kimrök.

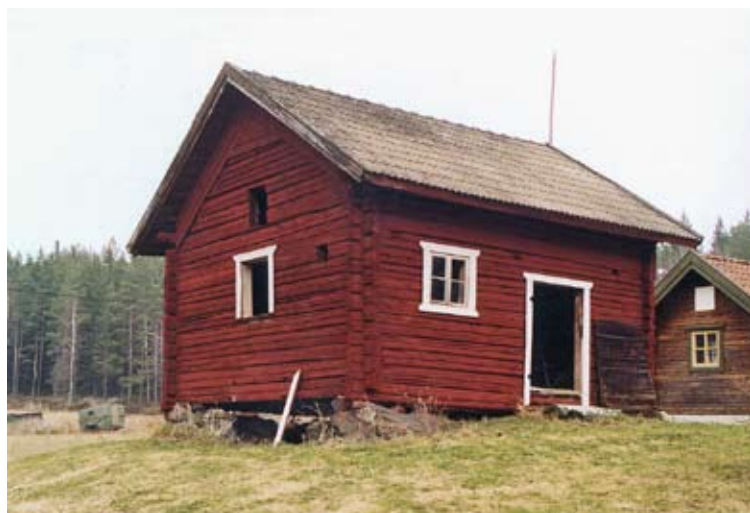
Visthusboden i Lindberga före renovering. Taket var i behov av omläggning och syllarna på två sidor behövde bytas ut.

”Det låg betongpannor på taket med gammalt stickspån under”, berättar han. ”Pannorna och läktningen var i dåligt skick, så

vi rev hela det gamla taket och byggde ett helt nytt brädtak. Betongpannorna ersatte vi med begagnat, enkupigt lertegel som jag hade på gården sedan tidigare. Det blev riktigt bra.”

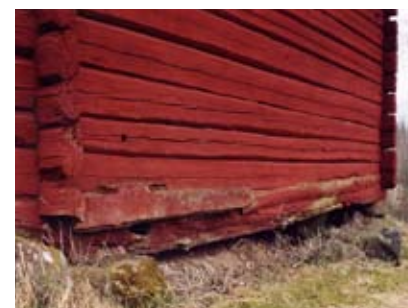
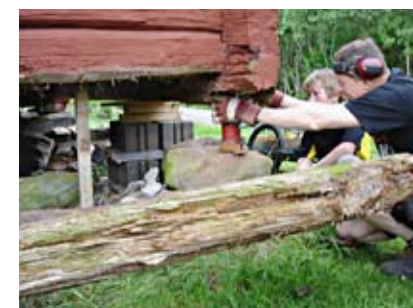
Några av syllarna på visthusboden behövde bytas ut. Här har rötskadat timmer avlägsnats och boden hålls tillfälligt uppe med hjälp av domkraft.

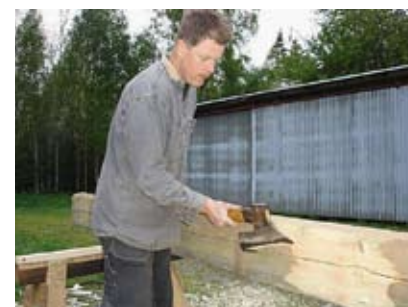
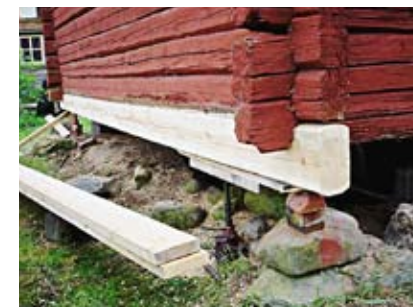
Ägaren Mikael Hagejård skrädde själv till timmer från den egna skogen. Till höger har den nya syllen kommit på plats.

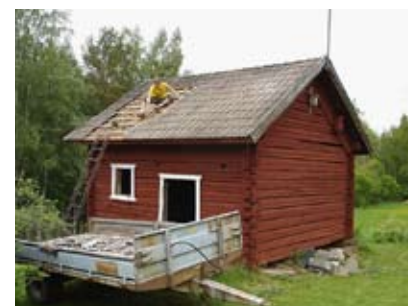
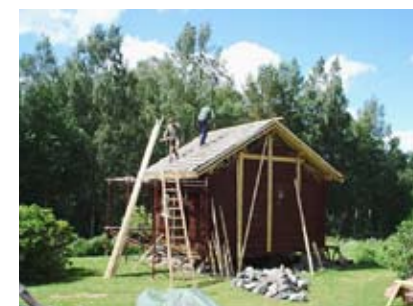
Betongpannorna och stickspånen på taket kasserades och ersattes med brädtak och begagnat lertegel.

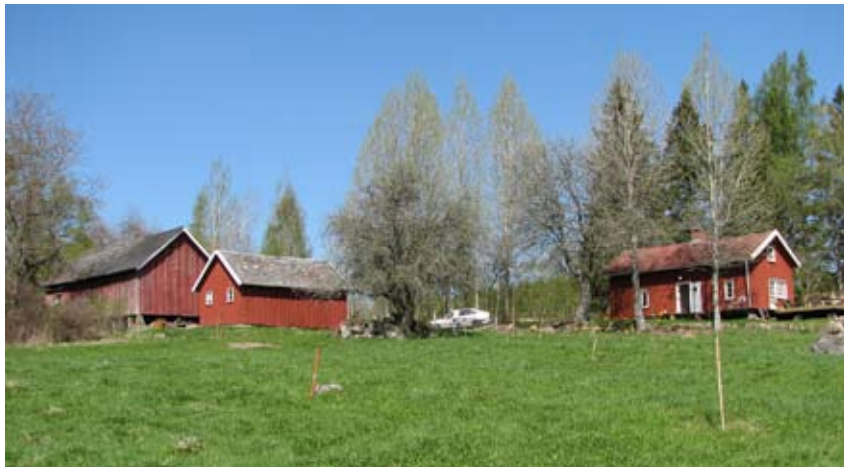
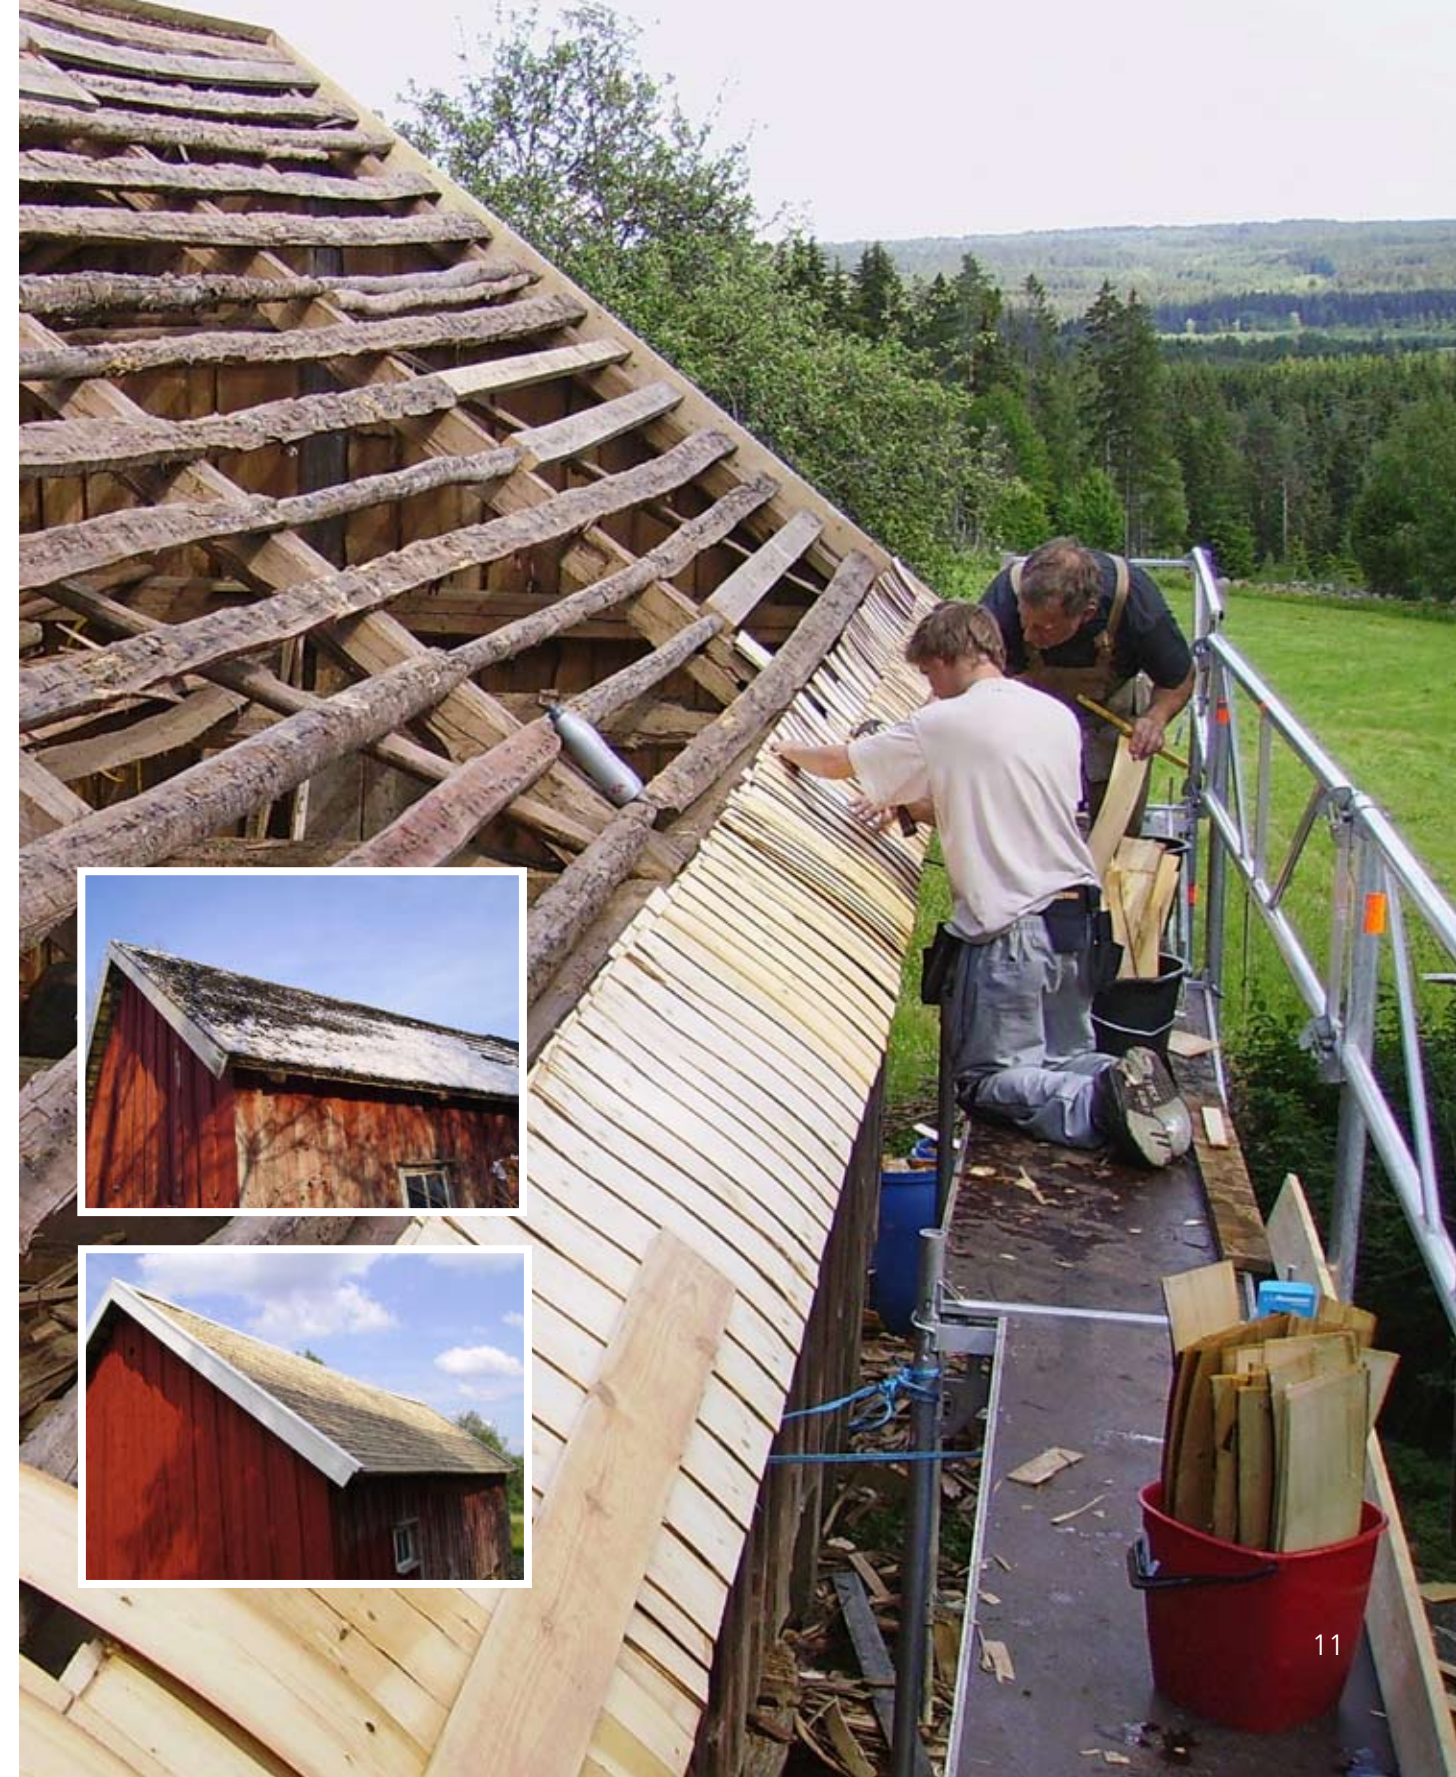
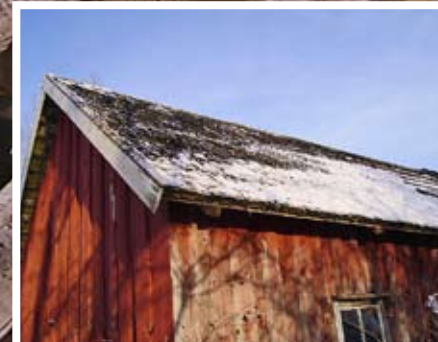
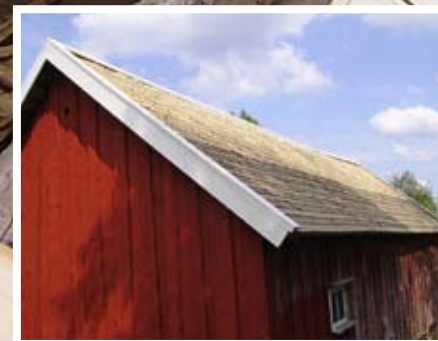
Torpet Korsberga med ladugård och bod, sedda från sydost. På motstående sida pågår spåntaksomläggning. Infällda fotografier visar ladugårdens tak före och efter omläggning.

Innehavarna Ann-Britt Gard-Börjeson och Per Börjeson fick bidrag till att lägga om ett takfall, rödfärpa väggarna och renovera fönster på ladugården. Takomläggningen gick inte alldeles som på räls, berättar Ann-Britt. ”Det tog betydligt längre tid än beräknat. Att ta bort det gamla spånet var extra tidskrävande, eftersom spikarna satt fast och fick bändas och slås loss. Och det spån som vi först köpt visade sig vara av dålig kvalitet. När halva taket var lagt tröttnade vi och returnerade kvarvarande spån och köpte nya fina i Häggum utanför Skövde. Sen gick arbetet lättare och resultatet blev mycket bra.”

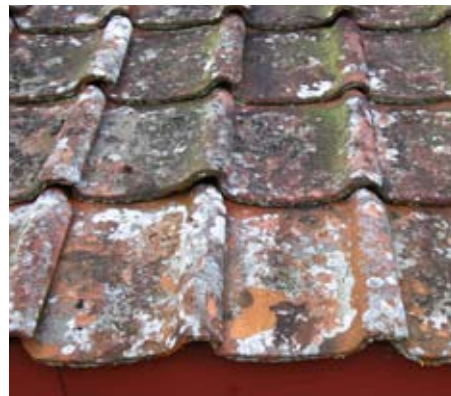
Flacktegelet som ligger på smedjans tak tillverkades på några få bruk kring sekelskiftet 1900 och är idag en ovanlig syn.

Han lade själv om muren där sprickan uppstått och fogade om med hydrauliskt kalkbruk. ”Jag är ingen snickare eller murare, men tycker att jag har tillräckligt med tid att göra det här själv”. Invändigt grävdes smedjan ur och nytt golv av stenmjöl lades in. Vindskivorna och några av brädorna på gaveln byttes ut, dessutom försågs fönstren med nytt kitt och färg. Takteglet plockades av, spånet täcktes med oljehärdad masonite och ny läkt spikades på. ”Det var praktiskt att lägga masonite under pannorna för den

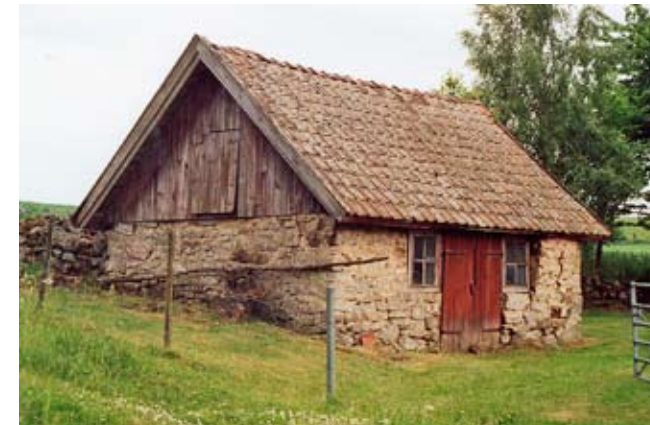
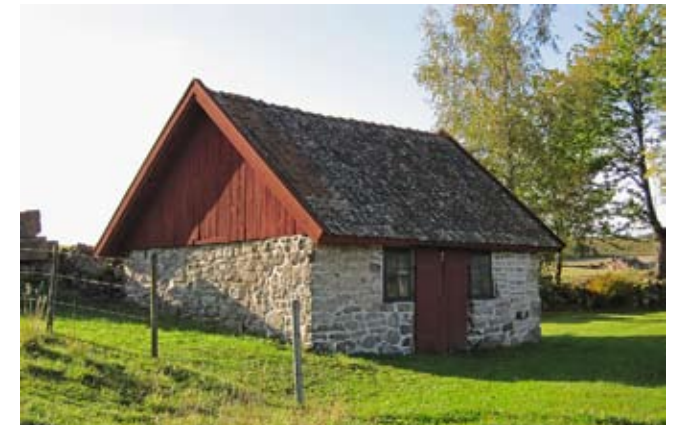
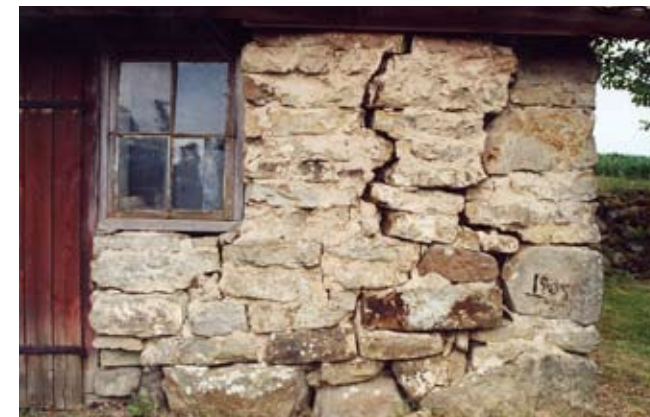
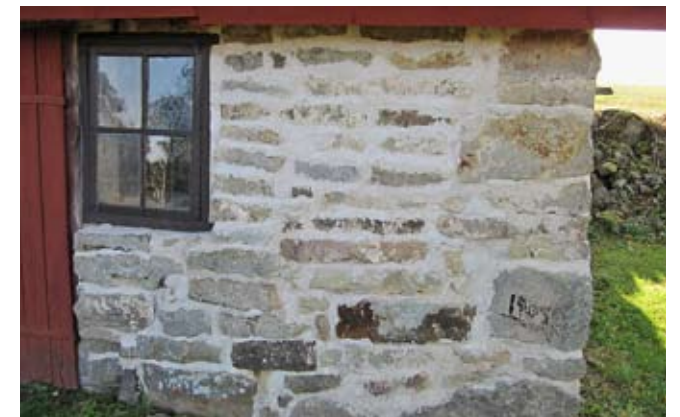
”Det var farfar som byggde den”, säger ägaren Sven Kullenwall om sin smedja. Byggåret 1904 står målat på en av stenarna i muren. När Sven fick bidrag till att renovera smedjan hade byggnadens ena hörn varit söndersprucket sedan en tid tillbaka på grund av en sättningsskada. Dessutom var taket i behov av omläggning. ”De övriga husen på min gård är i bra skick, och det var viktigt att smedjan också blev iordninggjord. En ruin skämmer ut hela gården”, menar Sven.

Smedjan före och efter varsam renovering av tak, väggar och fönster.

Undertaket av spån hade några enstaka fuktfläckar, men var inte i särskilt dåligt skick eftersom det sågs över för omkring 20 år sedan. Men Sven ville inte vänta med renoveringen av taket nu när väggarna ändå skulle göras vid. ”Ju längre man väntar med underhållet, desto dyrare blir det”, slår han fast.

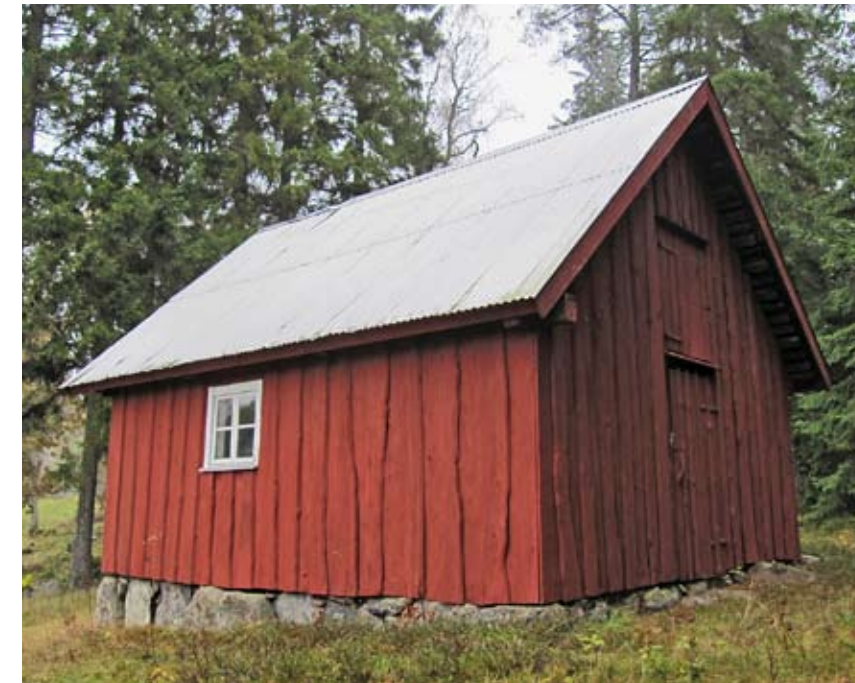
”Panelen åldras ju och blir vacker med åren. Helt nya raka, kantade brädor hade ju inte passat här”, säger ägaren Leif Ekström.

De började med att se över vindsbjälklaget som var i dåligt skick och att ta bort vegetationen som växt upp kring byggnaden. De grävde också bort en del jord runt om för att få ner marknivån. Vegetationen runt om och den höga marknivån hade lett till hög fukthalt och påväxt av alger på panelen.

De har tagit tillvara så mycket panel som möjligt men också satt upp nya brädor med vankant där så behövdes. ”Ett sätt att hus hålla med brädorna var att ta ner panel från en sida där brädorna är längre, såga av det dåliga och sen återanvända på en sida där brädorna inte är lika långa”, säger Leif. Han berättar också att han har en särskild såg som kan såga bräder på ett sådant sätt att den ojämna vankanten blir kvar.

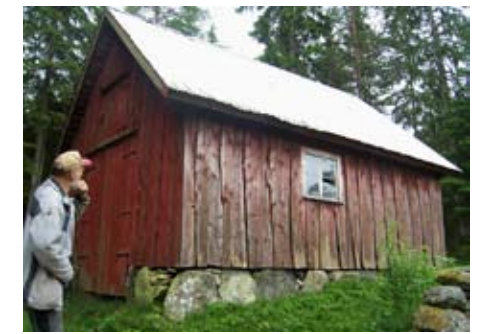
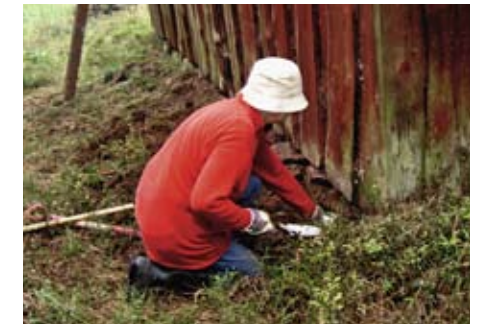
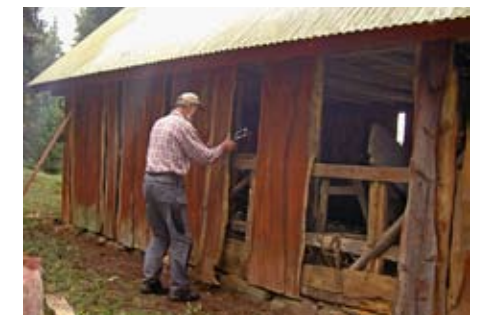
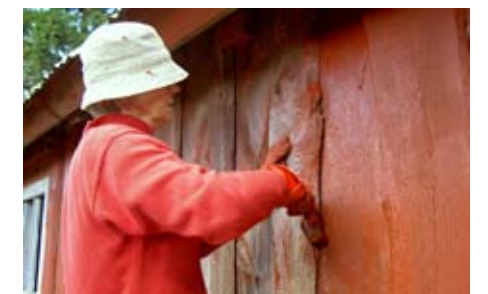
Arbetet med att renovera fähuset bestod bland annat av sänkning av jordnivån kring byggnaden, varsamt byte av skadad panel och slutligen målning med rödfärg.

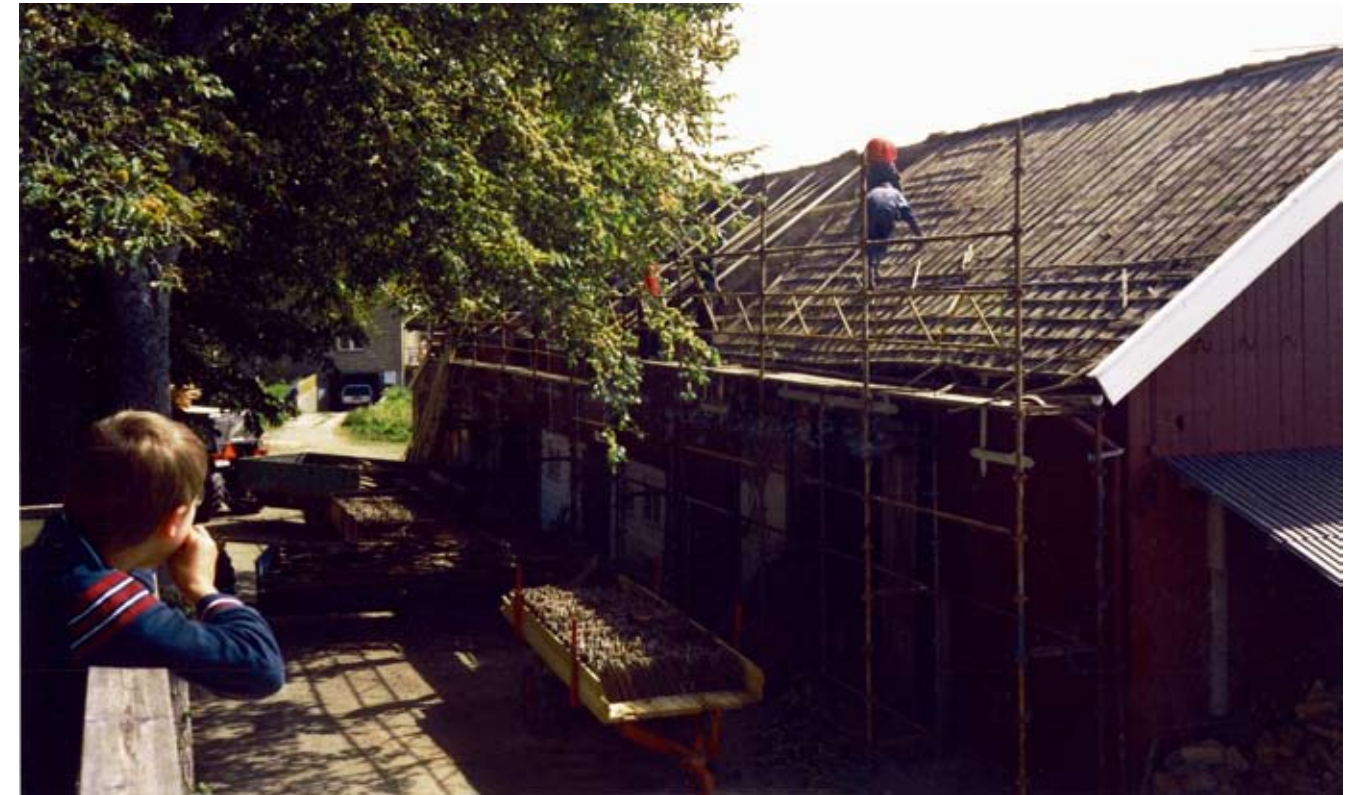
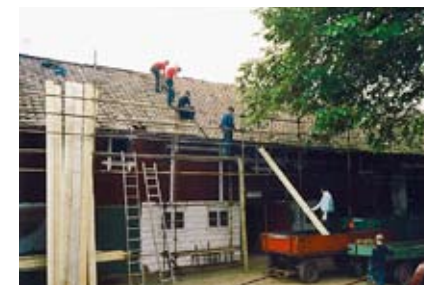
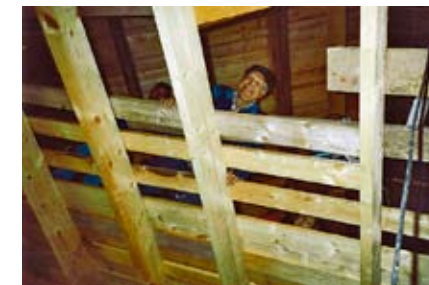
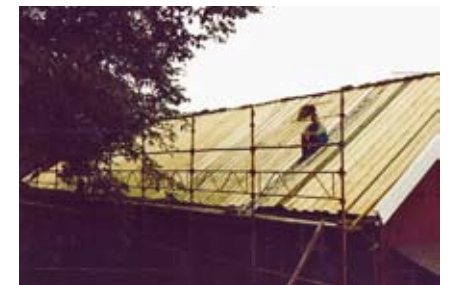
”Taket på ladugården var riktigt dåligt, så vi sökte bidrag till att göra i ordning den sidan som vetter mot gården. För att hålla nere kostnaderna så tog vi virket från den egna skogen och sågade upp det på ett sågverk”, berättar Lars-Erik. Delar av takstolen fick bytas ut på grund av rötskador och på vissa ställen fick den förstärkas. Nytt undertak och läkt slogs på och sedan lades det enkupiga teglet från 1910 tillbaka. ”En del av pannorna var dåliga så vi fick komplettera med annat, liknande tegel. Sonen råkade köra förbi Torslanda kyrka när tegeltaket där skulle bytas ut, precis i samma veva som vi höll på med vårt tak. Så vi fick köpa ett parti begagnade pannor av kyrkan. Vi hade tänkt blanda de gamla pannorna och ”kyrkpannorna” men eftersom de inte hade exakt samma mått så fick vi lägga dem i två sektioner. Nu några år efter renoveringen har de fått samma färgskiftning och det syns inte längre att de kommer från olika tak.”

Renoveringen av ladugårdens ena takfall innebar rivning, utbyte av undertak och läkt. Tegelpannorna återanvändes och kompletterades med liknande begagnade. Utöver takrenoveringen så målade man också om ladugårdens fasader, och ”rännnet”, taket över fähusdelen, åtgärdades (mittenbilden). Barnbarnen Jenny och Morgan hjälpte bland annat till med fotografering och langning av byggmaterial.

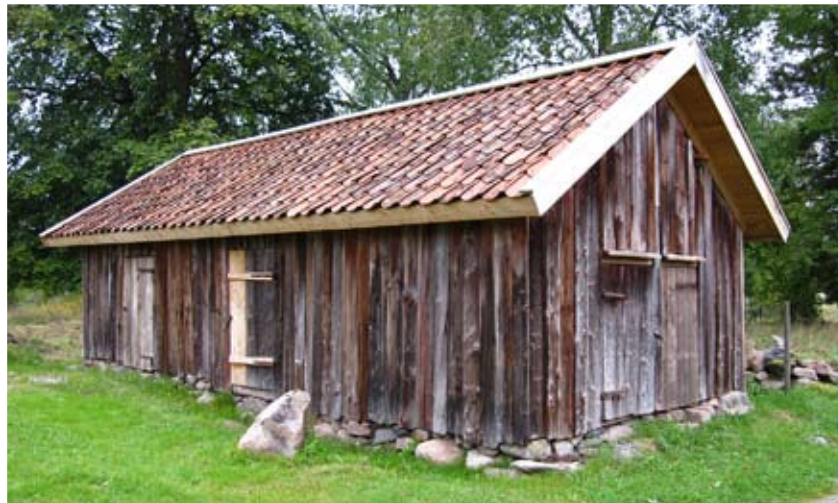
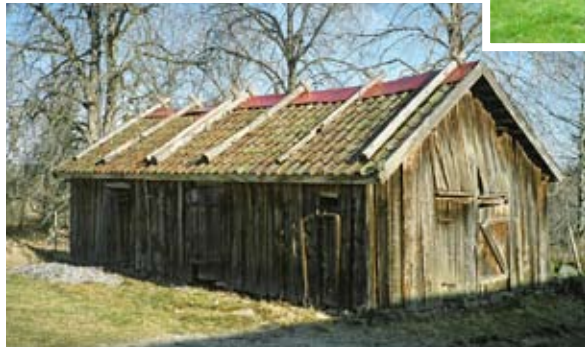
Före renoveringen var det gamla brygghuset med fähusdel i dåligt skick. Såväl tak som stomme hade stora skador efter många års förfall. På taket låg en plåt tillfälligt för att inte förvärpa skadorna.

Jerker gick igenom byggnaden grundligt och åtgärdade såväl takkonstruktionen, yttertaket, fönstren och dörrarna som väggarna och panelen. Byggnaden grävdes ur invändigt och då hittade man ett gammalt kullerstensgolv i brygghusdelen. På några ställen var timmerstommen rötskadad och där lagade Jerker i med nytt timmer. Resultatet ser fint ut men han säger eftertänksamt: ”Jag borde kanske gått en kurs först.”

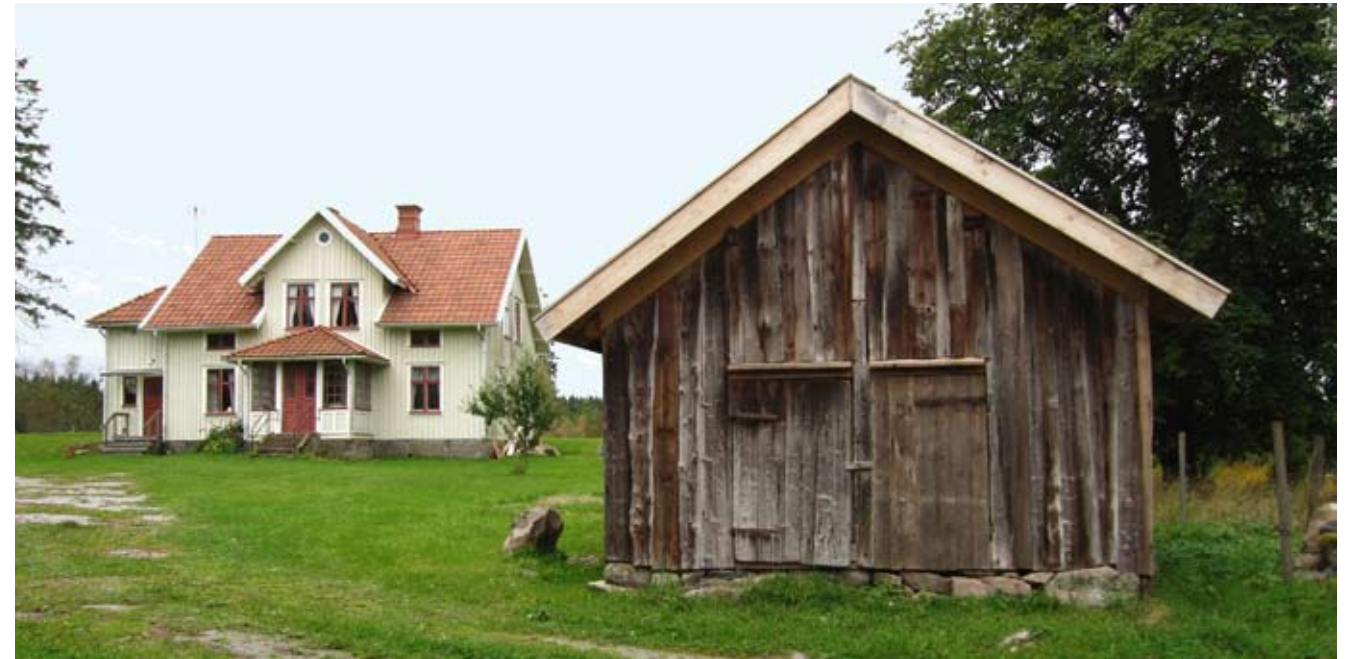
Boningshuset på Hästhagen från år 1919 och brygghuset som troligen byggts någon gång under mitten av 1800-talet. Nedtill syns sonen Isak som hjälper till med sortering av tegelpannor, det stenlagda golvet i brygghuset, och ett nytillverkat fönster.

Målet var att byta ut så lite som möjligt, och taktegel och panel har återanvänts från andra uthus på gården. ”Jag funderade på att byta ut den gamla väderbitna panelen, men bestämde mig efter museets inrådan för att bara byta ut det som var riktigt dåligt. Karaktären hade blivit annorlunda om jag bytt till något helt nytt.”

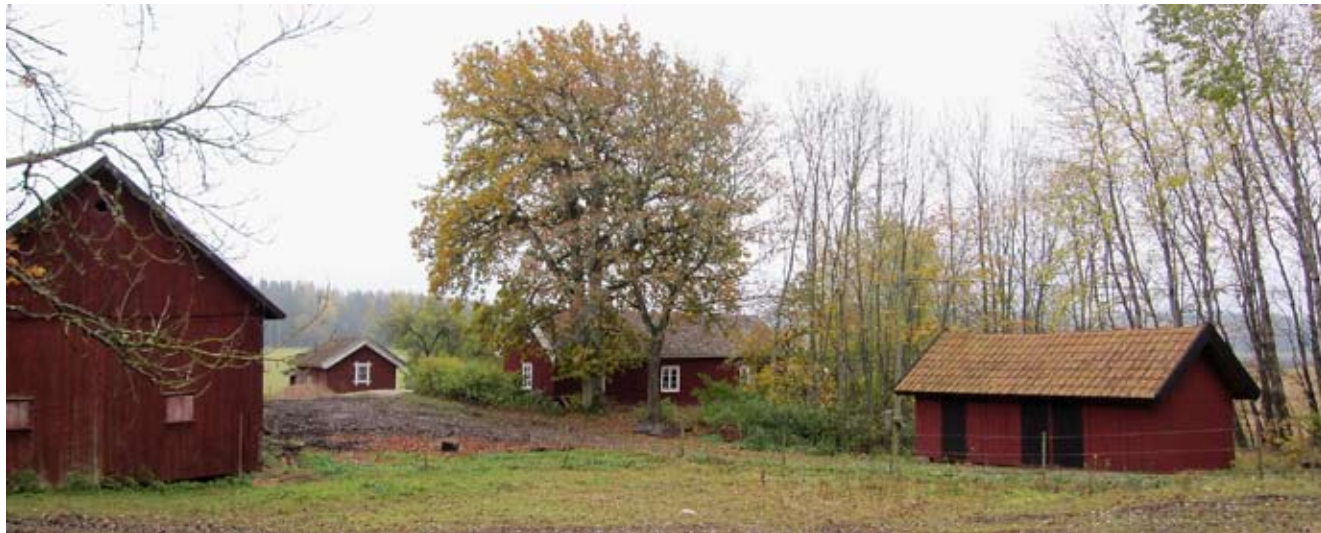
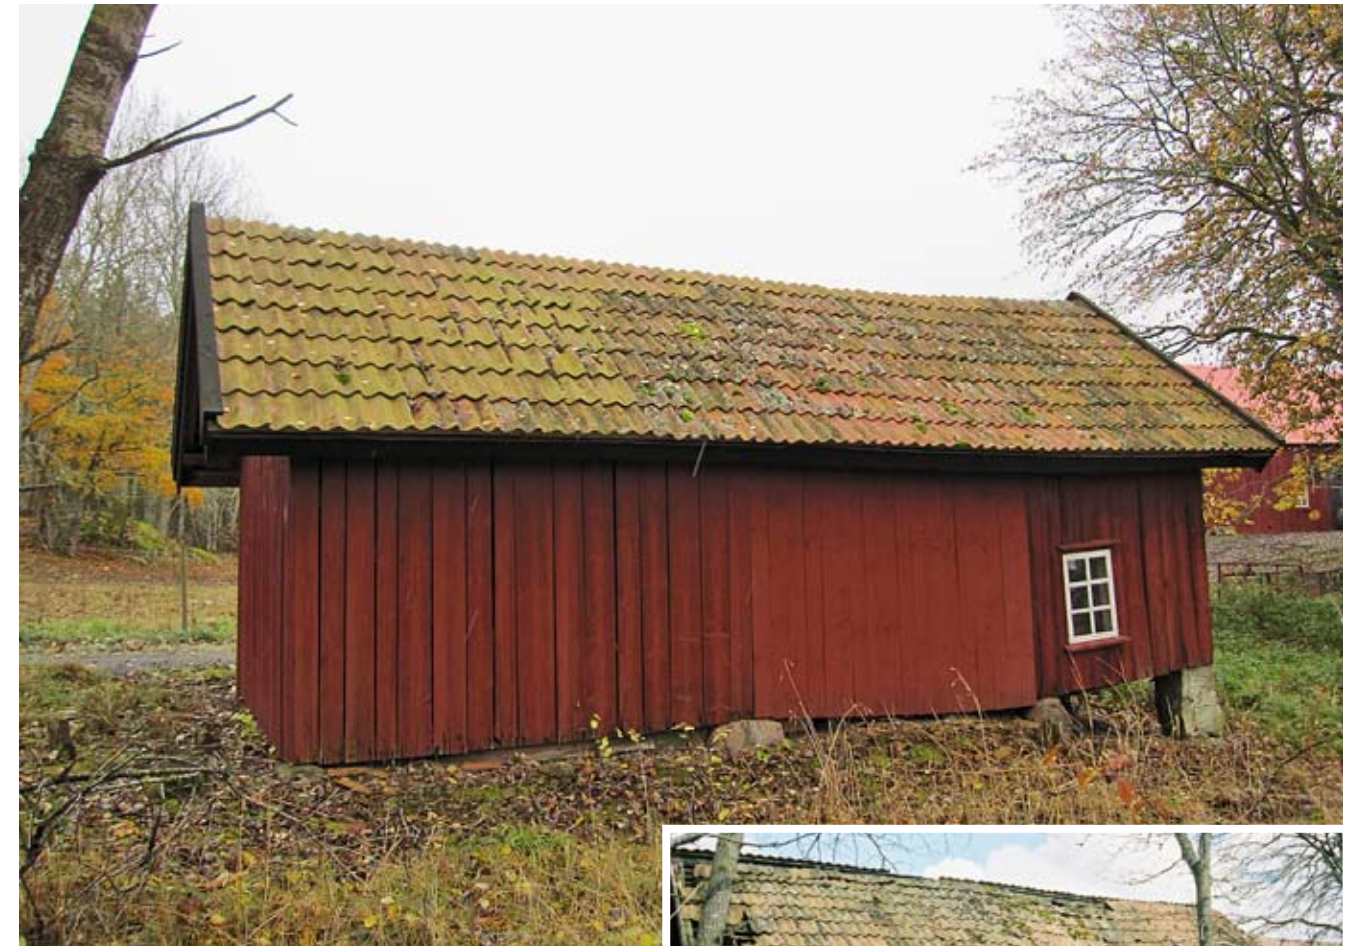
På gården Ulvshagen finns förutom boningshus bland annat ladugård, svinhus, vagnbod och vedbod/snickarbod. Den sistnämnda syns till höger i bilden.

Delar av fasaden fick också bytas ut på grund av rötskadorna. ”Från början ville jag byta mer, men jag insåg att utseendet skulle bli väldigt annorlunda om jag bytte ut mer än det som verkligen behövde ersättas.”

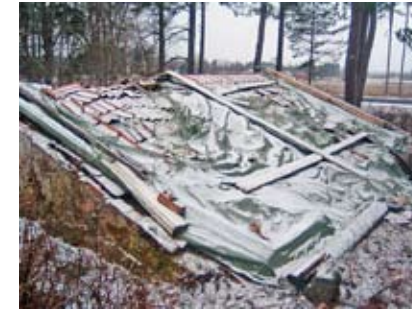
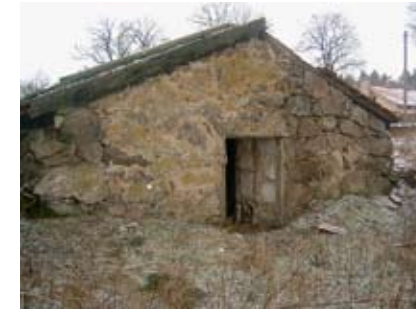
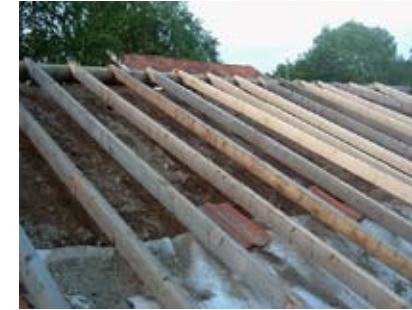
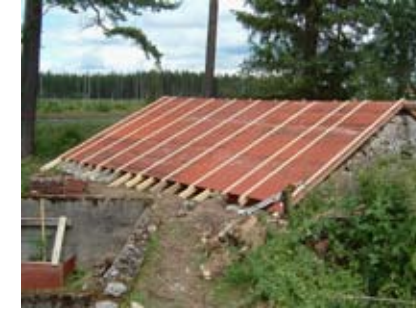
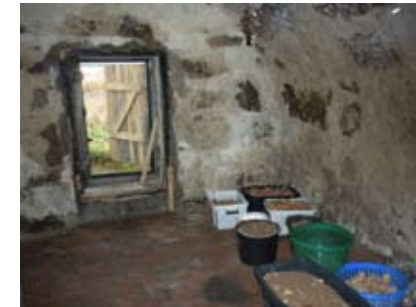
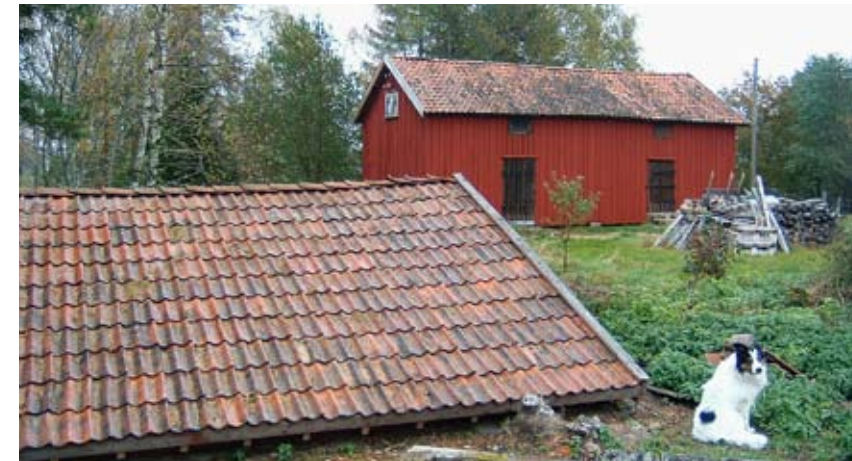
Före renoveringen av jordkällaren var taket i mycket dåligt skick och dörr saknades. Den nya takkonstruktionen byggdes på det stora hela upp som en kopia av den gamla. Jordkällaren är fortfarande i bruk och används till förvaring av rotfrukter, potatis och fuchsior. Längst ner syns det färdiga taket. I bakgrunden skimtar en magasinsbyggnad som också nyligen renoverats.

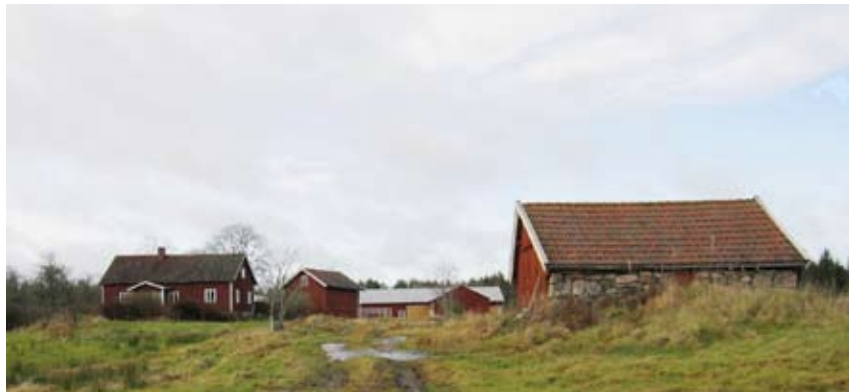
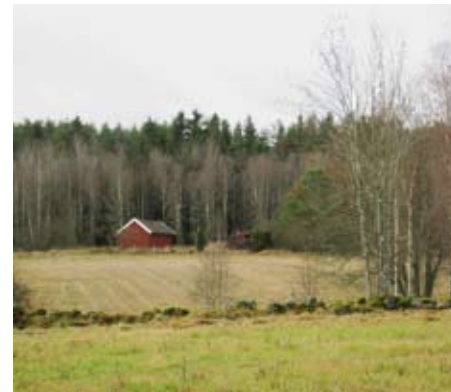
Gården Svalebacken i Alingsås kommun, sedd från nordost. I förgrunden till höger syns den gamla gårdssmedjan. På bilden till höger syns den lilla utmarksladan som ligger en bit från gården och som renoverades för några år sedan.

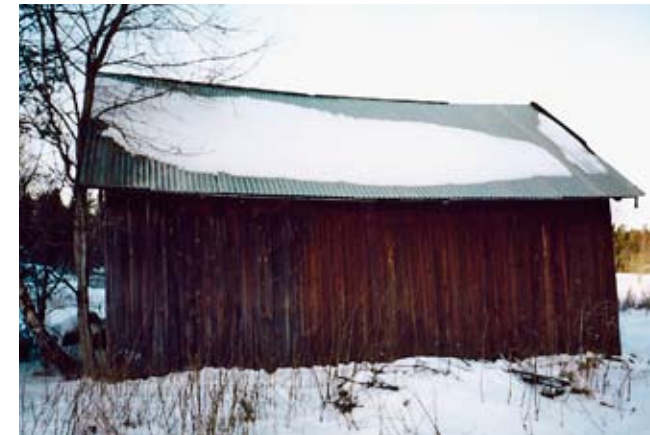
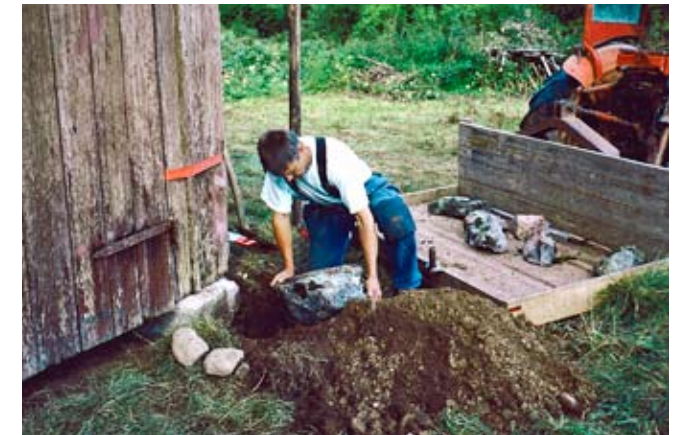
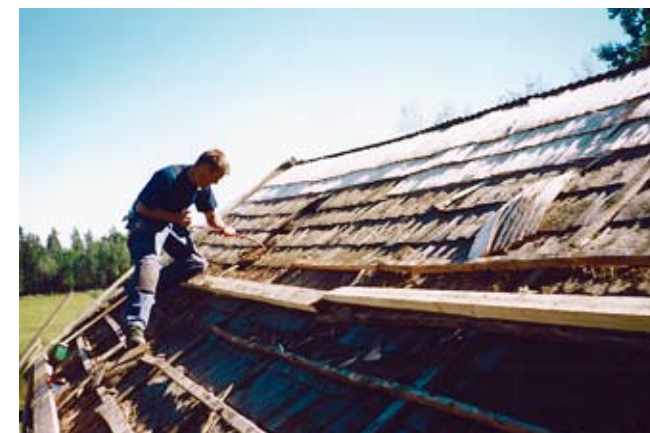
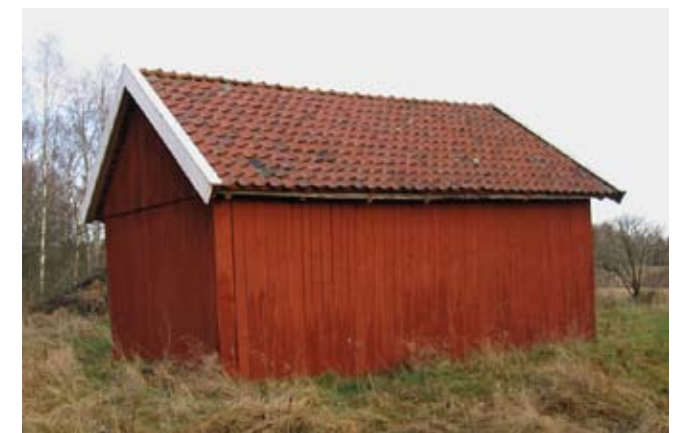
Övre bilden till vänster: ladan före renovering. Ena takfallet var klätt med plåt och byggnaden hade börjat säcka ihop. Till höger: det stora arbetet bestod i att höja upp hörnstolparna och att palla upp dem med sten. Nedre bilden till vänster: Rötskador i taket åtgärdades, spån och läkt byttes, och båda takfallen försågs med återanvänt lertegel. Till höger syns ladan efter renovering.
