# FÖRENKLAD ÅTGÄRDSVALSSTUDIE E6 Kärramotet, Göteborg

Förbättrad trafiksäkerhet mm

TRV 2014/65113

2015-11-17

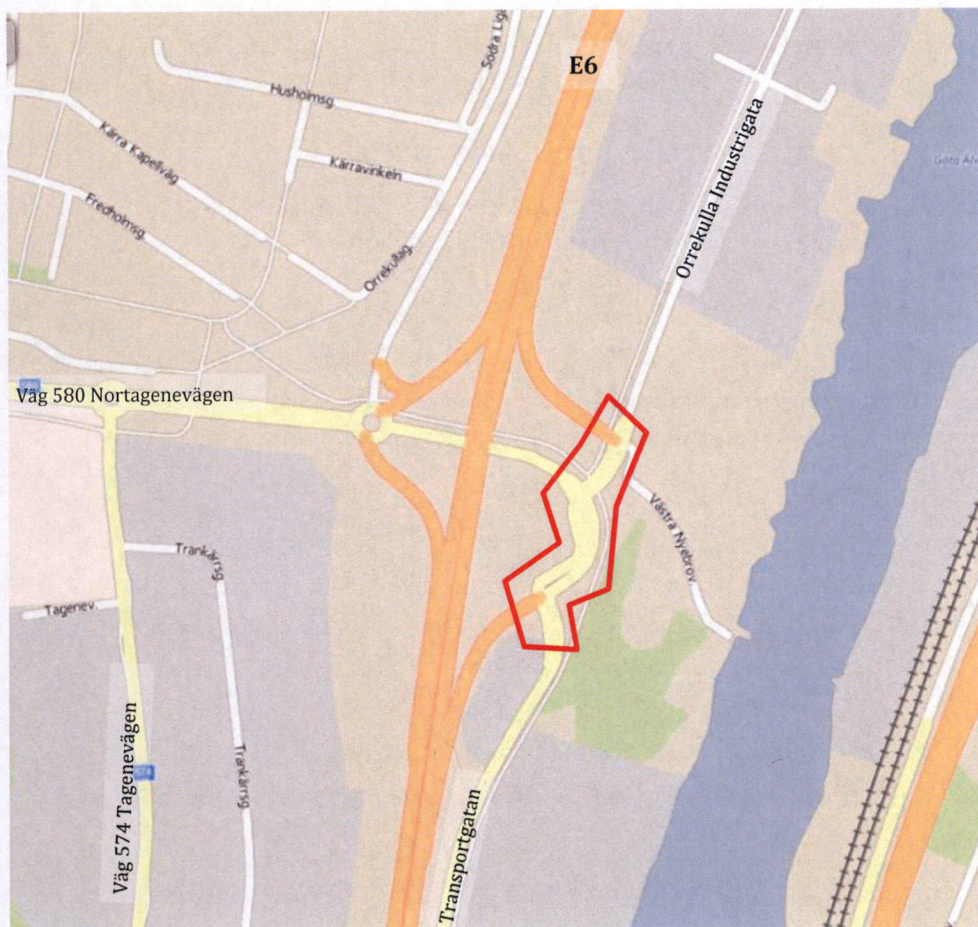
Figur 1 Den förenklade åtgärdsvalsstudiens avgränsning (röd markering). Karta från Trafikverket, © Lantmäteriet, Geodatasamverkan.

Denna förenklade åtgärdsvalsstudie berör den östra delen av Kärramotet, på E6 strax norr om centrala Göteborg. Strax söder om aktuell del av Kärramotet ligger Bäckebo köpcentrum. Avgränsningen illustreras i figur 1 nedan.

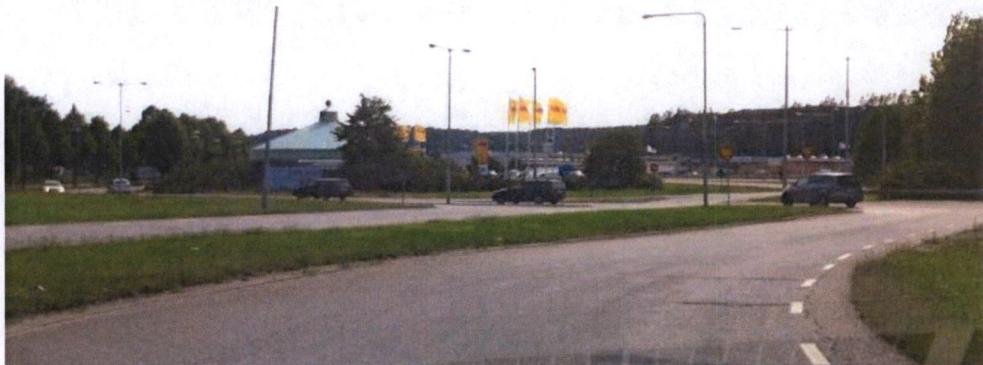
Figur 10 Vy åt sydväst från ett fordon som närmar sig korsning A från Kärra eller Orrekulla (röd körväg enligt figur 9 ovan).

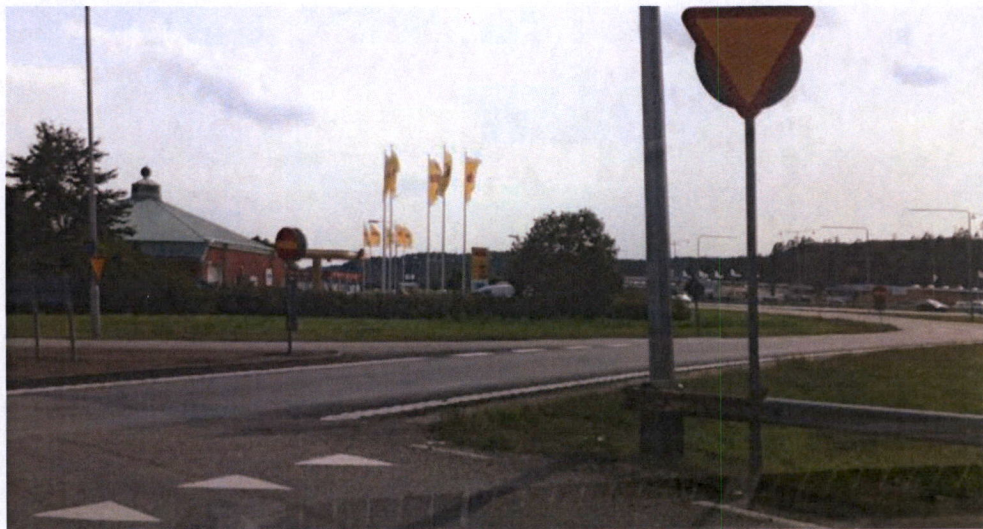
Figur 11 Vy åt sydväst från ett fordon från Kärra och Orrekulla som just ska korsa korsning A (röd körväg enligt figur 9) och därmed lämna företräde för de fordon som just svängt av E6 i riktning mot Kärra och Orrekulla (blå körväg enligt figur 9).

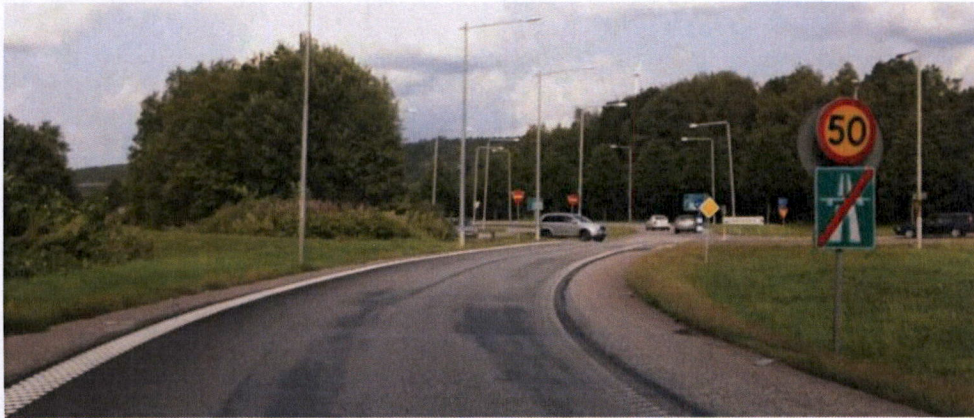
Figur 12 Vy åt nordost från fordon som närmar sig korsning A mot Kärre, Orrekulla och Bäckebo (blå körväg enligt figur 9).

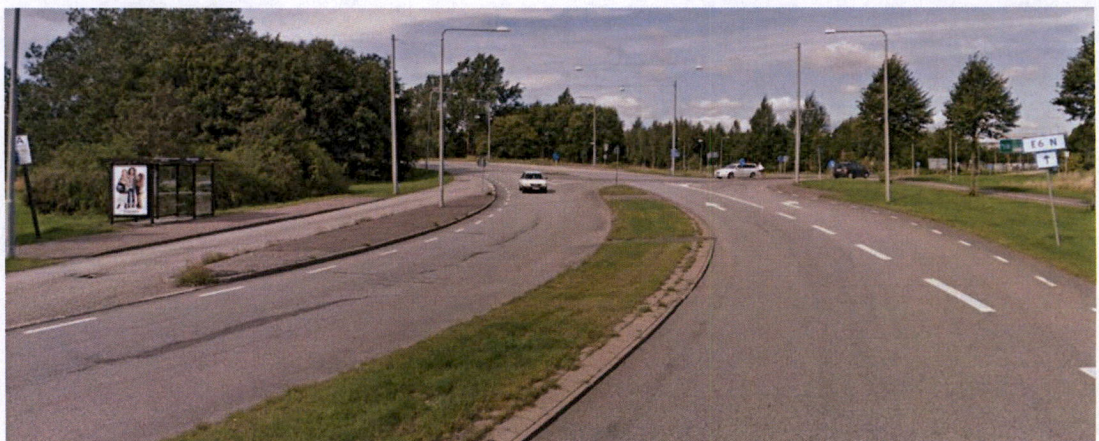
Figur 14 Vy åt nordväst söder om korsning B © Google

Korsningen kan eventuellt upplevas som otydlig då den består av stora asfaltytor, vilket kan leda till att den även kan upplevas som otrygg. Utformningen av korsningen kan även inbjuda till höga hastigheter. Det finns dessutom en risk att förare inte uppmärksammar att det kan röra sig oskyddade trafikanter i korsningen t.ex. vid hållplatslägen och passager för gående och cyklister.

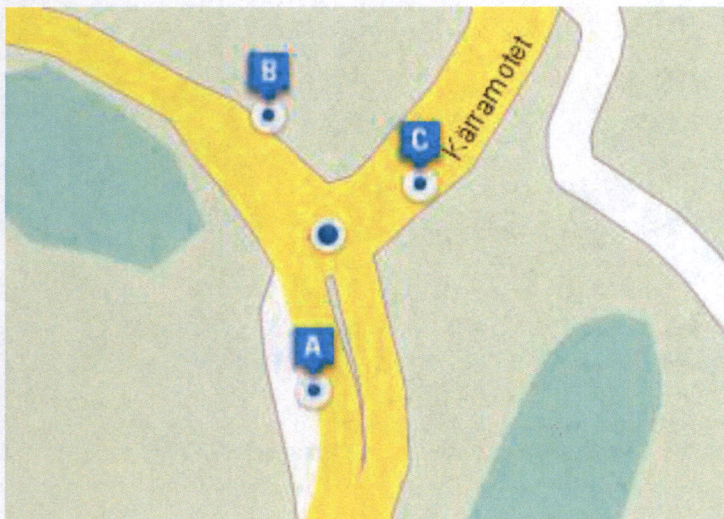
Figur 15 Kollektivtrafik inom aktuellt område. © Västtrafik

Hållplatsen Kärramotet är belägen intill korsning B och består av tre hållplatslägen. Kärramotet trafikeras av två busslinjer – buss 40 mellan Angered och Hjalmar Brantingsplatsen, samt buss 311 mellan Kungälv och Göteborg (NET). I högtrafik avgår busslinje 40 varje kvart i båda riktningarna. Buss 311 avgår en gång i halvtimmen.

Korsningen kan upplevas som otydlig då den består av stora asfaltytor, saknar tydlig visuell vägledning och vägvisning. Det finns ingenting som uppmärksammar förare på att det kan röra sig oskyddade trafikanter i korsningen bortsett från busshållplats (se hållplatsläge C i Figur 15) och cykelpassage.

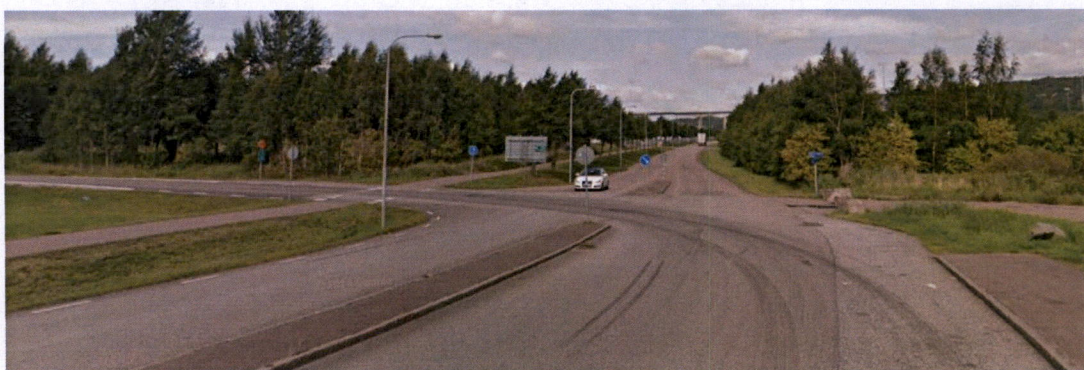
Figur 17 Vy åt norr © Google

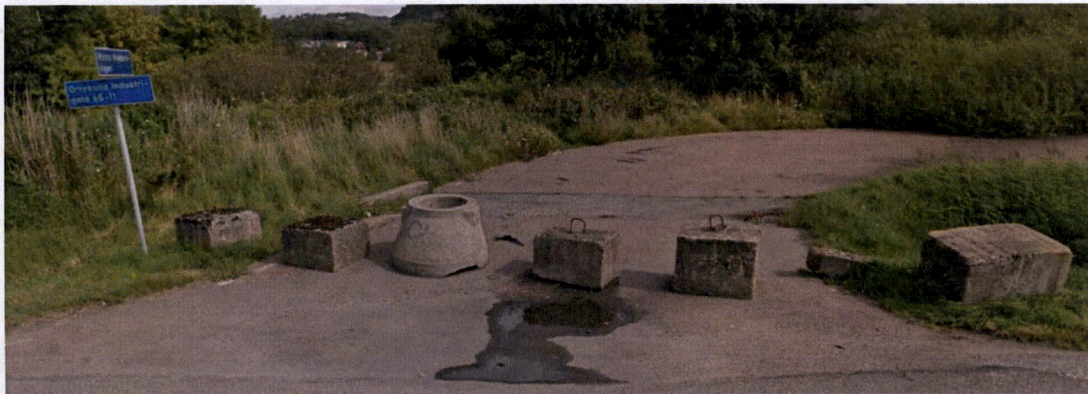
Figur 18 Avstängningsanordning Västra Nyebrovägen. © Google

Korsning C är en fyrvägs-korsning som genom stängning av Västra Nyebrovägen (se Figur 18) gjorts om till en trevägs-korsning med två genomgående körfält i nord- sydlig riktning och en påfart mot E6 N.

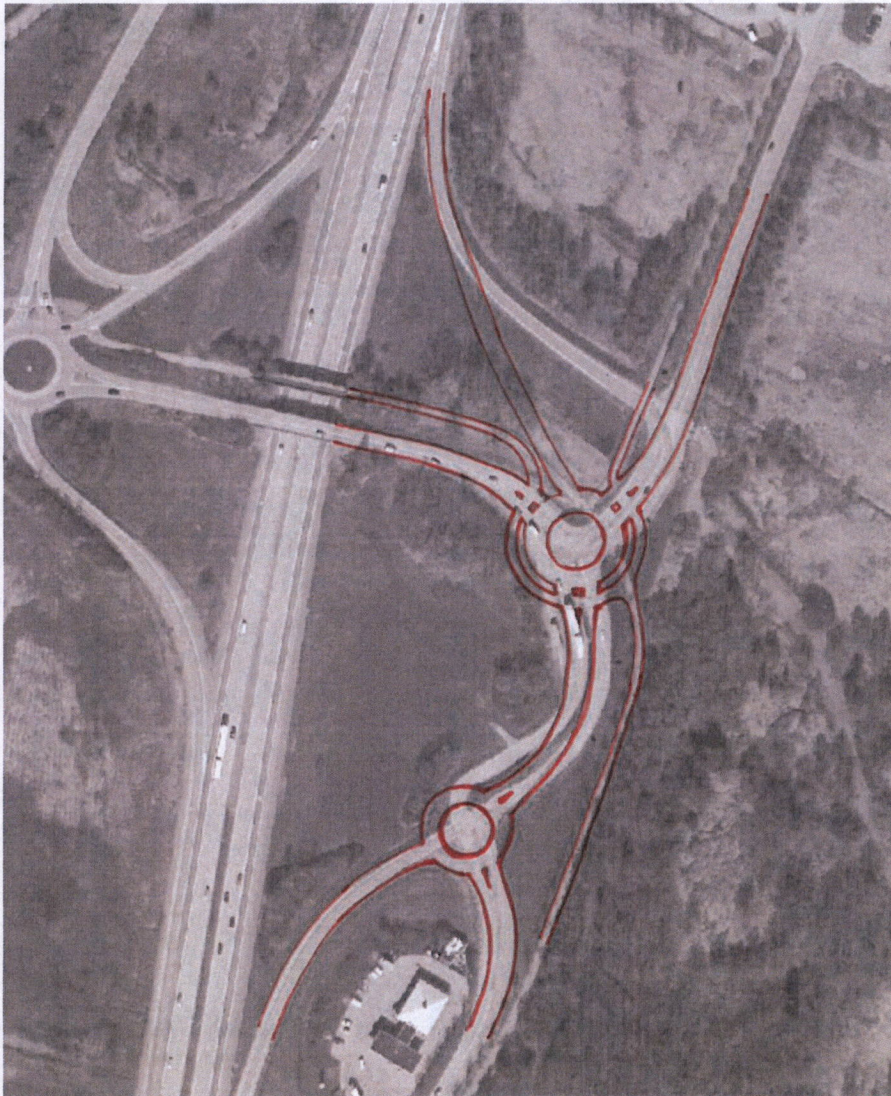
## Bilaga 4

Åtgärden innebär en ombyggnad av korsning A till cirkulationsplats samt en ombyggnad av korsning B och C till en cirkulationsplats. Detta förslag innebär en alternativ reglering med väjningsplikt för samtliga fordonsförare. Åtgärden kräver analys vad gäller eventuella köer ut på avfartsrampen.

| Åtgärder som studerats och bedömts. | Uppskattad kostnad för åtgärder (inkl. planering) intervall. | Bedömd måluppfyllelse enligt målen i Förstå situationen | Samlad bedömning av effekter och kostnader<br>- - - till + + + | Övrigt, t.ex. synergier mellan åtgärder, flexibilitet, osäkerheter |
|---|---|---|---|---|
| ABC1. Trafikförslag enligt Bilaga 4. Åtgärden innebär en ombyggnad av korsning A till cirkulationsplats samt en ombyggnad av korsning B och C till en cirkulationsplats. | Ca 25 mkr | 😊 | + + + | |
