# Åtgärdsvalsstudie

Korsning mellan väg 26 och väg 2882,  
Borgunda, Falköpings kommun

Ärendenummer: 2018/87457

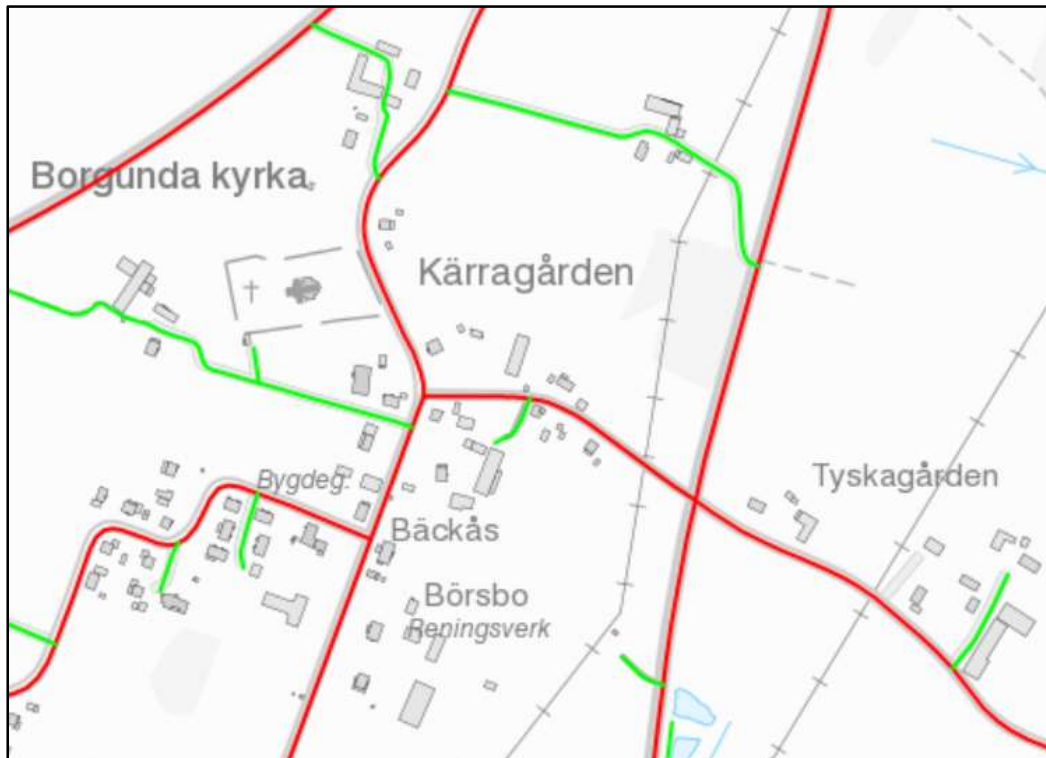
Figur 3. Röda linjer visar vägar där Trafikverket är väghållare och gröna visar enskild väghållare.

Väghållare har ansvar för vägen. Trafikverket har alltså ansvar för korsningen.

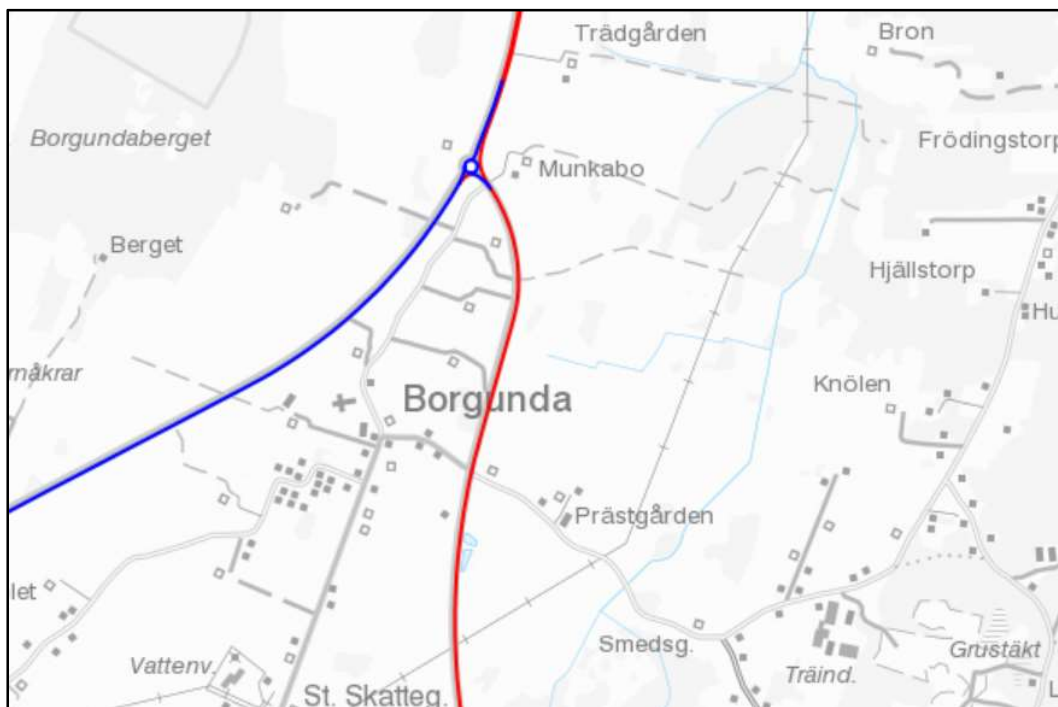
Figur 4. Röd linje visar nationella och internationellt viktiga vägar. Blå linje visar regionalt viktiga vägar.

Funktionellt prioriterat vägnät är framtaget för att skapa en samsyn om vilket vägnät som är viktigast för nationell och regional tillgänglighet och avser tillgänglighet för lastbilar, personbilar och bussar. Vägarna som pekas ut som funktionellt prioriterade delas in i fyra funktioner (godstransporter, långväga personresor, dagliga personresor, kollektivtrafik). Funktionerna överlappar varandra och en väg kan pekas ut utifrån en eller flera funktioner. Väg 26 är utpekad som viktig väg för alla fyra kategorier.
