# Stationsinventering

Tillgänglighet i järnvägsanläggningen  
Västkustbanan

Dokumenttitel: Stationsinventering – Tillgänglighet i järnvägsanläggningen Väst kustbanan

Dokumentdatum: 2024-08-09

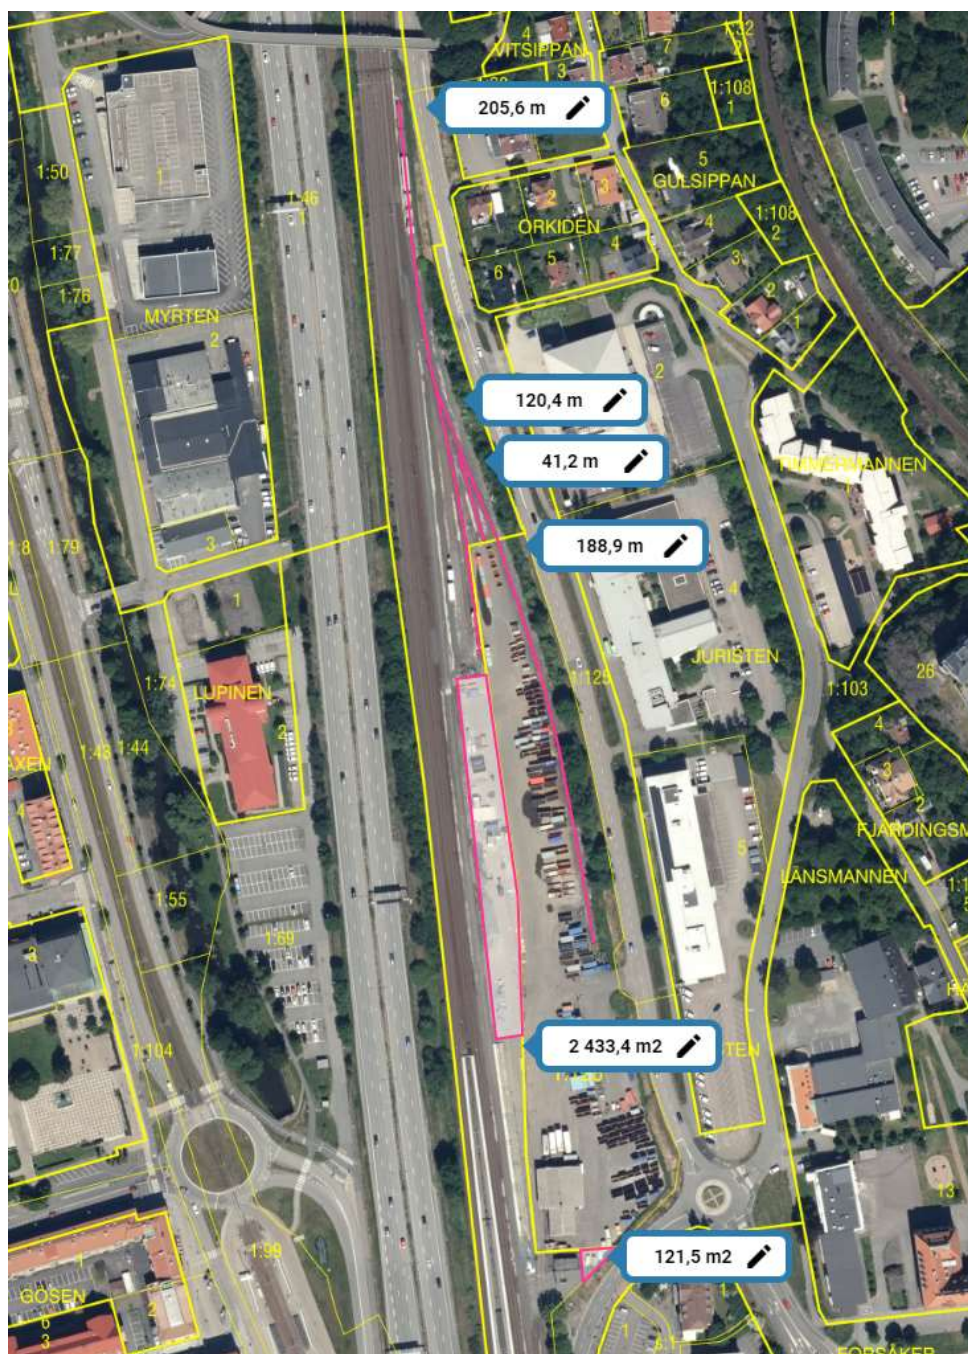
Trafikverket äger mark utanför järnvägsanläggningen nordost om stationen. Detta är mark som har anknytning till den gamla järnvägssträckningen innan man byggde motorvägen på 1970-talet. Motorvägen byggdes delvis på järnvägsmark och över den lilla godsbangården som förr låg strax norr om Mölndalsbro på den västra sidan. Godsbangården har vid någon tidpunkt flyttats till den östra sidan

och som man med åren har avvecklat. Rester av godsbangården kan man se på flygfoton. Angränsande företag använder till viss del Trafikverkets mark för upplag och förvaring av material. Ytan är på ca 2400 m<sup>2</sup> och ytterligare ca 100 m<sup>2</sup> används av företaget på den södra delen av fastigheten bredvid Trafikverkets teknikhus. Det finns ett ca 190 m godsspår längst i öster. Det ser inte ut att användas och borde eventuellt upphöras med underhåll. Där är fler godsspår kvar som en rest från tidigare avveckling av godsbangården. Det står idag en gammal tågspårsvägg norr om detta område med utväxling från de gamla godsspåren. Det borde utredas om detta ekipage används eller har blivit stående länge på plats. Om detta stickspår m fl. inte behövs, så kan eventuellt ytterligare ca 360 m upphöras med underhåll.

Mölndals station med fastighetsgränser norr om stationen. Ytor i kvadratmeter är Trafikverkets mark som nyttjas av annan part. Längder i meter är godsspår som ligger både på Trafikverkets mark med servitut och på egen mark.

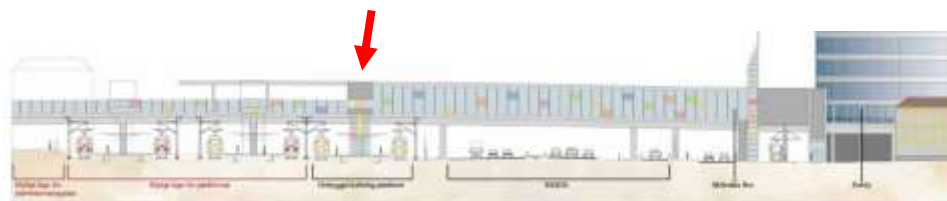
*Illustration över Mölndals bro sett från norr och Essitybyggnaden till höger. Röd pil är befintlig station.*

Höghastighetsprojektet Göteborg-Borås som under en tid blev inbromsat, är tänkt att utgå söder om Mölndals station. Hela stationen ligger som förslag att byggas om i projektet med fler spår och plattformar på den östra sidan. Även den befintliga mittplattformen och stationshuset ska

eventuellt byggas om och breddas. Nyligen har det blivit lite omtag i projektet och nya investeringsmedel har skjutits till i nationell planering.

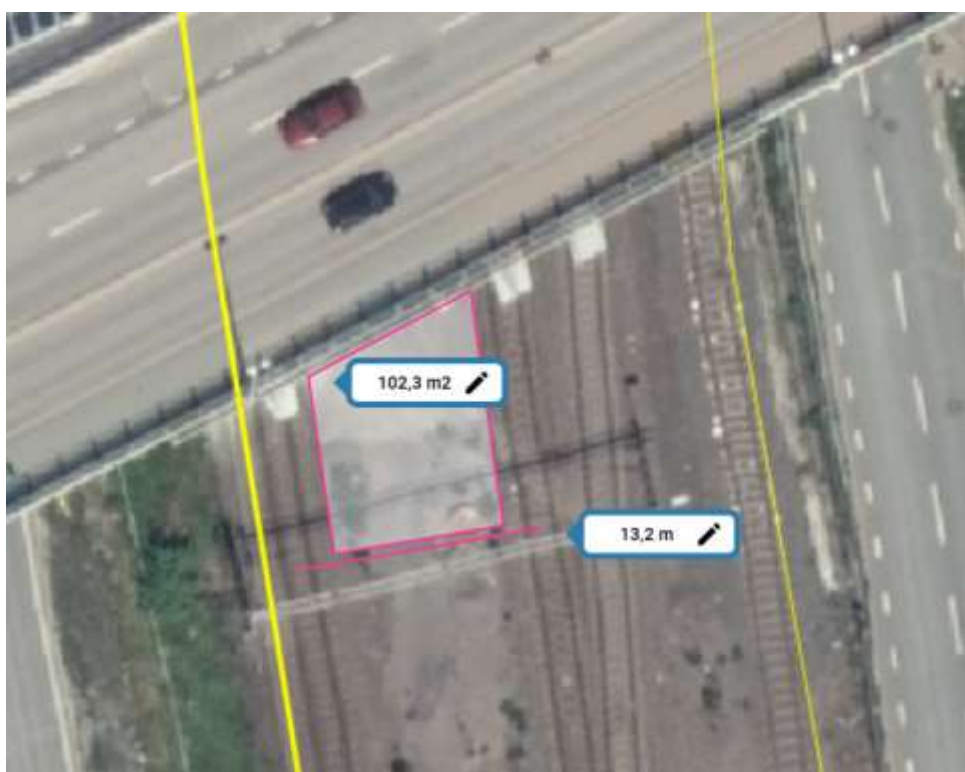
Mölndals station söder om Mölndalsbron med möjlig trappa och hiss kombinerat med driftsgrind. Yta i kvadratmeter är förslag på plattform. Längdmått är c/c bredd mellan spår.

- Byt ut hissen till en hiss med utgång åt två håll. Om plattformens lutning justeras, så innebär detta att det blir ett trappsteg vid ingångarna till väntsalen.
- Mittplattformens lutning ändras till att luta inåt från spåren. Varningsplattor och taktila stråk byts ut till vita plattor. Special lösning kring utgångarna kan kräva dispens. Räcke eller trappsteg beroende på yta och eventuellt byte av hiss.
- Nytt plattformstak med mittpelare av Trafikverkets nya modell och utformning. Om dispens ej medges för att anlägga taktila stråk närmre befintliga väderskydd så bör väderskydden bytas ut.
- Förlängning av plattformen söderut och anlägga nya godkända trappor för evakuering från tåg och plattform. Trappa, hiss och driftsgrind borde få plats men kräver mera undersökning.

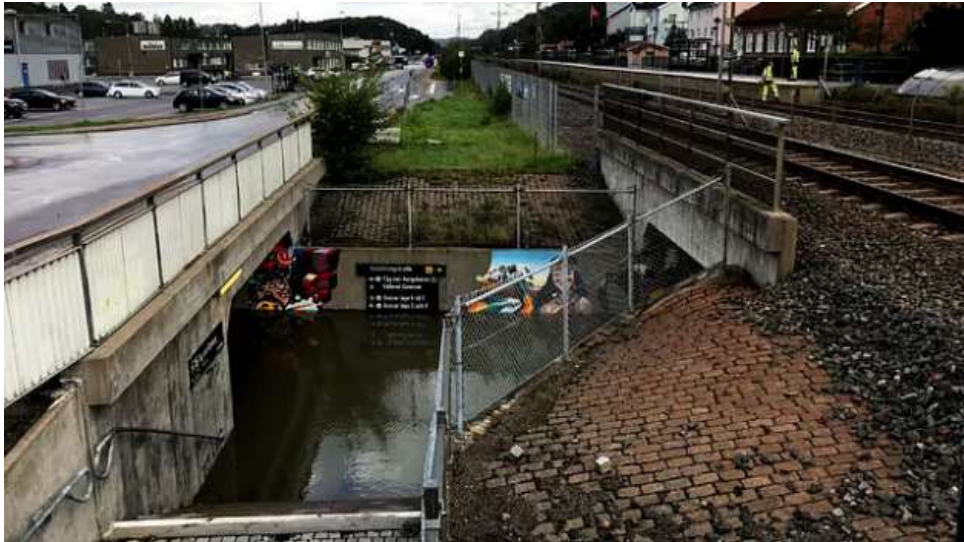
Kållered ligger lågt i jämförelse med omgivningarna och på gammal sjöbotten. Kållereds station och E6:an intill är sårbara för skyfall p g a stationen och motorvägen ligger placerad i en sänka. Hela byn öster om järnvägen ligger utmed Hagabäcken som går från Tulebosjön öster om byn till E6:an. Alla bäckar leder mot ungefär samma ställe mot Kålleredsbäcken och denna är inte dimensionerad för så stora flöden. Hårdgjorda ytor och exploatering kring E6:an försvårar upptagning av dagvatten vid skyfall. Både E6:an och stationen drabbas hårt av översvämningar vid skyfall och detta hände senast september 2019 i samband med stormen Dorian. 2022 utfördes en åtgärdsvalsstudie, ÅVS, av Trafikverket tillsammans med kommunen (E6 Kållered, avvattning, trafiksäkerhet och kapacitet).

*Kållereds station blev helt vattenfylld 2019.*

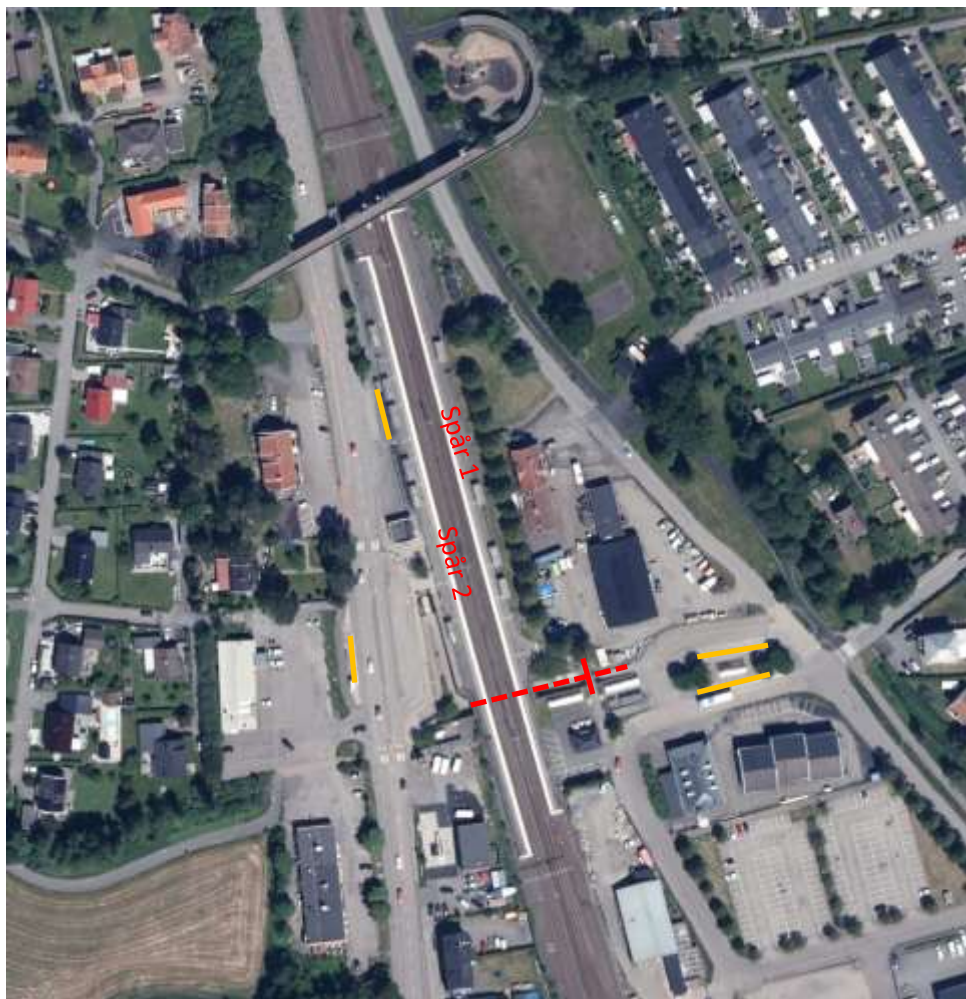
- - Undergång
- Övergång
- Regionbuss

Lindome station är ytterligare en renodlad mindre pendeltågstation där merparten av resandet sker in till Göteborg. Stationen är en klassisk tågstation med parallella plattformar med spärrstaket mellan järnvägsspåren. I den södra änden av stationen går en gång och cykeltunnel som en planskild väg under järnvägen. Det finns flertalet trappor till plattformarna och varje plattform har en ramp som ersätter hiss. Norr om stationen går en gång- och cykelbro över järnvägen men utan kopplingar till plattformarna. Det finns en större busshållplats i anslutning till pendeltågsstationen på den östra sidan och en mindre på den västra.

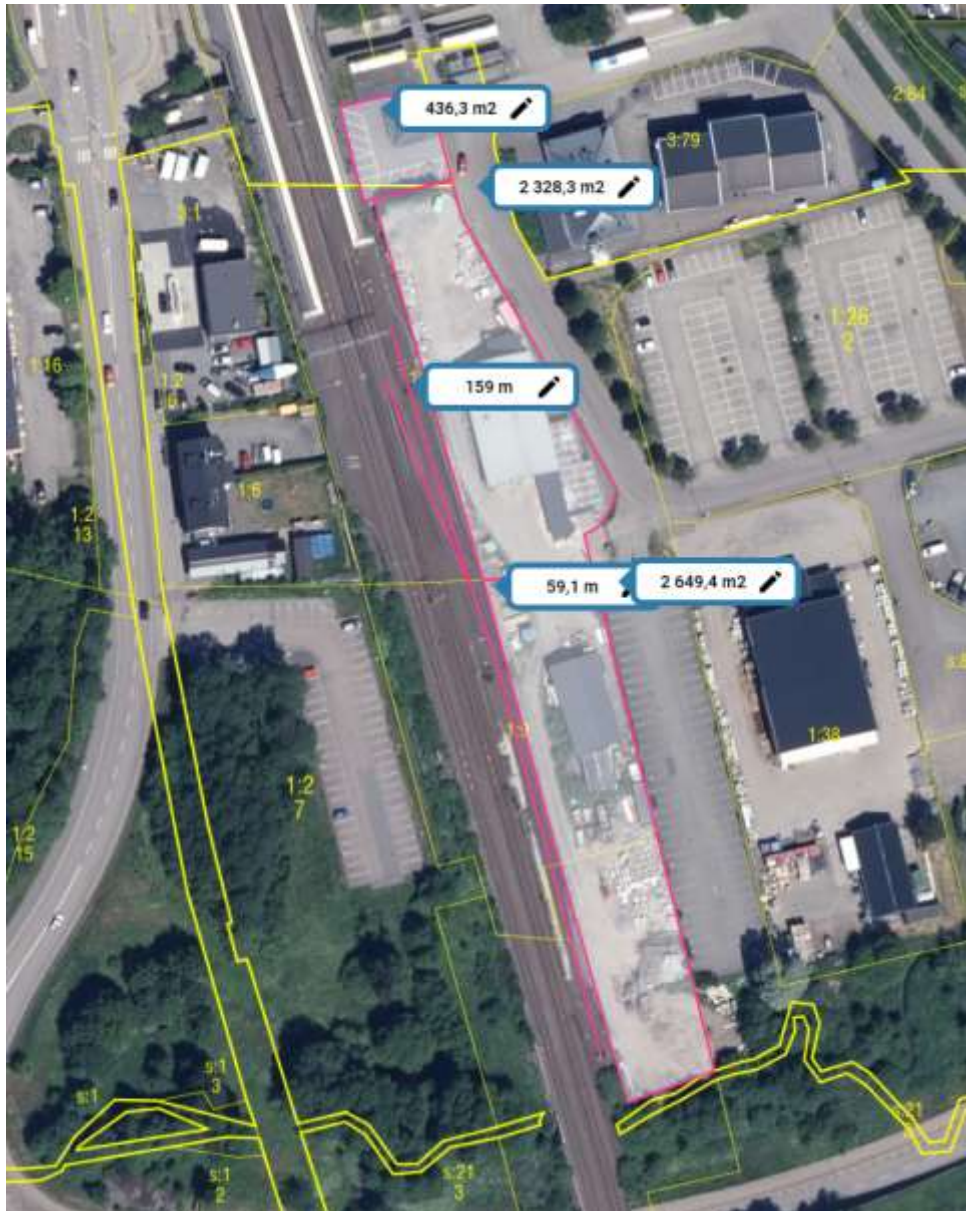
ett enstaka uppställningsspår kvar intill de två huvudspåren och det bör utredas om dessa nyttjas som uppställningsspår. Om inte så finns det ca 220 m spår som kan avvecklas i samband med att man ser över fastighetsgränserna.

Lindome station och fastighetsgränser söder om stationen. Ytor i kvadratmeter är Trafikverkets mark som nyttjas av annan part. Längder i meter är godsspår som ligger på Trafikverkets mark.

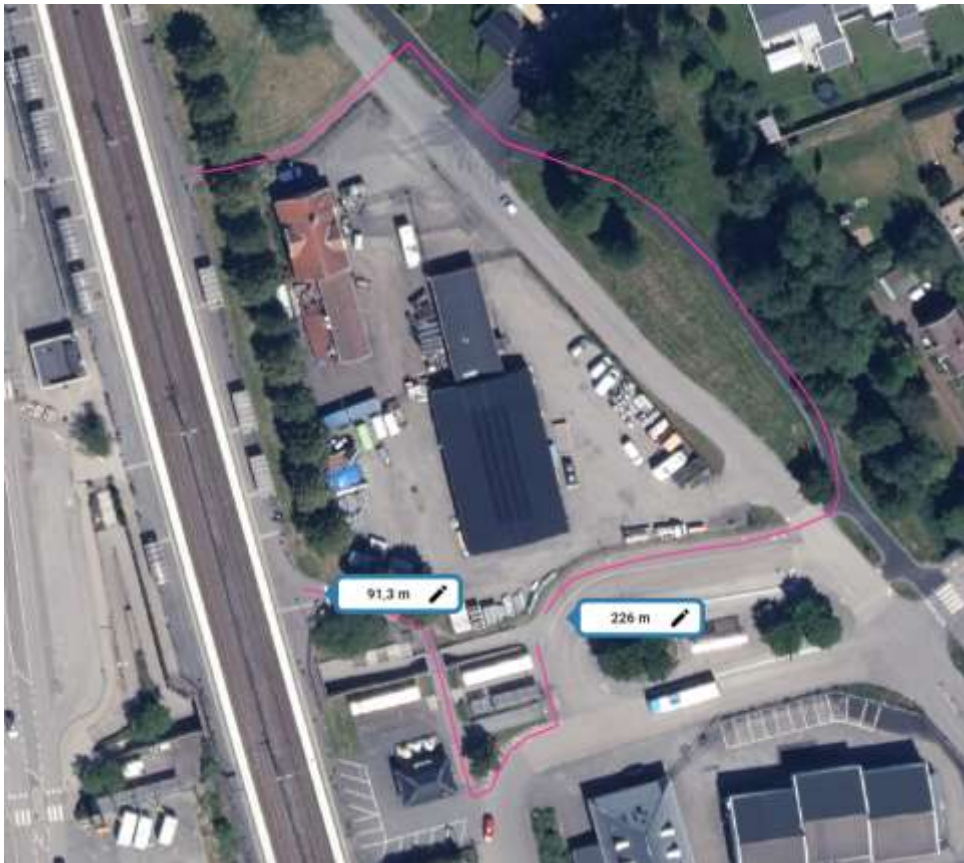
Båda plattformarna på Lindome station är tillgänglighetsanpassade med taktila plattor. Riskområdena är helvita och ej godkänd bredd och de taktila stråken är betonggråa. Precis som på Kållereds station så har man valt att sätta trafikinformationstavlorna vid sidan om i en rabatt eller liknande för att inte vara i vägen. Den ena skylten skulle kunna förses med taktila stråk. Ur markägarsynpunkt så är det nog lättast att förflytta skyltarna till nya lägen på plattformarna. Tanken var nog att man skulle se informationen på väg till plattformen. Men ur resenärssynvinkel och mängden tågstörningar, så är informationen bäst att tillgå på plattformen. En liten större sättning eller bula finns på spår 1. Generellt så är plattläggningen kring brunnslöck i riskområdena lite undermålig och någon enstaka snubbelkant finns kring dem. Även mellan riskområdet och plattformsstödet förekommer det någon enstaka kant på 3–4 cm. Mindre brister finns på plattformarna men de största bristerna finns utanför. Ramper saknar vilplan och trappor saknar kontraster och godkända handledare. Detta ansvar ligger på kommunen. Öster om gångtunneln finns det planskilda gång- och cykelvägar med en skarp lutning för rullstolar. Troligtvis så är markägförhållanden bakgrunden till planskildhetens skarpa lutning. Trappan verkar vara gjord av trä och asfalt och är väldigt ojämn. Det finns en längre möjlig väg för rullstolar att ta sig till plattformen på den östra sidan med en omväg på ca 225 m.

*Lindome station och ramper på den östra sidan. Längder i meter är alternativa vägar för rullstol till spår 1.*

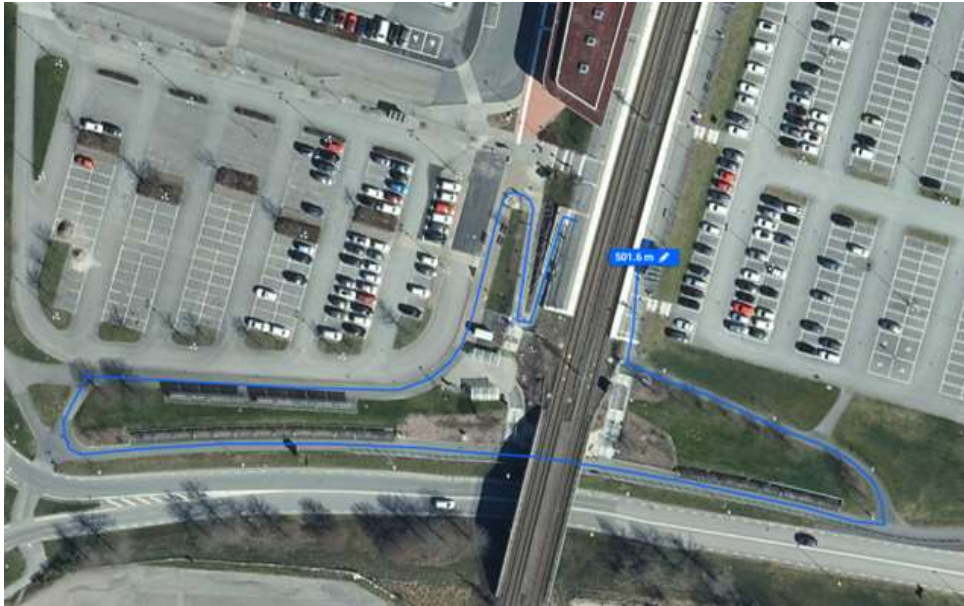
Det saknas hiss på Hede station förutom hissen inne i stationshuset mellan markplan och spår 1. Det är väldigt lång väg och gå om man anländer med buss till hållplatsen framför stationshuset och ska ta sig till spår 2 via ramper. Om tåget av någon anledning byter spår så är avståndet för en rullstolsburen person eller rullator ca 500 m.

*Hede station och gångväg för rullstolsburen och rullator mellan spåren.*

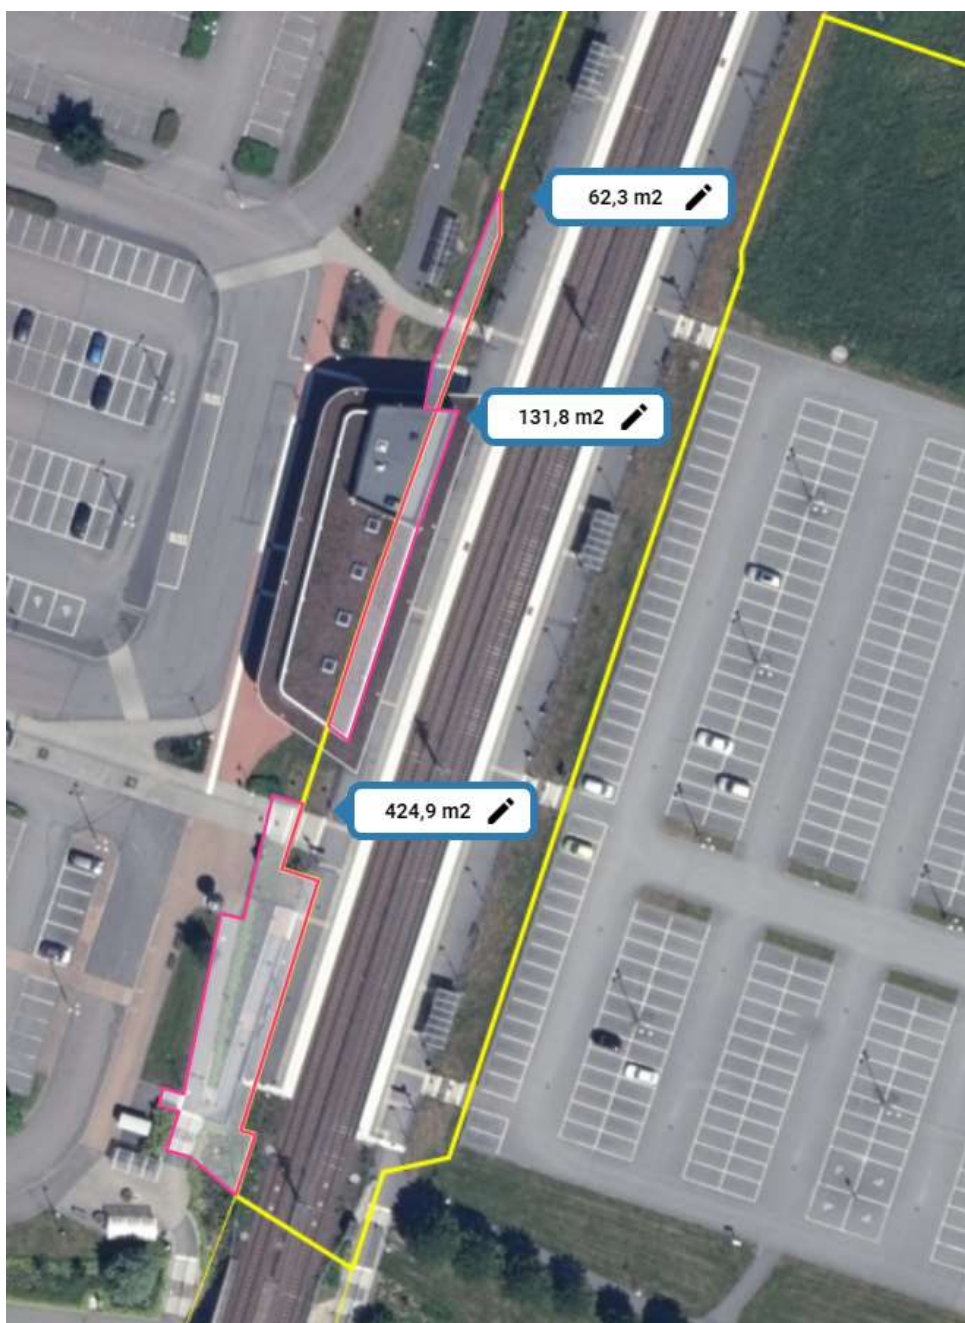
På den östra sidan stämmer fastighetsgränsen men på den västra sidan så har man inte anpassat gränsen vid tillbyggnaden. Stationshuset står delvis inne på Trafikverkets mark samt hälften av de tre trapporna har hamnat utanför. Hela rampen till plattform 1 ligger utanför Trafikverkets fastighet trots att riktlinjerna säger att ramper och trappor till plattformar ska ägas och förvaltas av Trafikverket.

*Hede station och fastighetsgränser. Ytor i kvadratmeter är ytor som avviker från Trafikverkets riktlinjer om ägande på och kring stationer.*

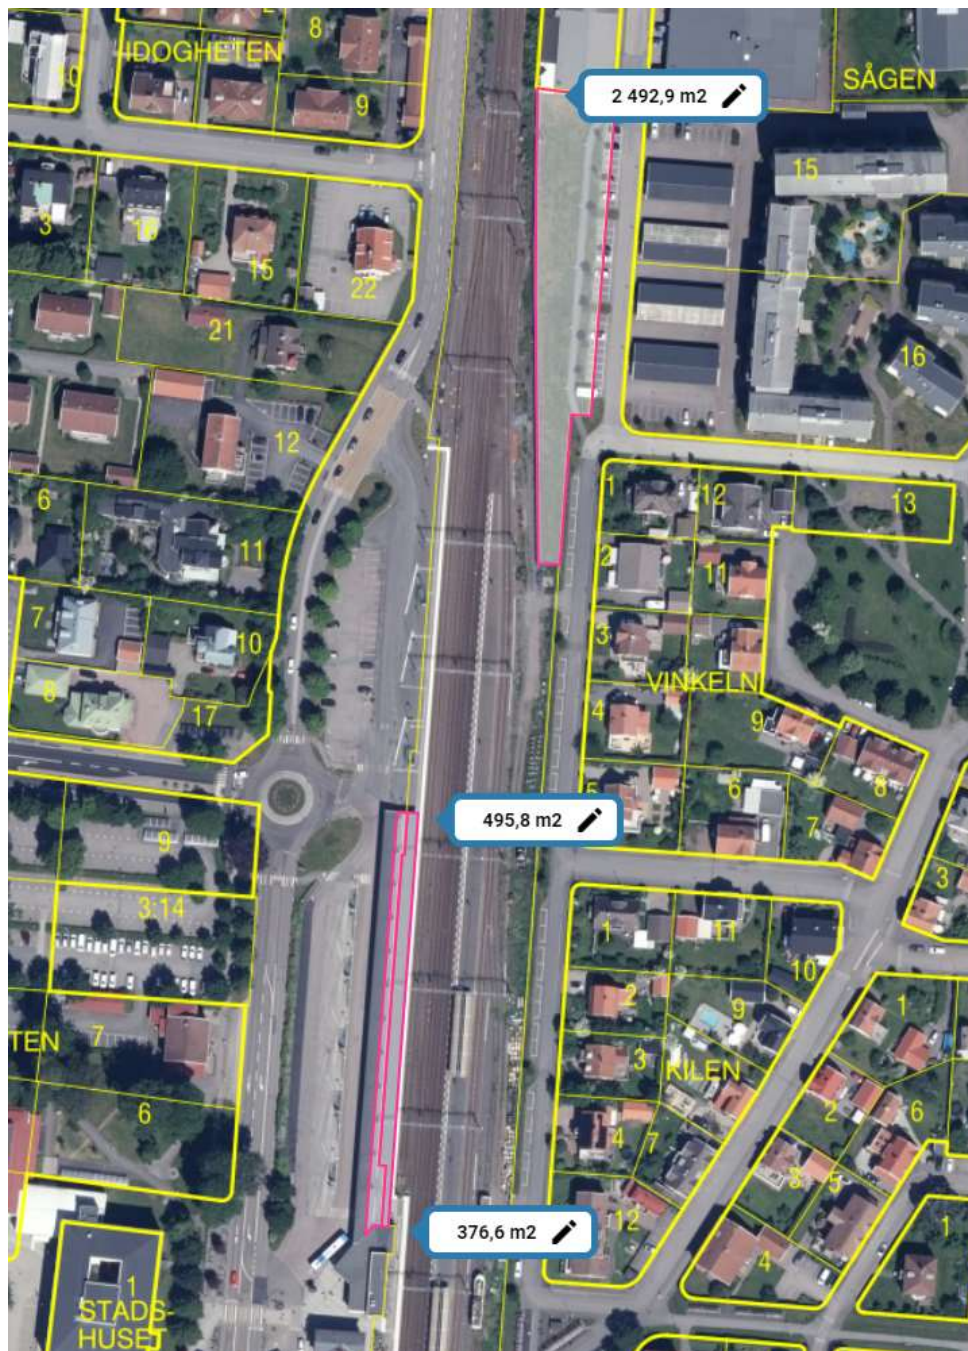
Trafikverkets fastighetsgräns följer i stora drag järnvägsanläggningen förutom Resecentrets skärmtak och en bit mark på den östra sidan. Huskroppen på Resecentret följer fastighetsgränsen men ungefär halva skärmtaket ligger ut över plattform 4 och in över Trafikverkets mark. När Västtrafik byggde resecentret skrev man ett avtal 2015 med Trafikverket och Kungsbacka kommun om just ägarförhållandet för fastigheten. Avtalet är tidsbegränsat och upphör att gälla 2039. Om inte avtalet sägs upp så förlängs det automatiskt till 2054. Innebörden med avtalet är att Trafikverket ska ersätta Västtrafik för skärmtaket alternativt så ska Västtrafik bekosta borttagandet av taket. Skärmtaket är en stor byggnation och det borde vara allas intresse att taket finns kvar. En rivning är inte en samhällsekonomisk lösning men ersättningen är inte fastställd i avtalet. Det står inget i avtalet om hur och vem som ska bekosta en justering av fastighetsgränsen. Väljer Trafikverket att ta över skärmtaket så innebär detta att del av skärmtaket står på kommunens mark. Ungefär 500 m<sup>2</sup> av taket hänger in över Trafikverkets fastighet. Ca 350 m<sup>2</sup> av kommunens fastighet borde föras över till Trafikverket om Trafikverket ska ta över taket. Både pelare och kontaktledningsbryggor bör stå på Trafikverkets mark men körbanan bör vara kommunens med en gräns strax innan busskantstöden. Marken på den östra sidan verkar nyttjas av kommunen till en gång- och cykelväg samt parkeringsplatser. Ca 2500 m<sup>2</sup> av Trafikverkets mark nyttjas av kommunen och fastighetsägare i närheten.

Kungsbacka station med fastighetsgränser. Ytor i kvadratmeter är Trafikverkets mark som nyttjas av annan part.

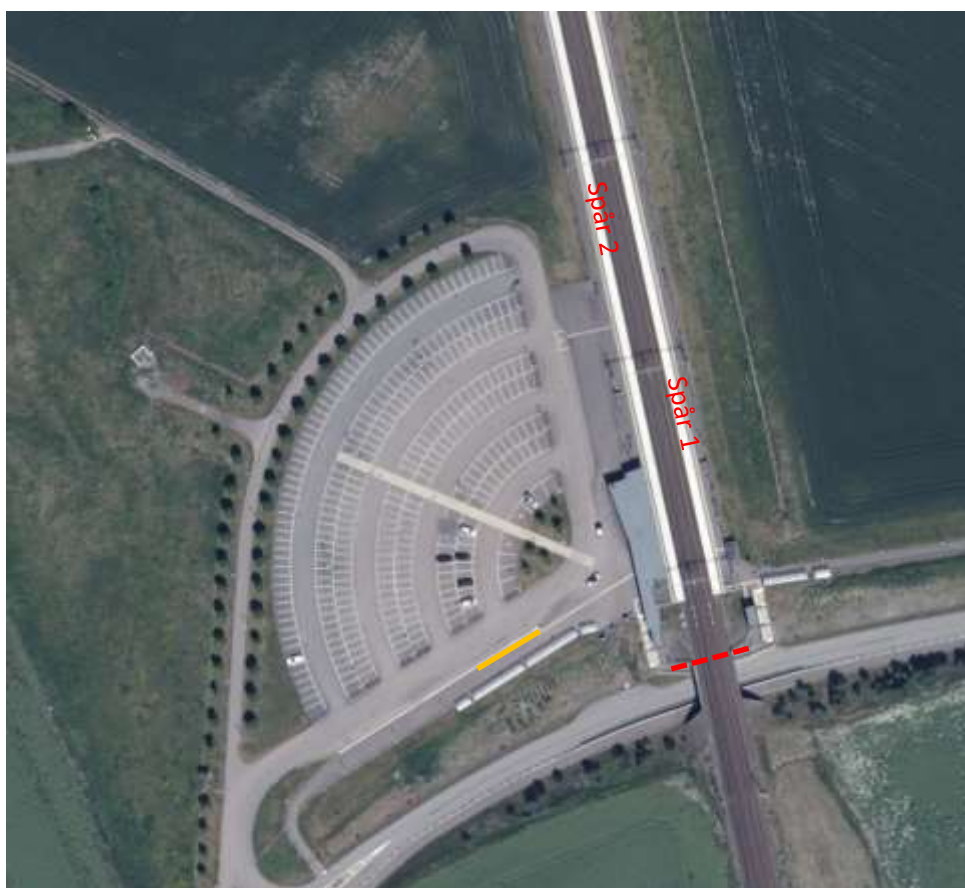
— — — — — Undergång

Åsa station ligger mitt ute på slätten och är säkerligen rätt så vindpinad med tanke på närheten till kusten. Stationen är utrustad med en väntsal på den västra sidan, vilket är en bra placering. Norrgående tåg går på den västra sidan och då är placeringen genomtänkt precis som pendelparkeringen. Utan exakta resandesiffror så är resandet rätt så självklart större mot Göteborg än åt andra hållet. Plattformarna är rejält tilltagna och likaså riskområden. Det förekommer fjärrtåg som passerar i minst 160 km/timmen. Förutom väntsal så är även stationen utrustad med hissar som också är lite extra standard för en mindre pendeltågstation. Plattformarna ligger parallellt med varandra men inget spärnstaket mellan spåren. En liten vallgrav mellan spåren försvårar spårspillet men den största räddningen är att undergången ligger i den södra änden av stationen. Södergående tåg ställer sig som en spärre mellan plattformarna vilket gör att resenärerna väljer den kortaste vägen via järnvägsundergången.

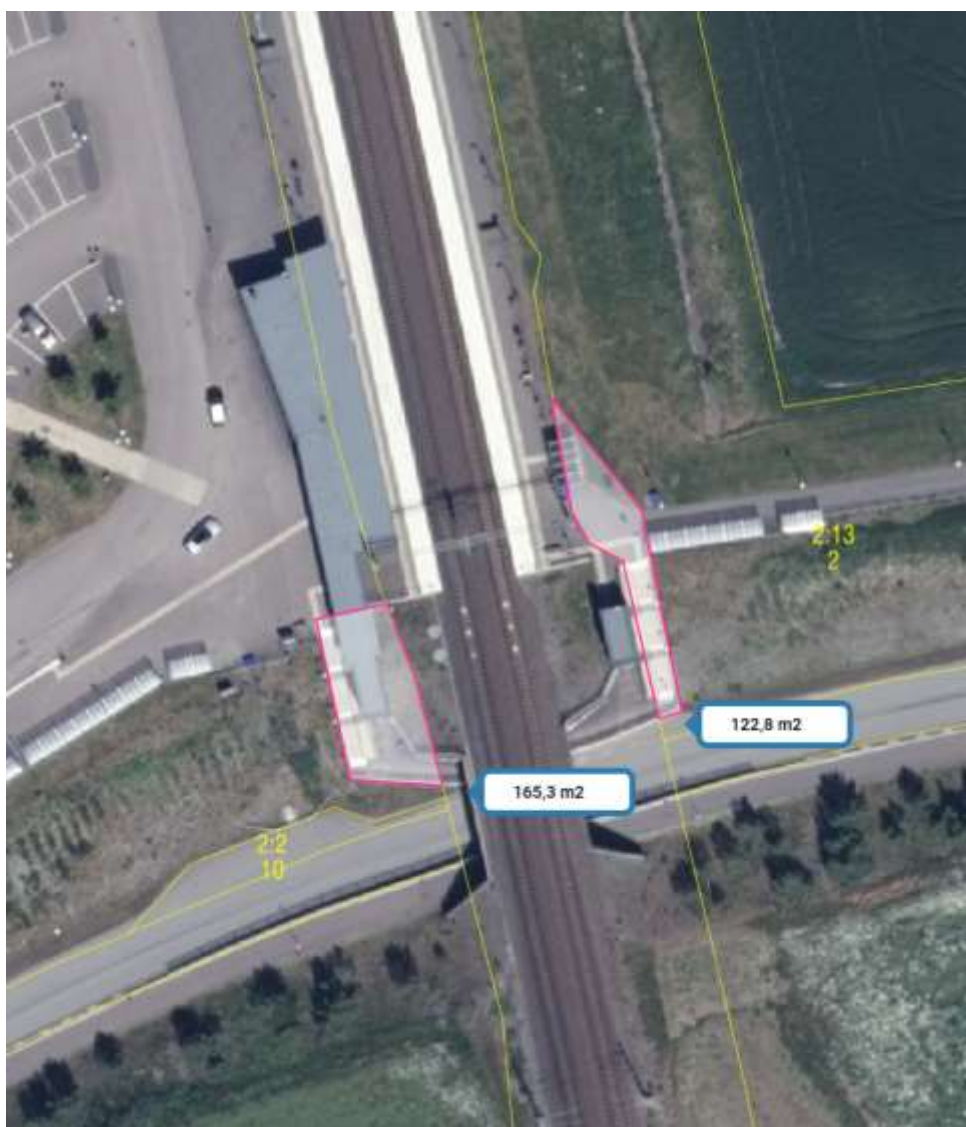
Fastighetsgränsen för järnvägsanläggningen är väl tilltagen långt utanför plattformskanterna. I dagsläget så skär fastighetsgränsen genom stationshuset i linje med huskroppen. Skärmtaket hänger ut över Trafikverkets fastighet. Hissen på den östra sidan ligger på Trafikverkets mark men på den västra sidan på kommunens mark.

Åsa station med fastighetsgränser. Ytor i kvadratmeter är ytor som Trafikverket bör ta över för att följa riktlinjerna.

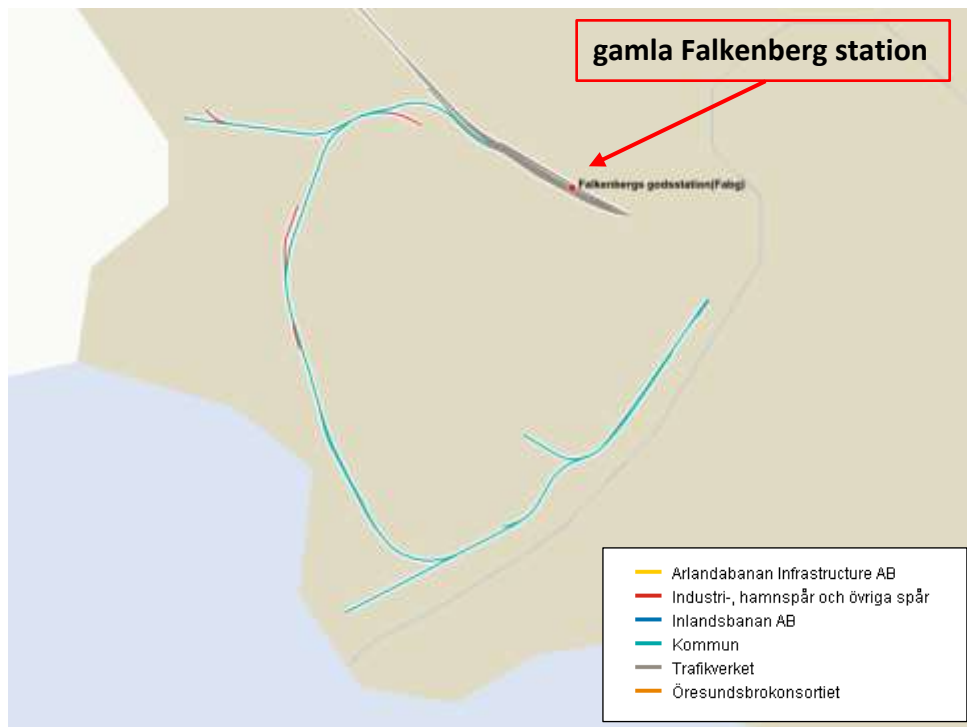
*Gamla Falkenbergs station, numera Falkenbergs godsbangård och ägarförhållanden*

Falkenbergs station flyttades ut och invigdes 2008 i samband med att sträckan förbi Falkenberg skulle byggas ut från enkelspår till dubbelspår. Gamla Falkenbergs station finns kvar som en säckstation med infart till staden från norr. Godsspår leder vidare mot hamnen men själva godsbangården inne i staden verkar vara mera av en barriär än använd till den omfattning som antalet spår. Kopplingen till hamnen kan vara en framtid men då borde kanske godsspåren ligga närmre hamnen snarare än centralt. Exempel finns i Karlshamn där godsspåren just nu håller på att förflyttas från tågstationen till hamnen. Detta frigör central mark för staden och mindre korsade spår i och med förflyttning av gods på spåren. Rester finns kvar av järnvägen i den östra delen av Falkenberg med bl. a brofästen i Ätran. Dessa brofästen skulle kunna fungera för en gång- och cykelväg och det finns många exempel där kommuner har omvandlat banvallar till gc-vägar. Enligt Njdb så äger Trafikverket samtliga spår in till den gamla tågstationen och kommunen äger merparten av spåren till hamnen.

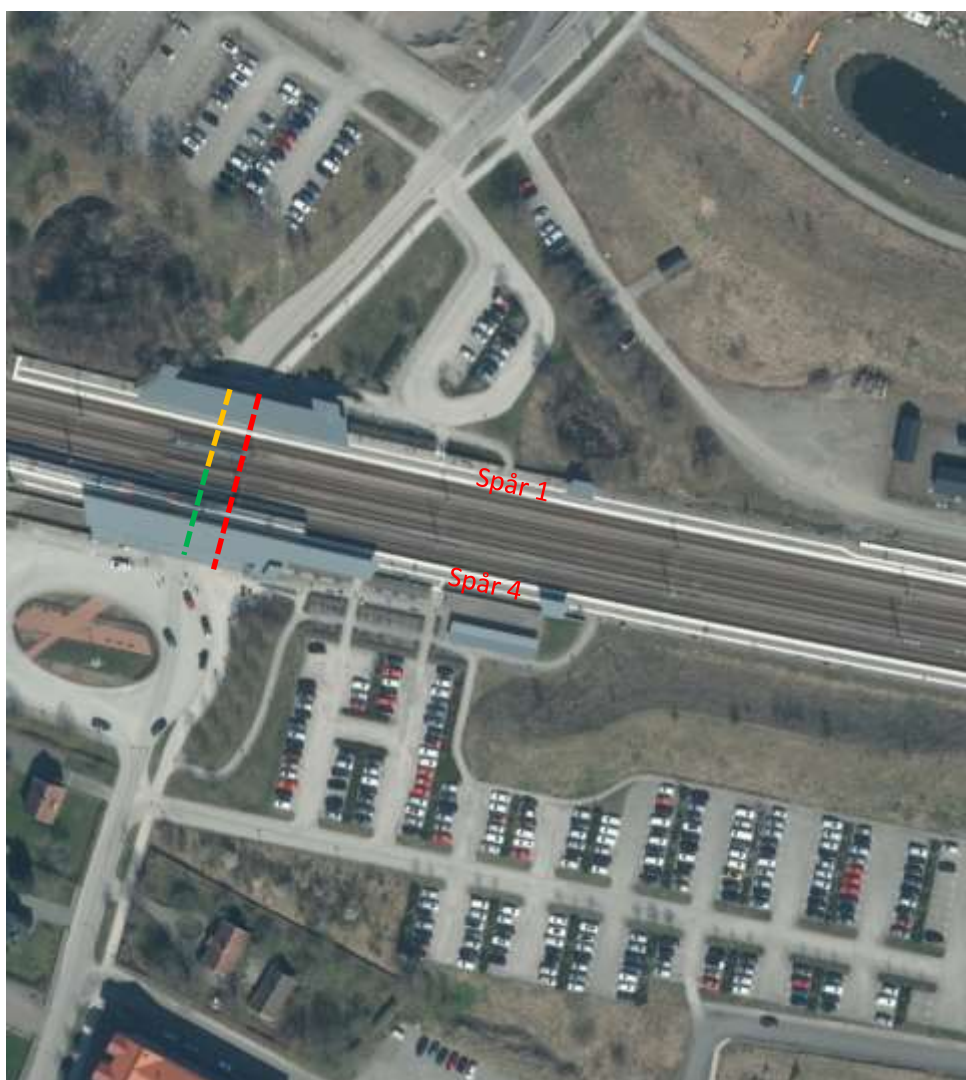
- - Undergång
- - Regionbuss
- - Stadsbuss

Falkenbergs station är i jämförelse med andra stationer i denna utredning mer av en mönsterstation både när det gäller uppbyggnaden, ägande och drift- och underhåll. Den är anpassad för förbigående tåg i hög hastighet på mittspåren och sidospåren för angöring av plattformarna. Varje plattform är utrustad med uppvärmd väntsal med tillgänglighetsanpassad toalett. Hissarna följer dagens riktvärden om än de är diagonala och ur en reinvesteringssynvinkel, något dyra att byta ut. Bussarna angör under stationen vilket gör den till en mönsterstation som bytespunkt mellan tåg och buss. Goda möjligheter till parkering på båda sidor om stationen och nära till E6:an. Precis som i Landskrona så har staden vuxit ut till stationen och den börjar bli omgärdad av smarta byggnader för företag och boende.

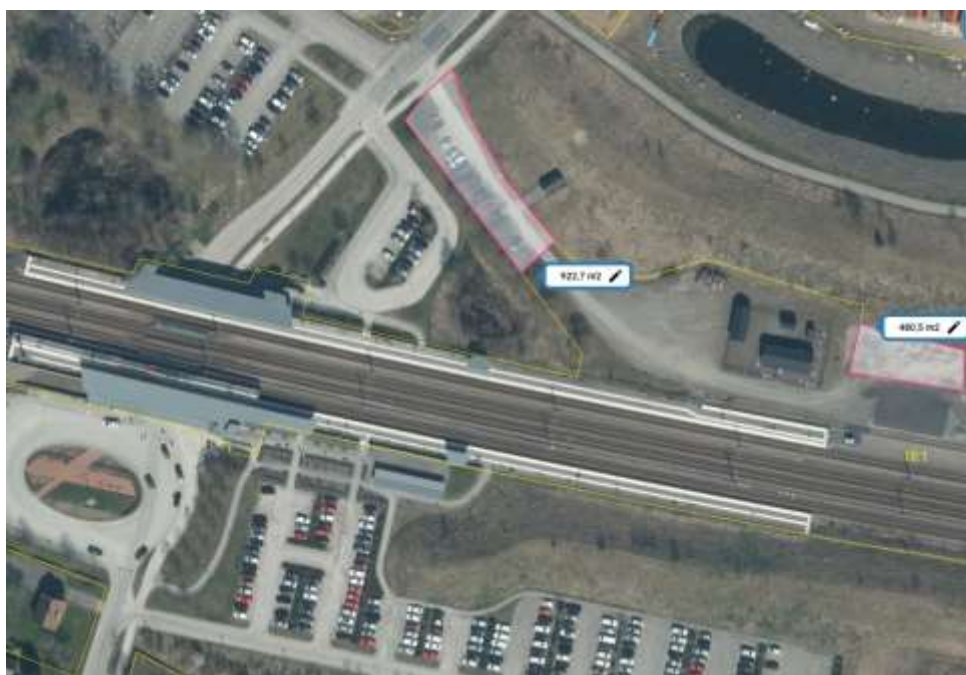
Fastighetsgränsen följer i stora drag ägarförhållandet i gränsdragningslistan förutom trapporna till plattformarna som har hamnat utanför. Ramperna både ägs och driftas av kommunen vilket inte stämmer med riktlinjerna som har inriktningen av att Trafikverket ska ansvara för alla plattformsförbindelser. Det finns en liten kort lastplats för godståg precis öster om stationen och denna ser ut att användas. Troligtvis så är det en koppling till järnvägstunneln som ligger öster om stationen. Del av Trafikverkets mark ca 900 m<sup>2</sup> används som pendlarparkering och är avstängd med en bomlösning. Efter teknikhuset verkar Trafikverket använda kommunens mark ca 500 m<sup>2</sup> som upplagsplats.

*Falkenbergs station med fastighetsgränser*

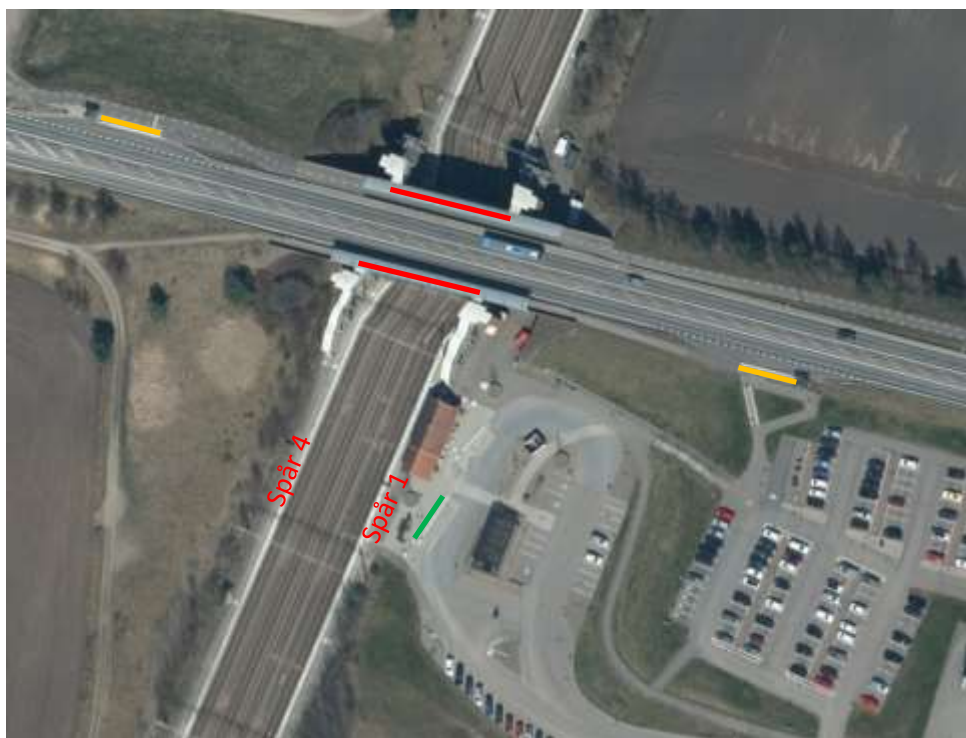
- Övergång
- Regionbuss
- Stadsbuss

Laholms station är precis som Falkenberg förberedd med fyra spår och passerande tåg i hög hastighet vilket överensstämmer med riktlinjerna. Stationen är placerad utmed rv 24 där vägbron används som övergång mellan spåren. Den höga hastigheten och flödet på riksvägen innebär att 4 hisshus och trappor behövs för att undvika att resenärer korsar vägen.

Pendlarparkeringen ligger på den östra sidan med fokus på resenärer från staden och den ligger med fördel lite upphöjd en bit från stationen. Fördelen med detta är att resenärer mot Halmstad och Göteborg ska över på den andra sidan stationen eftersom norrgående tåg avgår från den västra sidan. Regionbussarna stannar uppe på vägbron och stadsbussen stannar på den östra sidan. Stationen är utrustad med ett litet stationshus med väntsal som ägs av Laholms kommun på ofri grund. Trafikverket äger all mark kring stationen och kommunen nyttjar marken utan kostnad med ett avtal som gäller till 2049. Detta avtal gäller förutom stationshuset även trappor och hissar mellan plattformarna och vägbron. Avtalet förlängs automatiskt med 5 år om det inte sägs upp ett år innan avtalets utgång. Kommunen har övervakningskameror på hela området som de nyttjar för att freda mest inbrott i bilarna.

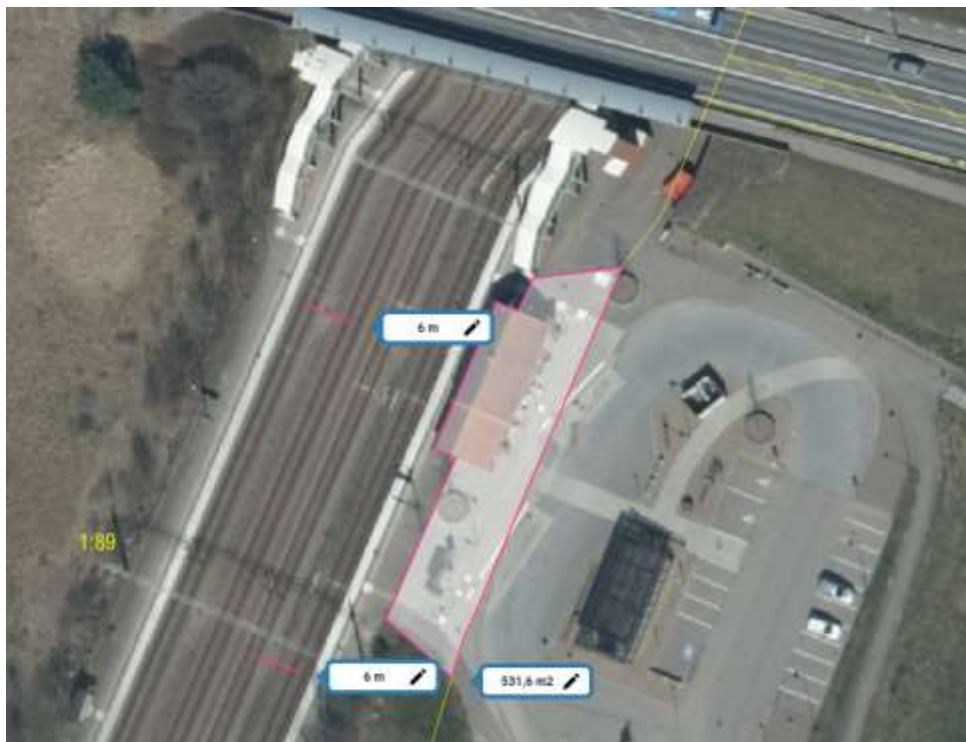
Stationshuset som ägs av kommunen står på ofri grund och marken på ca 500 m<sup>2</sup> som kommunen nyttjar borde eventuellt överlåtas till kommunen. Enligt riktlinjerna så ska Trafikverket ansvara för trappor och hissar till plattformar och på sikt innebär det ett större övertagande av ansvaret som idag ligger på kommunen. Det står inget om hur ägandet av anläggningen ska övergå eller några kostnader vid upphörandet av avtalet.

*Laholms station med fastighetsgränser. Ytan i kvadratmeter är den yta som kommunens stationshus nyttjar. Måtten i meter är mellan de spår som kan försees med spärrstaket utan dispens.*
