# Förenklad åtgärdsvalsstudie

E6/Väg 587 Rödbomotet, Göteborgs Stad.

**Dokumenttitel:** Förenklad åtgärdsvalsstudie E6/Väg 587 Rödbomotet, Göteborg

**Dokumentdatum:** 2017-02-07

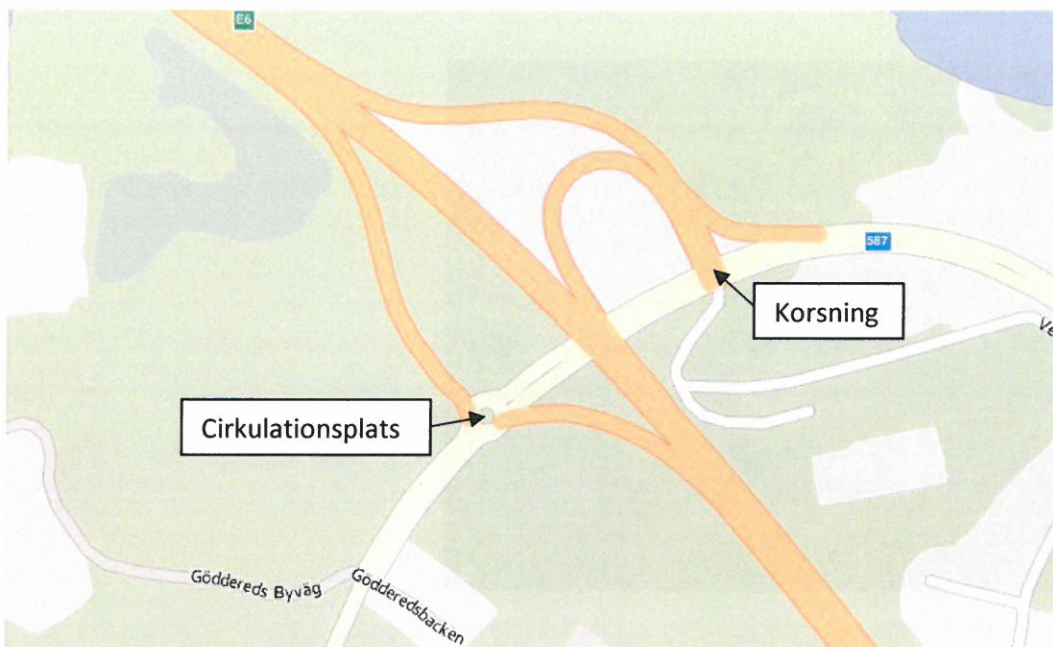
Figur 5 Kapacitetsberäkning

En kapacitetsberäkning för cirkulationsplatsen (korsning E6 S – Väg 587) och korsningen (E6 N – Väg 587) har gjorts i beräkningsprogrammet Capcal.

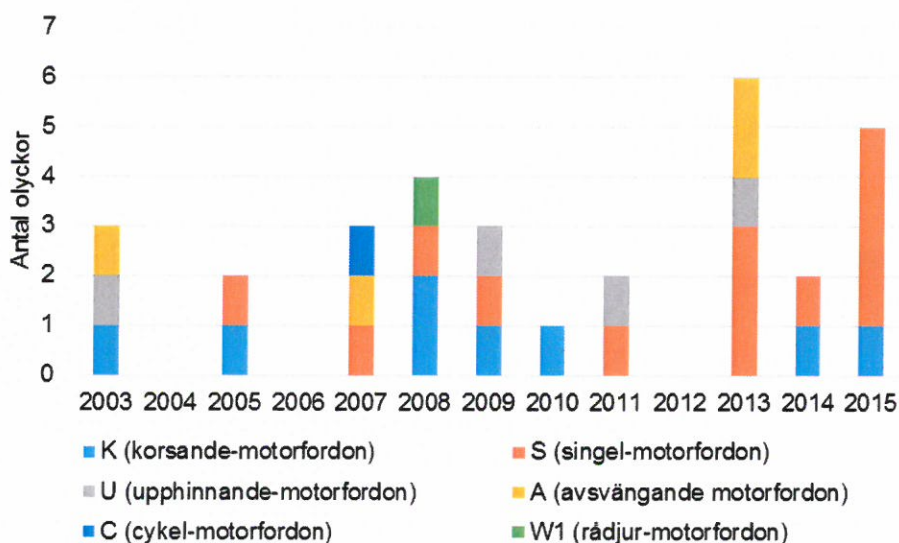
Figur 10 Olyckstyp samt årtal då olyckorna inträffade.

Studien av olyckor har delats upp på före och efter ombyggnationen av korsning E6 S och väg 587 till cirkulationsplats. Inom utredningsområdet har det under perioden januari 2003 t o m 29 oktober 2015 rapporterats in totalt 31 olyckor, varav 18 före ombyggnationen. Enligt den sammanvägda svårighetsgraden har en olycka klassificerats som allvarlig, 3 som måttliga och 24 som lindriga. 2 av de 31 olyckorna medförde inte några personskador och en har okänd svårighetsgrad. De vanligaste olyckstyperna är singelolyckor med motorfordon (13 st) och korsande med motorfordon (8 st). I Figur 10 presenteras samtliga olyckstyper samt under vilket år de inträffat.
