Åtgärdsvalsstudie

Väg 2177, korsning
Järnvägsgatan/Storgatan, trafiksäkerhet,
Melleruds kommun

Diarienummer TRV 2018/89943

Datum 180930

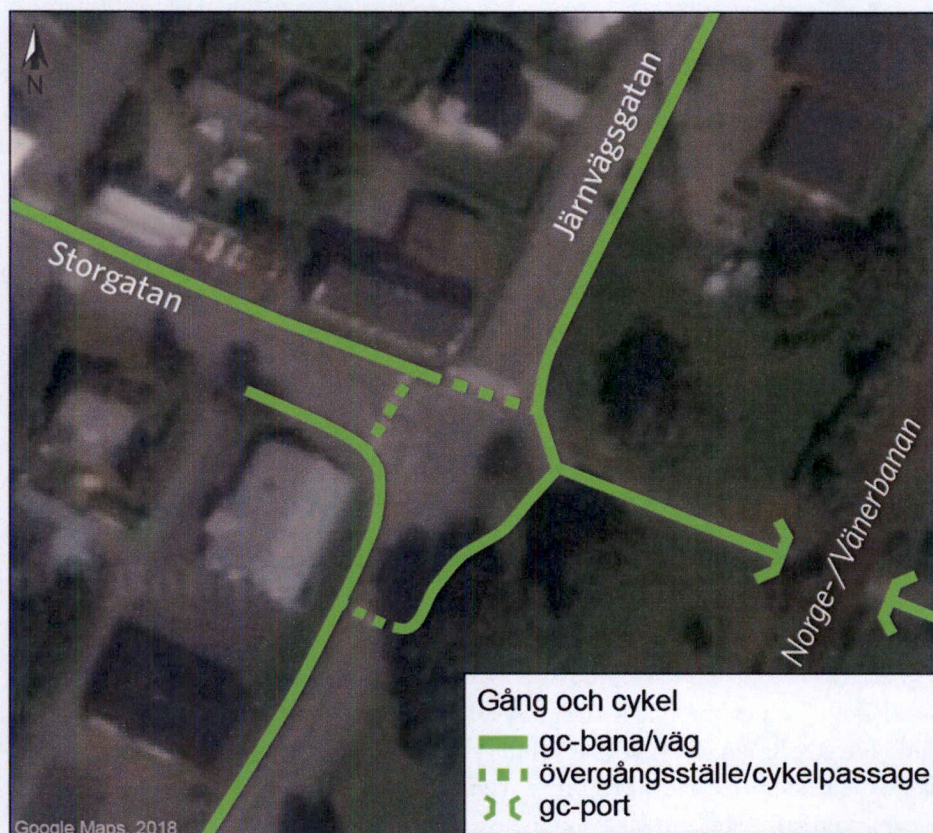
Figur 5 Gång- och cykelnät samt övergångsställen och cykelpassager i korsning Storgatan/Järnvägsgatan.

Kring korsningen finns idag gång- och cykelbanor längs både Storgatan och Järnvägsgatan, se figur 5. Gång- och cykelbanorna separeras från motortrafiken med kantsten, förutom i korsningens sydöstra del där gc-banan separeras från Järnvägsgatan med gräsremsa. Öster om korsningen ansluter en friliggande gång- och cykelväg som leder vidare österut under järnvägen genom en planskild gång- och cykelpassage. Gång- och cykelbanorna är ca 1,5-3 meter breda.

Det finns övergångsställen och cykelöverfarter i plan utmärkta med vägmålning och vägmärke över korsningens alla anslutningar. Passagen över Storgatan är uppdelad i två etapper med refug i mitten. Refugen är ca 3,5 meter lång och ca 2 meter bred (utrymmet för gång- och cykeltrafikanterna).

Den norra passagen leder östvästgående gång- och cykeltrafikanter relativt rakt mellan Storgatan och den friliggande gång- och cykelvägen mot öster. Den södra passagen ligger ca 20 meter söder om korsningen och förbinder gång- och cykelbanan söderut med den friliggande gång- och cykelvägen österut via en kortare gång- och cykelbana separerad med gräsremsa. Den södergående gång- och cykelbanan fortsätter upp till aktuell korsning och en kort sträcka längs Storgatan, fram till korsning med Victoriagatan där den slutar.

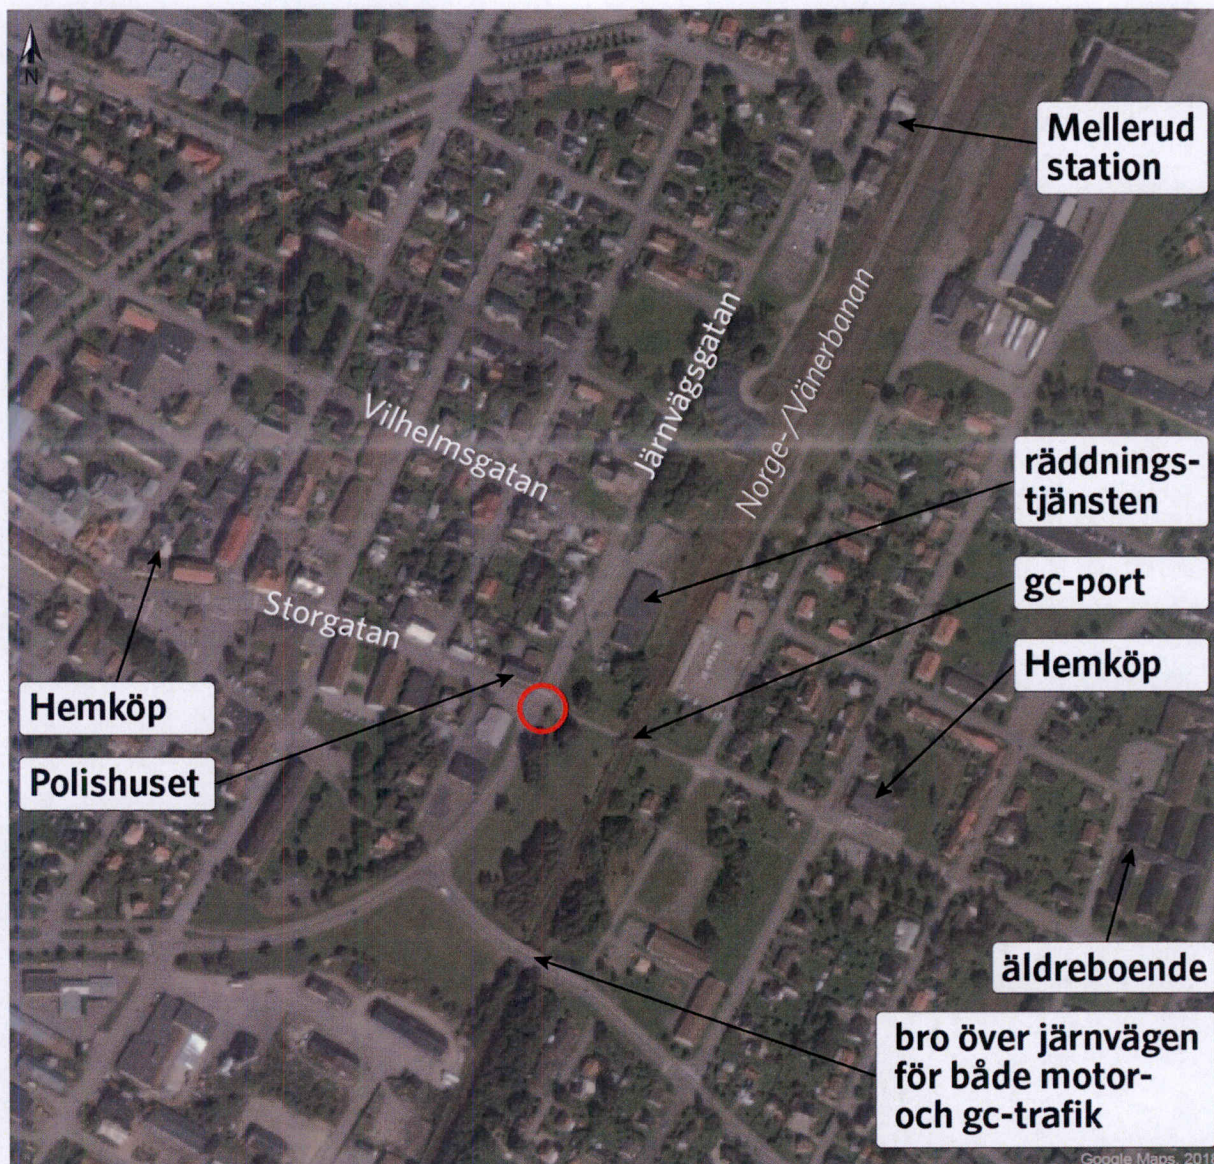
Figur 6 Målpunkter kring korsningen. Väster om korsningen ligger Mellerud centrum och nordväst om korsningen ligger bland annat skolor och sportcenter, öster om finns främst bostäder.

Norr om korsningen ligger räddningstjänsten som har utfart mot Järnväggsgatan, ca 70 meter från korsningen. Cirka hälften av uttryckningarna går mot norr och hälften mot söder, genom aktuell korsning.

Det finns ett äldreboende, Fagerlidshemmet, ca 450 meter öster om korsningen och ett flertal personer korsar Järnväggsgatan i aktuell korsning med permobil för färd mot Mellerud centrum.

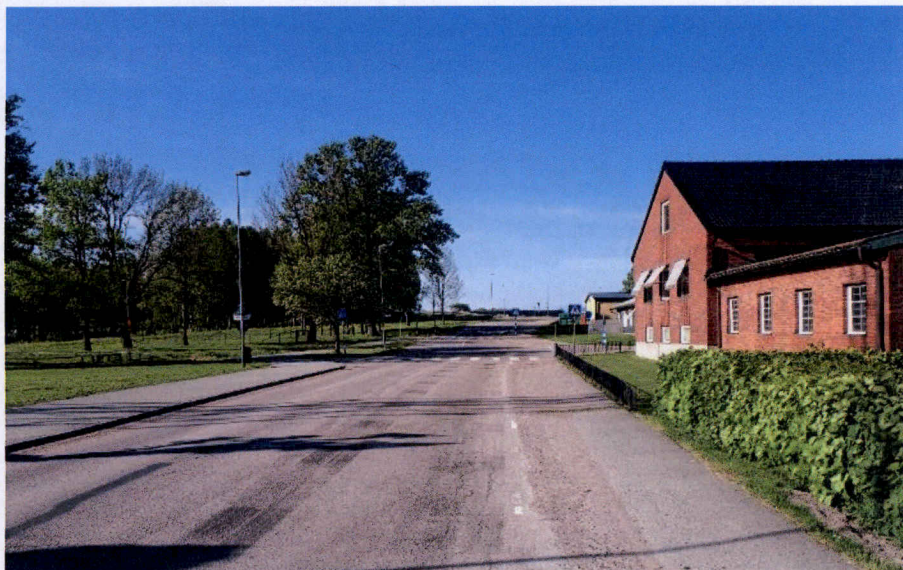
Figur 7 Begränsad sikt för södergående trafikanter på Järnvägsgatan till följd av att polishuset skymmer cyklister som kommer från höger längs Storgatan och ska korsa Järnvägsgatan. (foto: Johanna Sandström)

Sikten är begränsad för både oskyddade- och motortrafikanter i korsningen. Problemet är störst i korsningens nordvästra hörn där Polishuset ligger mycket nära vägarna och skymmer sikten för södergående trafikanter längs Järnvägsgatan samt östgående trafikanter på Storgatan, främst cyklister. Eftersom gång- och cykelbanan går längs Storgatans norra sida måste de oskyddade trafikanterna ta sig långt ut mot överfarten/passagen innan de kan se korsande trafik på Järnvägsgatan, se figur 7 och figur 8. Problemet berör främst cyklister då dessa har högre hastighet än gående, fotgängare hinner bli upptäckta/upptäcka korsande trafik innan övergångsstället. För norrgående trafikanter på Järnvägsgatan är sikten bättre, se figur 9.

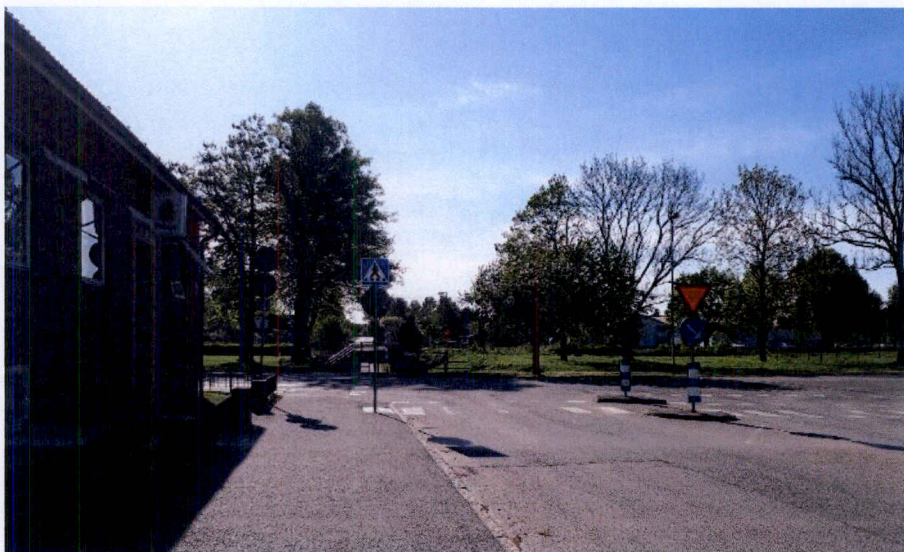
Figur 8 Begränsad sikt för östgående cyklister på gång- och cykelbanan längs Storgatan till följd av att polishuset skymmer trafikanter som kommer från vänster längs Järnvägsgatan. (foto: Johanna Sandström)

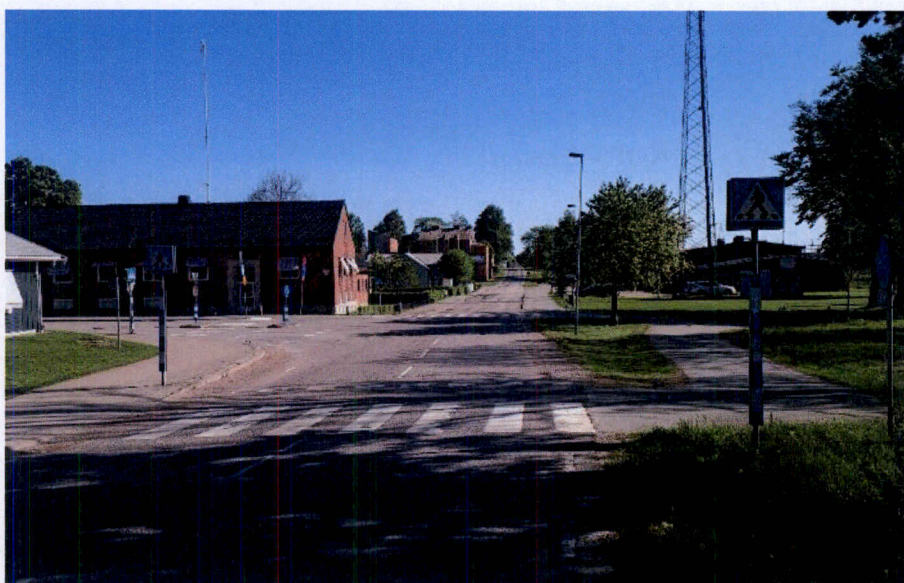
Figur 9 Sikten är bättre för norrgående trafikanter längs Järnvägsgatan. (foto: Johanna Sandström)
