Åtgärdsvalsstudie

Väg 1700 Dannike, Borås Stad

Ärendenummer: TRV 2019/40466

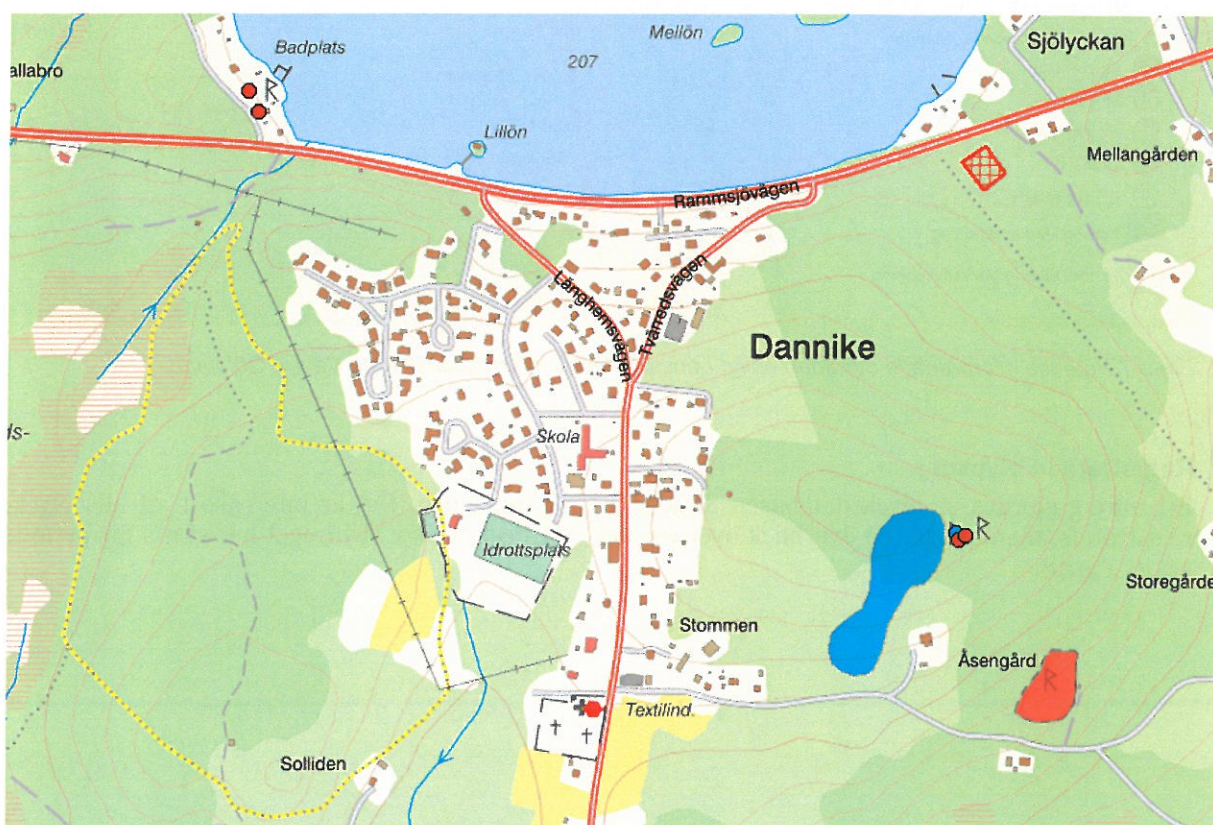
Figur 6 Fornlämningar samt kulturhistoriskt område och byggnad inom studiens avgränsningsområde.

Gällande kulturmiljö så finns det inom avgränsningsområdet tre stycken fornlämningar, två stycken vid badplatsen och ett vid kyrkan. Det finns även i öster av avgränsningsområdet, se röd mönstrad rektangel, ett område och en byggnad av stort kulturhistoriskt eller miljömässigt värde. Även dessa kan man komma att behöva ta hänsyn till vid genomförande av åtgärder. Se Figur 6 nedan.

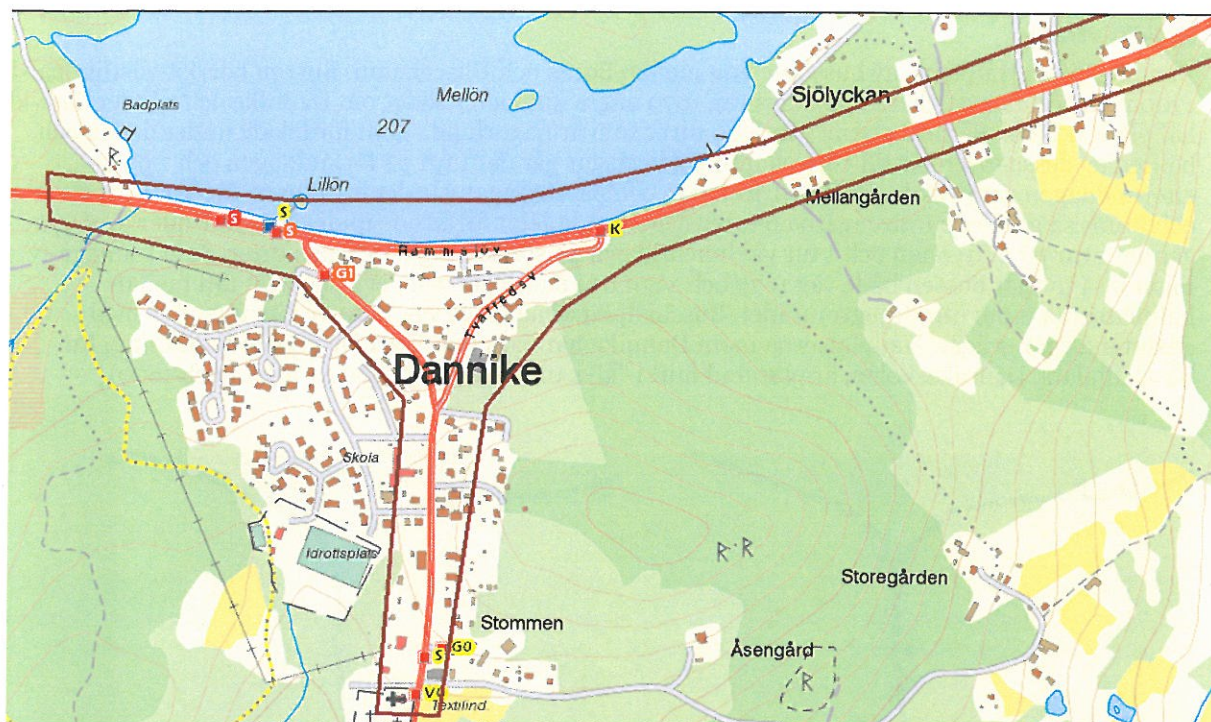
Figur 8 Utdrag ur olycksdatabasen Strada från våren 2019. Se teckenförklaring nedan.

7 olyckor har inträffat under perioden fördelat på följande allvarlighetsgrader:

- 1 allvarlig
- 2 måttliga
- 4 lindriga

Olyckorna har varit av följande typer:

- 4 singelolyckor
- 1 korsandeolycka
- 1 cykel singel
- 1 övrig (cykel)

Vid den västra anslutningen (väg 1679) har flera olyckor med bilar och en med motorcykel registrerats men det rör sig mest om singelolyckor på väg 1700 som inte verkar vara kopplade till korsningen i sig. En måttligt allvarlig olycka med cyklist har skett i backen på väg 1679 strax söder om korsningen.

I den östra korsningen (väg 1679.1) har en korsningsolycka registrerats där en bil blivit påkörd av en annan bil, när den körde ut på väg 1700.

I närheten av kyrkan i södra delen av Dannike tätort har tre lindriga singelolyckor registrerats, en cyklist, en fotgängare och en personbil som sladdat i en kurva vid halka.

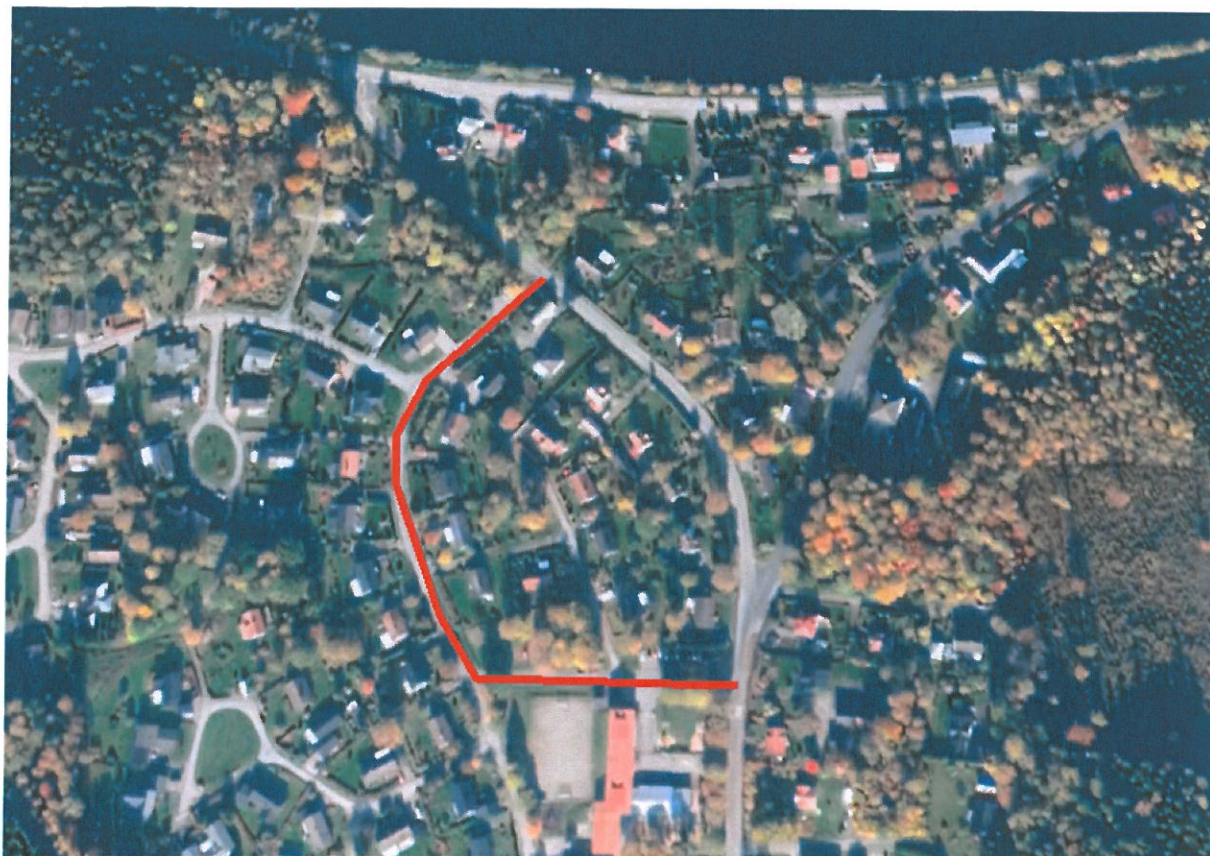
Figur 10 Skolbussarnas tänkta körväg i dagsläget.

Utöver linjetrafiken så finns det även upphandlad skolbusstrafik till Dannike skola. Dessa bussar ska ha fått instruktion om att köra via Centrumvägen och Stomsvägen till skolans parkering för att inte behöva vända (se Figur 10).

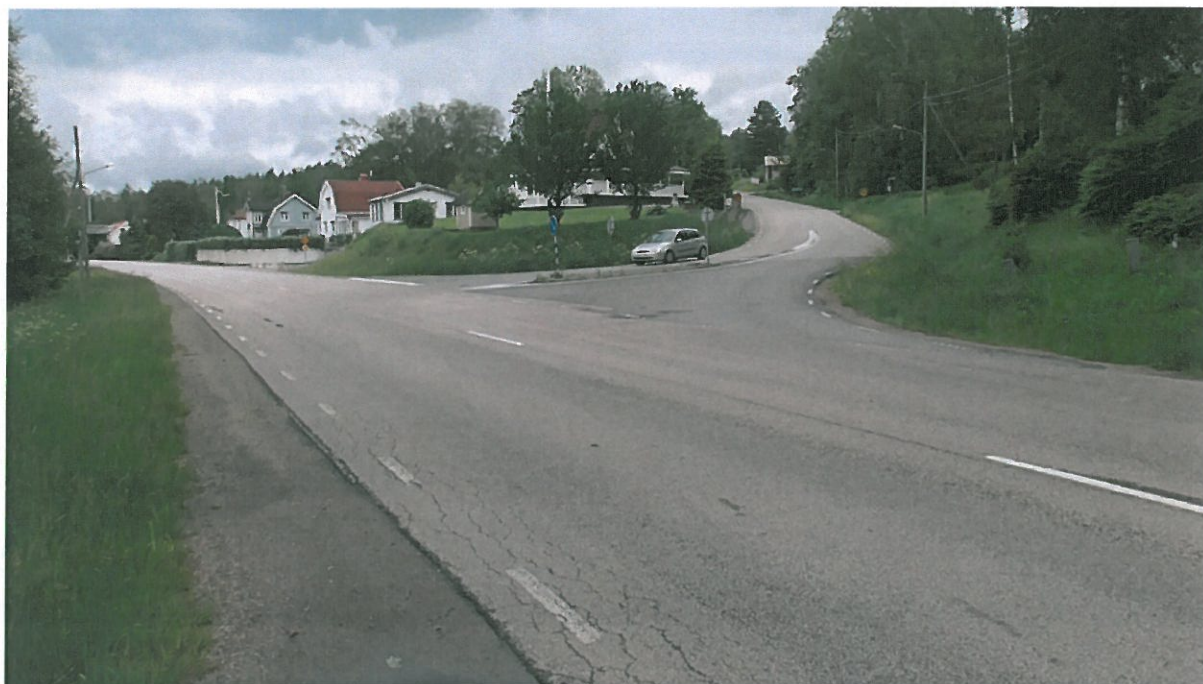
Figur 11 Anslutning för väg 1679 till väg 1700.

Det finns direktutfarter från fastigheter som ligger mellan de båda korsningarna väg 1679/1700 och väg 1679.1/1700. Se Figur 11 och 12. Utfarterna ansluter direkt till väg 1700 och har ofta skyddad sikt. Här saknas också gång- och cykelbana på både norra och södra sidan av väg 1700 vilket innebär att det är svårt för boende i vissa av dessa fastigheter att ta sig runt säkert.

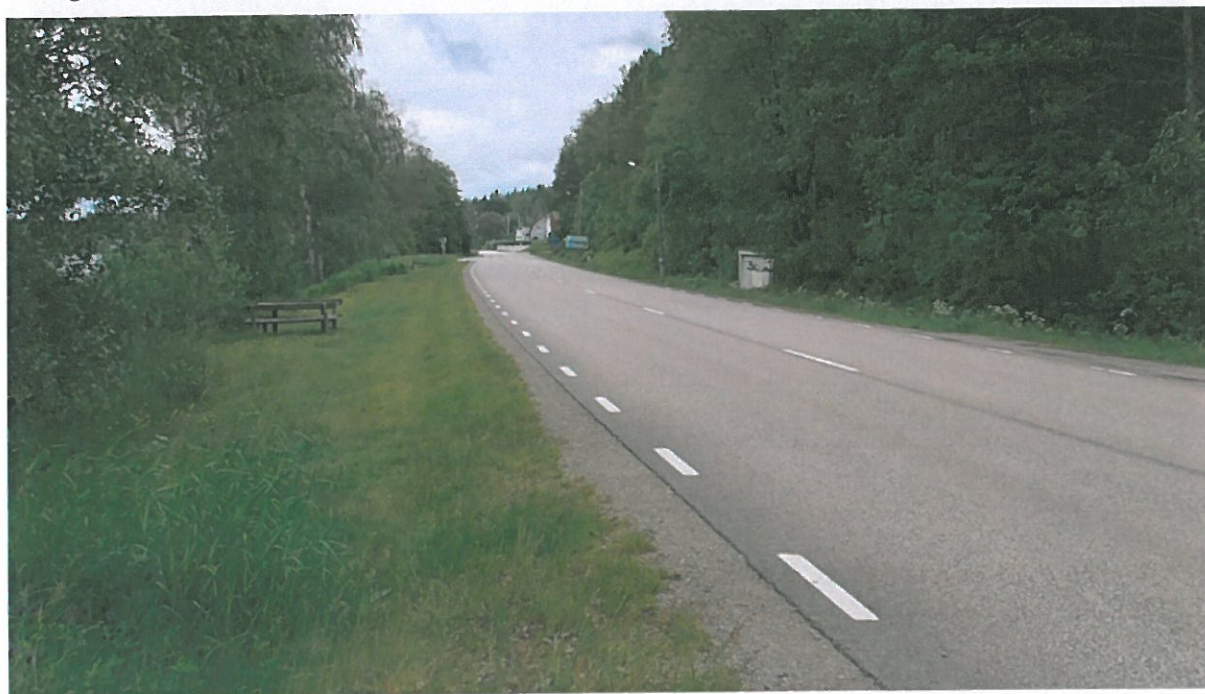
Det är svårt för oskyddade trafikanter att röra sig tvärs och längs väg 1700 för att nå badplatsen vid västra änden av sjön, busshållplatserna Rammsjön och Mellangården och promenadstråken. Det är även svårt för oskyddade trafikanter att nå de bänkar och bord som finns utplacerade mellan sjön och väg 1700. Se Figur 13 och Figur 14. Detta eftersom det saknas gång- och cykelbanor och vägren att gå på.

Figur 13. Vy från anslutning för väg till badplatsen in mot Dannike (österut) längs väg 1700. Bänkar är placerade på gräsytan mellan vägen och sjö.

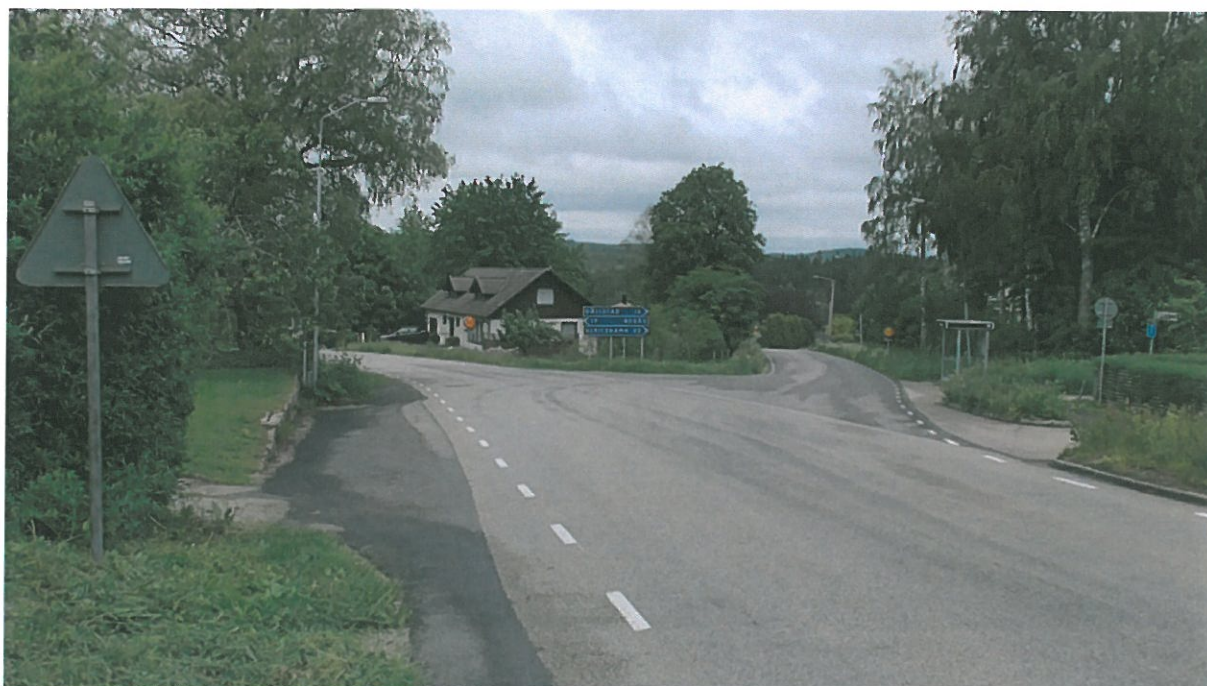
Figur 15 Korsningen, "klykan", mellan väg 1679 och 1679.1.

Bilar som kommer på väg 1679.1, Tvärredsvägen, kör rakt ut på väg 1679, Långhemsvägen, utan att se sig för även fast de har väjningsplikt enligt högerregeln gentemot bilar på väg 1679. Lastbilsförare som kommer upp på väg 1679.1 riskerar att inte se trafik som kommer högerifrån på väg 1679 utan att luta sig tvärs över hytten. Se "klykan", korsningen, i Figur 15 nedan.

Busshållplatsen Dannike skola är placerad längs med Tvärredsvägen men i nära anslutning till "klykan". Hållplatsen används på olika sätt; de bussar som går mot Ulricehamn stannar vid busskuren medan de som går in mot Borås verkligen stannar i "klykan" vilket manar resande att ställa sig för på- och avstigning ute i körbanan där vägen delar sig mellan Långhemsvägen/Tvärredsvägen. Se placering av busshållplats i Figur 15 ovan.

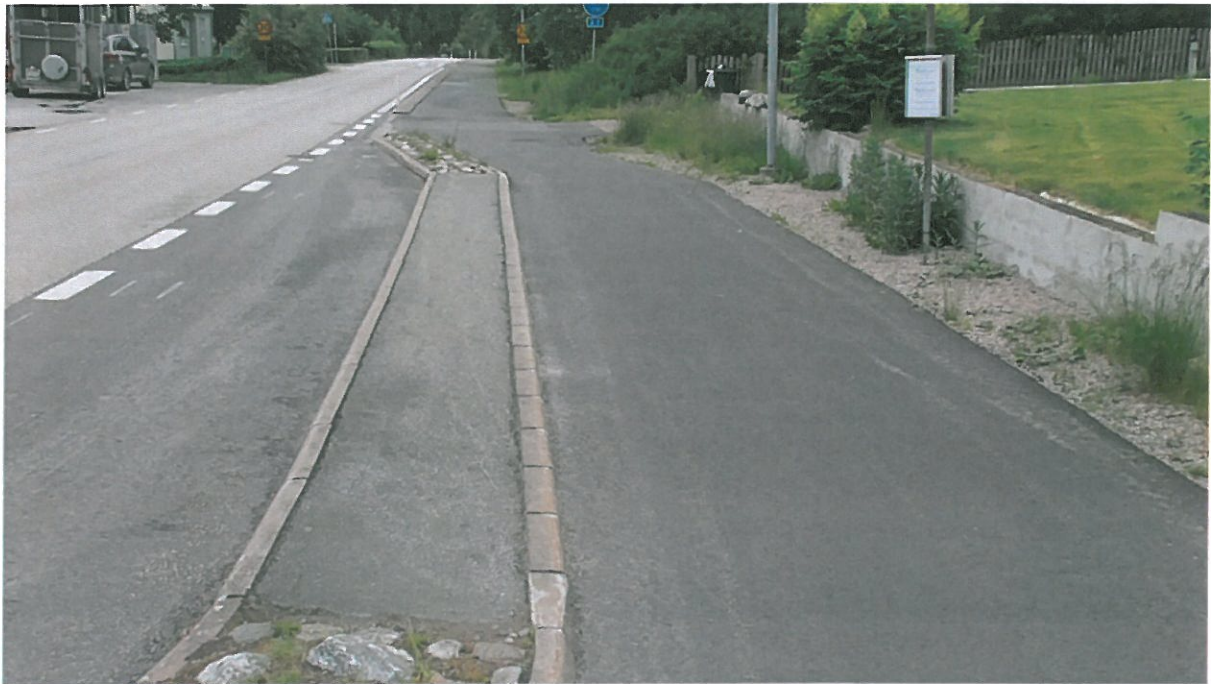
Figur 16. Exempel på busshållplats.

Busshållplatserna i Dannike samhälle är inte tillgänglighetsanpassade och det saknas delvis busshållplatser i södergående riktning av oklar anledning. För passagerare är det inget större problem så länge bussen vänder söder om avgränsningsområdet men det kan vara osäkert för avstigande passagerare. Vid busshållplatsen Dannike affär, i södergående riktning, saknas avstigningsyta och hållplatsstolpe. Se exempel på busshållplatser i Figur 16 och Figur 17 nedan.

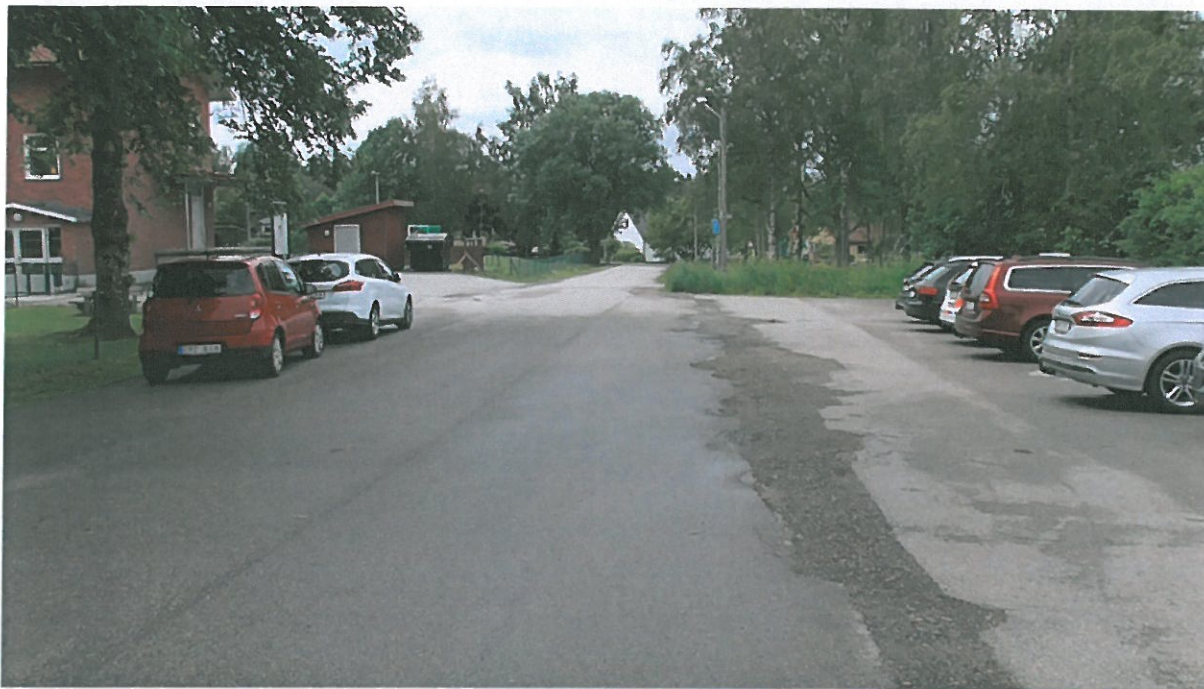
att skolbussen inte kan svänga runt utan måste backa vilket medför ökad risk för att barn blir överkörda. Där parkeringen slutar finns en gräsbevuxen yta som till synes inte har någon funktion och eventuellt kan asfalteras för att skapa en vändplan för bussen. Se Figur 18.

Figur 18. Parkering vid skolan intill väg 1679. Grinden där skolbarn väntar på skolbussen syns längst till vänster.

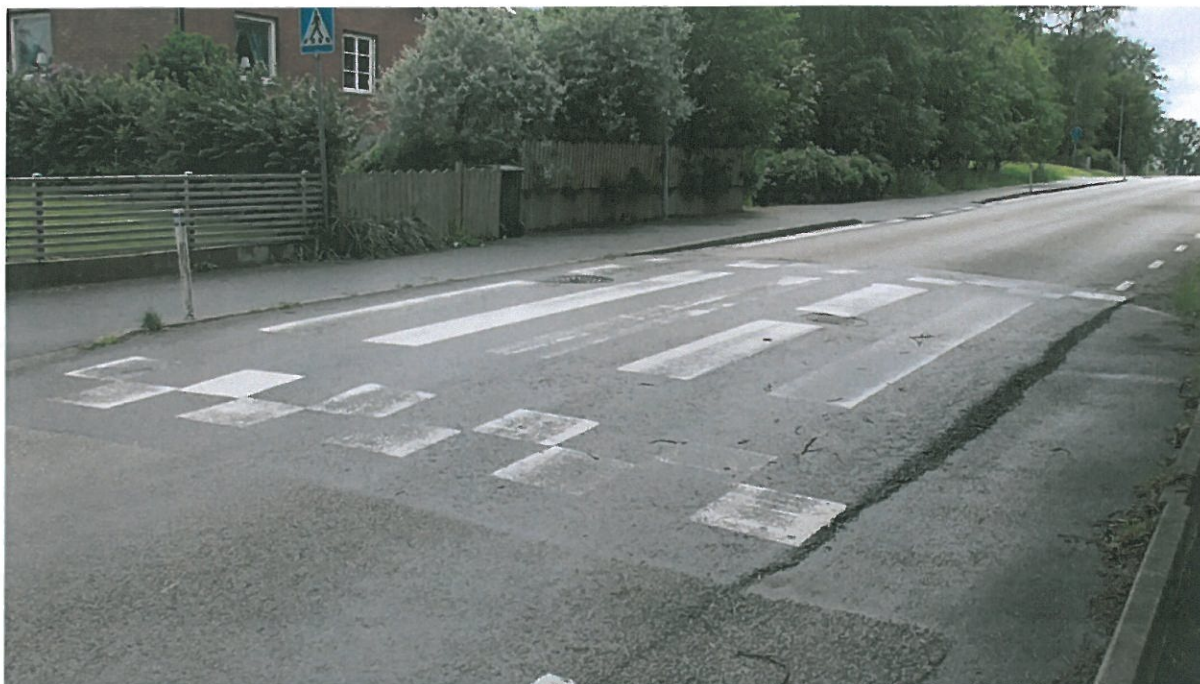
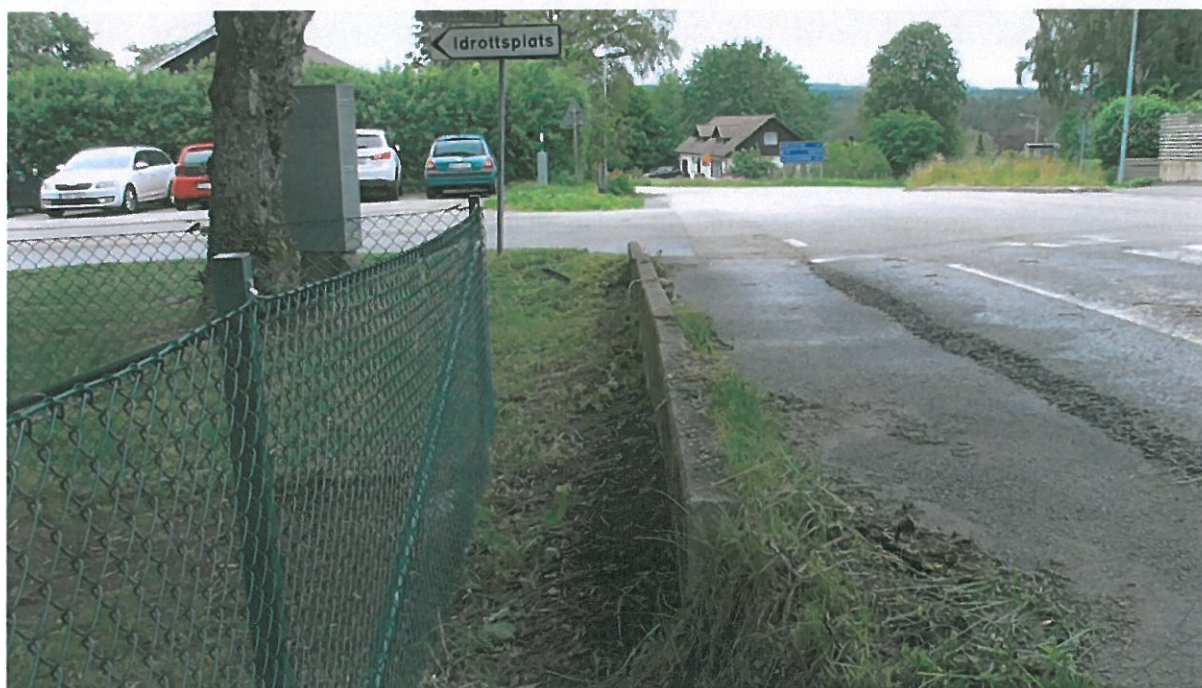
Figur 19. GC-passagen vid Dannikeskolan.

Det finns ett par bristfälliga passager för gång- och cykeltrafikanter i Dannike centrum, dels en passage över väg 1679 vid Dannikeskolan och dels en passage över väg 1679 i höjd med Centrumvägen. I Figur 19 och Figur 20 syns passagen vid skolan.

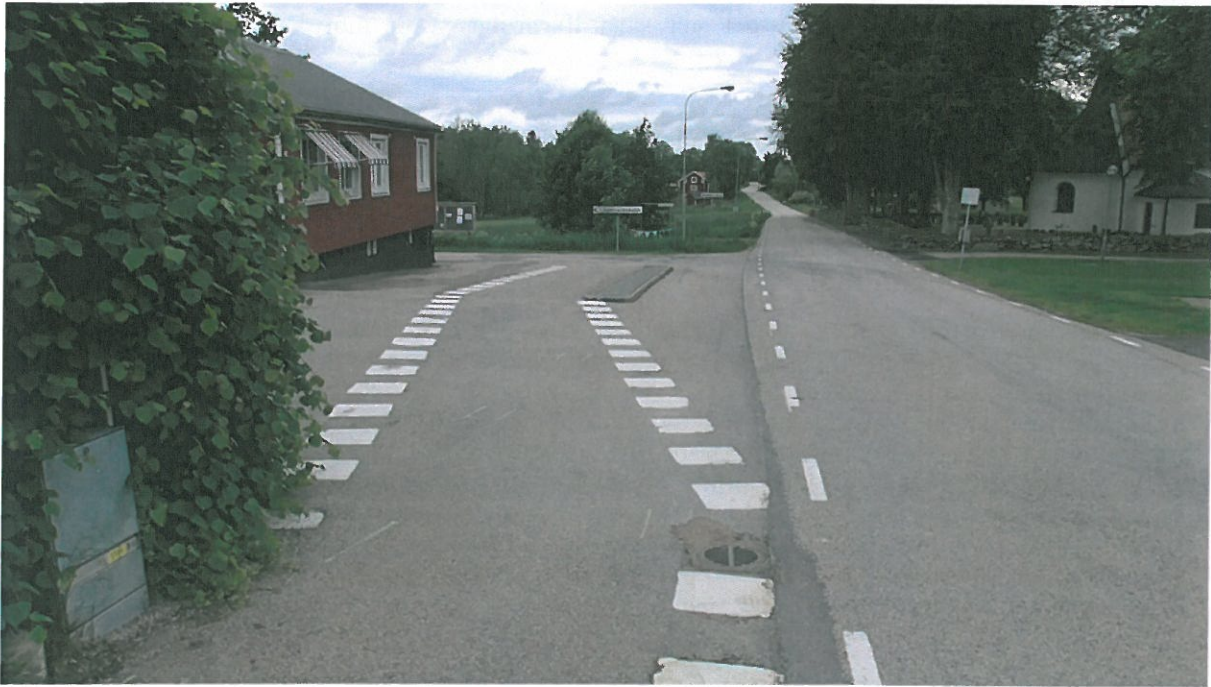
Figur 21. Gångbanans övergång till streckad cykelbana norr om kyrkan.

Söderut på väg 1679 till strax norr om kyrkan har det på den östra sidan av vägen anlagts en gång- och cykelbana som är separerad med GCM-stöd. Där gångbanan längst i söder slutar i en streckad cykelbana har det framkommit uppgifter om att cykelbanan går på privat mark, se Figur 21 nedan. Det har framkommit synpunkter om att GC-banan är placerad på fel sida om vägen med tanke på att målpunkter som skolan, idrottsplatsen samt kyrkan med tillhörande församlingshem ligger på den västra sidan om vägen.
