Västra Götalandsregionen

Västfastigheter

2022-03-15

## Rapport trygghetsvandring SU Mölndals sjukhus 2022-03-03

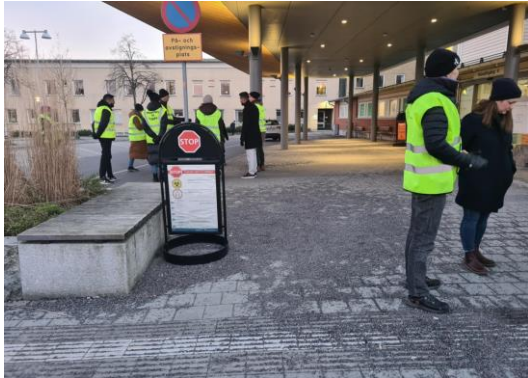
### Huvudentréområdet (nr 1)

- Flytta "sittklossar" eller sätta till nya framför själva "snurrdörren", detta för skydda entrén så att ingen bil ska kunna köra rakt in där (vid sabotage)
- Önskemål om att lamporna ska tändas tidigare samt belysta skyltar.
- Nedsatt tillgänglighet vintertid pga grus.

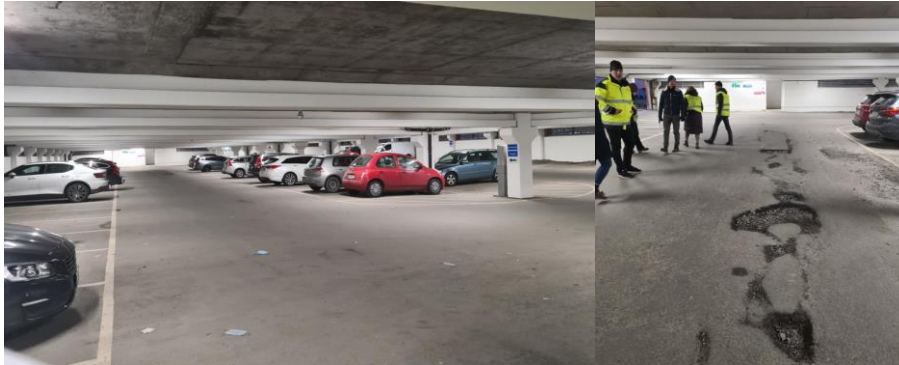
### Besöksgarage (nr 4)

- Varit cykelstölder här tidigare, men verkar ha lugnat ner sig.
- Nya cykelställ med ramlås planeras i cykelrummet under 2022.
- Bra belysning med nymålade vita väggar som ger trygghetskänsla, dock fråga krig varför rundeln upp i parkeringshuset inte målats?
- Asfaltsytan är relativt sliten och det finns ytor med större slitage
- Avsaknad av vattenavrinning i trapphuset (vid infarten med bil), kan bli halt om det fryser på.

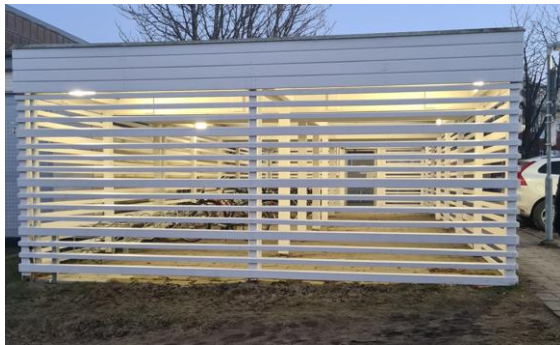
### Cykelgarage (nr 5)

- Cykelgaraget upplevs som ett positivt tillskott av personalen som nyttjar det. Fint och väl upplyst. Dock är det mycket outnyttjad yta i garaget, kan den användas till fler ställ?

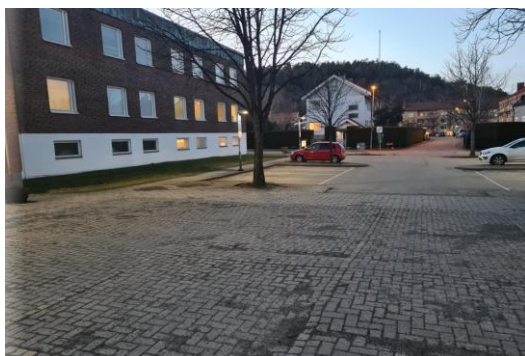
### Utanför tandvården (nr 6)

- Ojämn markbeläggning med mycket sättningar, svårframkomlig ur tillgänglighetsperspektiv.

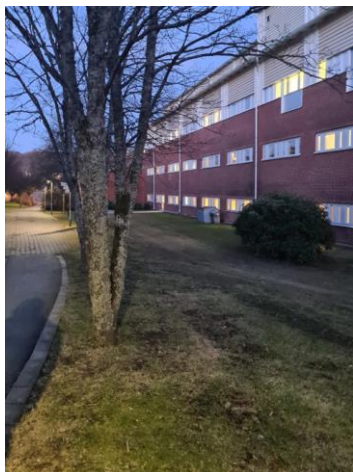
### Utsida akutmottagning (nr 7)

- Behov av fasadbelysning.
- Behov av insynsskydd. Upplevs lättillgängligt ur sabotagesynpunkt exempelvis vid gängrelaterade vårdinsatser där anhöriga kan vistas utanför.

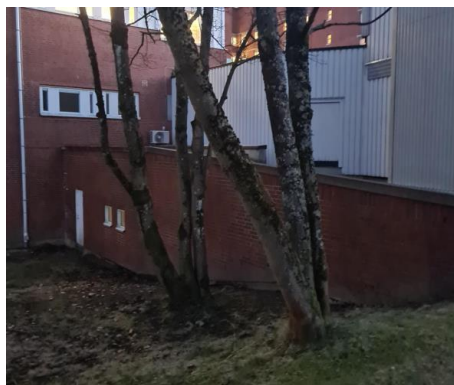
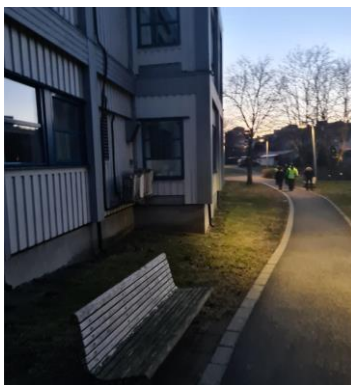
### Gångväg mot parken (nr 8)

- Fallrisk, farlig mur/kant över "kulvert", lätta att trilla ner där, långt ner – sätta upp staket här är ett måste
- Avsaknad av fasadbelysning

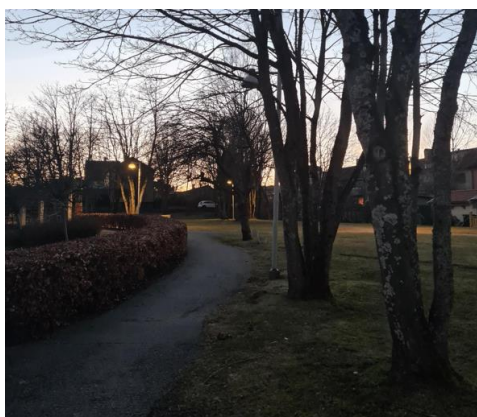
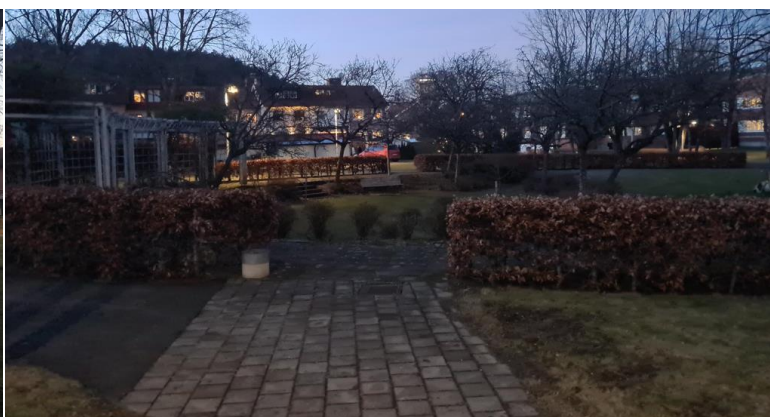
### Parken (nr 9)

- Trasiga belysningspunkter
- Generellt mörk upplevelse. Kan den lysas upp med lägre punktbelysning.

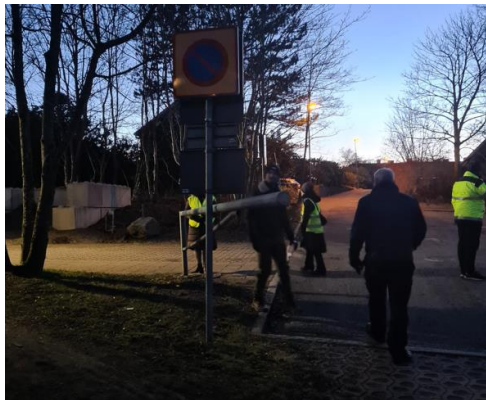
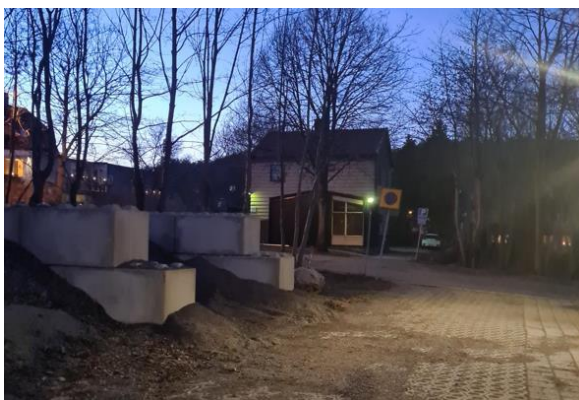
**Vägbom (nr 10)**

- Vägbom saknar reflexmarkering och sitter i huvudhöjd. Skaderisk föreligger under kvällstid.
- Mörkt runt villan, personalparkering

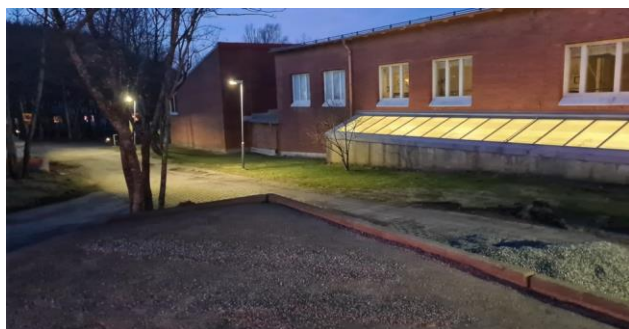
**Plan utanför Z-huset (nr 11)**

- Fallrisk kant

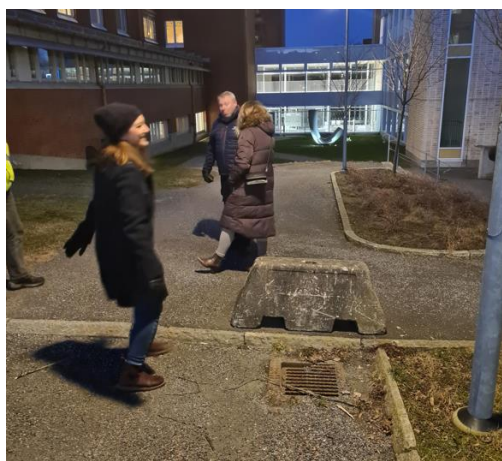
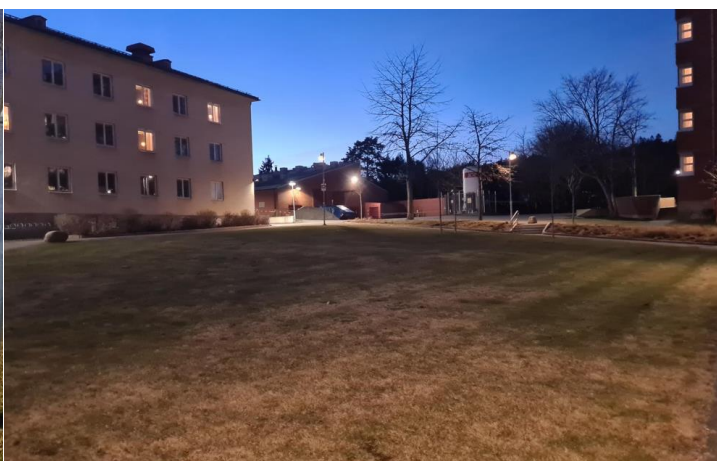
**Baksida R-huset (nr 12)**

- Behov av fasadbelysning bakre entré R-huset
- Betongfundament dåligt placerat med avsaknad av reflexer.
- Under parkytan ska det byggas energilager, ytan kan sedan gestaltas bättre med fler hälsofrämjande funktioner.

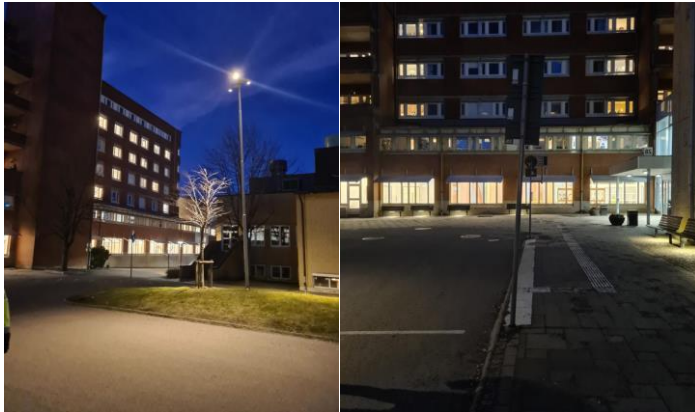
### R-huset entréområdet (nr 13)

- Upplevs generellt som ett bra och säkert upplyst område dock skulle de strålkastare som belyser ytan kunna förstärkas så de ger mer ljus utanför körbana.

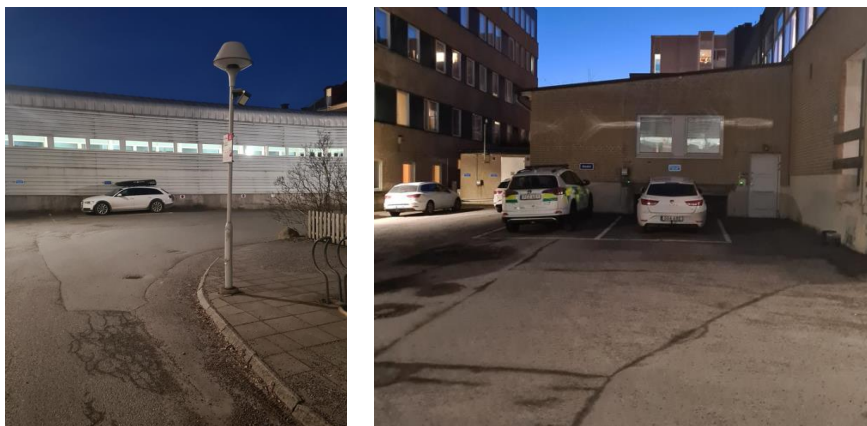
### Baksidan O-huset (nr 14)

- Om man går runt huset Matsal/Restaurang så är det väldigt mörkt på den baksidan och man skulle kunna "gömma" sig där.
- Trasiga belysningspunkter.
- Behov av fasadbelysning i hörnet

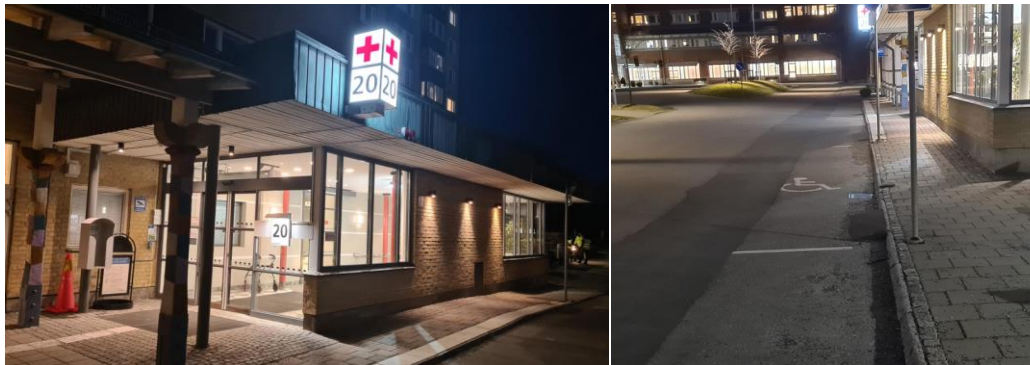
### Entré ögonmottagning (nr 15)

- Generellt ottydligt med hänvisning till verksamhet innanför entré, exempelbild entré 20.
- Brant asfaltsramp mot av-/påstigningsyta, plats för rörelsehindrad, ser tillfällig ut till karaktären. Ofullständig linjemålning.

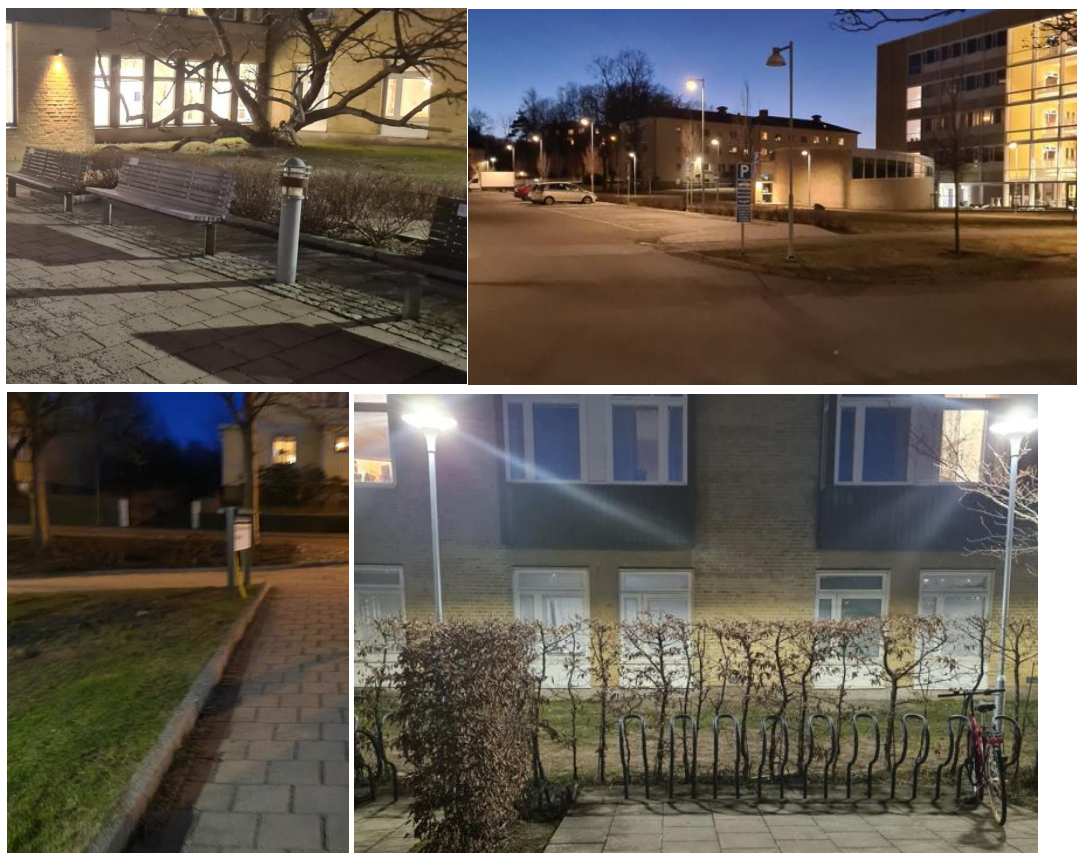
### Gångväg (nr 16)

- Flertalet trasiga ljuskällor, obelyst skylt ej inkopplad).
- Cykelställ ej fastsatt går att lyfta ur markinfästning.

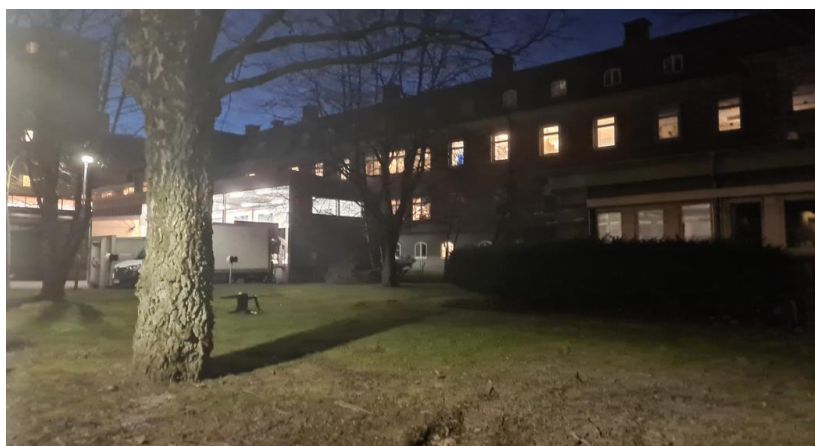
**Park runt hus A (nr 18)**

- Väldigt mörk, upplevs otrygg. Stolar ligger slängda på gräsmattan, behöver underhåll och beskärning av växtlighet.

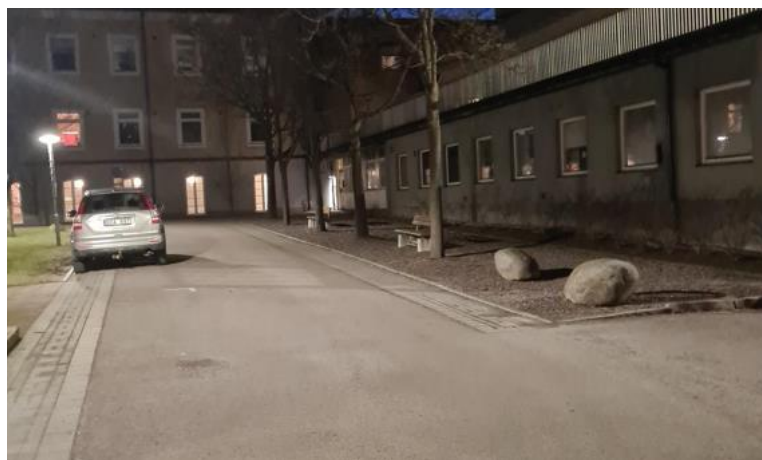
**J-gården (nr 19)**

- Grindstugorna mot Mölndalsvägen behöver renoveras.
- Farliga trapppräcken på båda kortsidorna av huset (trappa ner i källaren) – med fallrisk för barn. Behöver säkras upp direkt.
- Behov av fler ljuskällor på gården, fasadbelysning.

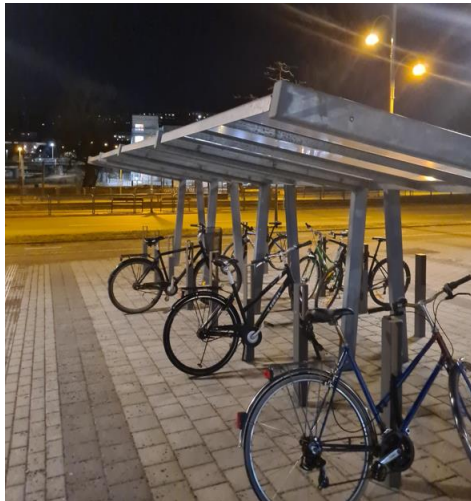
**Cykeltak (nr 21)**

- Klagomål inkommit kring utformning då de inte skyddar bra mot väderlek, samt att öglorna på pollarna sitter högt upp, svårt att låsa en barncykel.
- Låga tak med risk för att längre personer slår i huvudet i balkkonstruktionen, bör markeras.

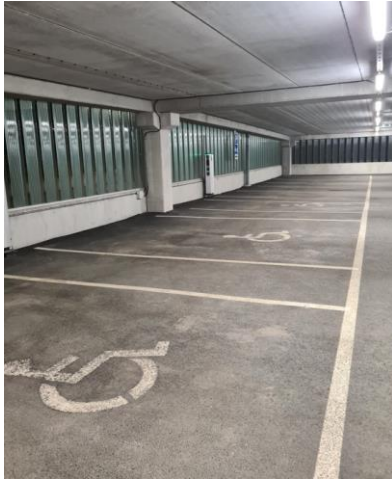
**Personalgarage (nr 23)**

- Bortsett från vägen till garaget så upplevs garaget väl belyst och tryggt.
- Symboler för plats för rörelsehindrad bör skrapas bort då detta numera är laddplatser.

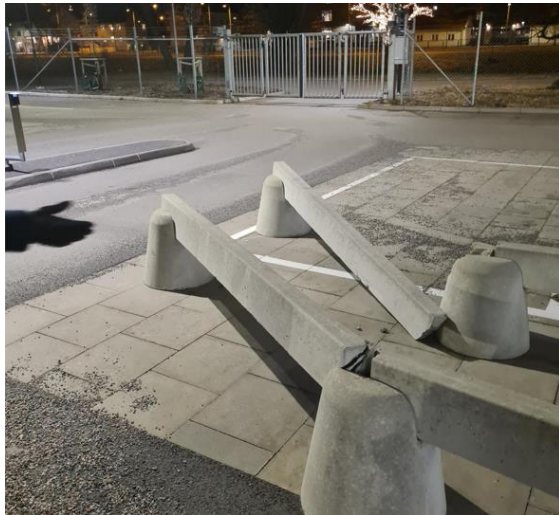
**Parkeringsyta (nr 24)**

- Påkörda betongräcken ger ett tråkigt intryck.
