Rapport trygghetsvandring NÄL

2026-03-04

Dokumentnamn: Rapport trygghetsvandring NÄL 2026-03-04

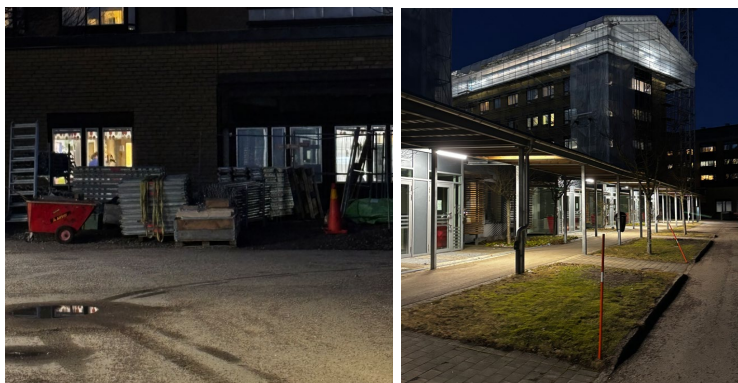
Utanför infektion (C)

- Förhållandevis väl komprimerat etableringsområde.
- Väl upplyst entrélänga.

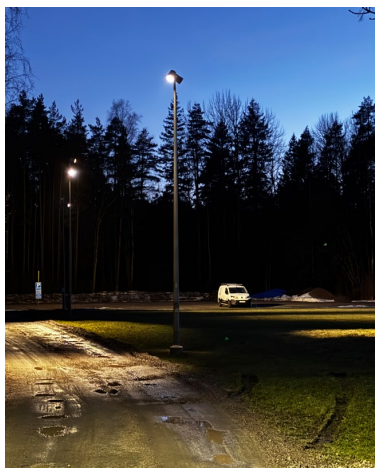
Väg upp mot "Tennisplan" (D)

- Man har arbetat med återbruk av lyktstolpar som togs ned vid akuten efter ändrade regler helikopter som satts längs infarten och på tennisplan. Upplevs mycket tryggare än tidigare.

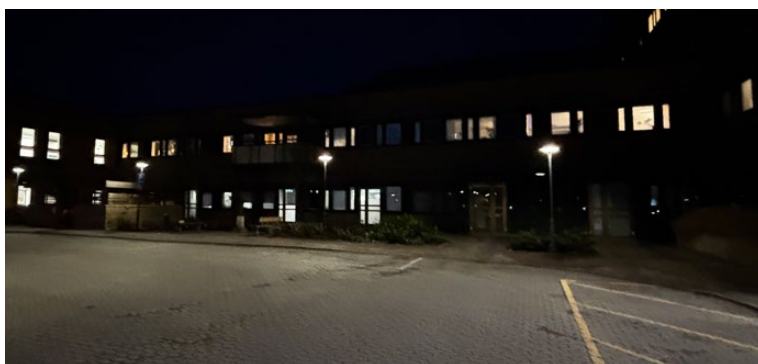
Entréområde förlossningen (F)

- Nya cykeltak, skyddar dåligt mot regn. Fint för ytan när containrarna försvinner.
- Nedklippta buskage skapar trygghet och överblickbarhet över ytan.
- Kan cykelskåpen flyttas till utsidan då det sker försäljning/överlämningar i dem.
- Kan vi skapa inlåst cykelgarage av befintligt tak genom att sätta dörr med kortläsare.

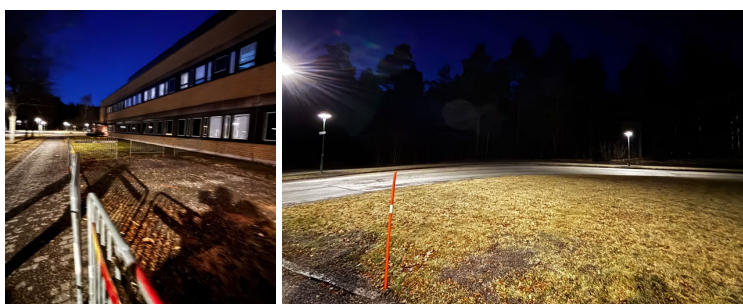
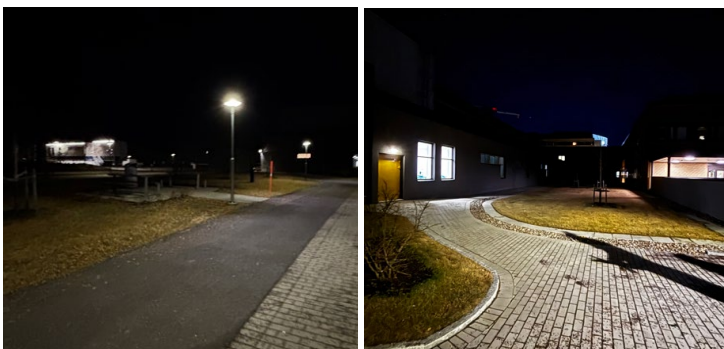
Gångväg längs byggnad N49 (G)

- Behov av fasadbelysning längs gångbanan.
- Mörkt i kurvan mot skogen längs gångbanan.
- Trevlig uteplats.
- Utrymmet in mellan huskropparna upplevs mycket mörk.

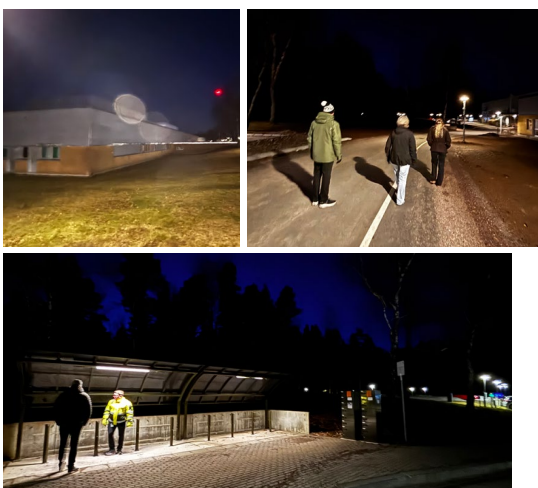
Gångväg, cykelparkering utanför byggnad S53/56 (H)

- Mörkt längs fastigheten på gaveln mot vägen.
- Mörkt i allmänhet mot skogen bakom cykeltak och ytan mellan cykeltak och parkering.

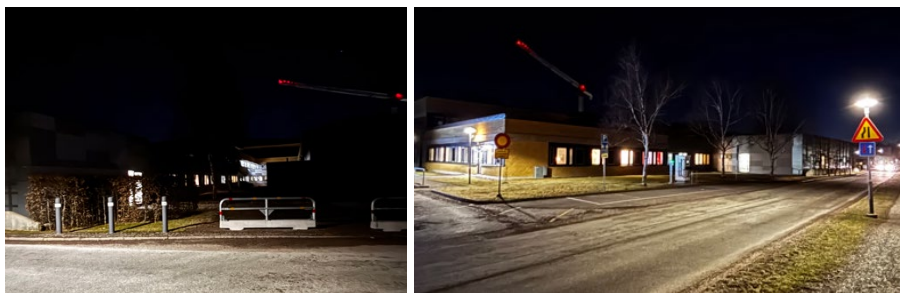
Gångväg mellan byggnad S64 och N60/65 Korteredsvägen (J)

- Kontrastmarkering trappa saknas.
- Mörkt längs byggnad N60/65
- Mörkt vid laddstolpen vilket försvårar användandet.

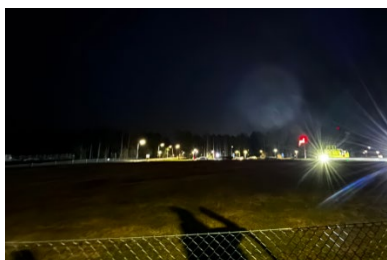
Parkering ovan helikopterplattan (K)

- Mittendelen av parkeringsytan saknar belysning och upplevs mörk.
