Rapport trygghetsvandring Sahlgrenska sjukhuset 2024-11-26

Dokumentnamn: Rapport trygghetsvandring Sahlgrenska sjukhuset

Kontaktperson: Jesper Kropp Axelsson, Fastighet stöd och service, Bygg och förvaltning, Regionala fastigheter

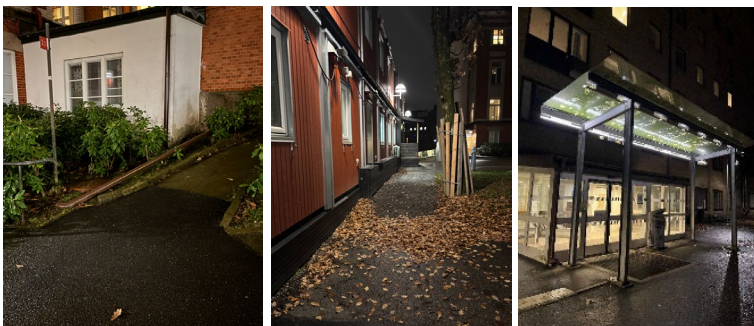
Gröna stråket 16 (M)

- Entrépartiet och skärmtaket har en belysning som bländar och liknar inte övriga entrér.
- Ligger ett stuprör på marken, kan städas bort.
- Bodarna utanför saknar tillgänglighetsanpassning.
- Den gamla trappan på baksidan mot Röda stråket saknar kontrastmarkeringar.

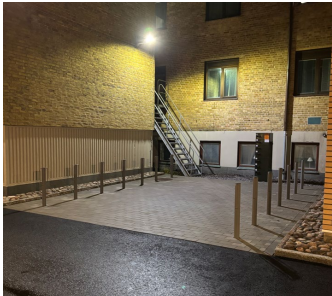
Röda stråket 10 (N)

- Kan man hägna in cykelparkeringen med staket och kortlåsare?

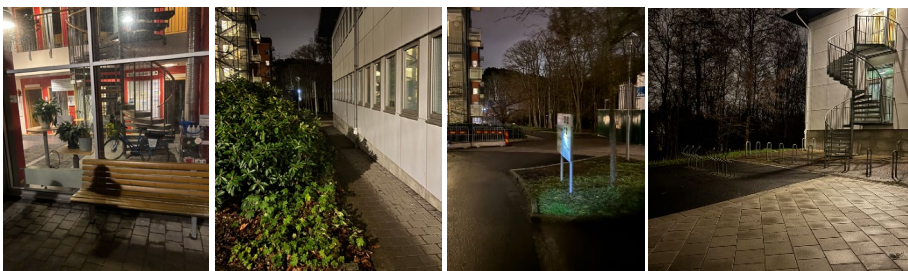
Röda stråket 8 (O)

- Elcykel förvaras inomhus.
- Upplevs dunkelt och mörkt utanför och vid cykelparkeringen runt hörnet.

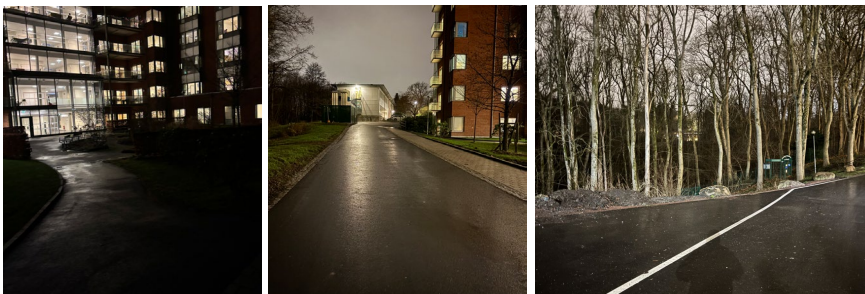
Baksidan Bruna stråket 5 (P)

- Mörkt.
- Kan ytan nyttjas till lekplats?
- Cykelbanan upp mot Röda stråket behöver belysas bättre.
- Skarp släntlutning mot Botaniska trädgården, kan den markeras?
