Rapport trygghetsvandring Skövde sjukhus 2025-03-19

Datum: 2025-04-09

Dokumentnamn: Rapport trygghetsvandring Skövde sjukhus

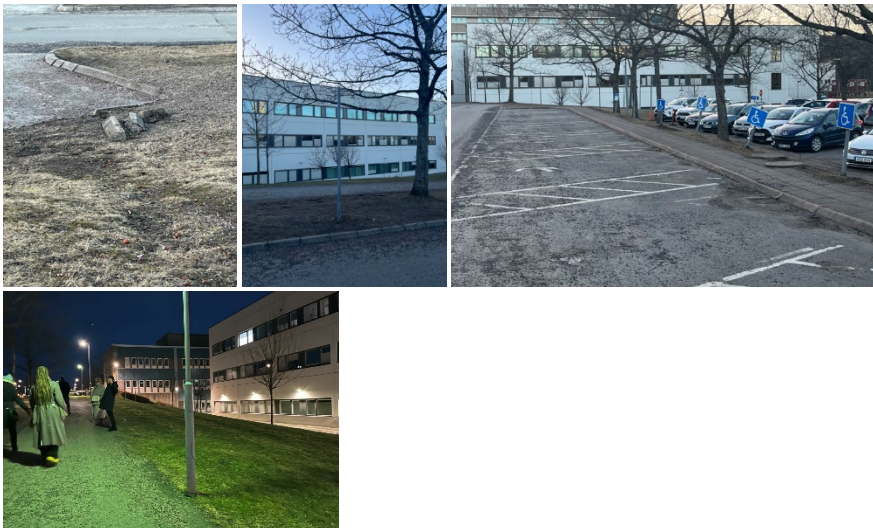
Besöksparkering P3 (C)

- Tomt stolprör kan tas ned.
- Trasig belysning över biljettautomat.
- Platserna för rörelsehindrade behöver skyltas om och linjemålas.
- Skadade kantstenar på ytan.
- Det faller grenar från träderna som riskerar att träffa bilarna.
- Istappar från fasaden på TM, farliga situationer uppstår när de faller.
- Komplettera med sittplatser i slänt längs gångväg

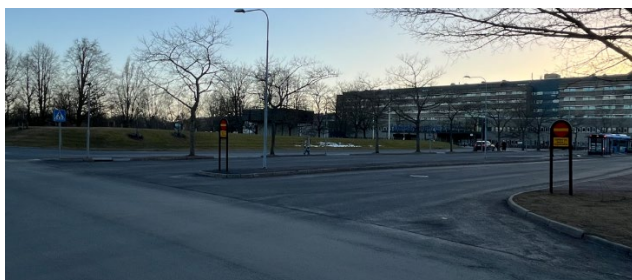
Korsningen vid busskörfältet/Fjärrvärmevägen (D)

- Vid busskörfältet ovan parkeringen upplevs det ofta att bilar kör in och även parkerar bilar vid hållplatserna vilket skapar problem för bussarna. Kan man förstärka infartsskyltningen med en extra förbudsskylt på vänster sida?

- Man upplever kollisionspunkter mellan olika trafikantslag vid korsningen.

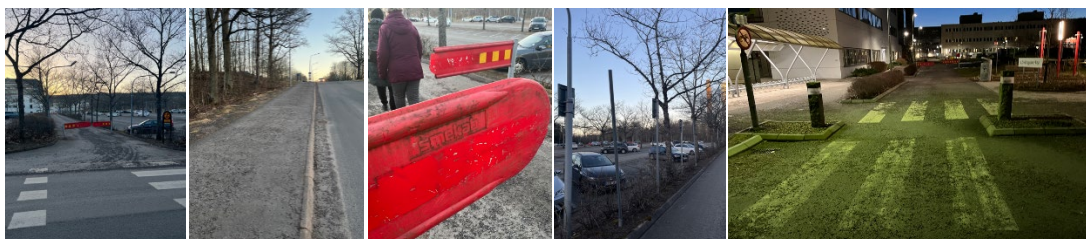
GC-väg mellan parkeringarna P3/P4 (E)

- GC-väg mellan parkeringarna möts inte upp efter övergångsstället?
- Spärrbommar slitna och trasiga.
- Tomma stolprör mot parkering P4 kan tas ned.
- Konstig lösning med övergångsställe och GC-väg, ansluter snett

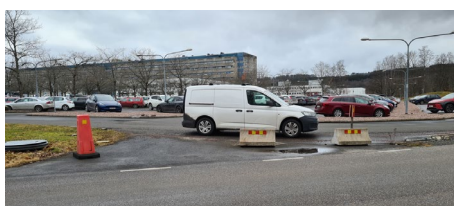
Parkering P4 (F)

- Dåliga kantstenar.
- Stänga till utfarten i kurvan.

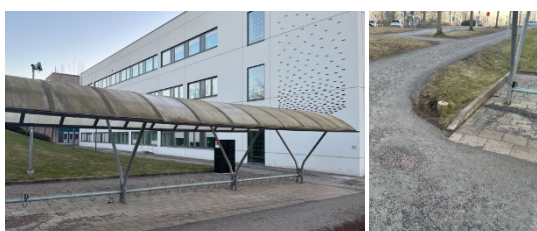
Tandvårdshuset (G)

- Cykeltaket mycket smutsigt och enbart framhjulsställ.
- Tomt fundament i gräsytan bredvid, snubbelrisk.

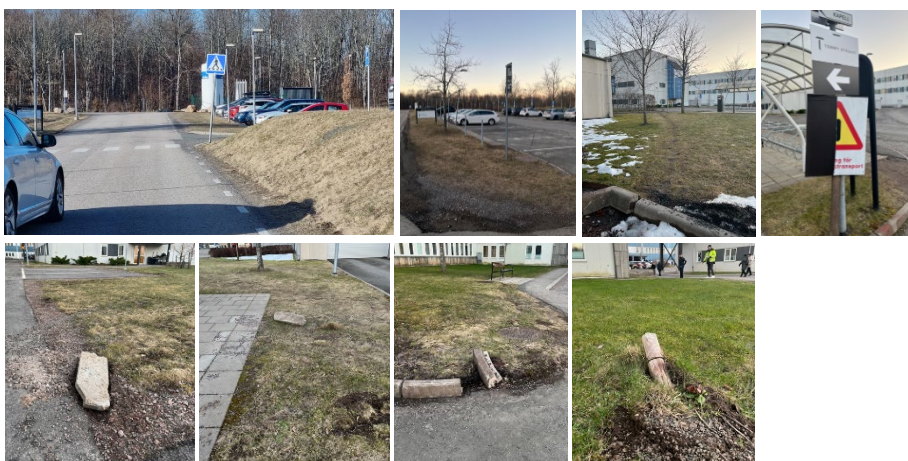
Parkering P6 och väg in mellan hus 25 och 10 (I)

- Utfarten mellan parkering P6 och P7 är skymd vilket ofta resulterar i hårda inbromsningar och höjld olycksrisk. Kan man ”skala av” kullen något?
- Tomma stolprör som kan tas ned på parkering P6.
- Smitväg över gräsyta ska den plattsättas?
- Flertalet trasiga kantstenar som ligger löst samt en trasig varningsskylt.
- Kvarbliven stubbe?

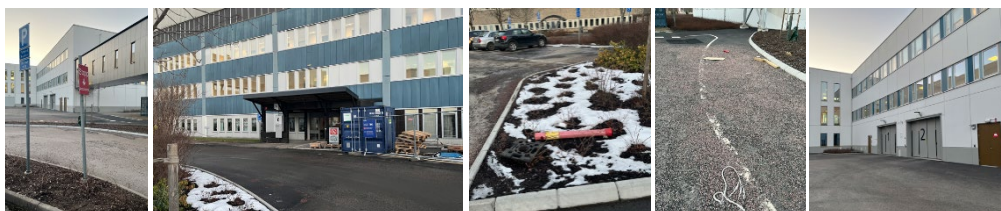
Gropen entré 6 (J)

- Stoppskylt ambulanshall vriden åt fel håll.
- Brännbart material utanför arbetsområde intill entré 6.
- Mycket skräpigt i anslutning till arbetsområdet och mycket material som förvaras på utsidan av staketet.
- Kan man ha hänvisningsskyltar till att hålla höger vid infart genom portarna till psykiatrin? Behövs höjdangivelse över porten?

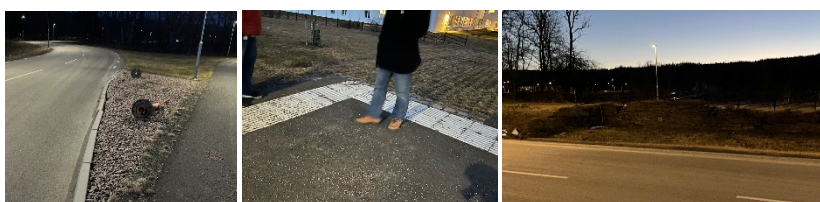
Busshållplats vid akuten och väg (L)

- Saknar vindskydd på ena sidan.
- Bussar sneddar över kantsten o gräs.
- Saknas belysning i borte delen av busshållplatsen.
- Saknas belysning i ruinen.
- Sönderkörd väggkant med kantsten och makadamyta

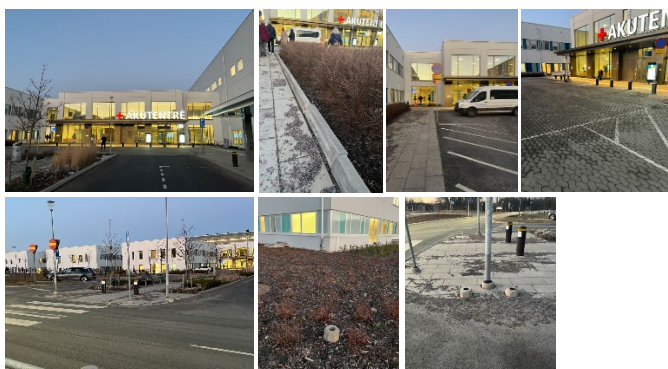
Område akutentré (M)

- Tydligt skyltad akutentré
- Lös kantsten.
- Skyltar för av-/påstigningsytor snedvridna, saknar utsträckningspilar. Linjemålningen behöver bättras på. Omtag med helhetssyn över ytan för att få den mer tillgänglig.
- Tre tomma fundament, snubbelrisk.
- Belysningsslingan för entréområdet och vägområdet har inte samma tidsinställning och entréområdet tänds sent. Kan det tidigareläggas?
- Saknas infartsskyltar.
- Saknas plakett på stenen.
- Fin entré, fina planteringar.
- Fel placerad soptunna eller komplettera med ytterligare.
- Konstig skylt mitt i häcken, belysning på fel sida.
- Förbättra linjemålning på övergångsställe.
