**Säkerhetsmeddelande till marknaden**  
**Produktnamn**

| 1. Information om berörda produkter* | |
|---|---|
| 1. | <p>1. Produkttyp(er)*</p> <div style="display: flex; justify-content: space-around; align-items: center;"> </div> <p>Toalettsits till Balance stödsystem.</p> |
| | Toalettsits med Mjukstängning |
| | Toalettsits med Mjukstängning 10141, Balance Modell 2 10102 |

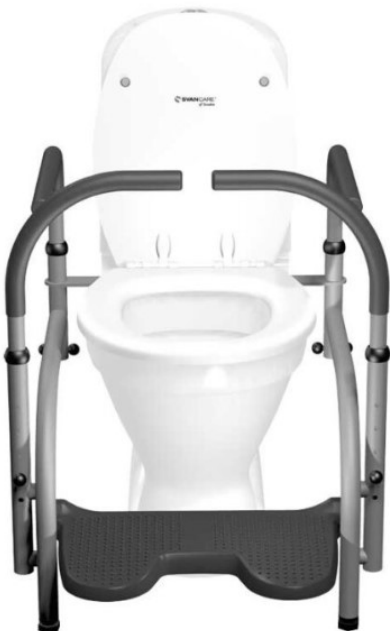
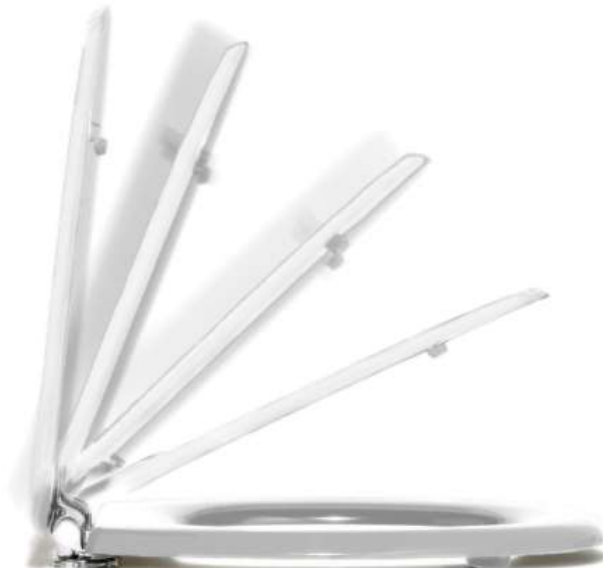
| | Det har upptäckts i ett fåtal fall att toaletsitsen spruckit. Detta kan orsaka att användaren kan skada sig på vassa brottkanter. Om sitsen skulle spricka på båda sidor samtidigt finns också en risk för att användaren ramlar av toaletten. |
| 2. | <b>5. Ytterligare information som hjälp för att karakterisera problemet</b><br>Sprickor i sitsen syns tydligt baserat på de bilder och produkter vi analyserat. Därmed är upptäckbarheten stor och den totala risken för användaren därmed relativt liten. Sprickor som uppkommit förvärras av att vatten tränger in i sitsens tråkärna vilket får sprickorna att växa men även att bli tydligare. |
| 2. | <b>6. Bakgrund till problemet</b><br>Svancare har uppmärksammat på ett fåtal produkter där sitsar gått sönder genom att mindre sprickor i sitsens yta leder till att fukt tränger in i kärnan av träfiber som blir porös och därmed spricker. |

| 2. | <b>7. Övrig relevant information för den korrigerande säkerhetsåtgärden på marknaden</b><br>Sitsen betraktas som en slitagedel viken kan behöva bytas ut med jämna mellanrum och i samband med att produkten flyttas från en användare till en annan. Förtydligande av befintlig rekonditioneringsanvisning kommer att införas. Befintlig Bruks-, montering och rekondanvisning innehåller uppmaning att användaren ska "Kontrollera samtliga delar och byta ut vid slitage". Texten kompletteras med förtydligande om att "Kontrollera sits och greppdelar för eventuell sprickbildning, om sprickor uppkommit ska sits och greppdelar bytas ut" |

| 3. | <b>2. När ska åtgärderna vara genomförda?</b><br>Uppdaterad Manual kommer att publiceras på Svancares Hemsida och skickas till |
