# ÅVS vandringshinder i Genevadsån

Publikation 2024:145

Dokumenttitel: ÅVS vandringshinder i Genevadsån – åtgärdsbehov och åtgärdsförslag

Författare: Ellinor Waldemarsson, Marie Damberg och Niklas Egriell, Sweco.

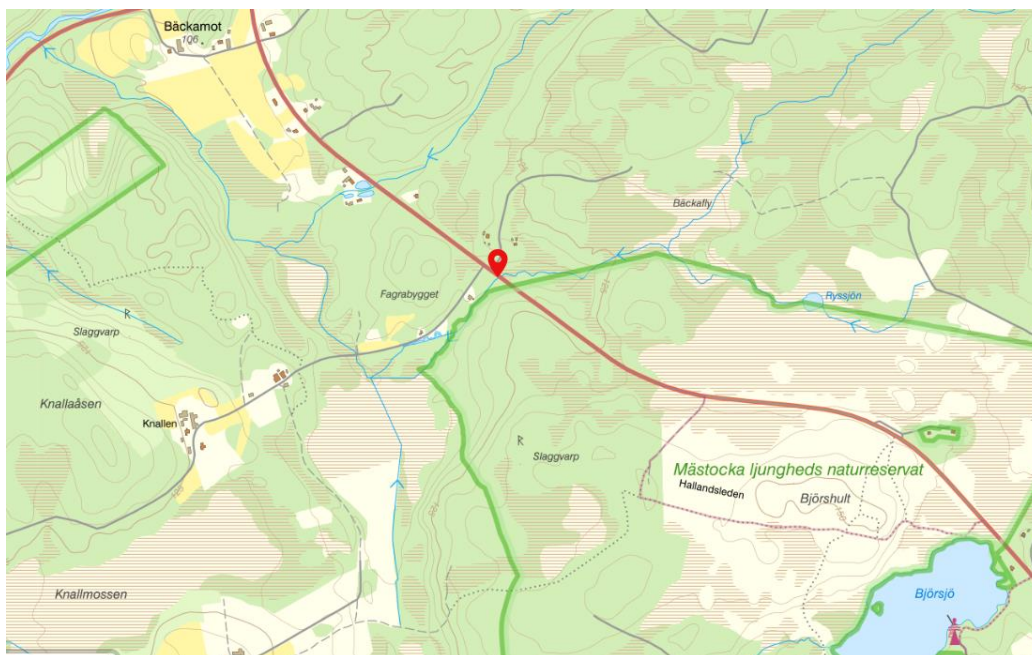
**Figur 9. Karta över hindrets position (källa: Lantmäteriet).**

Under vägen 567 rinner vattendraget genom en stensatt bro med bredd och höjd om 1,2 meter. Utloppet är något högre än vattendragets bottennivå och ett stalp har bildats. Vid låga vattennivåer bedöms hindret var ett hinder för simsvaga och simstarka fiskarter och bottenfauna. Passage för medelstora däggdjur saknas men behovet för åtgärd bedöms som litet då väg 567 har färre än 1000 ÅDT.
