Fördjupad utredning

korsning väg 156 – Tingsvägen,
Marks kommun

Dokumenttitel: Fördjupad utredning korsning väg 156 - Tingsvägen

Ärendenummer: TRV 2021/14366

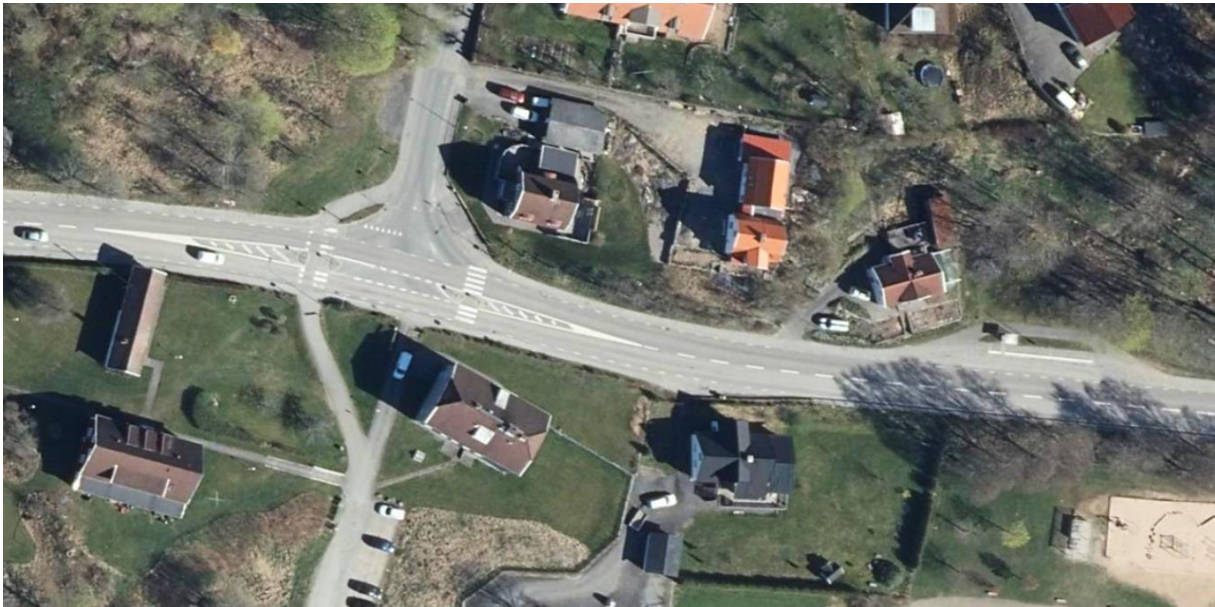
Figur 1 Utredningsområdet. Foto: Google maps

Utredningen ska studera trafiksäkerhetshöjande åtgärder, med fokus på oskyddade trafikanter, vid korsningen Tingsvägen – väg 156, i Skene Marks kommun, se Figur 1. Vid korsningen finns två passager, som båda inkluderas i utredningen.

Till höger i bild nedan ligger busshållplats "Varbergsvägen 72". ÅVS väg 156 föreslog att släcka denna busshållplats. Utredningen har bedömt att utfallet av stängning/inte stängning av hållplatsläget inte påverkar åtgärdsförslagen för passagera nämnvärt, så inget hänsyn har tagits till utgången av detta beslut. Inte heller har hållplatsläget eller passager till/från hållplatsläget studerats.

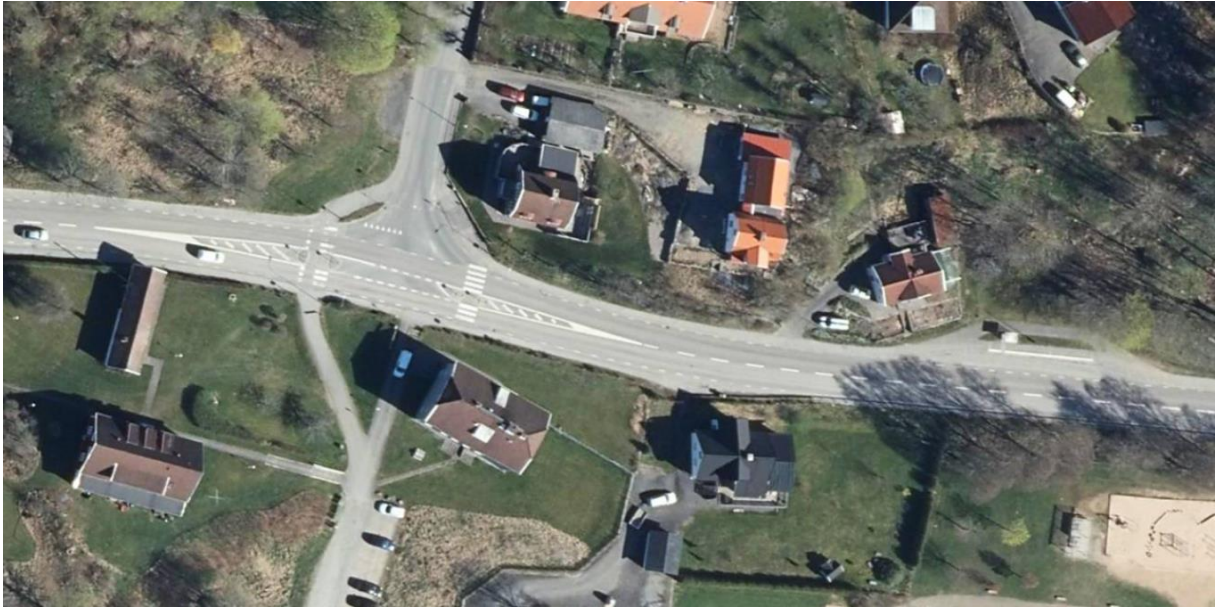
Figur 10 Utredningsområdet. Foto: Google maps

I öst-västlig riktning sträcker sig den statliga väg 156 (Varbergsvägen). Norrut ansluter den kommunala gatan Tingsvägen och söder om väg 156 finns en anslutande kommunal gång- och cykelbana.

Övergångsställen finns på båda sidor av Tingsvägens anslutning. På den västra sidan finns även möjlighet för cykel att passera över väg 156.

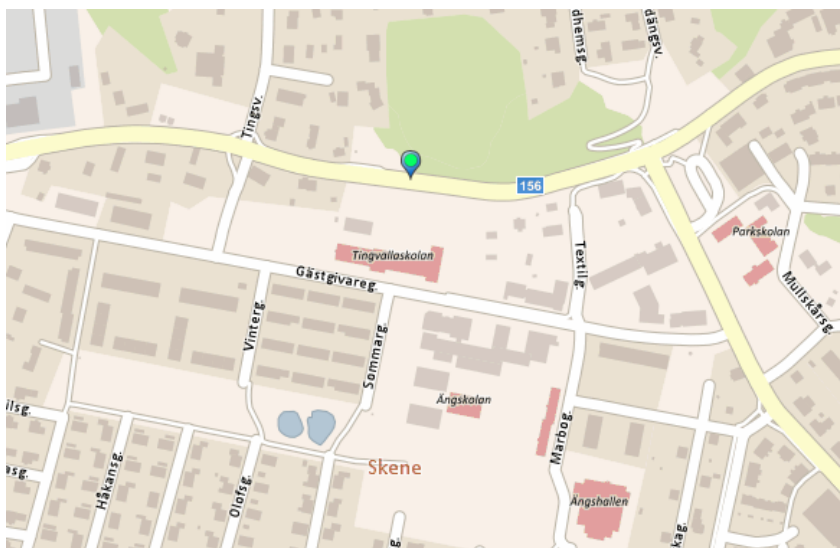
Figur 11 Mätpunkt hastighets- och trafikflödesmätningar

Hastigheten längs både väg 156 samt på Tingsvägen är skyltad till 50 km/h. Uppmätt medelhastighet (2017) på väg 156 var cirka 52 km/h. Trafikflödet (ÅDT) på väg 156 uppmättes 2017 till 8 540 f/d, med en andel tunga fordon på 7%. Mätningen genomfördes strax öster om hållplats Varbergsvägen, se Figur 11.
