# Väg 44/E45 Trafikplats Båberg (Trestad Center)

Nordvästra anslutningen

Dokumenttitel: Väg 44/E45 Trafikplats Båberg (Trestad Center) – Nordvästra anslutningen

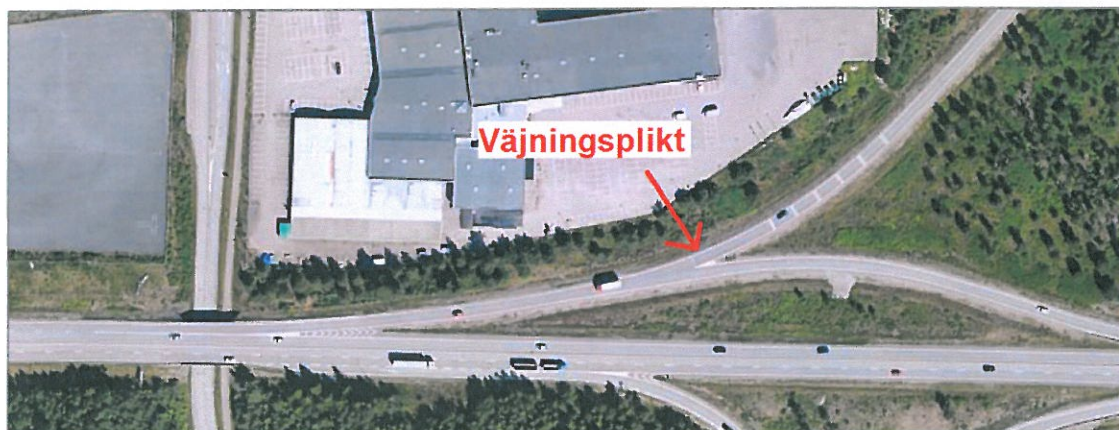
Figur 2. Karta över den nordvästra delen av trafikplatsen. Rampen från norr (från E45 norrifrån) har väjning där den ansluter till rampen från öster (från väg 2028 söderifrån).

Rampen från E45 norrifrån mot väg 44 västerut har väjningsplikt vid anslutning till rampen från väg 2028 mot väg 44 västerut (se Figur 2). Denna punkt ses som en brist, vilket har initierat denna utredning.

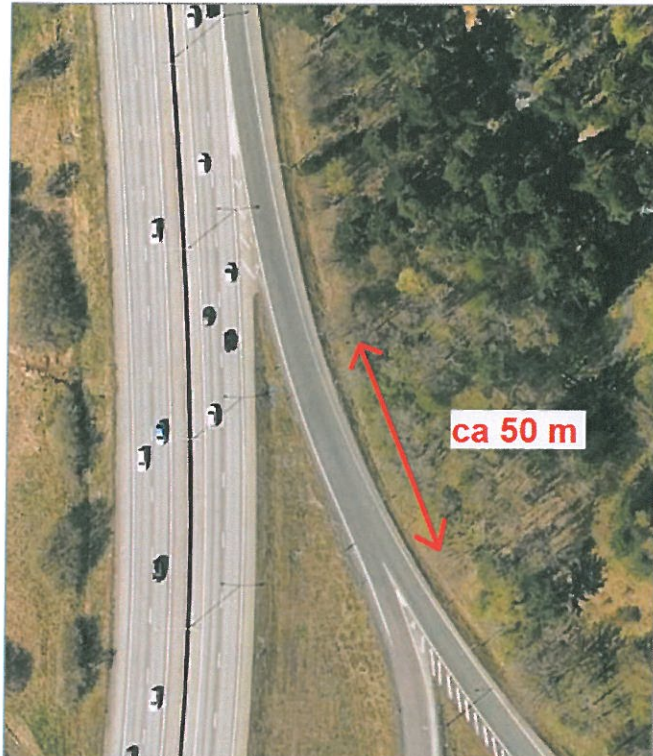
Figur 5. Exempel från Trafikplats Ryhov.

Då det inte finns angivet i VGU exakt hur en sammanvävning ska utformas har istället jämförelser med andra sedan länge anlagda sammanvävningsplatser gjorts, bland annat Trafikplats Ryhov i Jönköping, Trafikplats Landskrona södra och Gullbergsmotet i Göteborg. Se Figur 5, 6 och 7 för bilder över dessa.

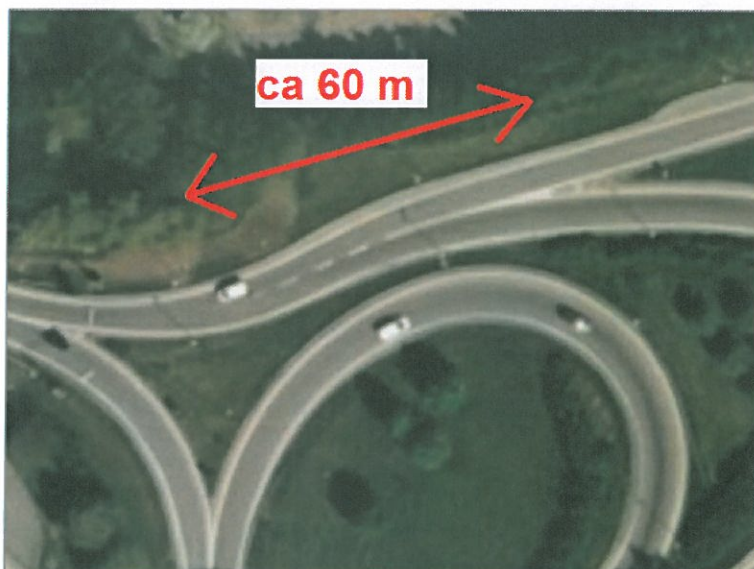
Figur 7. Exempel från Gullbergsmotet.
