# Åtgärdsvalsstudie

Väg 40, busshållplatser och korsningspunkter, Ulricehamn – länsgräns

**Dokumenttitel:** Åtgärdsvalsstudie Väg 40, busshållplatser och korsningspunkter, Ulricehamn – länsgräns

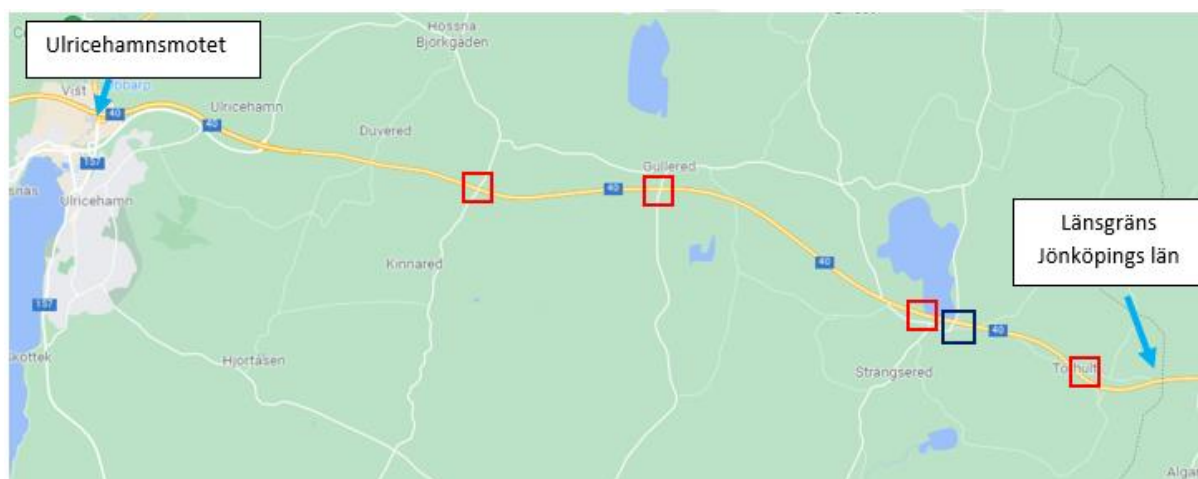
Figur 1. Studien är avgränsad till hållplatslägena och korsning 1740/1879/RV40, belägna på väg 40 inom sträckan Ulricehamnsmotet – länsgräns Jönköpings län. Busshållplatser har markets med röda rutor och utpekad korsning med svart ruta.

Studien har avgränsats till att omfatta miljöerna i anslutning till de fyra olika hållplatslägena samt korsningspunkten 1740/1879/RV40, samtliga belägna på väg 40 inom sträckan Ulricehamnsmotet – länsgräns (Jönköpings län), se Figur 1 nedan.

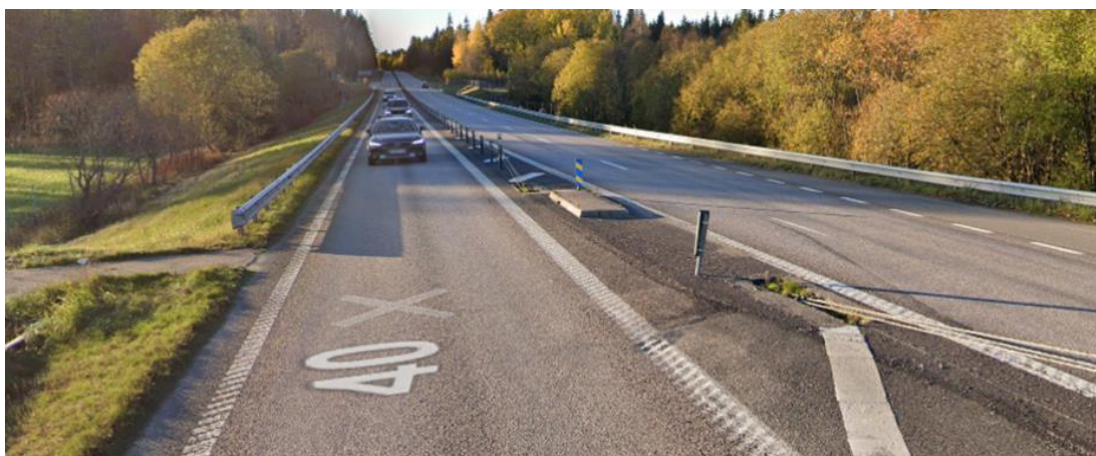
Figur 2. En typisk gångpassage för oskyddade trafikanter vid hållplatserna längs väg 40. Passagerna är generellt smala och har tillkommit genom öppningar i mittförlagt vajerräcke. Skyltad hastighet är 70 km/h respektive 100 km/h vid de olika passagerna. (Google gaturvy).

Den för studien aktuella sträckan av riksväg 40 är idag utpekad som en betydande brist i den nationella bristbeskrivningen för transportsystemet 2018-2029. Bristerna innefattar korsningar med låg standard samt bristande säkerhet och framkomlighet för gång- och cykeltrafiken. Detta syns extra tydligt vid busshållplatserna utmed sträckan, där öppningar har gjorts i vajerräcken med enklare gångpassager över vägen, se Figur 2.

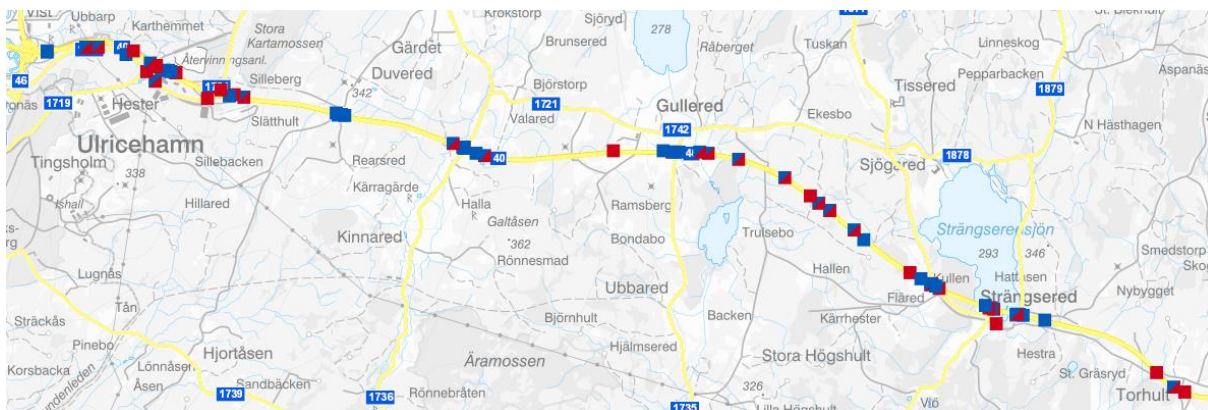
Figur 5. Utdrag med olycksstatistik från STRADA på avgränsad vägsträcka, mellan år 2010-2020.

Ett uttag har gjorts från STRADA, en nationell databas över inrapporterade trafikolyckor med personskador, dels för hela sträckan, dels för den utpekade korsningen 1740/1879/RV 40, se Figurer 5 och 6 nedan. Uttaget för hela sträckan gäller de olyckor som inträffat under tidsperioden år 2010 till år 2020 och omfattar underlag från både polisen och sjukvården.

Inom studiens geografiska avgränsning har sammanlagt 64 olyckor registrerats, varav 33 är singelolyckor, 25 kollisionsolyckor, 1 olycka med fotgängare och 6 övriga olyckor. De flesta är av lindrig karaktär, dock är fyra dödsolyckor och elva är svåra olyckor. Tre av dödsolyckorna har skett mellan Hössnamotet och busshållplatsen Valared – Hössna där en olycka är en mötesolycka, en är en avsvängningsolycka och den sista är en älgolycka. Den fjärde dödsolyckan har skett väster om busshållplatsen Strängsred och är en upphinnandeolycka.

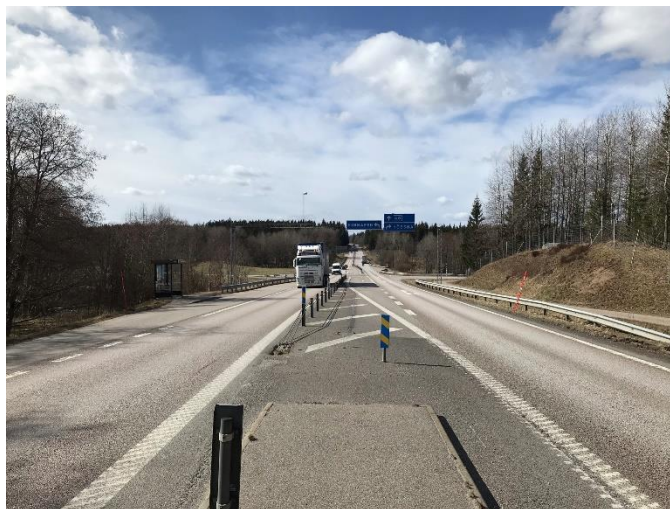
Figur 8. Gångpassage i plan nära hållplatsläge B. Samtliga passager vid de olika hållplatslägena är utformade på samma sätt, dvs med en upphöjd refugdel och små reflexskyltar (COWI, 2021-04-08)

Busshållplatsen Valared – Hössna, hållplatsen längst västerut inom utredningsområdet, har i nuläget två gångpassager i plan över väg 40 – en vid respektive hållplatsläge. Hållplatslägena är placerade på olika sidor om korsningen. Båda passagerna är smala och otydliga. Den östra passagen (nära läge B) är cirka 1,90 m bred i sidled medan bredden på den västra passagen (nära läge A) bara är 90 cm. Båda passagerna har en upphöjd refugdel vardera, se tidigare Figur 8.

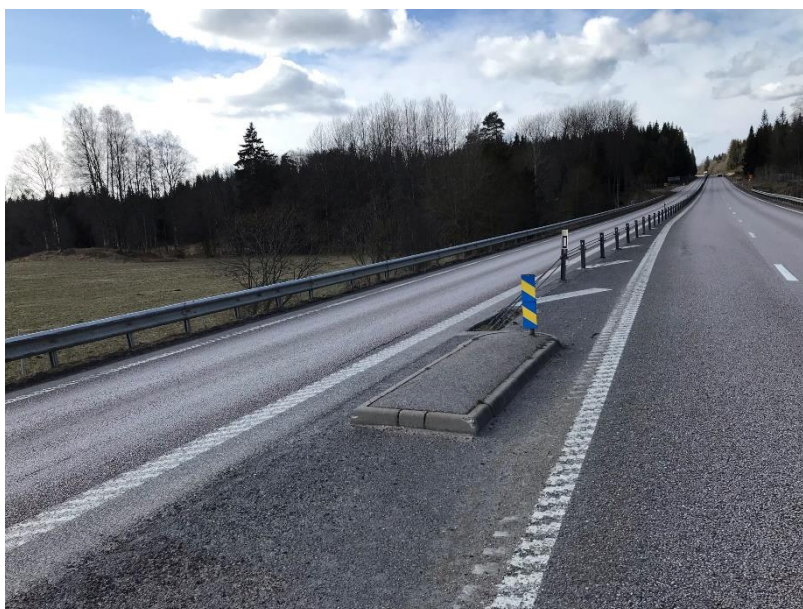
Figur 9. Gångpassage i plan nära hållplatsläge A. (COWI, 2021-04-08)

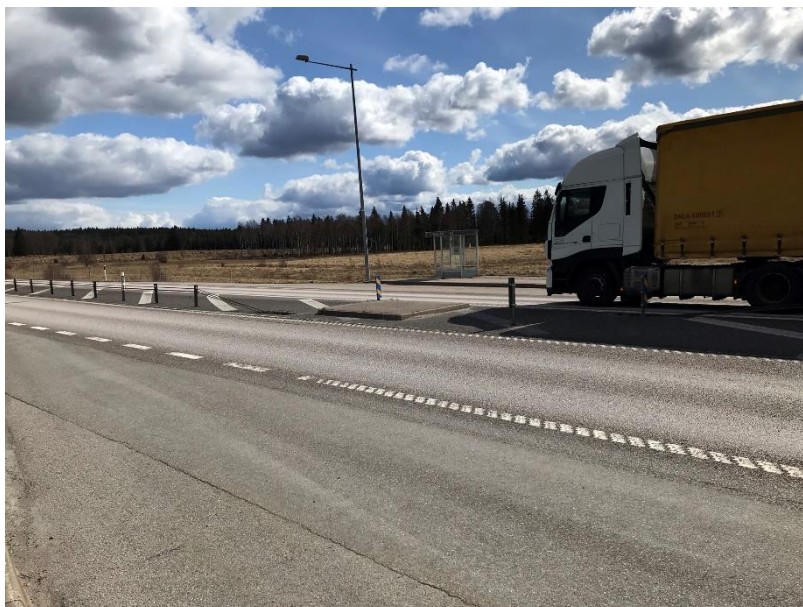
Figur 11. Passage i plan vid hållplats Gullered. (COWI, 2021-04-08)

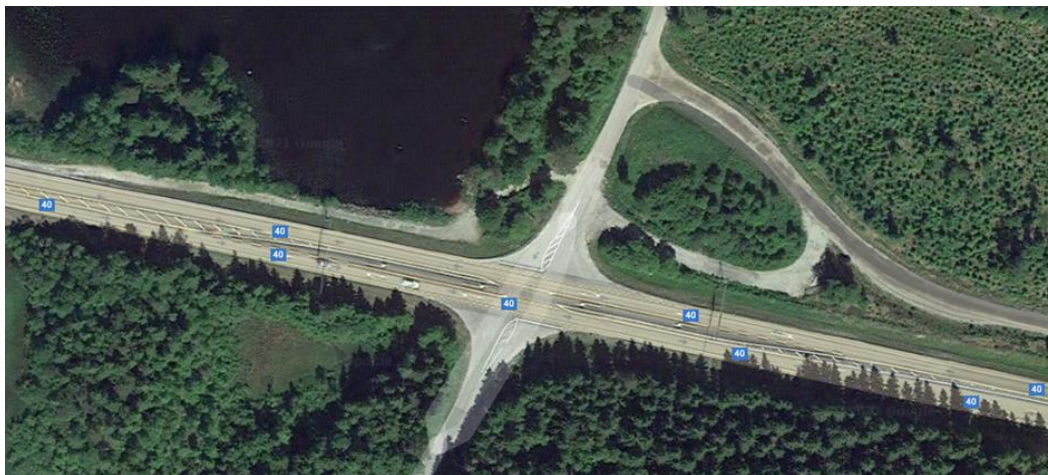
Figur 14. Korsning 1740/1879/RV 40, ortofoto (Google Maps).

Fyrvägskorsningen 1740/1879/RV40, är belägen strax öster om hållplats Strängsred. Korsningen har vänstersvängfält i båda riktningarna på väg 40 samt stopplikt på anslutande vägar (se Figur 14 nedan). Förbi korsningen är den skyltade hastigheten 70 km/h och hastigheten för förbipasserande trafik upplevs som hög enligt inkomna kundärenden. Belysning saknas liksom framdraget elnät. Sikten är god i båda riktningar på väg 40. Korsningen har pekats ut som olyckdrabbad men enligt STRADA är sex av sju olyckor av lindrig karaktär och en olycka är utan personskador. Utdrag från STRADA redovisas under "Olycksstatistik" i tidigare avsnitt.
