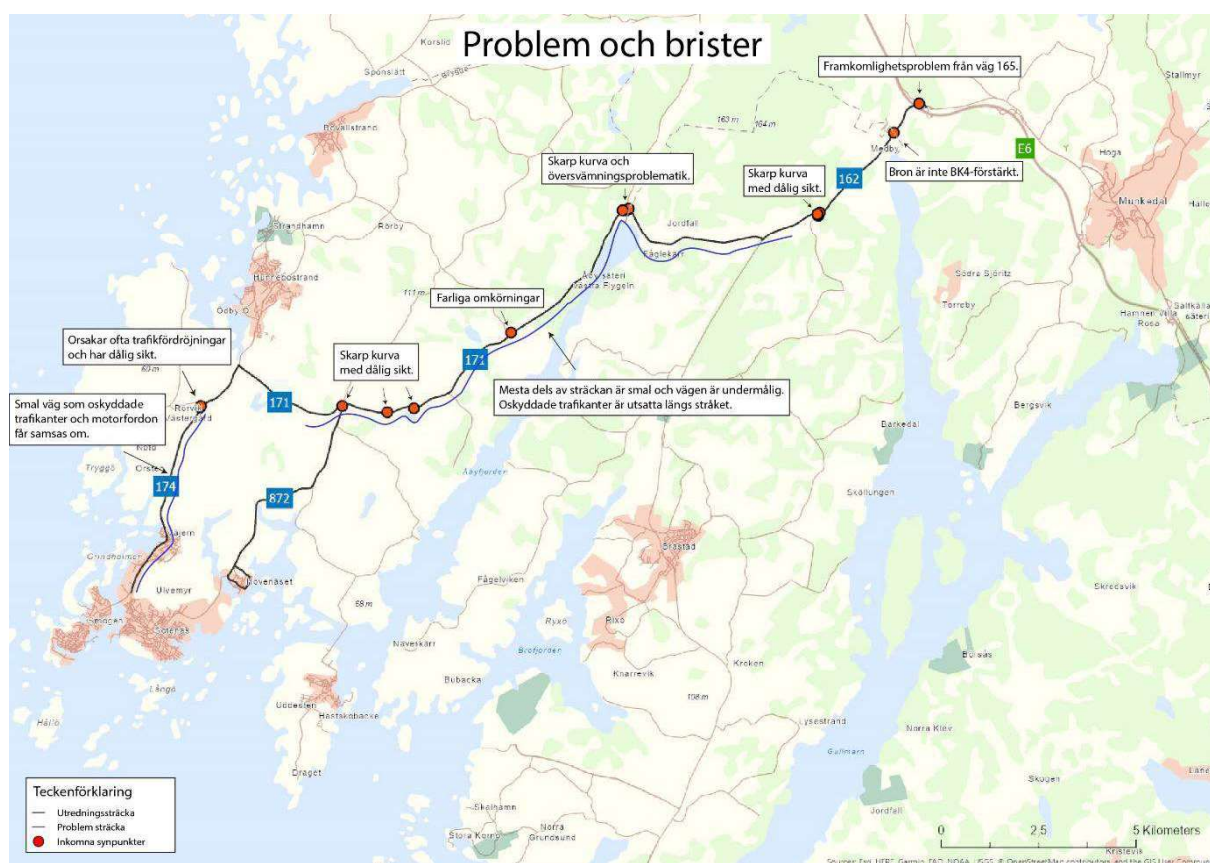
Figur 32. Inkomna synpunkter gällande problem och brister längs aktuell sträcka.

I följande avsnitt presenteras de via den online-baserande kartan insamlade synpunkterna angående problem och brister längs sträckan. Majoriteten av de platser som aktörerna har identifierat som problemfyllda är platser med bristande framkomlighet och trafiksäkerhet. För nästan hela väg 171 och väg 174 anser aktörer att bristande trafiksäkerhet råder på grund av smal vägbredd, dålig sikt och flertalet skarpa kurvor. På en del platser har stora fordon problem att möta varandra utan att den ena föraren behöver stanna till. Vidare saknas vägren på stora delar av sträckan så att samtliga trafikanter behöver vistas på samma vägyta. Tre platser som utmärker sig som extra problematiska bland synpunkterna är sträckan mellan Askum och Långöns vatten, utfarten från Ramsvik samt Vannkrysset. Vidare pekas området längst in vid Åbyfjorden ut som problematiskt vad gäller översvämningar. I figur 32 presenteras de problem som berörda aktörer skickat in. I figuren presenteras också en del av synpunkternas geografiska placering. Berörda aktörer gavs möjlighet att lämna sina synpunkter mellan den 28 maj och 12 juni 2020.

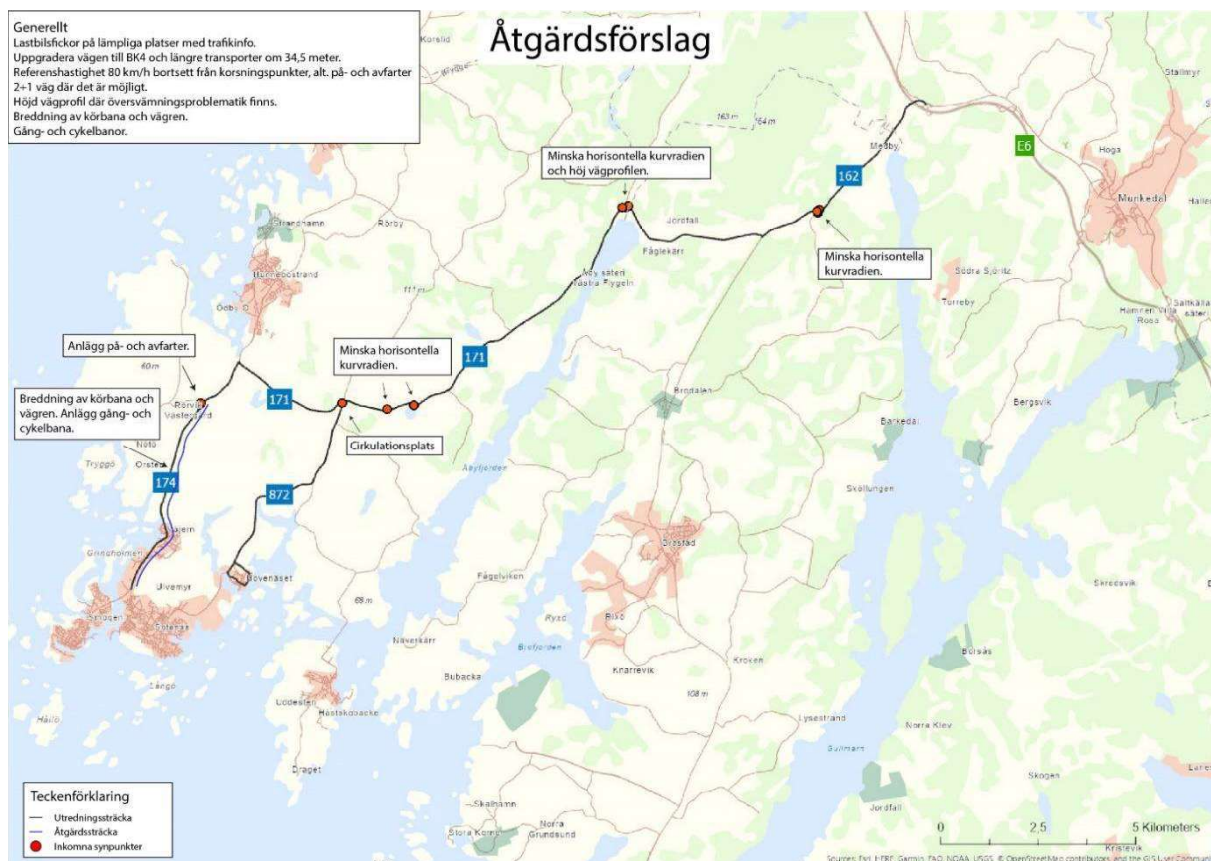
Figur 35. Inkomna synpunkter gällande åtgärdsförslag längs aktuell sträcka.

Nedan presenteras de synpunkter som samlats in via den online-baserande kartan angående åtgärdsförslag längs sträckan. Aktörerna i området önskar på flera platser att vägen breddas, siktförbättras och att skarpa kurvor rätas ut. Aktörer önskar vidare att cykelbana anläggs mellan Kungshamn och Ramsvik, på- och avfarter anläggs vid Ramsvik, vägen byggs om till 2+1 väg, vägren anläggs, vägen klassas upp till BK4, cirkulationsplats anläggs vid Askum och att vägen höjs vid platser med översvämningsproblem. I figur 35 redovisas åtgärder som aktörerna skickade in via online-formuläret. I figuren presenteras också den geografiska position för var längs sträckan flera åtgärder är aktuella. Berörda aktörer gavs möjlighet att lämna sina synpunkter mellan den 28 maj och 12 juni 2020.

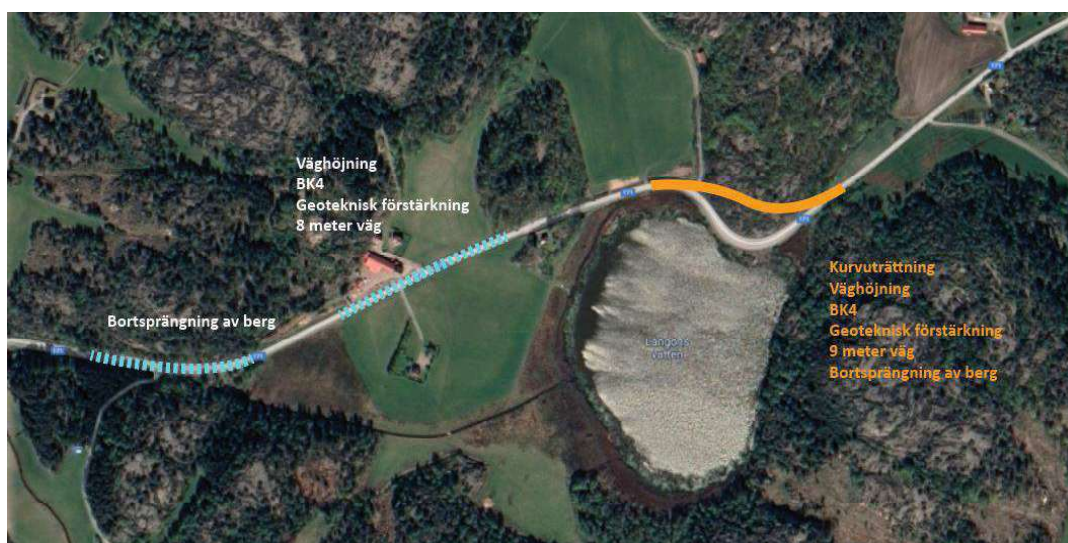
3. Långöns vatten, Kurvrätning genom bortsprängning av berg föreslås. Bedömd kostnad ca 50 mnkr, prisnivå 2020-06. Se figur 37.

Figur 37. Åtgärdsförslag vid Långöns vatten.

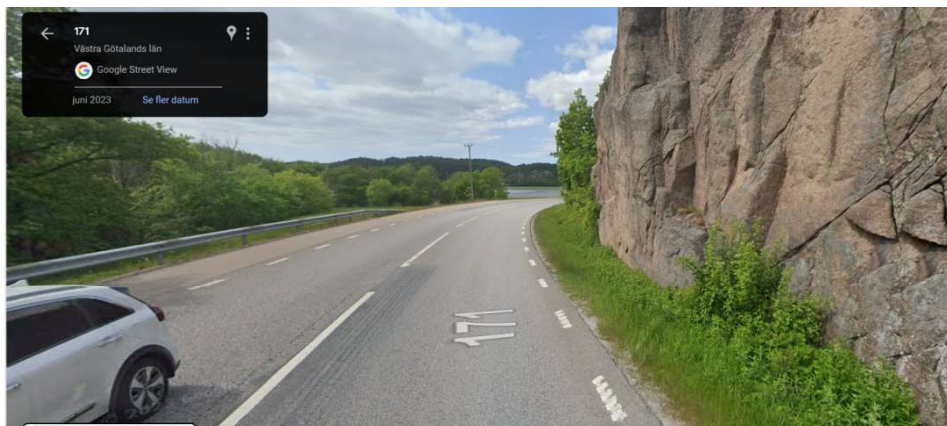
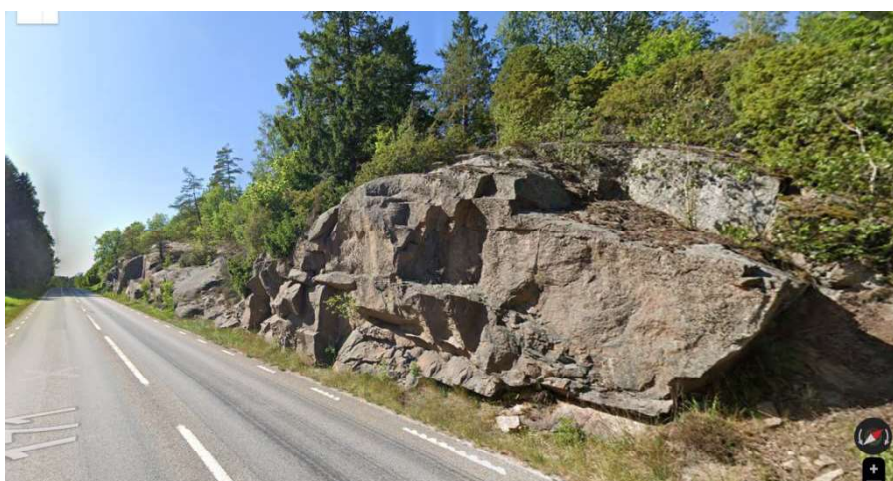
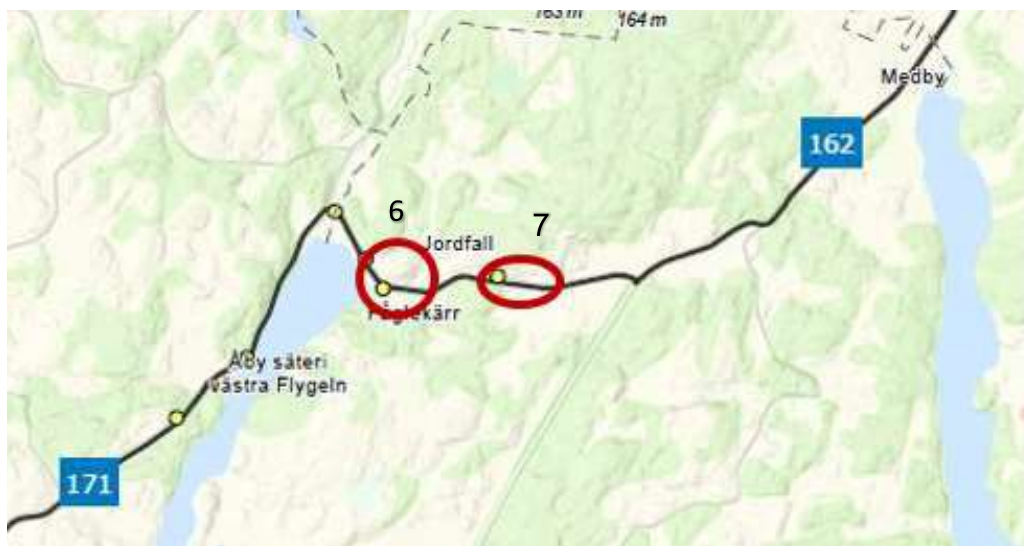
6. Trafiksäkerhetshöjande sidoområdesåtgärder genom bortsprängning av berg som finns nära vägen på delsträckan Hallinden-Stranderängs bro. För att minska transporter och förbättra massbalansen bör en samordning med åtgärden Stranderängs bro/Långöns vatten övervägas. 1060 m<sup>3</sup> bedöms behöva tas bort, pris inkl TA bedöms till 2 mnkr, prisnivå 2020-06.

7. Trafiksäkerhetshöjande sidoområdesåtgärder genom bortsprängning av berg som finns nära vägen på delsträckan Hallinden-Stranderängs bro, två objekt varav ett ev. kan delas i två etapper. 942 m<sup>3</sup> bedöms behöva tas bort, pris inkl TA bedöms till 1.8 mnkr, prisnivå 2020-06.

Figur 38, förslag på trafiksäkerhetshöjande sidoområdesåtgärder.
