# Riskanalys och åtgärdsalternativ

Väg 27 Ljungsnäs vattentäkt

Dokumenttitel: Riskanalys och åtgärdsalternativ Väg 27 Ljungsnäs

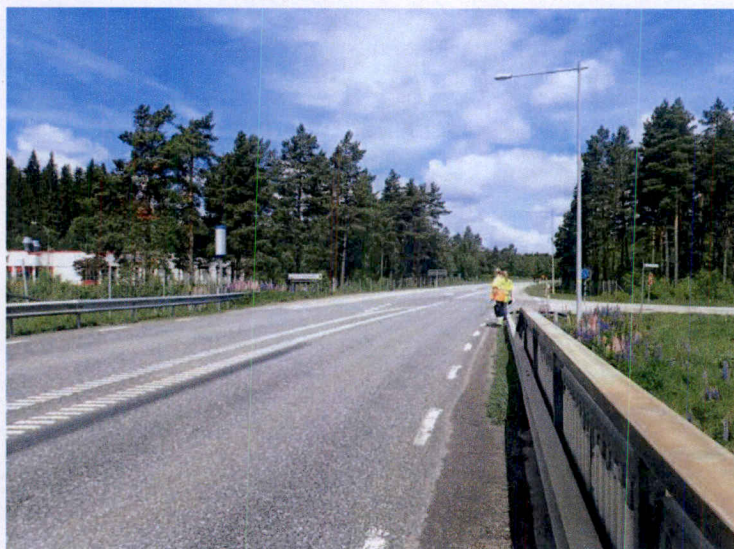
Figur 8 Väg 27 med korsning in till Rosenlundsvägen, sedd mot norr. Vägräcke och gc-port i förgrunden.

Vid de två anslutningarna i norra Tranemo mot Rosenlundsvägen (Figur 8) och Limmaredsvägen, som leder in till Tranemo centrum, finns särskilda svängfält för vänstersvägande trafik. För gång- och cykeltrafik finns en planskild underfart (gc-port) under väg 27 strax söder om Rosenlundsvägen (Figur 9). Korsningarna är försedda med belysning och med fartkameror.

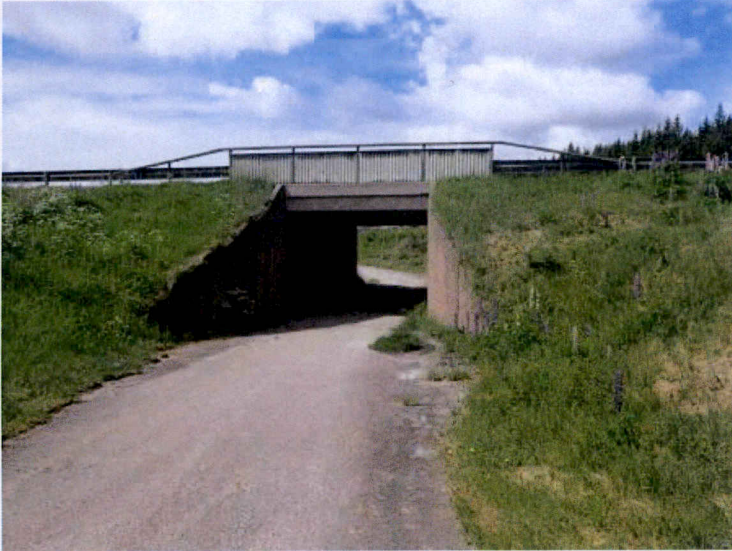
Figur 9 Cykelport under väg 27.

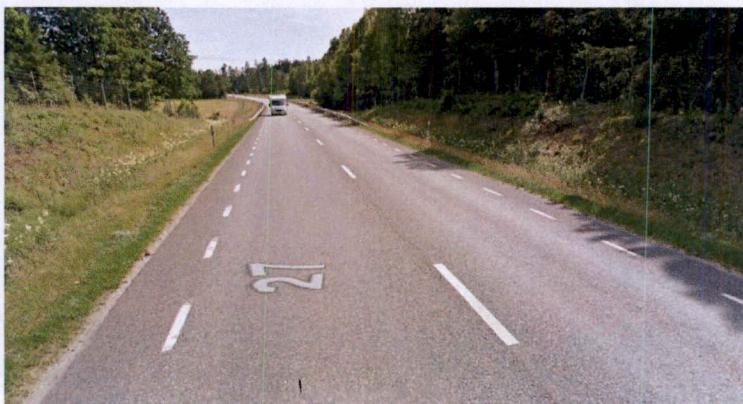
Figur 11 Väg 27 ca 100 meter norr om bäcken, sedd mot söder.

På delsträckan A avvattnas vägen till slänter och diken och därefter vidare i de korsande bäckarna till Månstadsån. Rinntiden i dike från väg 27 till Månstadsån har beräknats till under 20 minuter. Vägen sluttar åt söder. Vägen har skärningsdiken på varje sida, se Figur 11.

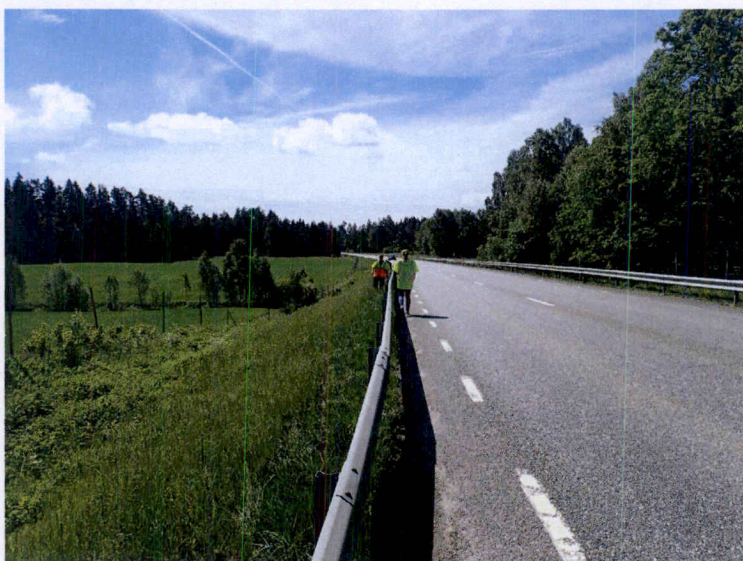
Figur 12 Väg 27 på bank med skyddsräcken över den större bäcken.

Vägen är på denna delsträcka bomberad (dubbelsidigt tvärfall), vilket innebär att respektive körfält lutar åt respektive dike. Dikena sluttar åt bäcken i söder. Vägen går på bank över bäcken. Bäckan passerar under väg 27 i en vägtrumma. Vägsträckan är satta utmed väg 27 utmed banken, se Figur 1212.

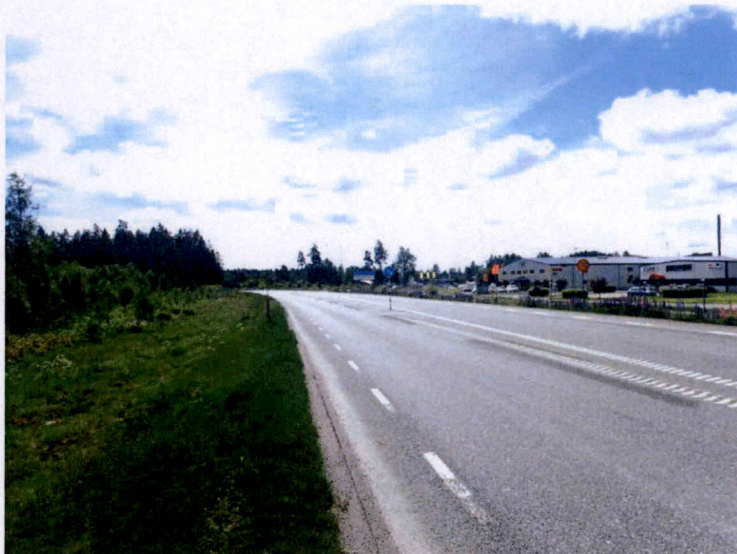
Figur 13 Gräsklädda slänter, diken och befintlig mark utmed väg 27 vid korsningen i Tranemo – sedd mot söder.

Inga övriga dagvattenåtgärder för att fördröja väg dagvattnet har noterats vid fältbesöket 2017-06-14 eller i referensmaterialet från vägplan i samband med bygget av väg 27 (Vägplan för RV 42 Borås – Värnamo, 1967). Fördröjning av väg dagvatten i gräsklädd och grusklädd slänt medför visst upptag av föroreningar från väg dagvattnet. Detsamma gäller för de gräsklädda diken. Delar av det avrunna väg dagvattnet bedöms infiltrera från vägslänterna till väggroppen och avrinna utmed vägens terrassyta till terrassyttans lågpunkt eller bäcken. Inga långsgående dräneringsledning längs väggroppen är kända. Eventuell förekomst av sådana ledningar kan medföra annan spridningsväg för väg dagvatten. Merparten av väg dagvattnet bedöms infiltrera i isälvmaterialet som går i dagen i diken utmed väg 27.

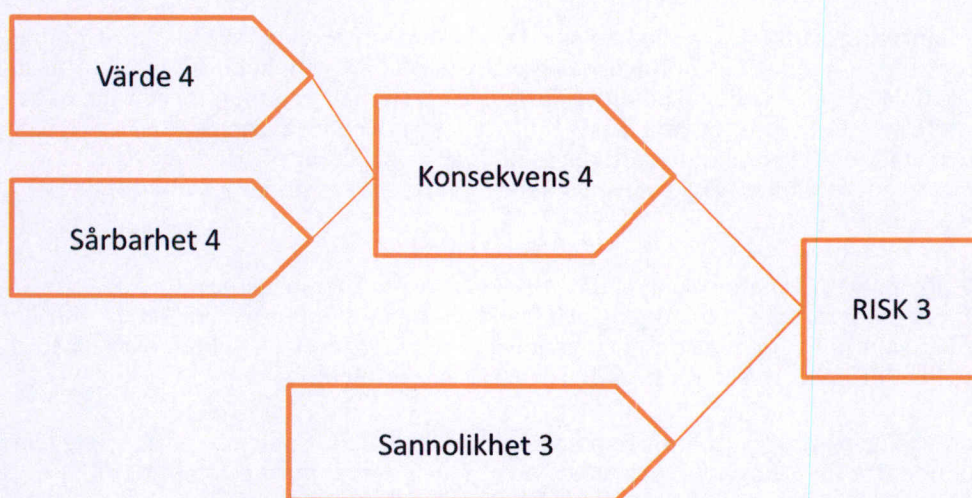
Figur 20 Schematisk bild av sammanfattande riskbedömning för Ljungsnäs vattentäkt och väg 27

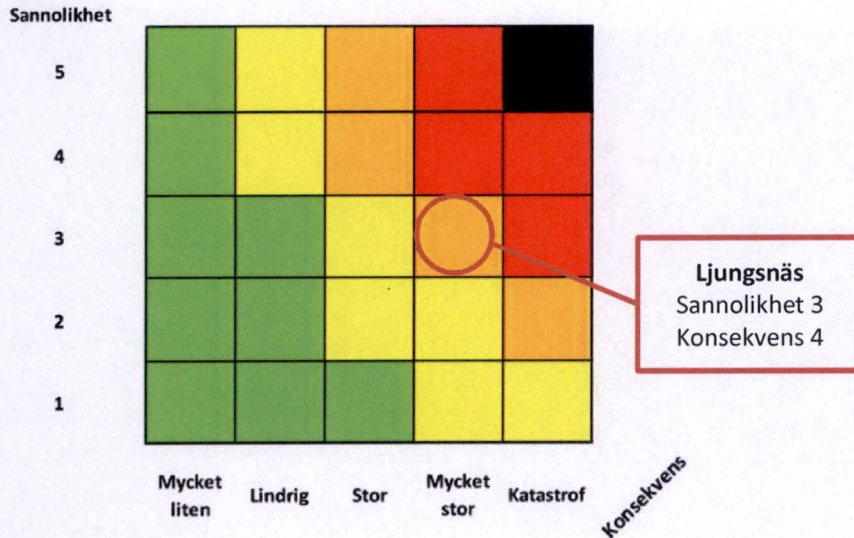
Figur 21 Riskmatrix med sannolikhets- och konsekvensskala där Ljungsås vattentäkt hamnar inom riskklass 3 (Trafikverket, Publ: 2013:135).

I riskmatrisen i Figur 21 framgår att Riskklass 3 bedöms föreligga för Ljungsnäs vattentäkt vid olycka på väg 27 med utsläpp av miljöfarligt ämne. Detta utifrån beräkning av sannolikhet för sådan olycka (sannolikhetsklass 3) och bedömning av konsekvensen (konsekvensklass 4). Med den risk som föreligger inom området bedöms det, i enlighet med Trafikverkets handbok för yt- och grundvattenskydd (Trafikverket, Publ. 2013:135), att förebyggande riskreducerande åtgärder bör vidtas och att omfattande åtgärder i vissa fall kan vara motiverade, se avsnitt "Metodik för riskanalys – Riskklass".

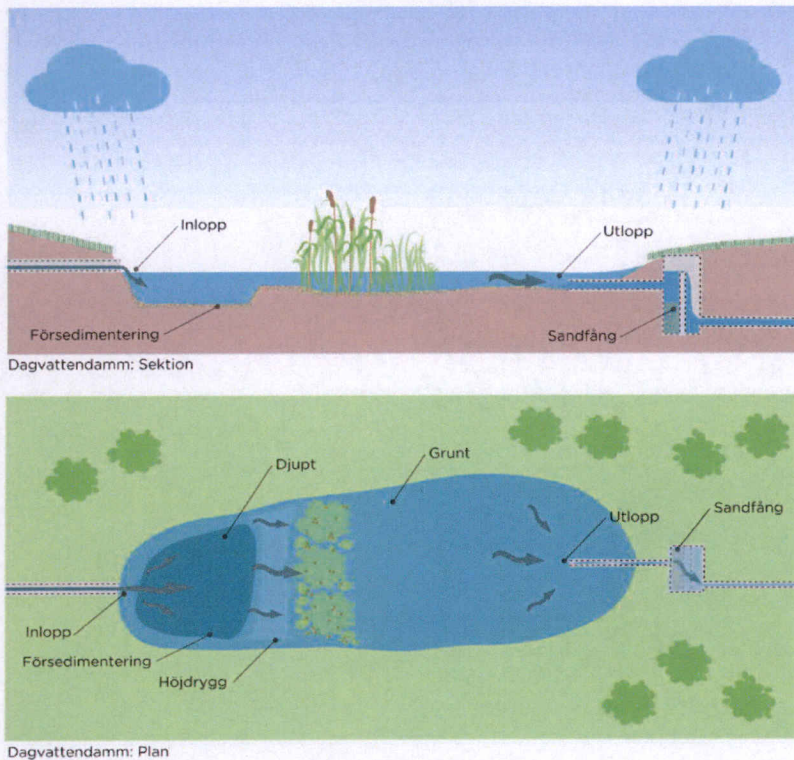
Figur 232 Exempel på utformning av dagvattendamm - plan och sektion.

Utöver det bör fördröjning av dagvatten möjliggöras genom dämda diken med avstängningsfunktion (S.20) alternativt flera mindre dagvattendammar eller en större (S.21). Dammarna bör utföras med bl.a. oljeavskiljning och efterföljande markfilter enligt nya krav och ny teknik<sup>1</sup>. Utlopp från dämda diken eller damm skall inte ske till infiltration i isälvmaterialet utan föreslås istället ledas i ledning med utlopp i Månstadsån, nedströms vattentäkten. Kommunen har uttryckt önskemål om att
