24A Ländrygg Trauma - magnetkameraundersökning

Metodbeskrivning av MR Ländrygg Trauma 24A.

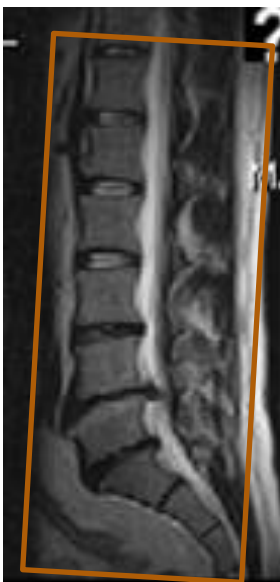
Sekvens	Snittplan	Snittjocklek	Täckningsområde, vinkling med mera (kriterier)
SURVEY L-RYGG			
T2W TSE	SAG	4MM /0,4MM	Snitten ska täcka samtliga kotkroppar samt diskar. FOV ska täcka minst 1 bröstkota och conus.
T1W TSE	SAG	4MM /0,4MM	Som ovan
STIR	SAG	4MM /0,4MM	Som ovan
PDW SPIR	SAG	4MM /0,4MM	
T2W TSE	TRA	3MM /0,3MM	Vid patologi
