Älvsborgs Läns Museiförening
KULTURHISTORISK INVENTERING 16

HERRLJUNGA KOMMUN

TÄTORTEN

etapp 1 1977

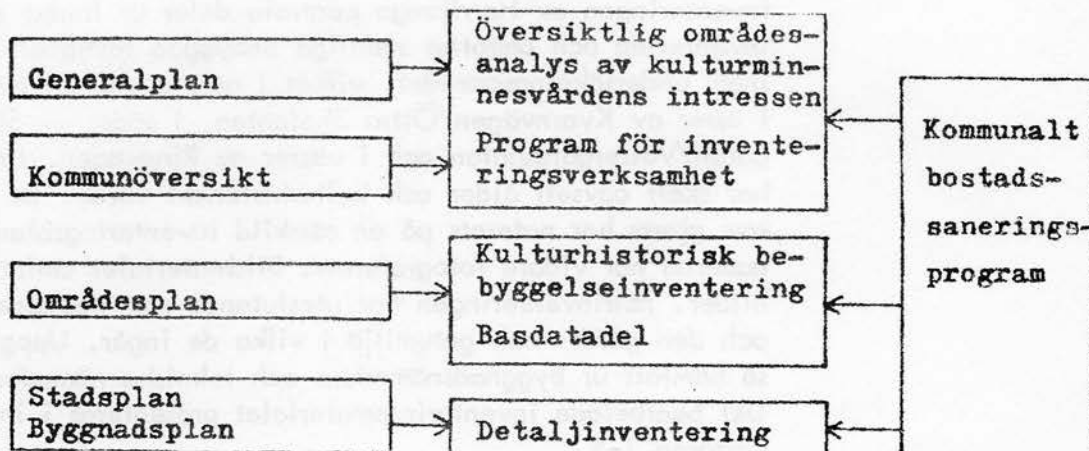
Riksantikvarieämbetets syn på förhållandet mellan kulturhistorisk byggnadsinventering och olika planeringssituationer.

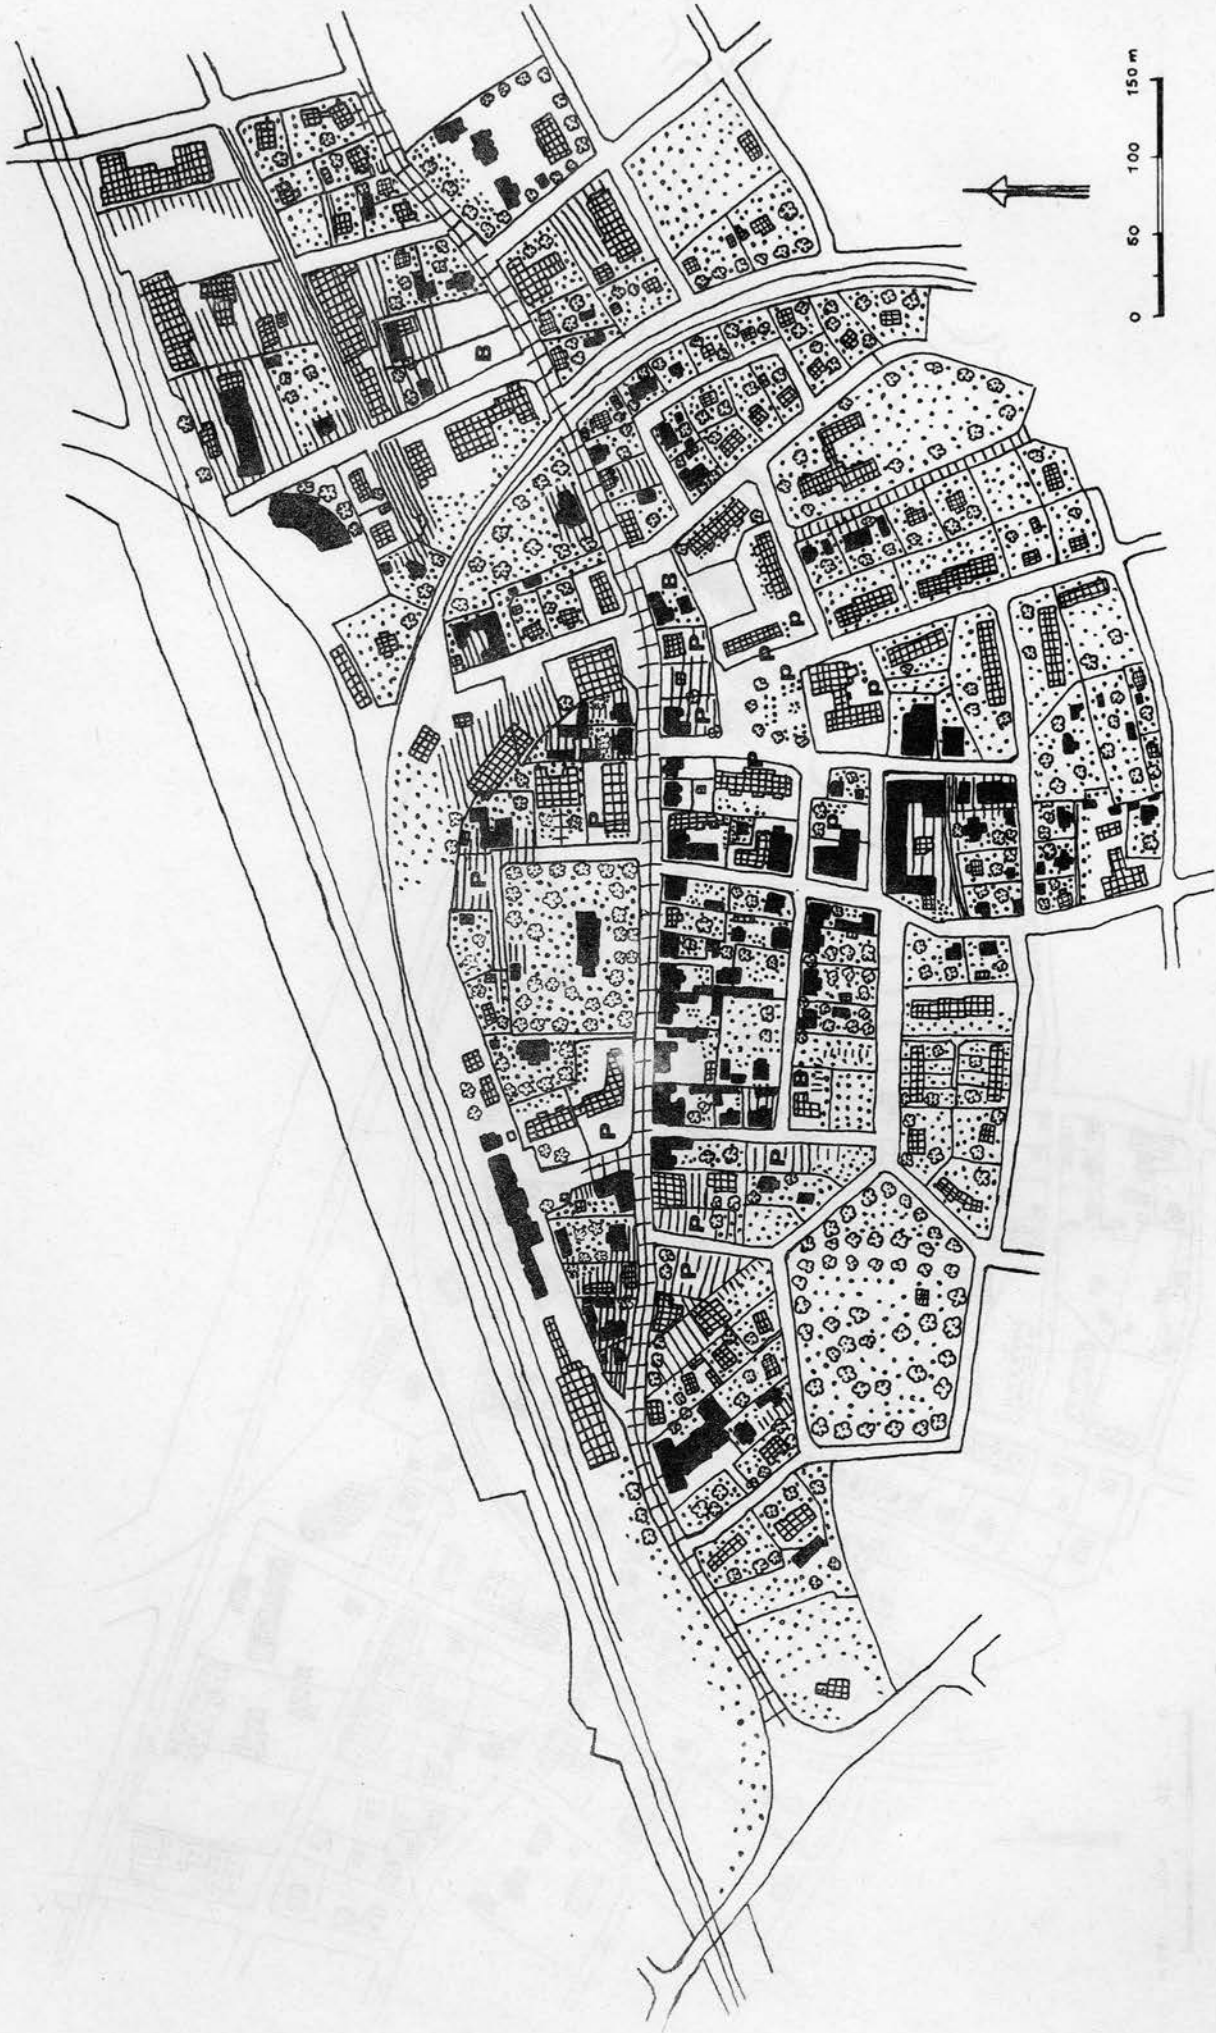
Inventeringskarta 1. Miljöskarta.

MILJÖKARTA

Miljökartan redovisar bebyggelsestruktur, markbehandling samt vegetation.

Kartan belyser växlingen mellan äldre och yngre bebyggelse samt de nybyggnader som är under uppförande.

Större parkeringsplatser saknas i själva centrum, mindre ytor finns anordnade vid de moderna hyresfastigheterna. I övrigt fungerar avrivna tomter som temporära parkeringsplatser.

Vad gatubeläggningen angår återfinns idag endast gatsten på Storgatan. Ett mindre antal gator och gårdar är obehandlade medan det stora flertalet har asfalterats.

Vegetationen är en viktig del i miljön. Tätorten är rik på lummiga villaträdgårdar. Större gröna friytor finns vid kyrkan och i stadsparken.

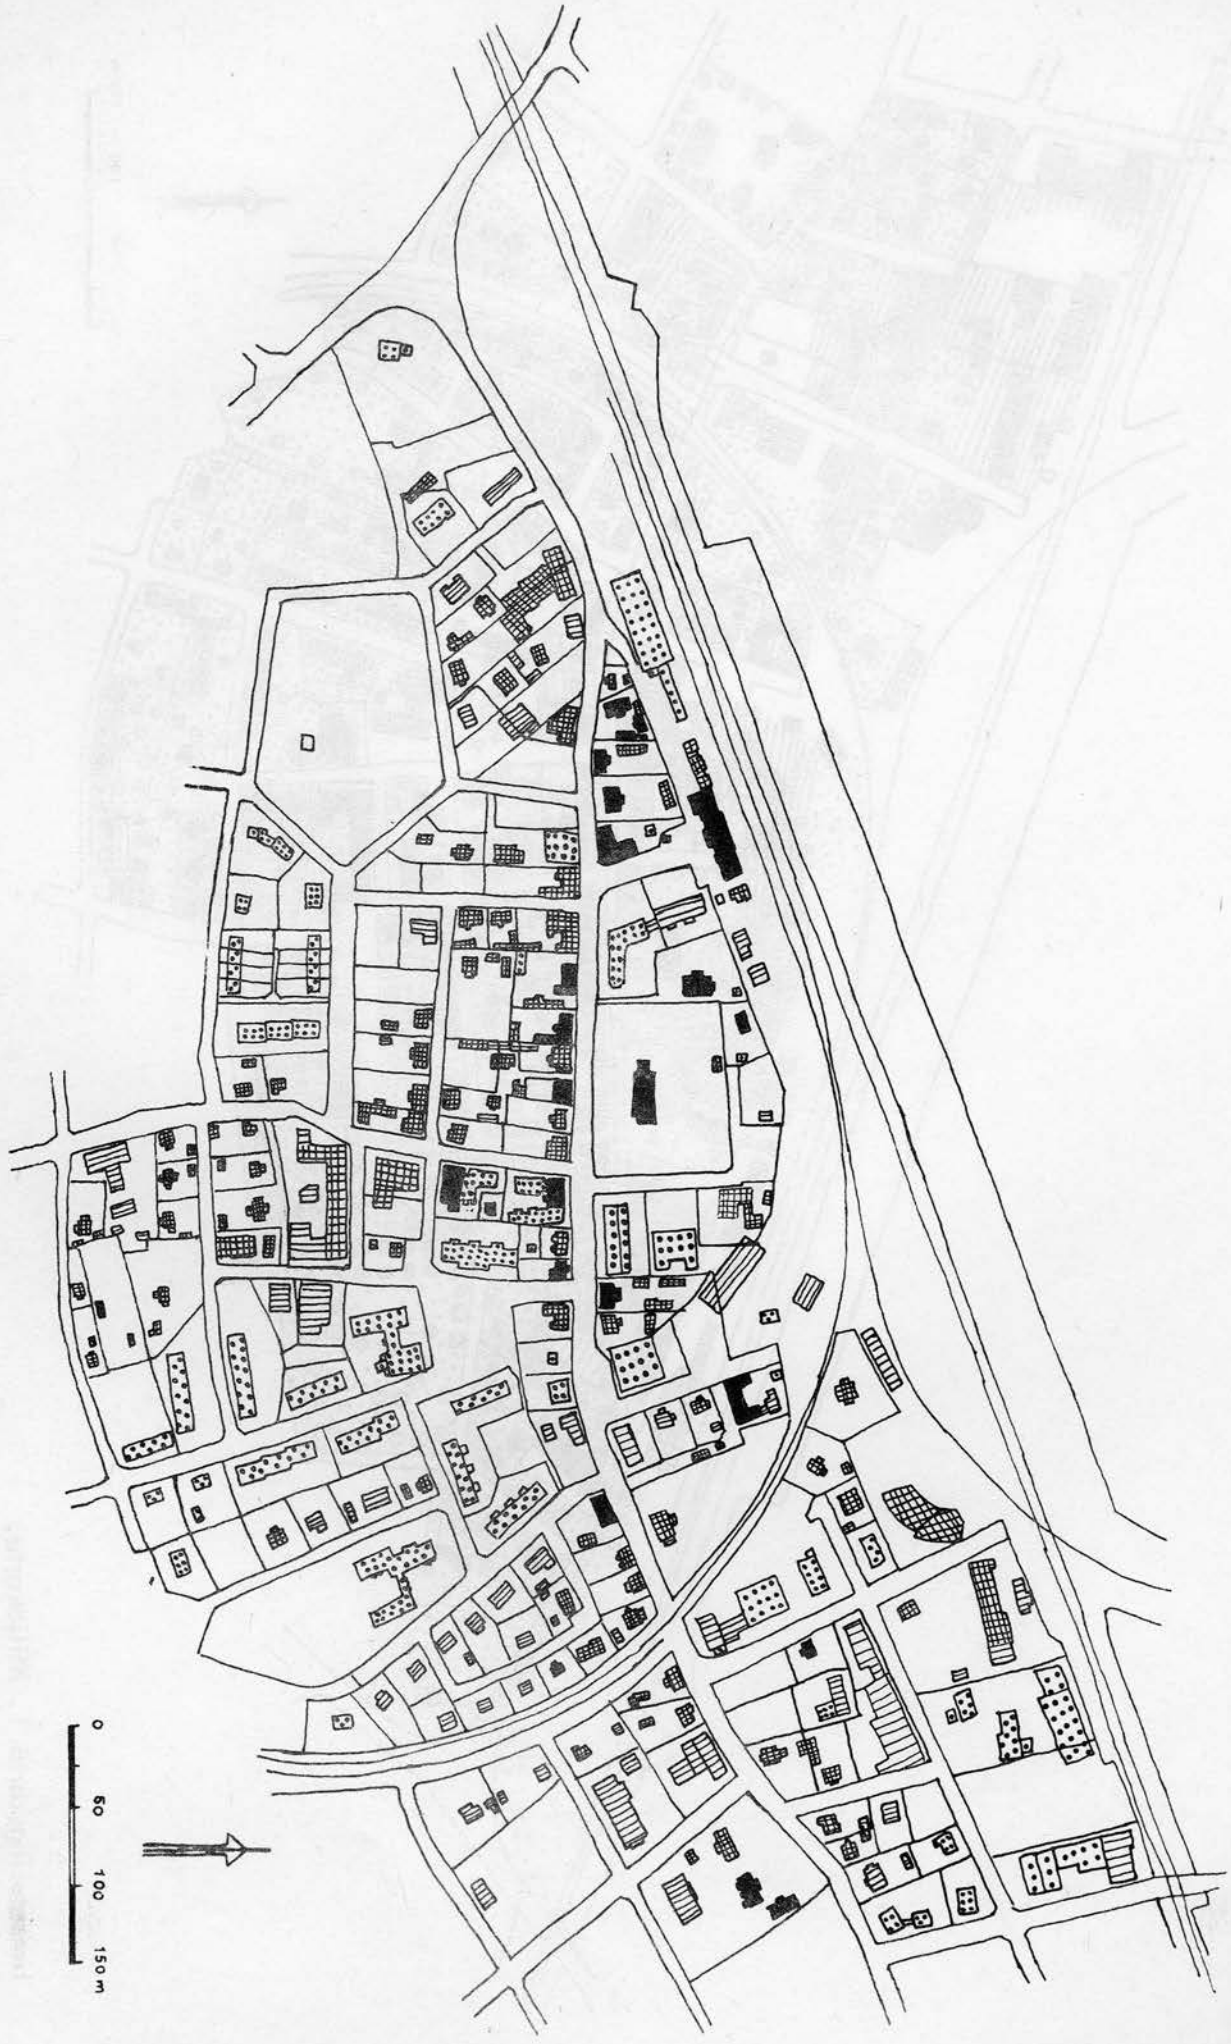
Inventeringskarta 2. Byggnadsår.

ÅLDERSKARTA

Ålderskartan visar den äldre bebyggelsens koncentration kring samhällets forna medelpunkt - järnvägsstationen, samt till kvarteren utmed Storgatans handels- och köpstråk.

Av kartan framgår vidare samhällets förtätning och tillväxt från sekelskiftet fram mot 1930-1940-talet. Under de senaste årtiondena har ett flertal punktvisa nybyggnader uppförts i tätortens centrala delar.

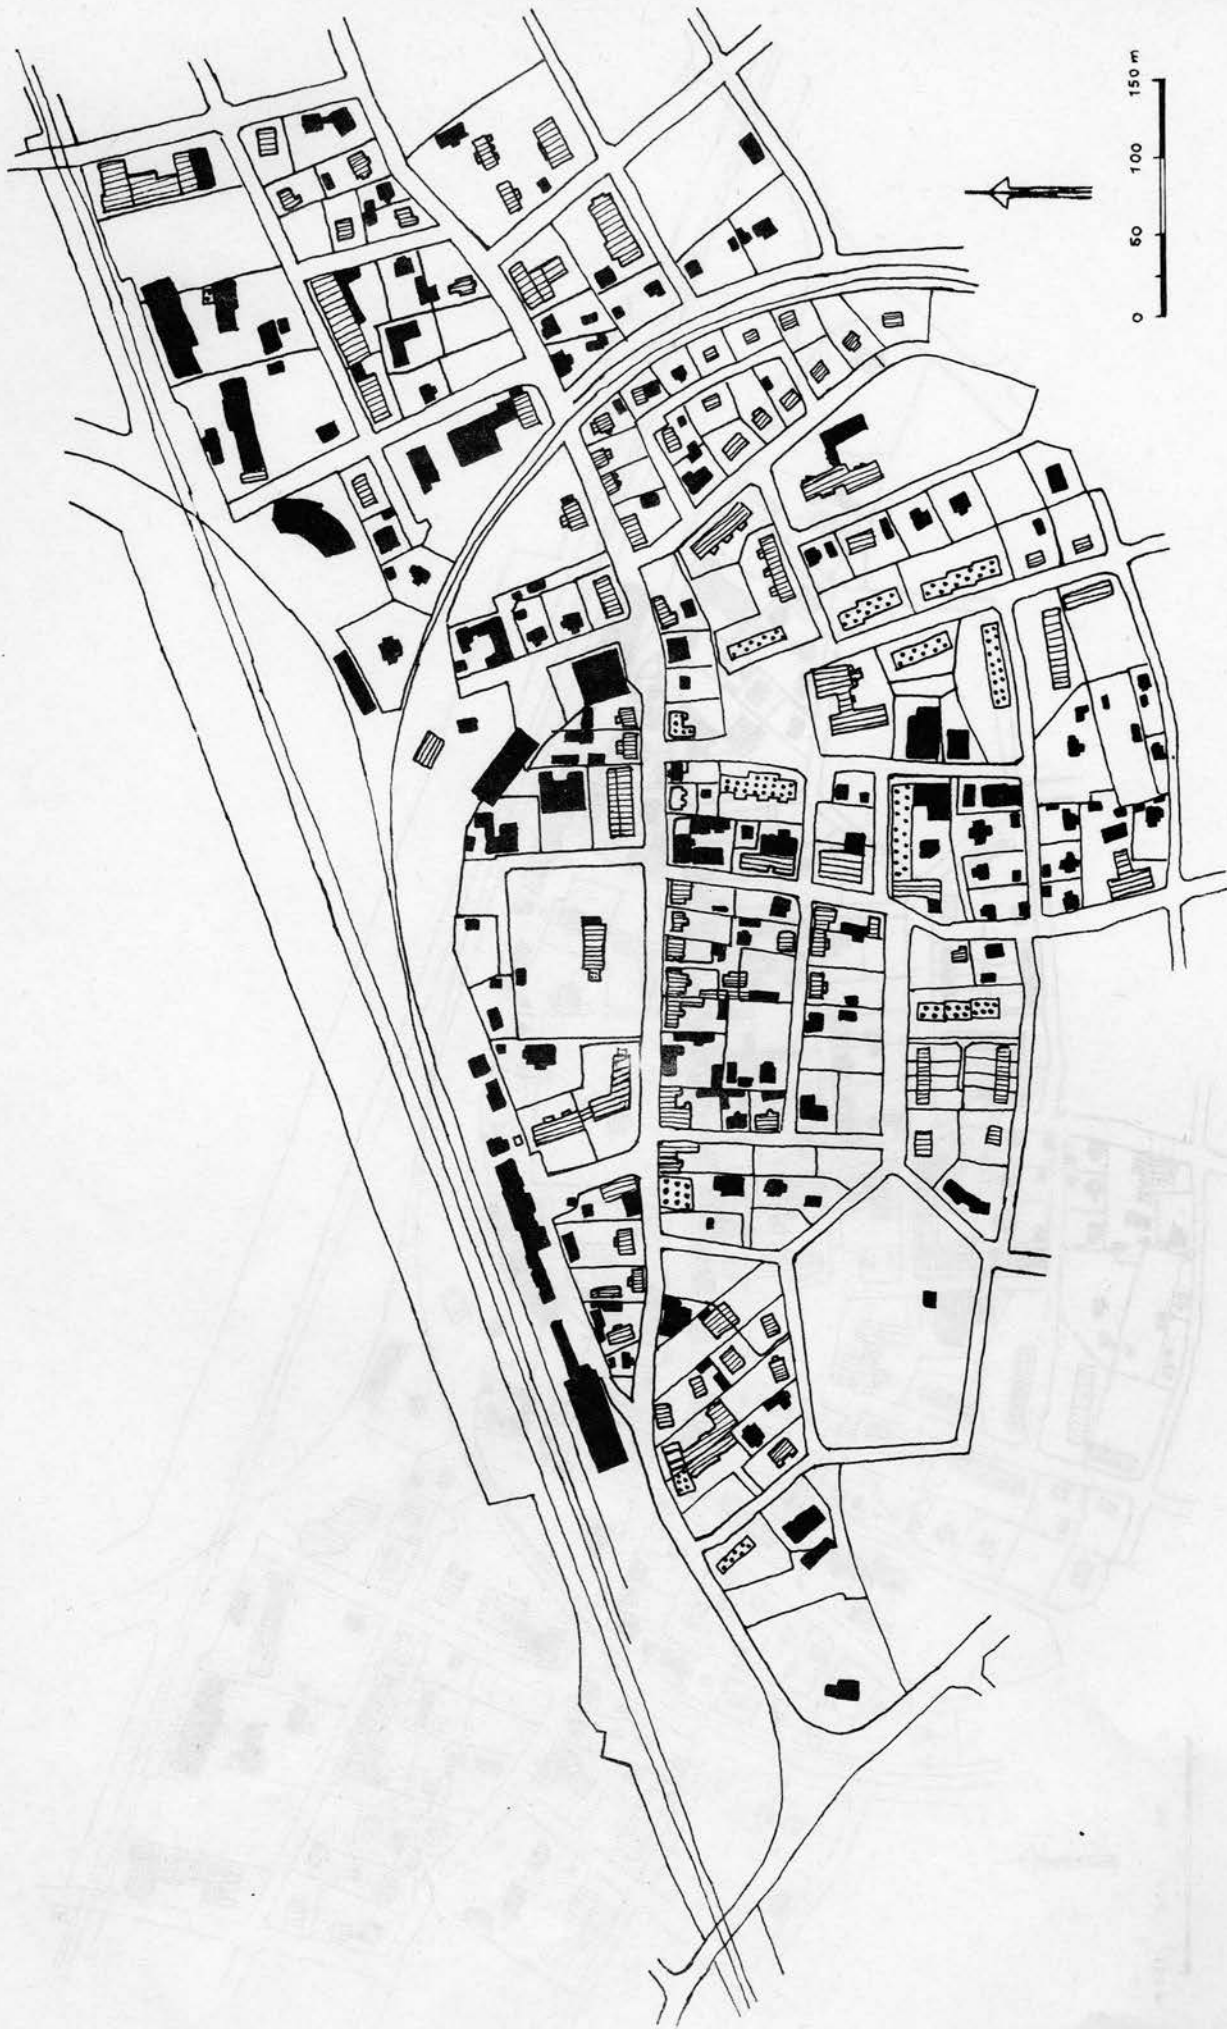
Inventeringskarta 3. Byggnadshöjder.

BYGGNADSHÖJD

Av kartan framgår med all tydlighet tätortens lågskaliga karaktär med 1-2 våningsbebyggelse. Mot denna struktur kontrasteras de moderna hyresfastigheterna utmed Nästegårdsgatan.

Vid karteringen har endast full våningshöjd noterats.

I 1963 års stadsplan, för tätortens norra del, begränsas våningshöjden till 2-3 våningar. Vid utarbetandet av en ny centrumplan bör denna målsättning omfatta hela tätortsområdet. All nybebyggelse i centrumkärnan bör anpassas till befintlig struktur även vad gäller takvinkel och takmaterial.

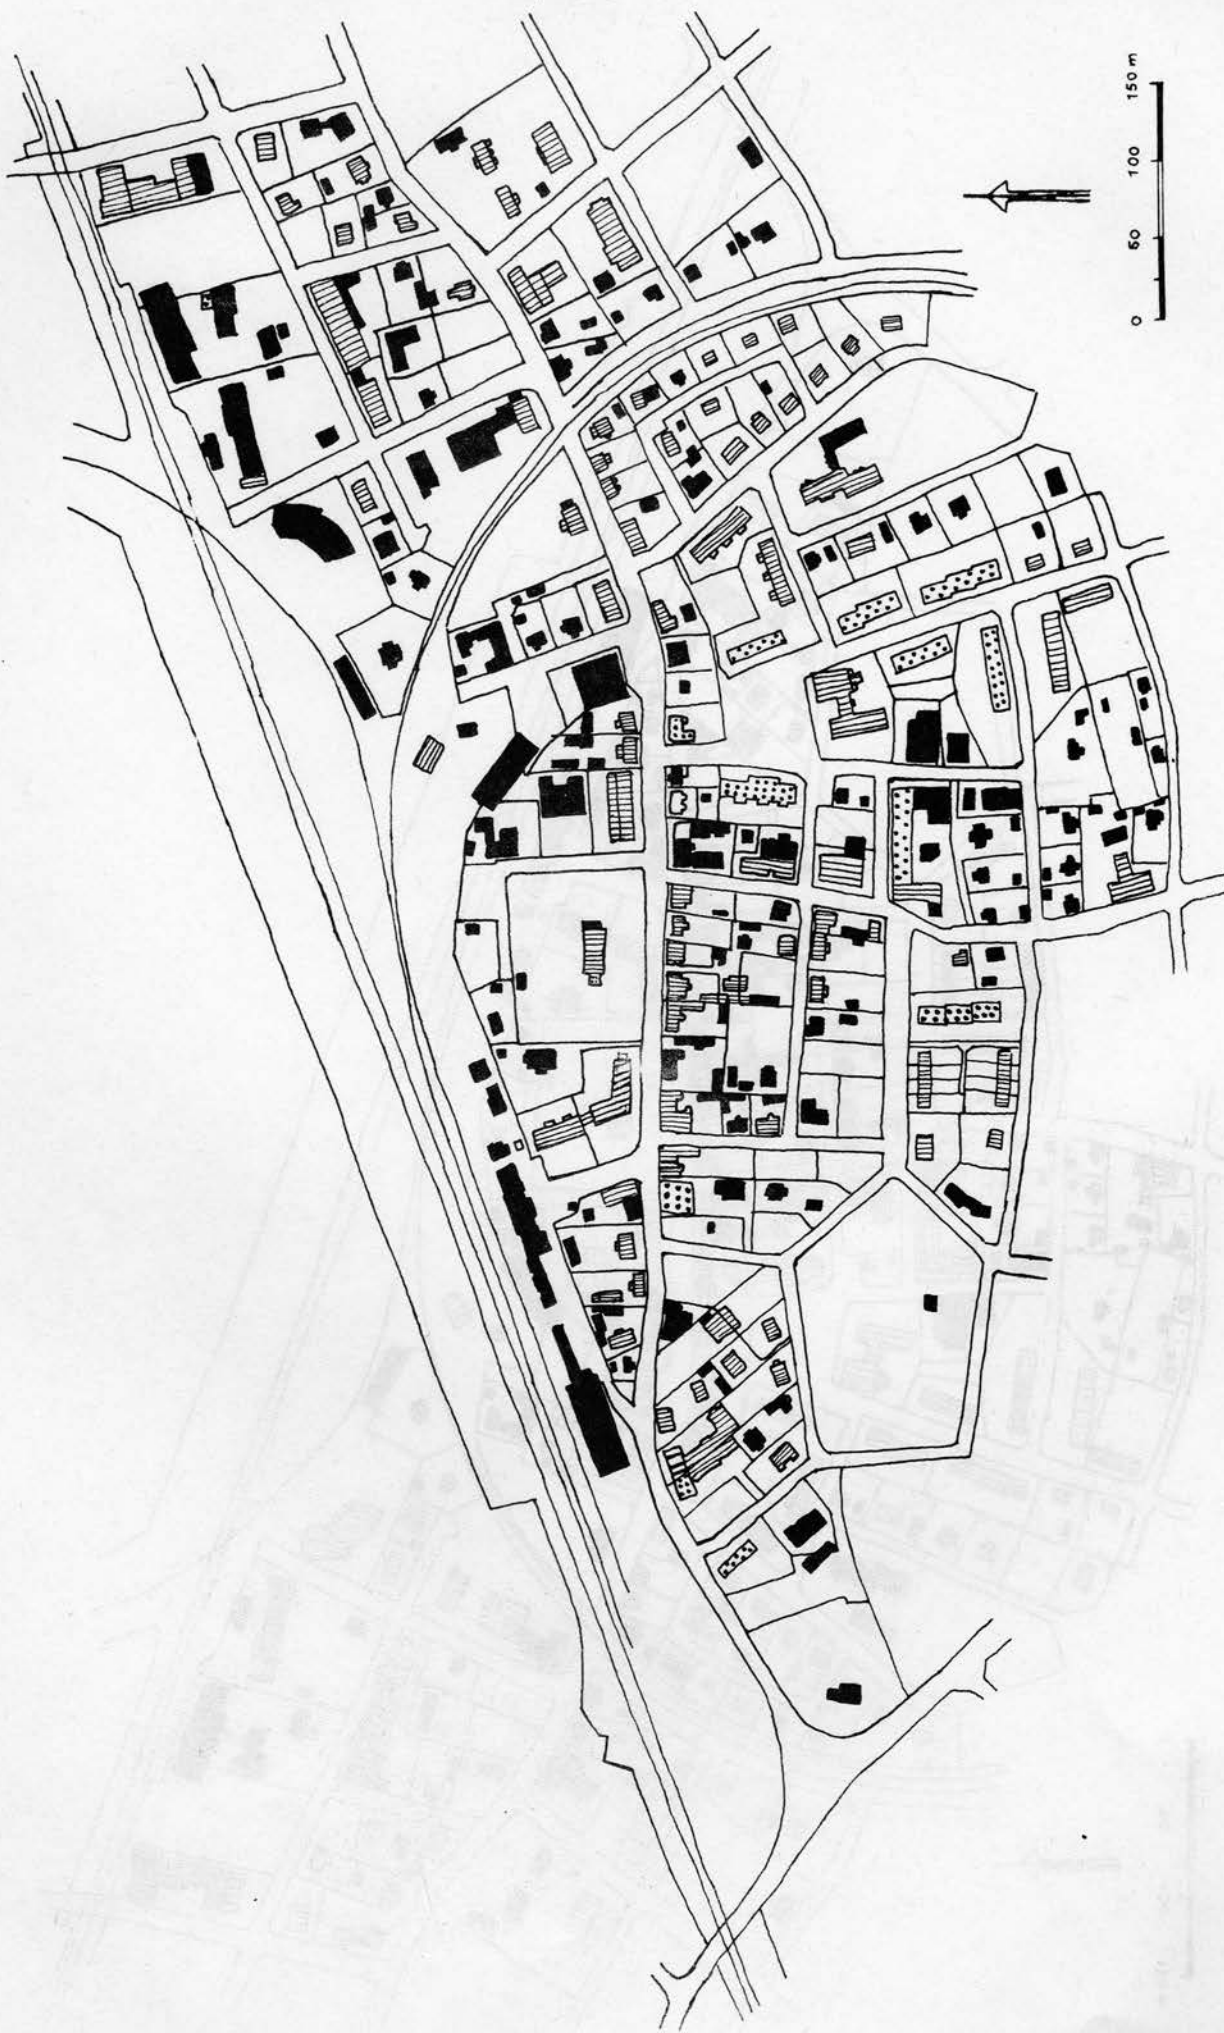
Inventeringskarta 4. Fasadmateriel.

FASADMATERIAL

Trä var under 1800-talet det allmänna fasadmaterialet. I tätorten finns ett antal välbevarade bostads- och affärshus och skolbyggnader med rik träpanelarkitektur från sent 1800-tal. Träpanel av olika slag var vanligt långt in på 1920-talet på en- och flerfamiljshus, mindre fabriker samt framförallt på magasin och gårdsbyggnader.

Under 1800-talet var endast kyrkan putsbehandlad. Kring sekelskiftet uppfördes dock ett flertal bostads- och affärsbyggnader utefter Storgatan vilka var putsade i olika ljusa färgtoner. Från sekelskiftet och några årtionden framåt blev detta fasadmateriell allt vanligare på bostadshus samt fabriksbyggnader och har använts långt fram på 1960-talet som fasadmateriell på moderna hyresfastigheter, affärs- och kontorsbyggnader. Vid renoveringar har också ett flertal trä- och tegelhus reverterats. Tegelfasader var fram på 1950-talet ovanligt i tätorten. Endast järnvägsstationen med tillhörande byggnader var uppförda i detta materiell. Tegel blev därefter allt vanligare som fasadmateriell.

Under senare år har man börjat bekläda nya eller renoverade byggnader och gårdshus med olika slags fasadplattor och skivor.

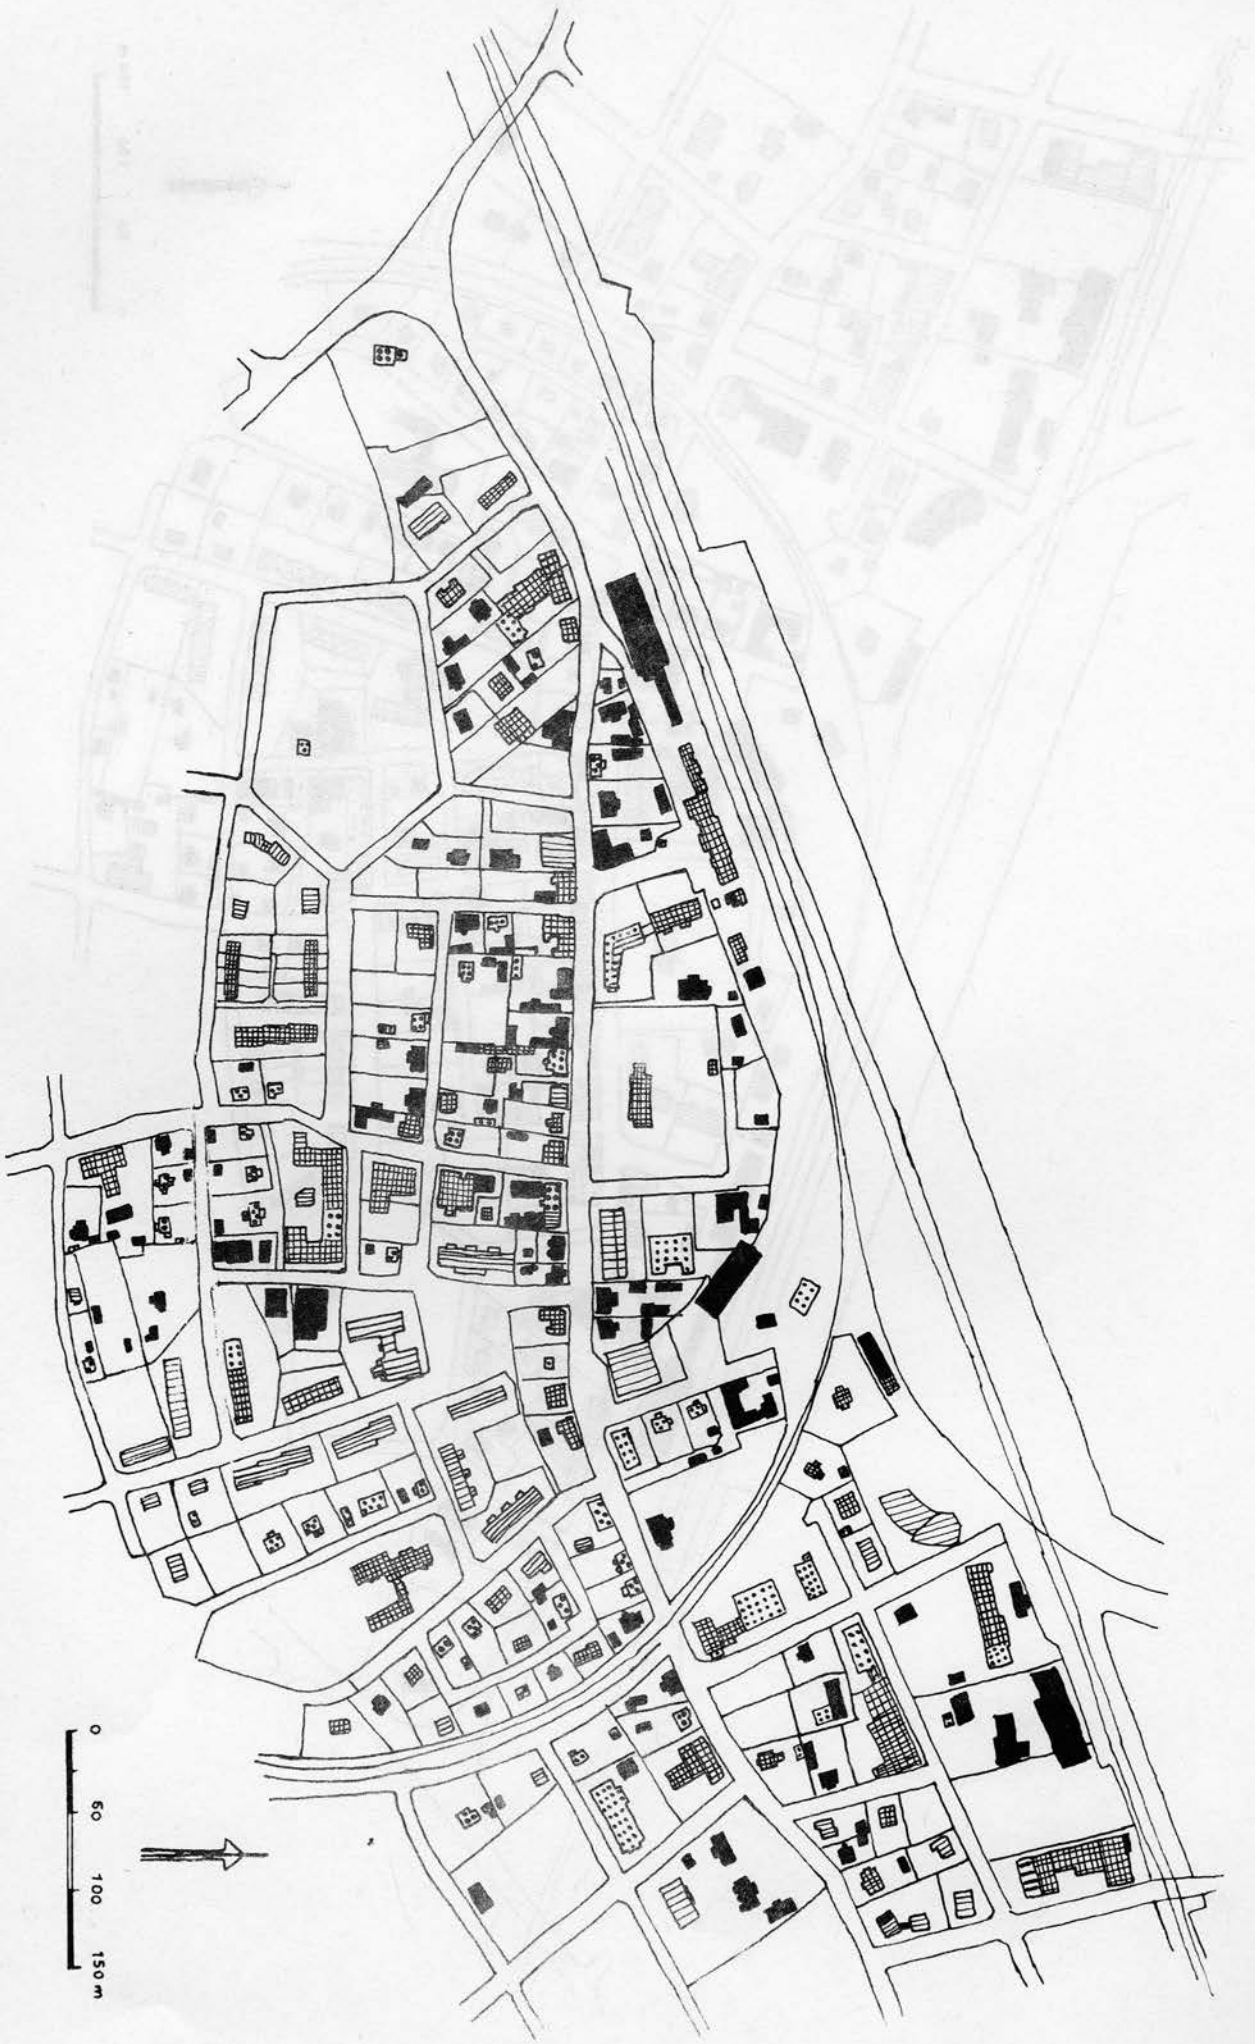
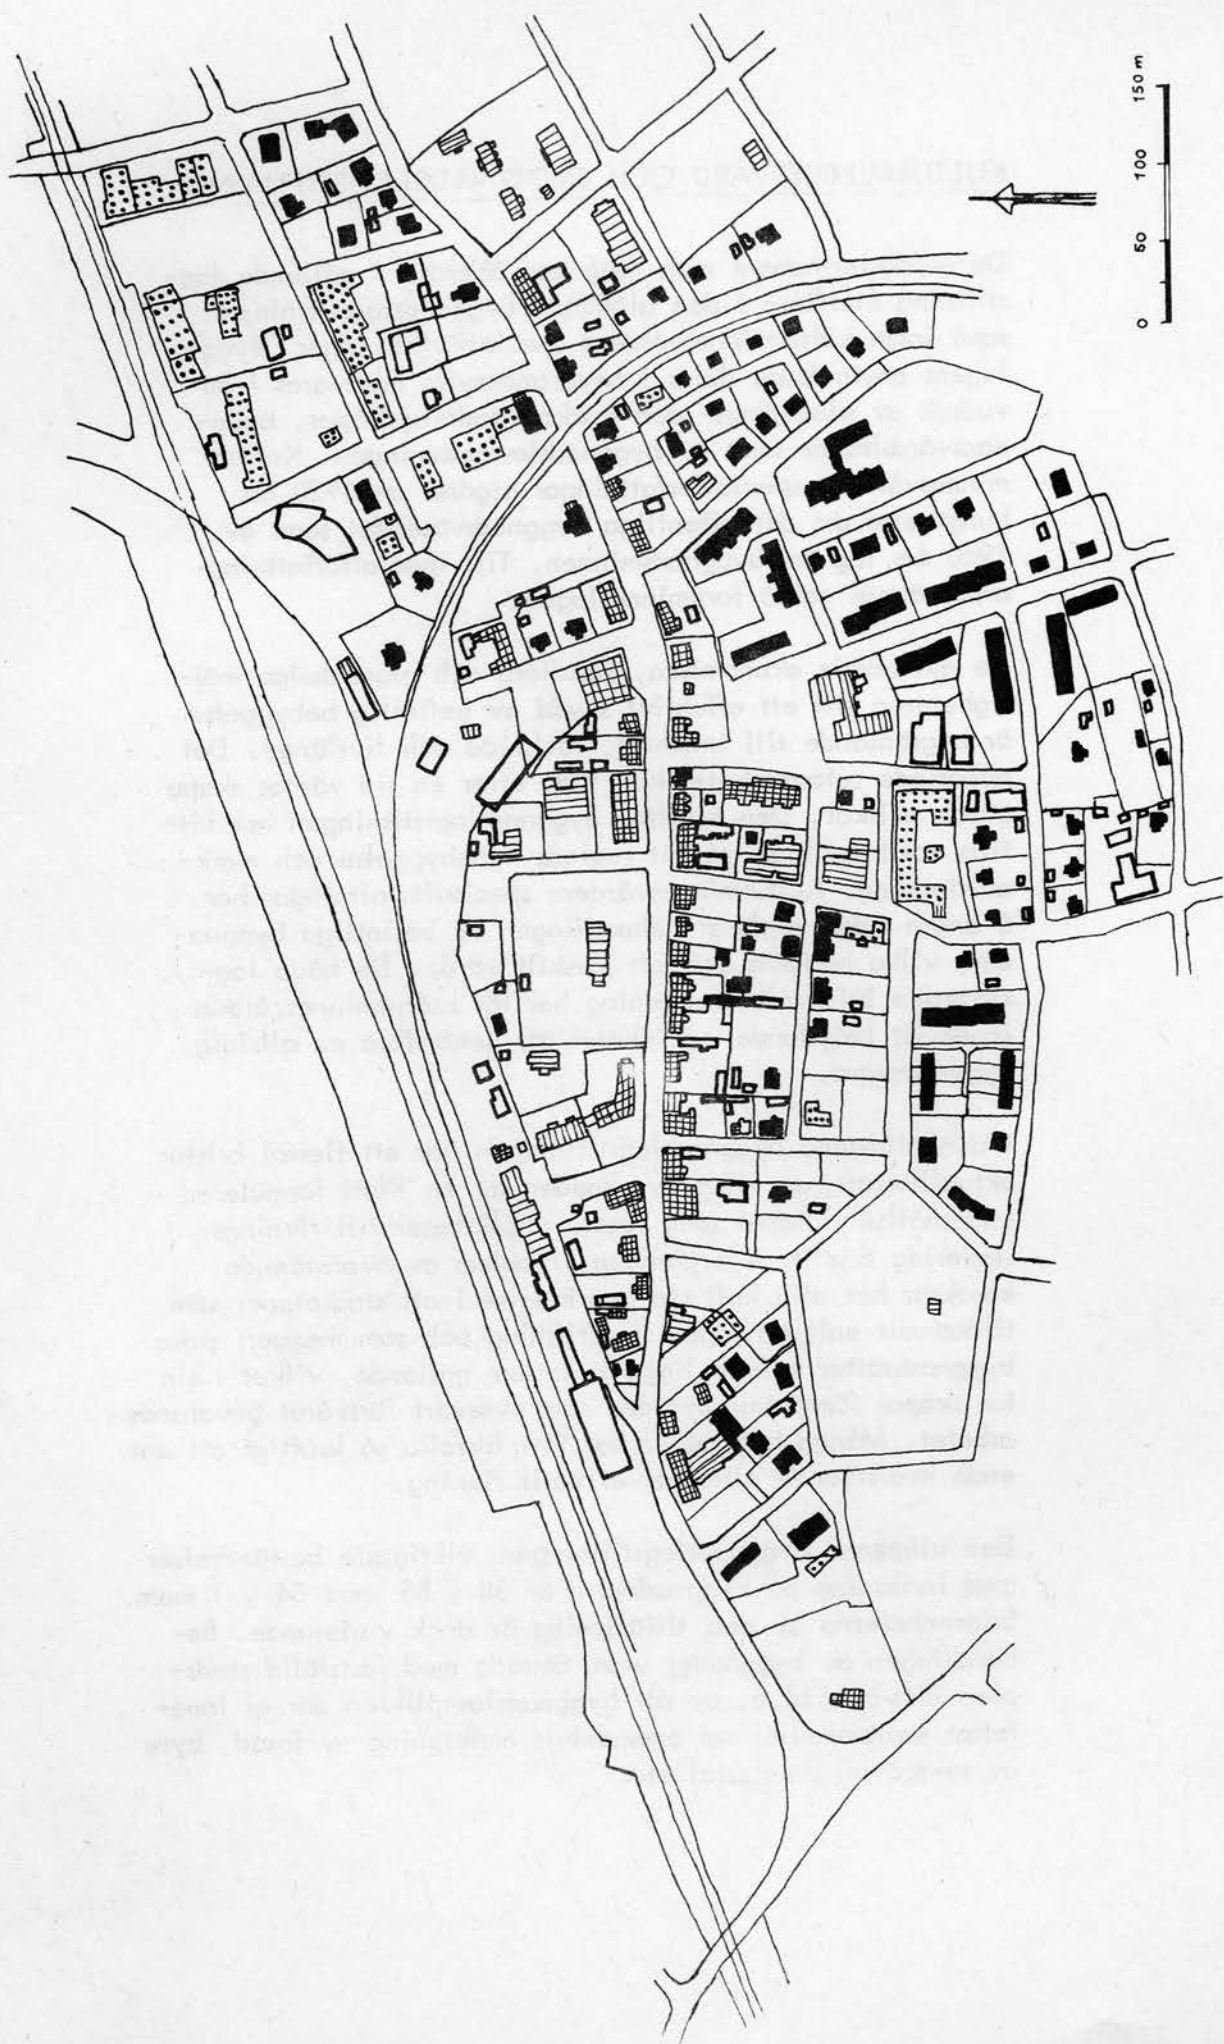
Inventeringskarta 5. Användning i markplan.

ANVÄNDNING I MARKPLAN

Liksom så många andra mindre svenska samhällen och städer har Herrljunga en livlig affärsgata flankerad av lugna bostadsgator. Storgatan, som redan under slutet av 1800-talet var det stora handels- och köpstråket, har behållit sin karaktär. Dit är så gott som all butikshandel koncentrerad. Även övrig service som bank, post, bibliotek, sporthall, biograf, cafeér, restauranger samt frikyrkobyggnader, skolor och förvaltningslokaler är lokaliserade till kvarteren utmed Storgatan.

Huvuddelen av butiksbyggnaderna längs huvudgatan inrymmer bostadslägenheter i de övre våningarna. Mer renodlade bostadsgator med villor och hyreshus finns i kvarteren söder om Storgatan samt utmed dess östra sträckning.

Ett antal äldre hantverks- och verkstadsindustrier finns efter samhällets expansion vid 1900-talets början kvar i tätortens centrala delar. Nyetableringar har därefter gjorts i kvarteren nordost om Boråsjärnvägen samt i samhällets ytterområden.

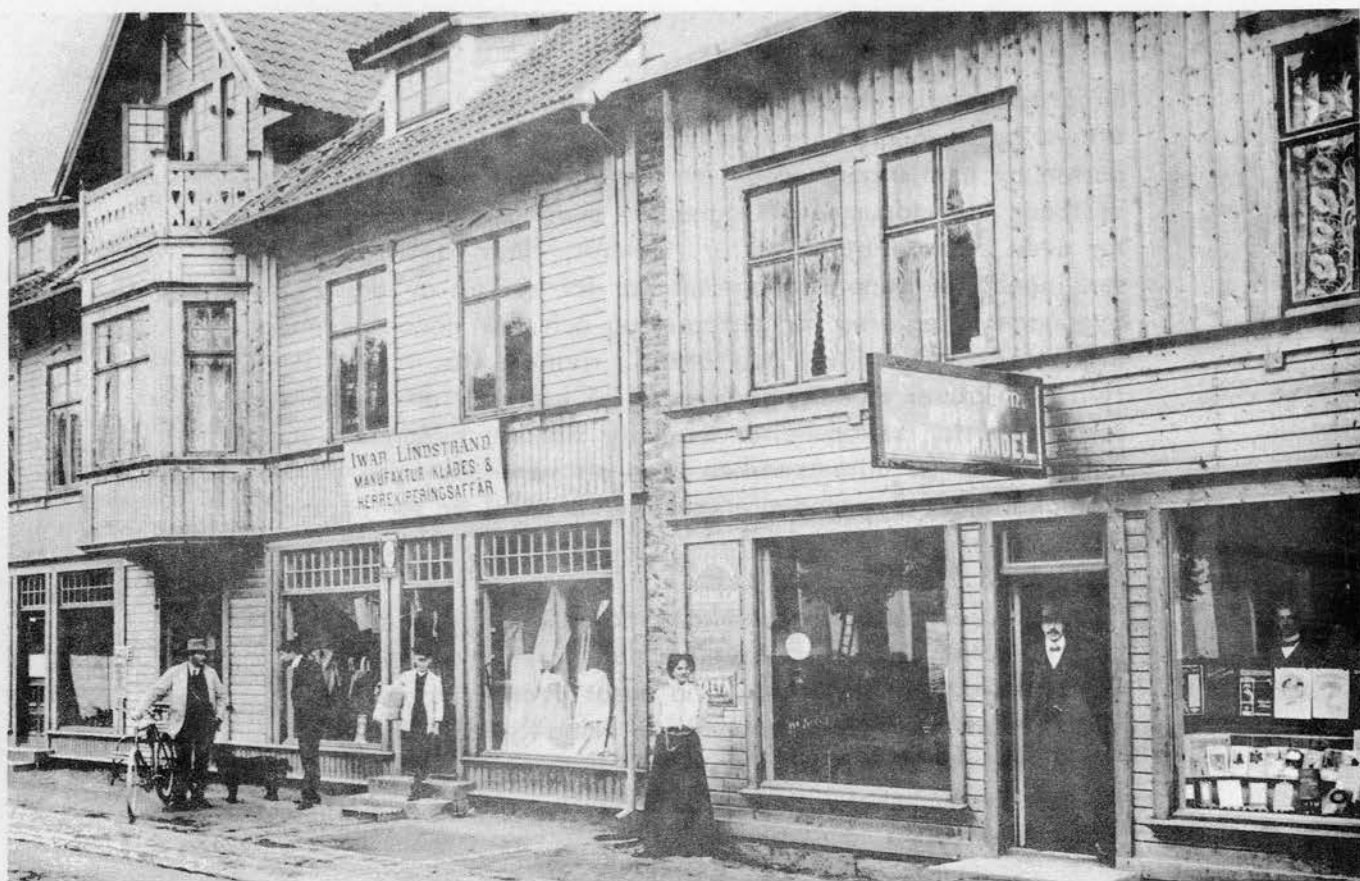
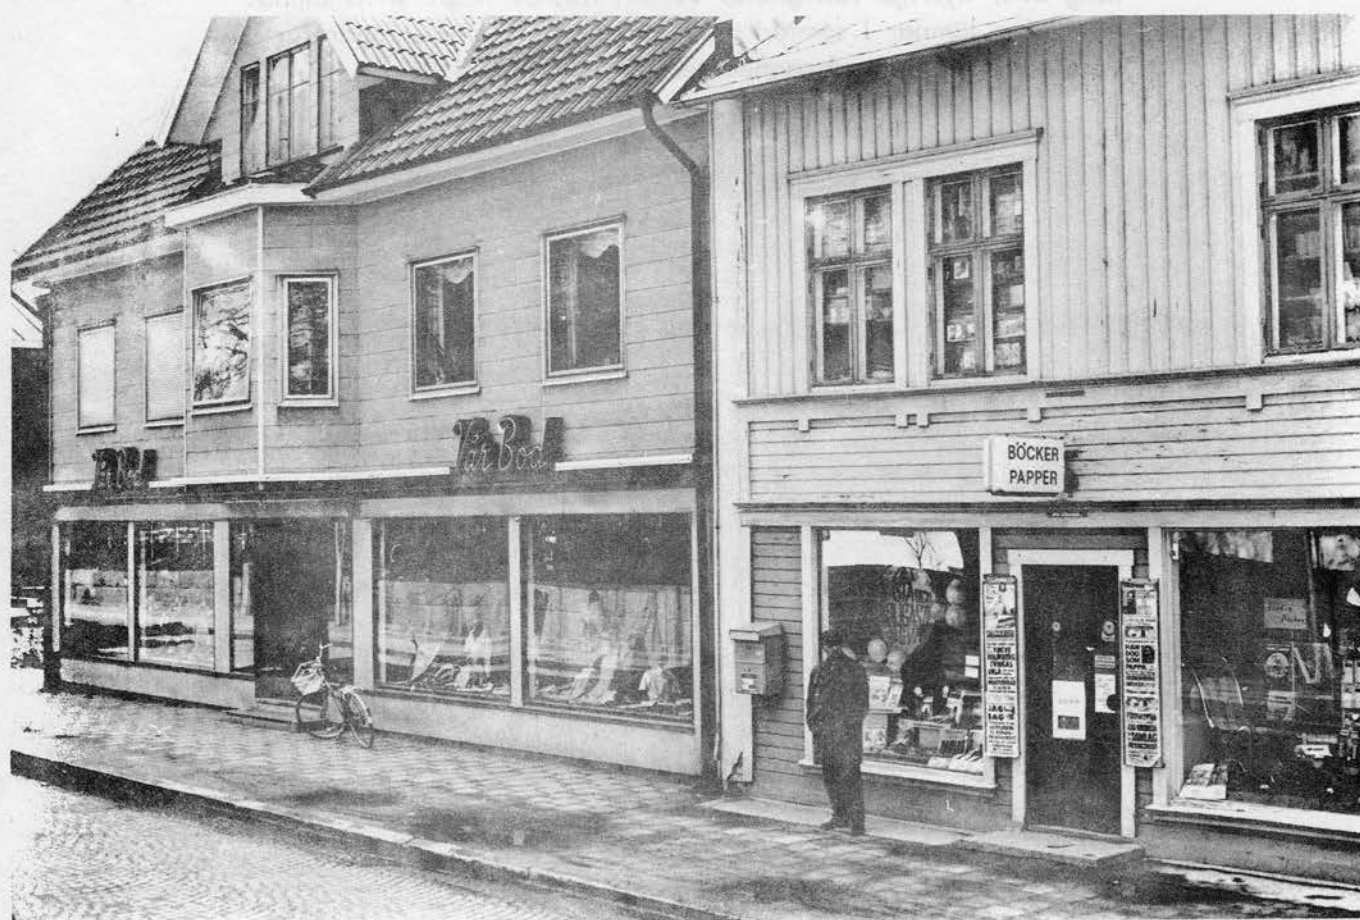
Kvarteret Eken, Storgatan, övre bilden tagen omkring 1910, nedre från 1977.

För framtida vård och underhåll av miljön bör detaljerade miljöregler utformas.

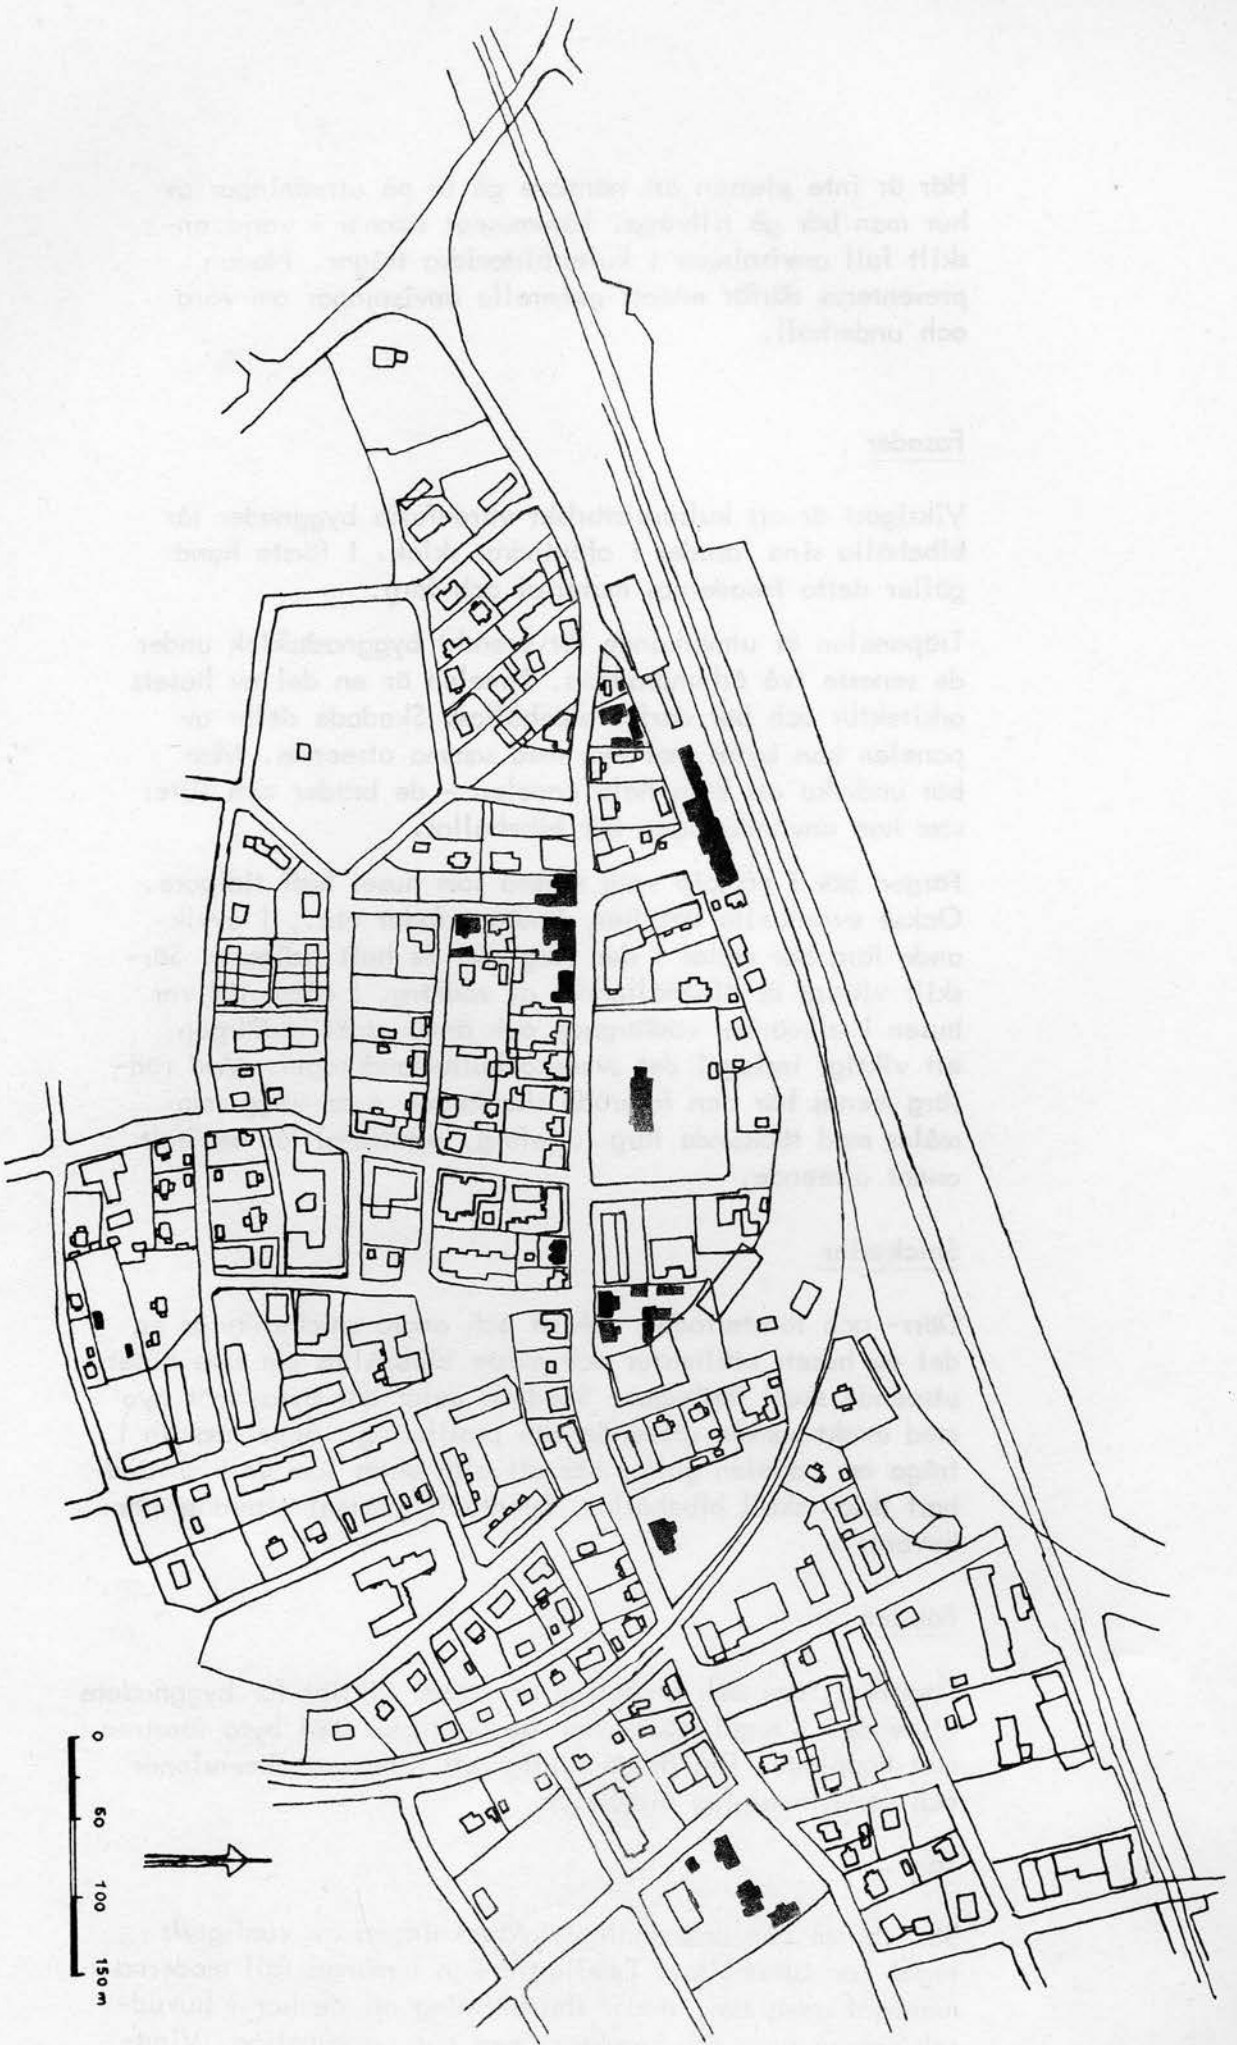
Bevaringsförslag 1976.

Kulturhistorisk värdefull byggnad. Eventuella förändringar bedöms ur antikvarisk synpunkt. (Se vidare sid. 27.)

BEVARINGSFÖRSLAG

För bevaringsförslagen, såväl byggnader som övriga redovisade inslag i den fysiska miljön, förutsätts generellt att eventuella förändringar sker i samråd med landsantikvarien.
