Älvsborgs Läns Museiförening
KULTURHISTORISK INVENTERING 16

HERRLJUNGA KOMMUN

TÄTORTEN

etapp 1 1977

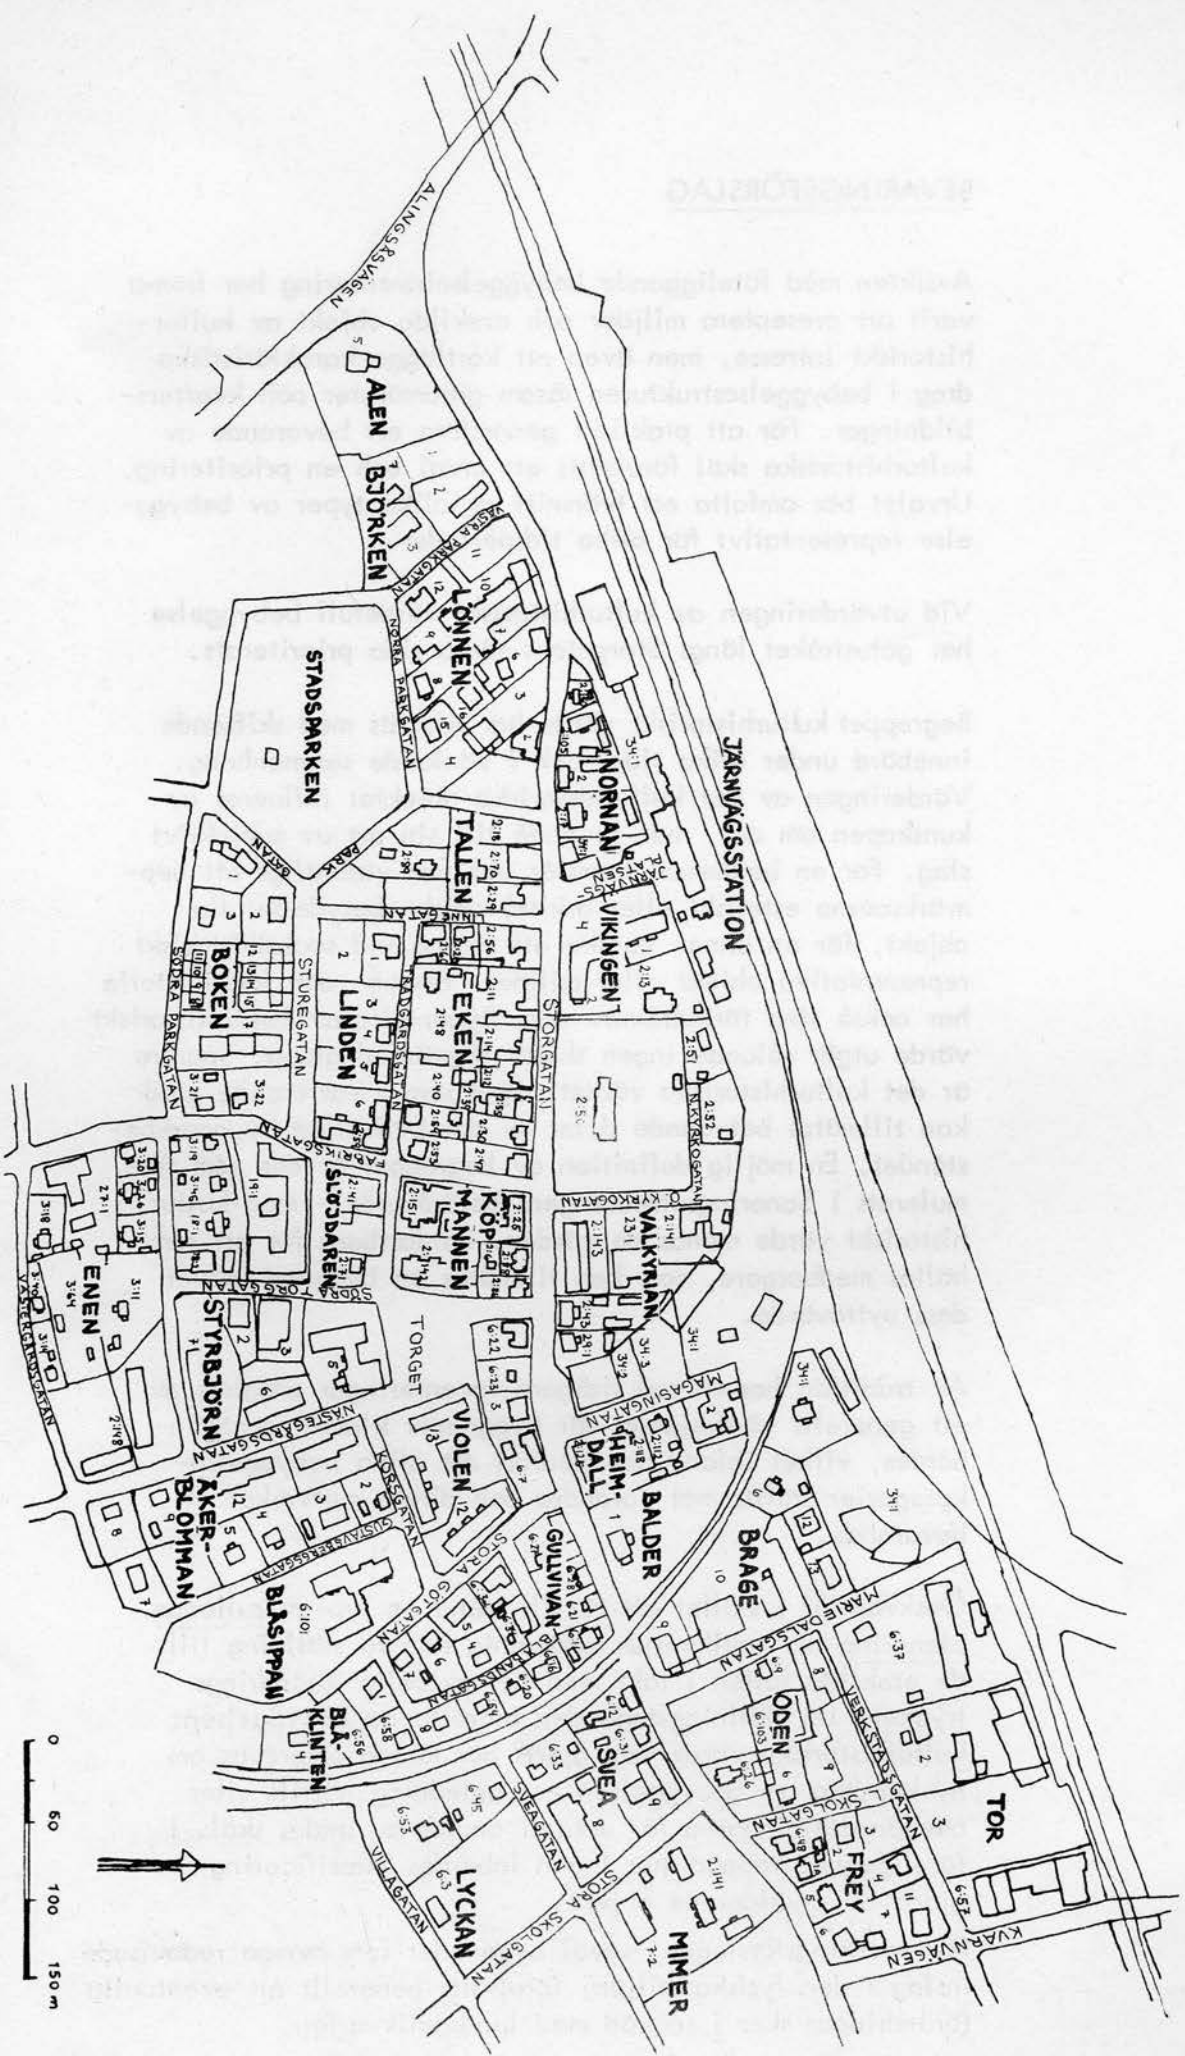
Adresskarta.

Fastighetsbeteckningen Herrljunga Arvidsgården omfattar fastigheterna i kv. Balder, Blåklungen, Blålockan, Blåsippan, Frey, Gullvivan, Lyckan, Mimer (södra delen), Oden, Tor, Svea. Herrljunga Nästegården: Kv. Eden, Herrljunga kyrka, Köpmannen, Stöjdaren, Tallen, Valkyrjan, Vikingen. Herrljunga Västergården: Kv. Enen. Herrljunga prästgården: Kv. Mimer (norra delen). Herrljunga: Järnvägsområdet samt kv. Nordan. Stadsögar: Kv. Boken, Linden. Enkla siffror avser tomtnummer.

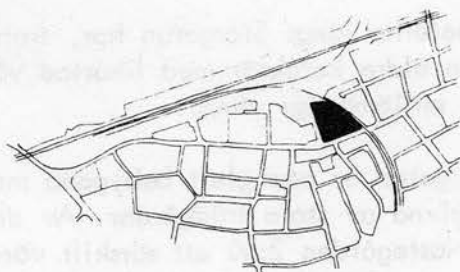
Kv. Balder

Kvarteret gränsar till Boråsjärnvägen och har därigenom erhållit formen av en kvartscirkel.

Kvarteret var på stadsplanen reserverat för villa- och egnahemsbebyggelse och indelat i åtta tomter. Av dessa återstår endast de fyra västligaste. De var vid 1800-talets slut bebyggda med en mindre snickerifabrik samt två bostadshus. De sistnämnda har under 1920-30-talet ersatts av två enfamiljsvillor samt en modern hyresfastighet i två plan. De övriga fyra tomterna bildar numera tomt nr 1. Här uppfördes vid sekelskiftet en större läkarbostad omgiven av en mindre parkanläggning. Fastigheten inrymde förutom läkarbostad och mottagningsrum även bostäder åt tjänstefolket, därav det stora antalet ytterdörrar. Byggnaden som är mycket välbevarad är uppförd i tidstypisk träpanelarkitektur. I bevaringsförslaget ingår tomt nr 1.

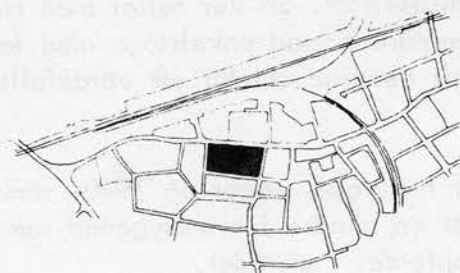
Kv. Eken

Kvarteret Eken som är tätortens största centrala kvarter, är indelat i tretton tomter av något varierande storlek. Det började bebyggas på 1870-80-talet och förtätades kraftigt vid tiden kring sekelskiftet.

Av särskilt kulturhistoriskt intresse är dels hörnhuset på Herrljunga Nästegården 2:56, en reverterad sekelskiftesbyggnad med rustiserad

Tomterna söder om Storgatan är mer glest bebyggda med bostads- och gårdshus, ofta omgivna av stora trädgårdar. Av dessa byggnader har Herrljunga Nästegården 2:60 ett särskilt värde. Fastigheten var ursprungligen baptistkyrka. Senare har den tjänat som orgelfabrik och är numera bostadshus. Den är intakt bevarad och är med sin sekelskiftskaraktär och rika träpanelarkitektur ett värdefullt inslag i tätortsmiljön.

I bevaringsförslaget ingår Herrljunga Nästegården 2:11, 2:56, 2:60.

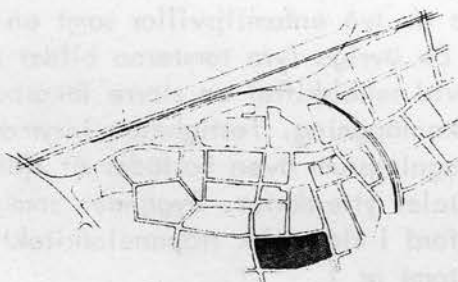
Kv. Enen

Kvarteret låg långt in på 1900-talet utanför stadsplanlagt område men var i huvudsak utbyggt på 1910-20-talet i samband med samhällets naturliga expansion söderut mot

Bebyggelsen i kvarteret förtätades något på 1940- samt 1960-talet i samband med att en mindre fabriksbyggnad samt två moderna hyreslängor uppfördes i området.

I bevaringsförslaget ingår Herrljunga Västergården 3:64.

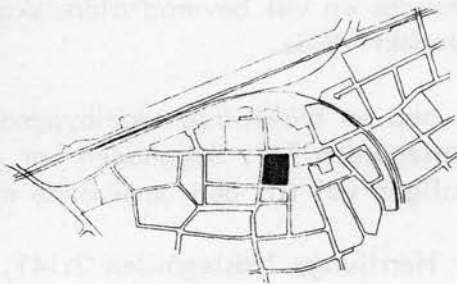
Kv. Köpmannen

Kvarteret som gränsar till Storgatan och Torget var på 1910-talet indelat i sju tomter av varierande storlek och form. Indelningen har dock ändrats med åren i samband med ny- och tillbyggnader.

Mitt i den äldre affärslängan mot Storgatan uppfördes på 1960-talet en modern affärsbyggnad som i struktur kontrasterar mot de omgivande fastigheterna. I kvarterets mitt finns en äldre bostadsfastighet omgiven av dels en Missionskyrka från 1898, senare tillbyggd, dels en modern hyreslänga i tre plan som vetter mot Torget.

I bevaringsförslaget ingår Herrljunga Nästegården 2:88.

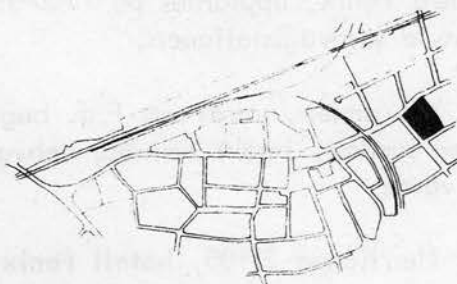
Kv. Mimer

Av kvarteret Mimer ingår endast den västra delen i inventeringsområdet, med fastigheterna Herrljunga Nästegården 2:141 och Herrljunga prästegården 7:2.

1936 utökades skolmiljön med en tvåvånings tegelbyggnad på fastigheten Herrljunga prästegården 7:2. Byggnaden har yngre karaktär men ansluter tämligen väl till den omgivande miljön.

I bevaringsförslaget ingår Herrljunga Nästegården 2:141, Stureskolan.

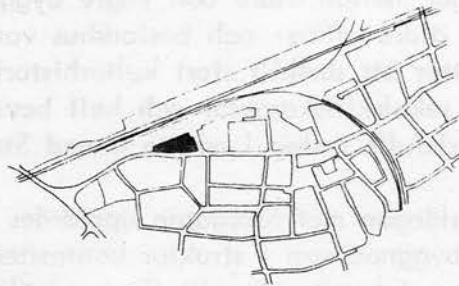
Kv. Nornan

Kvarteret Nornan tillhör den äldsta tätortsbildningen som växte upp vid stationsområdet.

Byggnaderna, ett hotell, två annex, varav ett f.d. bageri, samt två uthuslängor, bildar en samlad, intakt bevarad bebyggelsemiljö av kulturhistoriskt värde.

I bevaringsförslaget ingår Herrljunga 2:105, hotell Fenix.

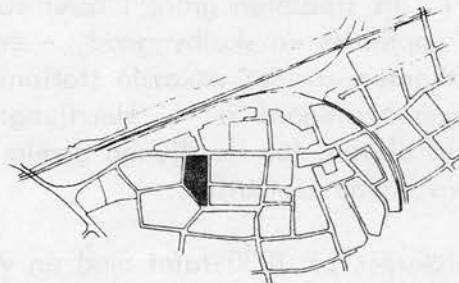
Kv. Tallen

Kvarteret Tallen är beläget vid Storgatan rakt söder om järnvägsplatsen. Det är indelat i sex rektangulära tomter varav en genomgående. Bebyggelsen uppfördes i huvudsak vid tiden kring

I övrigt var kvarteret vid denna tid bebyggt med fyra mindre bostadshus med tillhörande uthuslängor. Av dessa återstår endast en gård belägen i kvarterets södra del. De avrivna tomterna tjänar idag som tillfälliga parkeringsplatser. Mot Storgatan uppfördes på 1960-talet en affärsbyggnad i tre plan som med sin moderna struktur kontrasterar mot den äldre sekelskiftsbyggnaden.

I bevaringsförslaget ingår Herrljunga Nästegården 2:29.

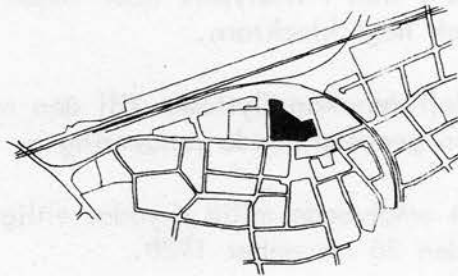
Kv. Valkyrian

Kvarteret gränsar i norr mot järnvägsområdet samt mindre industri- och upplagsområden och har därigenom erhållit en något oregelbunden form. Kvarteret är in-

De intilliggande tomterna, Herrljunga Nästegården 2:43, 29:1, bebyggdes vid tiden kring sekelskiftet med två likartade bostads- och affärshus i två plan. Byggnaderna som är uppförda i tidstypisk träpanelarkitektur har bakomliggande rektangulära gårdar bebyggda med ett flertal långa uthuslängor med stort miljömässigt värde. På den angränsande tomten i öster uppfördes på 1970-talet en modern livsmedelshall i ett plan.

I bevaringsförslaget ingår Herrljunga Nästegården 2:43, 29:1.

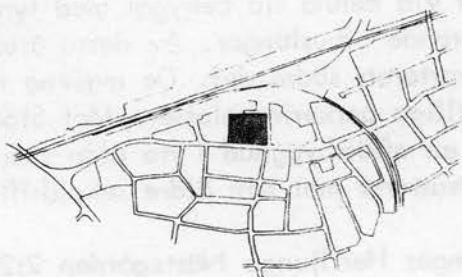
Herrljunga Nästegård 2:50,
Herrljunga kyrka.

Herrljunga medeltidskyrka låg fram till år 1865 norr om den äldre byn invid nuvarande prästgården. Samma år uppfördes en ny kyrkobyggnad mitt i det växande stationssam-

Inventarierna från medeltidskyrkan flyttades till den nya kyrkobyggnaden. 1938 gjordes en genomgripande renovering av kyrkans inre.

Kyrkobyggnaden liksom omgivande miljö skyddas enligt Kungl. Maj:ts kungörelse av den 26 november 1920.

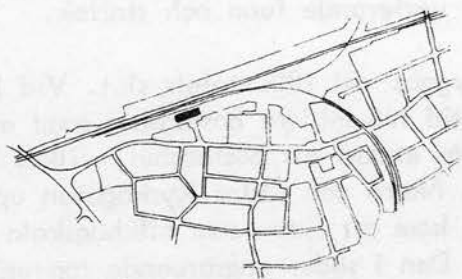
Herrljunga 34:1, Herrljunga järnvägsstation.

På 1850-talet pågick arbetet med västra stambanan, Sveriges äldsta statsjärnväg. År 1858 öppnades sträckningen Värgårda - Falköping. Någon hållplats eller
