Coccyx – Trauma, utredning

Metodbok Konventionell röntgen

Gemensam rutin för att utföra undersökning på ett säkert och enhetligt sätt.

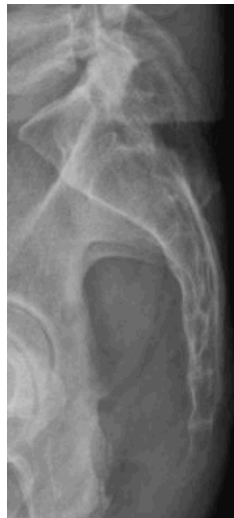
Sida

Patienten i sidoläge.

Centrera cirka 8-10 cm nedom crista iliaca och cirka 2 cm dorsalt.

Smal bländare.

Hela coccyx med på bilden.
