Fotled – Fraktur

Metodbok Konventionell röntgen

Gemensam rutin för att utföra undersökning på ett säkert och enhetligt sätt.

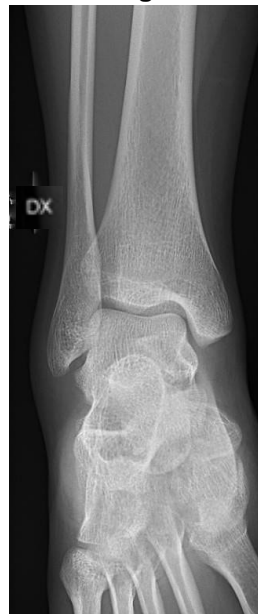
Frontal höger

Patienten i ryggläge.

Fotleden på detektor/bildplattan.

Tärna upp och foten eventuellt något inåtrotterad.

Centrera på leden och stöd fotsulan.

Ledspalten mellan tibia och talus friprojicerad.

Basen av metatarsale 5 ska vara synlig.

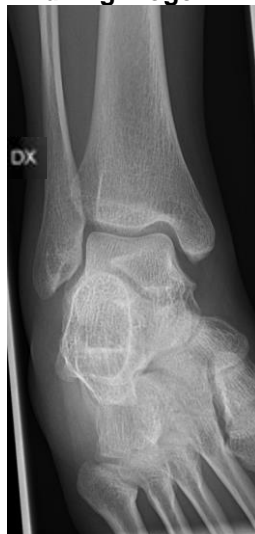
Vridning höger

Samma som frontal men underbenet roteras inåt 15° alternativt vinkla röret 15° lateralt.

Ledspalten mellan talus och fibula friprojicerad.

Basen av metatarsale 5 ska vara synlig.

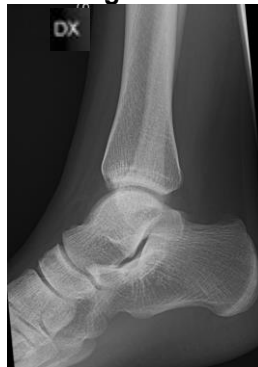
Sida höger

Patienten ligger på sidan med fotens lateralsida mot detektorn/bildplattan.

För att få en rak sida där malleolerna täcker varandra bör foten vridas upp något från underlaget.

Centrera över leden.

Leden mellan tibia och talus friprojicerad.

Hela calcaneus samt proximala metatarsale 5 ska avbildas.

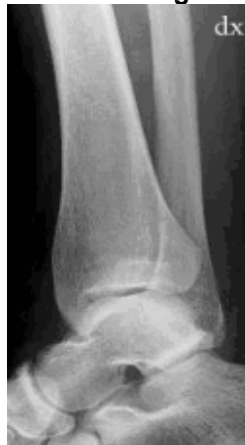
Sned sida höger

Patienten ligger på sidan med fotens lateralsida mot detektorn/bildplattan.

Be patienten "rulla över halvvägs" till bukläge så att hälen vrids upp.

Flektera foten.

Centrera över leden.

Fibulas spets ska friprojiceras så mycket som möjligt bakom tibia.

Bakre kanten på tibia framställs.
