Hälben – Fraktur, osteit

Metodbok Konventionell röntgen

Gemensam rutin för att utföra undersökning på ett säkert och enhetligt sätt.

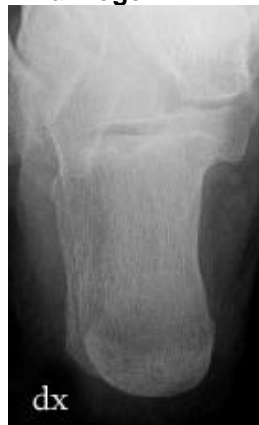
Axial höger

Axial

Patienten i ryggläge, hälen på detektorn/bildplattan.

Foten böjs upp mot underbenet maximalt.

Vinkla röret cirka 40° kaudalt.

Hälbenet inklusive leden mot mellanfoten ska vara med på bilden.
