Rapport trygghetsvandring Skene sjukhus 2025-02-25

Dokumentnamn: Rapport trygghetsvandring Skene sjukhus

Trygghetsvandring Skene sjukhus

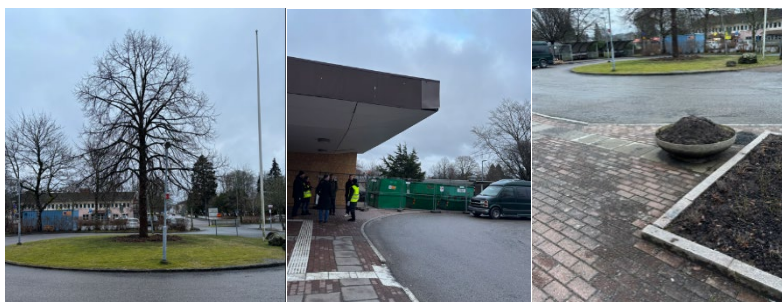
Huvudentréområdet (A)

- Saknar tydlig angöringsplats.
- Finns sättningar i markstensytan.
- Saknas påkörnings/inkörnings skydd till entrén.
- Flaggstången är mycket smutsig och behöver tvättas. Svårt att utföra då den inte kan fällas.
- Lyktstolpar lutar.
- Ledstråk leder rakt ut i körbana utan händelseplatta.
- Undertak samt sidoplåtar på entrétaket har släppt och hänger löst.
- Fimpar vid cykeltak (innanför skylt ang. rökfritt sjukhus).
- Överfull kruka, oklart nyttjade som planteringsyta. Vintertid ser den tråkig ut.

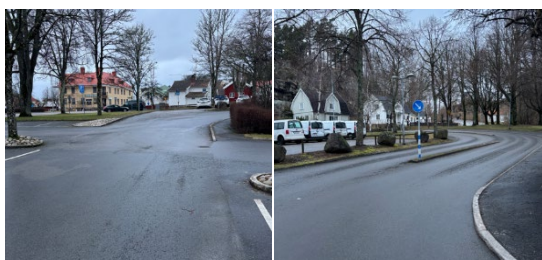
Huvudparkeringen (C)

- Ingen belysning längs långsidan mot Varbergsvägen.
- Kamera tas ner.
- Utfarten upplevs snäv och trång vid körning.

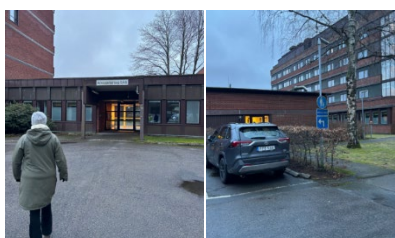
Ingång baksida (E)

- Ogiltig skylt ang "Ambulanintag" kvar på fasad/skärmtak.
- Otydlig hänvisningsskylt om gångväg till vårdcentral. Följs inte upp längre fram.

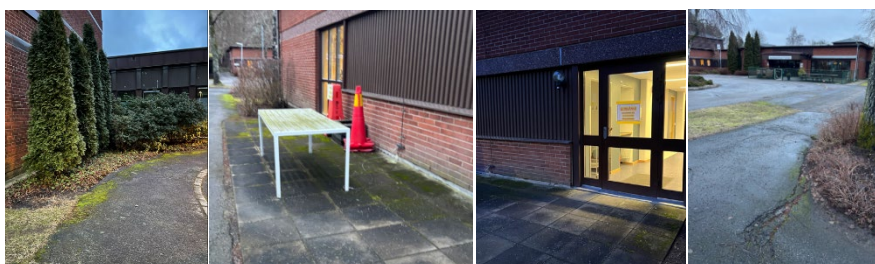
Gavel, vårdcentrum (F)

- Det står ett bord samt vägkoner placerade utanför fastigheten, nyttjas dem? Ger ett stökigt intryck.
- Trasig belysningskälla.
- Sättnings-skador i asfalten även rötter i och mossa på asfalten, snubbelrisk.
- Sänka buskage vid nedsänkning längs hus 9.

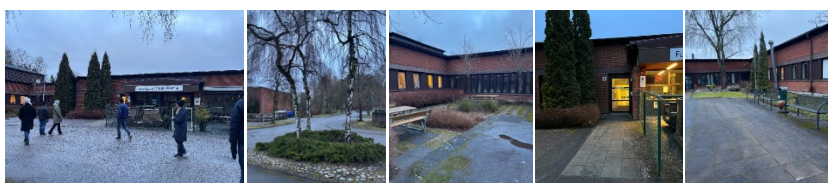
Entréområde Familjecentrum (G)

- Ytan framför är grå och inbjuder inte till lek, Kan möblerna bytas mot nyare mer inspirerande.
- Kan man belysa björkarna utanför för att förstärka ljusbilden och skapa stämning?

- Rostig papperskorg.
- Rör längs fasaden, kan installationen göras snyggare ser ut som det ska lossna.
- Kan vistelseytan bredvid entrén rustas upp? Rensning av plattor och se över möbleringen.
- Innergården inne i huset till Prisman är i behov av renovering för att skapa en mer tilltalande miljö.
- Mörkt vid personalingång.

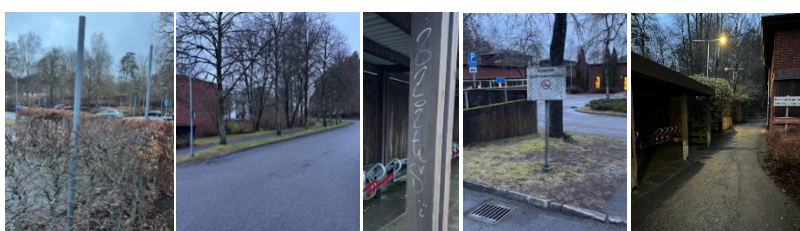
Parkering baksida (I)

- Tomma stolprör kan tas ned.
- Cykeltaket saknar belysning och det finns klotter på stolparna.
- Skylt rökfritt sjukhusområde behöver bytas.
- Kan gångbanan ned mot parkeringarna belysas, exempelvis genom dubbelsidiga armaturer vid vägbanan?
- L-stöd och räcken behöver tvättas.
- Trasiga belysningskällor.

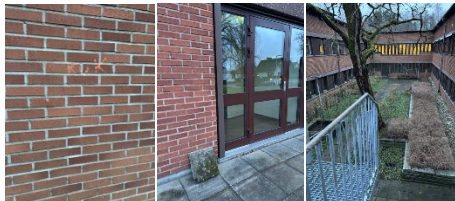
Gångväg mot jourcentral (K)

- Klotter.
- Lösa plattor intill entré, risk för skadegörelse.
- Kan man sätta upp grindar för att hindra personer att nå de nedsänkta innergårdsytorna.

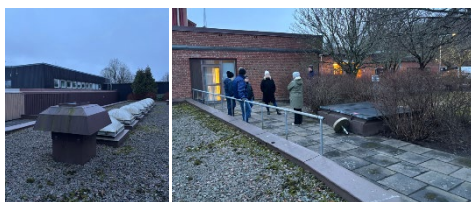
Takgård vid jourcentral (M)

- Osäkrad trappa upp till taken, ungdomar har klättrat upp här.
- Utevistelseplats för personalen vid avdelningarna invid. Kommer flyttas men upplevs oinspirerande.

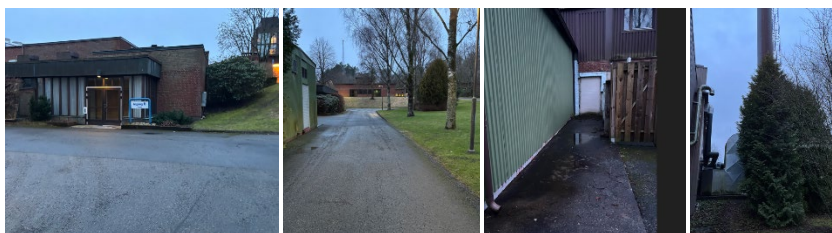
Entré kapellet samt väg/gånkana längs gaveln(N)

- Ger ett dystert helhetsintryck.
- Gammal skylt.
- Kan entrén kompletteras med konst.
- Glest mellan ljuspunkterna längs körbanan.
- Gammal entré bredvid Marks energis byggnad lämnad halvt igenbyggd.
- Högt buskage att gömma sig bakom vid skorstenen.

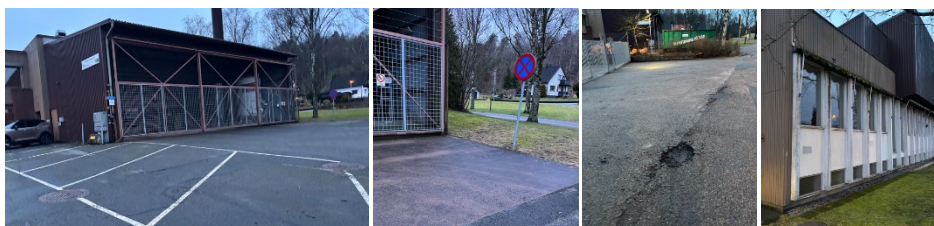
Utanför driftens lokaler, godsmottagning, lastzon (O)

- Upplevs som en kall och tråkig yta men fyller sin funktion.
- Brännbart material för nära fasad, brandrisk.
- Felaktig trafikskylt.
- Inga hänglås i grindarna, lätt att ta sig in på området.
- Container för nära fasad.
- Träpallar och trästolar direkt mot fasad, ökad brandrisk.
- Blå container uppe på lastbryggan, oklart innehåll ev brandrisk.
- Potthål och vattensamlingar i asfalt.
- Vid hörnet ner mot personalparkeringen sitter en gammal trasig markis som kan tas ned.
