# AC-Led

## Fraktur, Artros

**Us kod/Us namn** 635000D/635000S – Akromioklavikularled höger/vänster

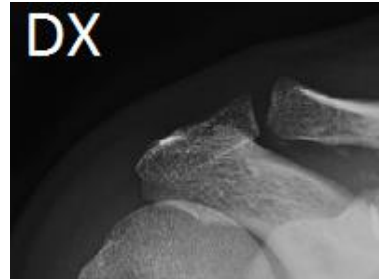
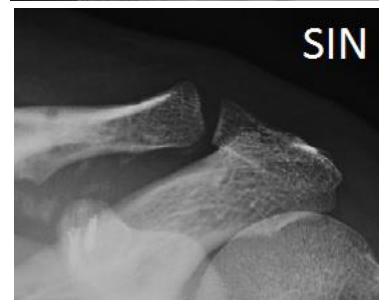
### Bilateral obelastad frontal

Position	Bilden tas AP. Be patienten dra bak axlarna
Centrering	I AC-leden
Vinkel	0°
Kriterier	AC-leden friprojicerad
FFA	110 cm
