Bäcken

Fraktur, Acetabulumfraktur

Us kod/Us namn 626000 – Bäcken

Handlingstyp: Rutin

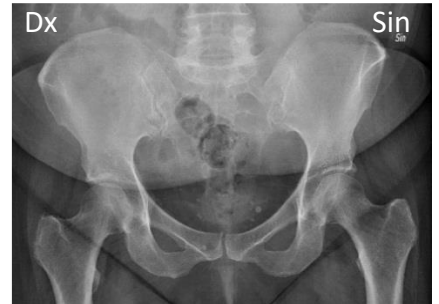
Frontal

Position	Patienten ligger på rygg med inåtroterade ben. Om patienten ej kan vrida in skall sandsäck användas och tårna ihop
Centrering	Ca 4 cm kranialt om symfysens övre kant
Vinkel	0°
Kriterier	Hela bäckenet skall vara med. Fovea capitis skall synas samt trochanter minor döljas Symfysen och korsbenets mitt i medellinjen
FFA	110 – 150 cm

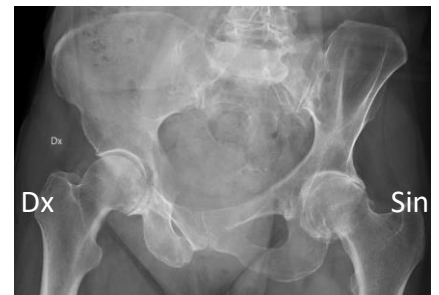
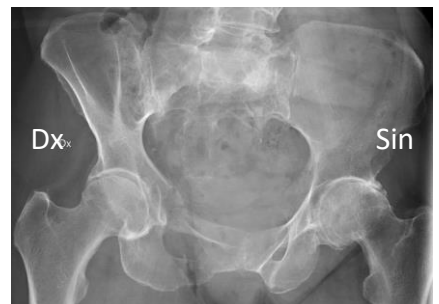
Vridningar (även kallad Judet obturatoria & iliaca)

Vid misstänkt ramusfraktur, acetabulumfraktur och open-book fraktur.

Position	Patienten ligger på rygg. Vrid upp bäckenet ca 45° genom att lägga en snedkudde under ena höften Således skall två vridbilder tas: <ul style="list-style-type: none">- en bild med snedkudde under höger höft- en bild med snedkudde under vänster höft
Centrering	På den uppvridda sidan
Vinkel	0°
Kriterier	Hela bäckenet skall vara med. Obturator foramen skall nu synliggöras på vänster respektive höger sida
FFA	110 – 150 cm
