# Fotled belastad

## Artros

### **Bilateral belastad frontal**

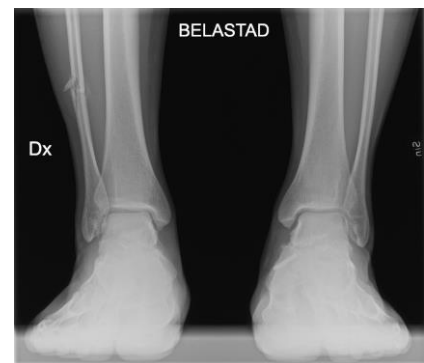
**Position** Patienten står på en trappa med ryggen mot detektorn  
Fötterna skall vara raka och peka rakt fram  
Viktigt att man belastar båda fötterna lika mycket

**Centrering** På malleolerna

**Vinkel** 0°

**Kriterier** Ledspalten mellan tibia och talus friprojicerad  
Sätt sidomarkering lateralt  
Markera "belastad" i bilden

**FFA** 110 cm

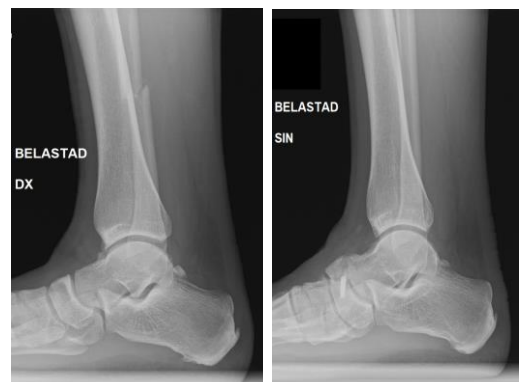
### **Sida**

**Position** Patienten står på trappan med aktuell sida rakt mot detektorn

**Centrering** På malleolerna.

**Vinkel** 0°

**Kriterier** Leden mellan tibia och talus friprojicerad  
Leden mot os naviculare, hela calcaneus samt proximala metatarsale 5 ska avbildas  
Sätt sidomarkering  
Markera "belastad" i bilden

**FFA** 110 cm
