Höft

Belastad False profile / Mikroinstabilitet

Us kod/Us namn 639142 – Höftled, provokation eller belastning,

Indikation Mikroinstabilitet, anterior/lateral dysplasi

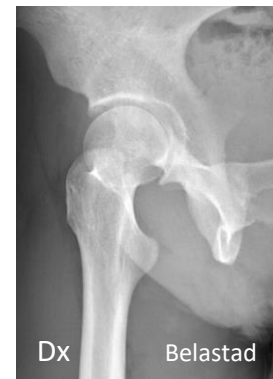
Placera patienten som en rak sidoprojektion med aktuell sida mot detektorn. Belasta aktuellt ben. Roterä bäckenet bakåt ca 25 grader och låt den andra foten flyttas med. Centrera i aktuell höftled och bländä in så caput femoris visualiseras (se bild).

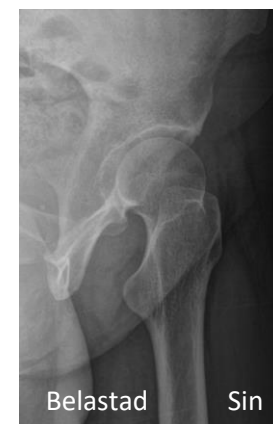
False Profile view

En falsk profil-projektion används för att bedöma främre täckning av lårbenshuvudet. En korrekt placerad falsk profil-bild kommer att visa "bullet-sign", dvs en belastad impingement.

False profile bedömer acetabulär dysplasi och graden av främre täckning av caput femoris.
En korrekt tagen bild ger en äkta tagen sidobild på collum femoris.
Märk bilden med "Belastad"
