## Knä, provokation

### PCL (Posterior Cruciate Ligament/bakre korsbandsskada)

**Us kod/Us namn** 642142 – Knäled, provokation eller belastning

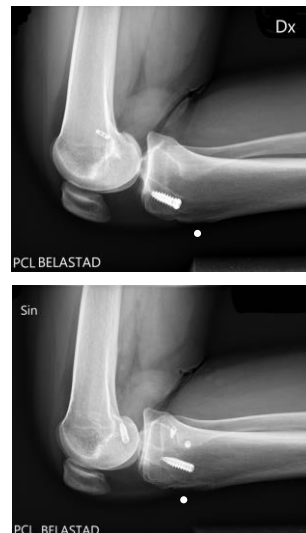
Patientens belastar aktuell sida med knät böjt i 90°. Knät belastas i helt rak sidoprojektion utan rotation (se bild). Kanten på både kudden och bordet skall vara i linje med tuberositas tibiae (se bild). Ovanför tuberositas tibiae skall knät vara fritt från belastning, detta för att kunna se eventuell ledbandsskada. Sätt blyhagel vid kuddens främre kant.

Rak sida med femurkondylerna på varandra.  
Friprojicerad led. Minst en tredjedel av proximala underbenet skall avbildas.  
Kanten på PCL-kudden ska synas i bild, detta med hjälp av blyhagel eftersom kudden inte alltid syns i bild.  
Markera ”Belastad” i bild.  
*Obs! Bilderna skall godkännas av radiolog (färdig specialist) innan patienten lämnar röntgen.*

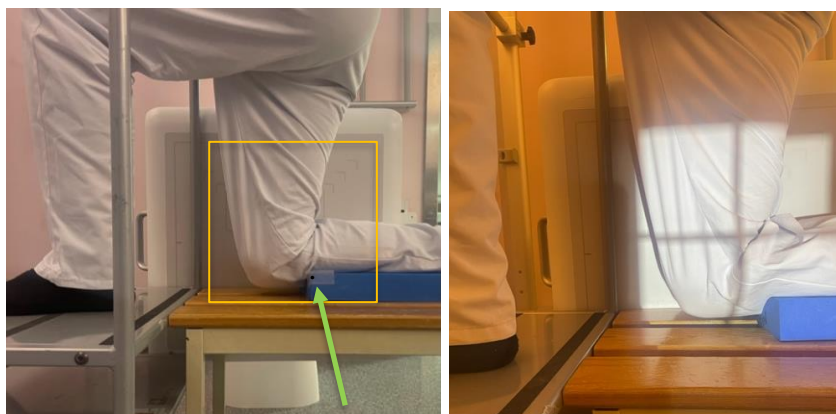
*Positionsbilder med hjälpmedel:*

Blyhagel vid kuddens främre kant 2
