# Revben

## Fraktur

**Handlingstyp:** Rutin

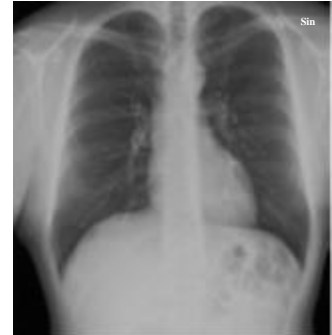
### Frontal

Position	Bilden tas PA Patienten står så nära detektorn som möjligt Skulderbladen skall vara framdragna mot detektorn så att de inte syns i lungan Bild tas <b>i maximal inandning.</b>
Centrering	I Th7 nivå
Vinkel	0°
Kriterier	Hela lungan skall vara med Komplettera med endast Bas-bild vid behov
FFA	180 cm

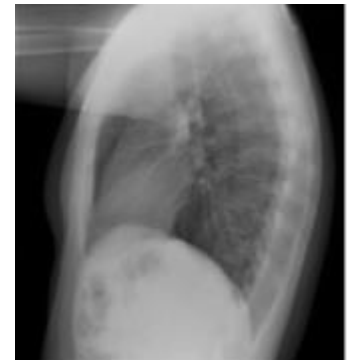
### Sida

Position	Bilden tas med vänster sida mot detektorn. Armarna hålls upp så de kommer bort från lungan Bild tas <b>i maximal inandning</b> <b>OBS!</b> Nyinsatt Pacemaker tas utan att hålla upp armen på aktuell sida. Armen läggs lite bakåt i stället
Centrering	I Th7 nivå
Vinkel	0°
Kriterier	Hela lungan skall vara med. Komplettera med Bas-bild vid behov
FFA	180 cm

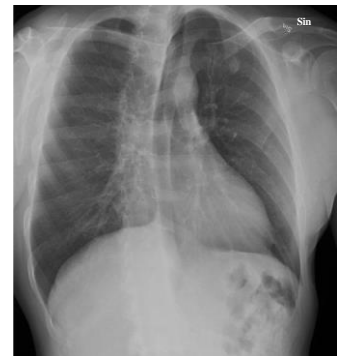
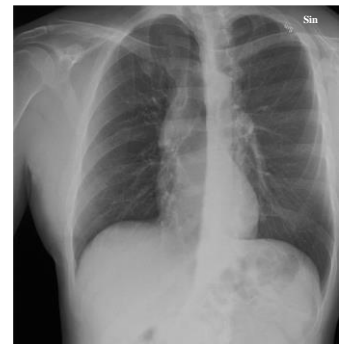
**Bilaterala Vridningar** (Bilden tas endast på begäran eller som komplettering)

Position	Bilden tas PA Vrid patienten 45 grader åt varje håll
Centrering	I Th7 nivå
Vinkel	0°
Kriterier	Hela lungan skall vara med. Komplettera med Bas-bild vid behov
FFA	180 cm
